MEMORANDO-SSH-064-2022

INFORME TÉCNICO No. DRPO-SSH-082-2022.

NOMBRE DEL PROYECTO:	BLUE GARDEN NIVELACIÓN
PROMOTOR:	GRUPO POWER CORP.
UBICACIÓN:	Corregimiento de Playa Leona, distrito de La Chorrera, provincia de Panamá Oeste.
FECHA DE INSPECCIÓN:	17 de mayo de 2022.
FECHA DE ELABORACIÓN DEL INFORME:	17 de mayo de 2022.
PARTICIPANTES EN LA INSPECCIÓN:	<ul style="list-style-type: none"><li>• Mgtr. Miguel A. Ríos D.: Jefe de la Sección de Seguridad Hídrica (MiAMBIENTE – Panamá Oeste).</li><li>• Lcdo. Jean C. Peñaloza: Jefe de la Sección de Evaluación de Impacto Ambiental (MiAMBIENTE – Panamá Oeste).</li><li>• Ing. Lilibeth Barba: Técnico de la Agencia de Arraiján (MiAMBIENTE – Panamá Oeste).</li><li>• Lcdo. Geraldo Aizprúa: Técnico de la Sección de Áreas Protegidas y Biodiversidad (MiAMBIENTE – Panamá Oeste).</li><li>• Marcelino Mendoza: por el proyecto.</li></ul>

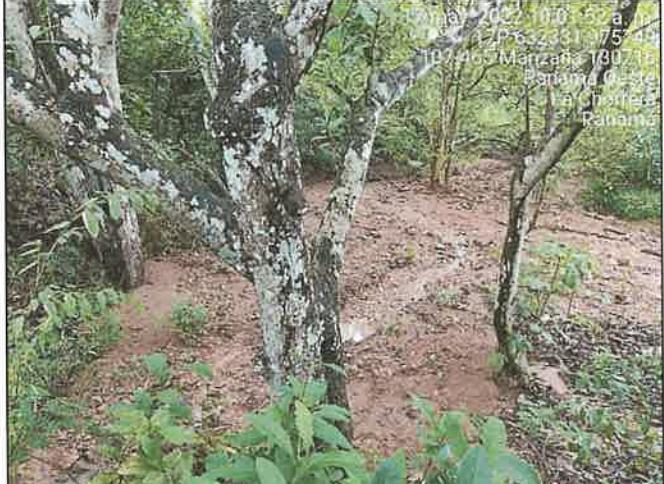
INFORMACIÓN DE LA INSPECCIÓN														
PROYECTO	BLUE GARDEN NIVELACIÓN													
Hallazgo Nº <u>1</u> De OBSERVACIÓN	Fecha:	17 de mayo de 2022.												
<b>Descripción del Hallazgo:</b>		<b>Evidencia fotográfica:</b>												
<p>Luego de un recorrido por el área del proyecto BLUE GARDEN NIVELACIÓN y verificada las coordenadas UTM WGS-84 en el Sistema Nacional de Información Ambiental (SINIA), se constató la existencia de una quebrada de flujo estacional Sin Nombre en la zona suroeste que atraviesa parte del polígono en evaluación.</p> <p>De igual forma se observó que dicho polígono mantiene colindancia en la zona noreste con una quebrada Sin Nombre y en la zona noroeste con el río Perequetecito.</p> <p>Al momento de la inspección las fuentes hídricas mencionadas mantienen su bosque de galería, mostraron caudal corrido y coloración oscura, producto de las constantes precipitaciones, sin embargo, la quebrada Sin Nombre, colindante al proyecto, mostró sedimentación producto de los movimientos de tierra que se han realizado en el proyecto colindante.</p> <p>Cabe destacar que ambas quebradas existentes son afluentes al río Perequetecito.</p>

<p>Imagen N°1. Quebrada Sin Nombre, colindante al polígono del proyecto. <i>Fuente: Inspección realizada el 17 de mayo de 2022.</i></p>

- Que se deberá establecer la respectiva área de protección de las quebradas Sin Nombre y el río Perequetecito, para dar cumplimiento a lo establecido en la Ley 1 de 3 de febrero de 1994 y contribuir con el enriquecimiento de la vegetación existente en la zona contigua al cauce, con la finalidad de protección y conservación del cauce natural.

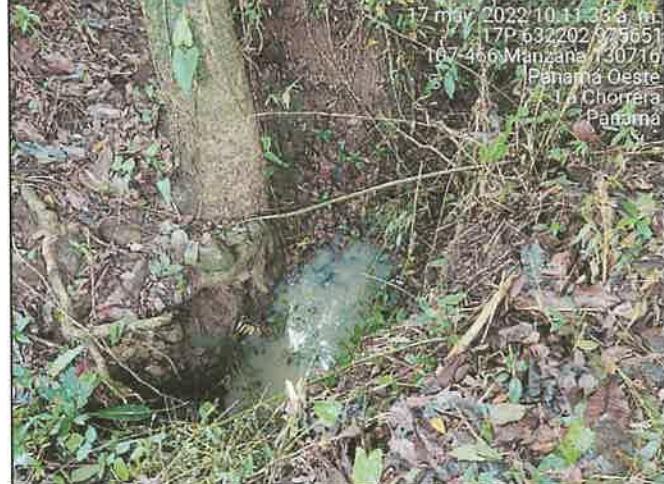
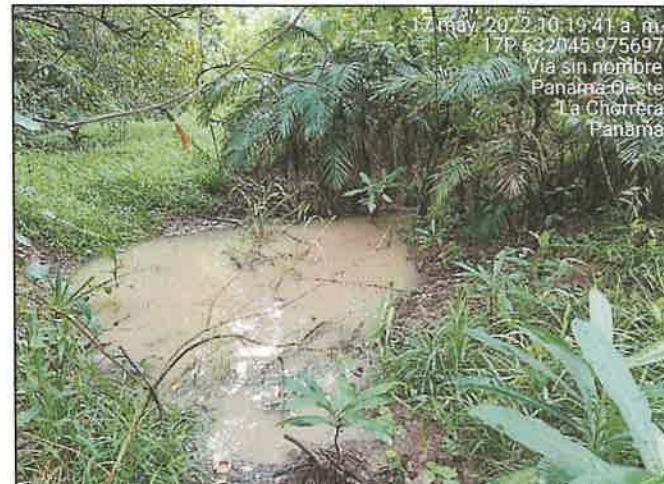
<p>Imagen N°2.</p>

<p>Imagen N°3.</p> <p>Imagen N°2 y 3. Quebrada de flujo estacional Sin Nombre, que atraviesa parte del polígono del proyecto. <i>Fuente: Inspección realizada el 17 de mayo de 2022.</i></p>

- Que en la foja No.26, punto 6.6 de Hidrología, del EsIA presentado, se menciona la existencia de un drenaje pluvial estacional que recoge las aguas provenientes de la escorrentía, sin embargo, esta corresponde realmente a una quebrada de flujo estacional o intermitente Sin Nombre.

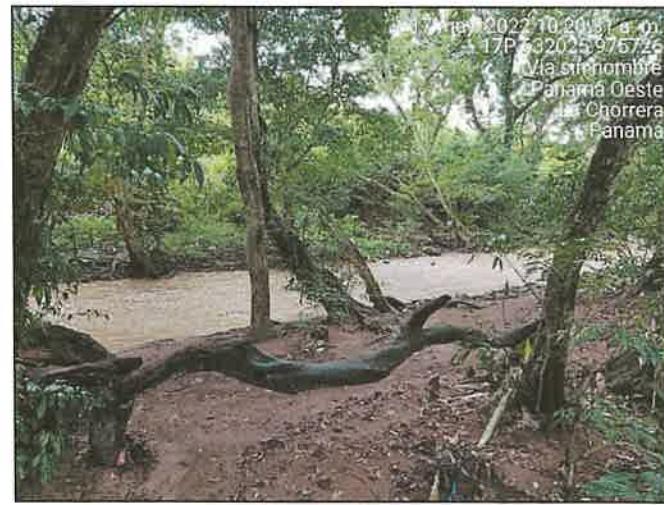
**Imagen N°4.** Río Perequetecito, colindante al polígono del proyecto. **Fuente:** Inspección realizada el 17 de mayo de 2022.

- Que debido al tipo de actividad que contempla el proyecto (nivelación de terreno), es necesario que para el río Perequetecito se contemple un área de protección de 30 metros o más, según lo contemplado en el EsIA.

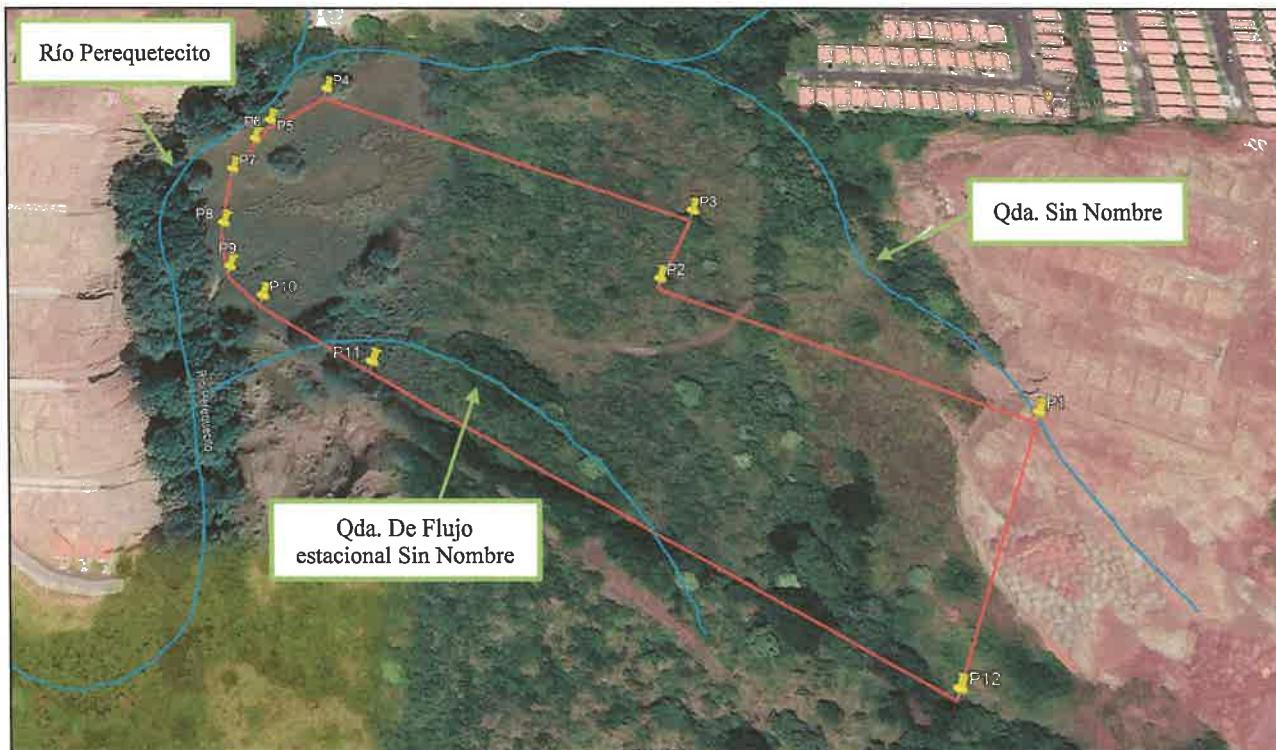
**Imagen N°5.** Imagen satelital de Google Earth, donde se muestra las fuentes hídricas dentro y colindantes al polígono del proyecto.

- Que según la foja No.25, punto 6.6 de Hidrología, del Estudio de Impacto Ambiental (EsIA), presentado por la promotora GRUPO POWER CORP., indica que el sitio en estudio se encuentra ubicado dentro de la cuenca hidrográfica N°140 (río Caimito), sin embargo, luego de verificar las coordenadas UTM WGS-84, se constató que dicho polígono se encuentra dentro de la cuenca hidrográfica N°138 (Ríos entre Antón y Caimito), por lo tanto, se deberán realizar los correctivos necesarios.
- Que colindante al área de influencia del proyecto, se constataron dos (02) fuentes hídricas denominadas: quebradas Sin Nombre y río Perequetecito.
- Que dentro del polígono del proyecto se constató una (1) fuente hídrica de flujo estacional denominada: quebrada Sin Nombre.
- Que ambas quebradas Sin Nombre son afluentes del río San Perequetecito.

- Que en la foja No.26, punto 6.6 de Hidrología, del EsIA presentado, se menciona al río Perequetecito, mas no se hace referencia a las quebradas Sin Nombre que se encuentran dentro y colindante al polígono del proyecto, por lo tanto, es necesario que se amplíe la información.
