**MEMORANDO SEFOR N-087-2022.**

INFORME TÉCNICO-098-2022  
Informe Técnico de Inspección de Evaluación de EIA

<b>MOTIVO DE LA INSPECCIÓN:</b>	Evaluación de EIA, Categoría I “Blue Garden Nivelación”
<b>LUGAR:</b>	Corregimiento de Playa Leona, distrito de La Chorrera, provincia de Panamá Oeste.
<b>FECHA DE INSPECCIÓN:</b>	17 de mayo de 2022
<b>FECHA DE ELABORACIÓN DEL INFORME:</b>	19 de mayo de 2022
<b>PARTICIPANTES:</b>	Por el Ministerio de Ambiente: ✓ Ing. Lilibeth Barba – Sección Forestal de Panamá Oeste. ✓ Gerardo Aizprúa-Sección de Áreas Protegidas y Biodiversidad ✓ Jean Carlos Peñaloza- Sección Evaluación de Impacto Ambiental ✓ Miguel Ríos- Sección de Seguridad Hídrica ✓ Marcelino Mendoza- Consultor de Proyecto

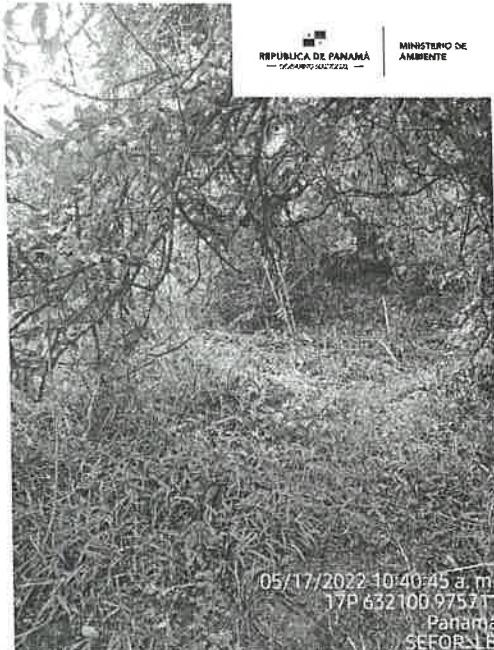
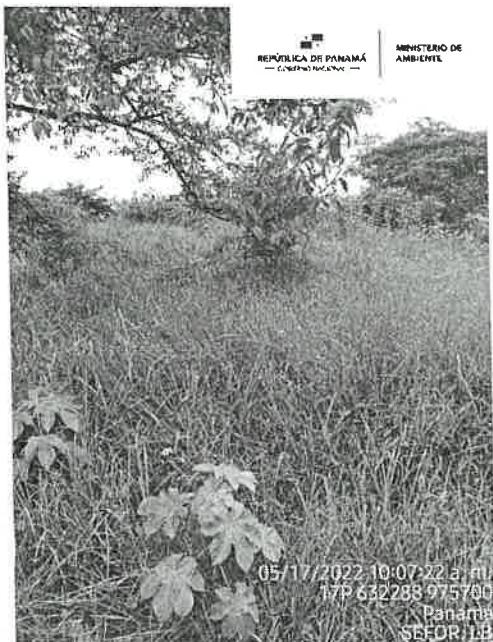
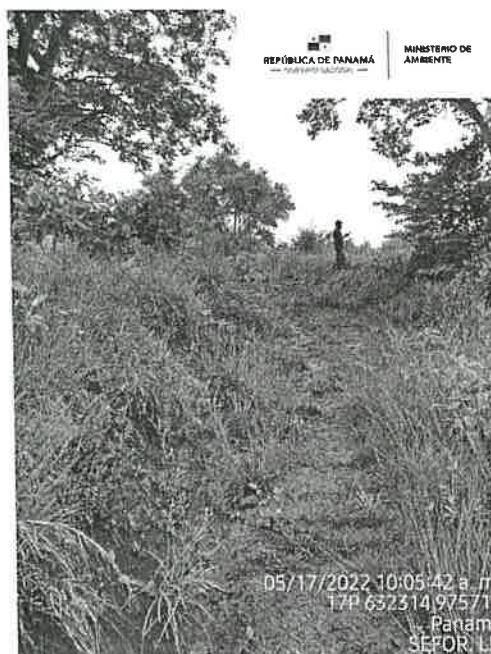
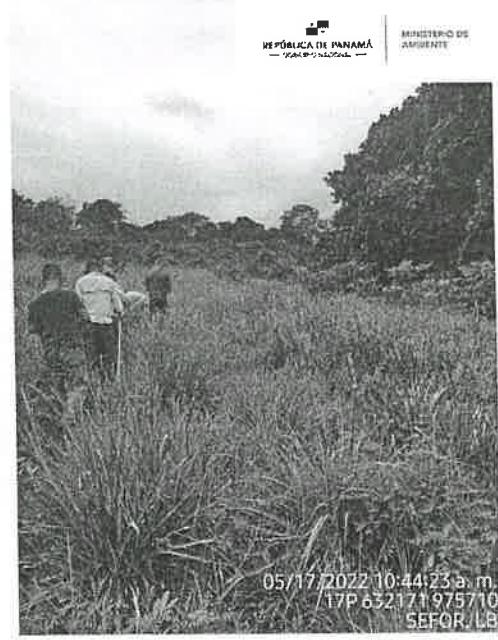
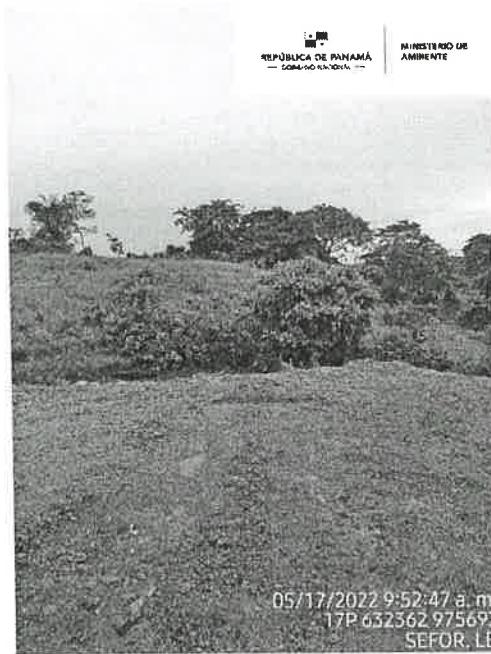
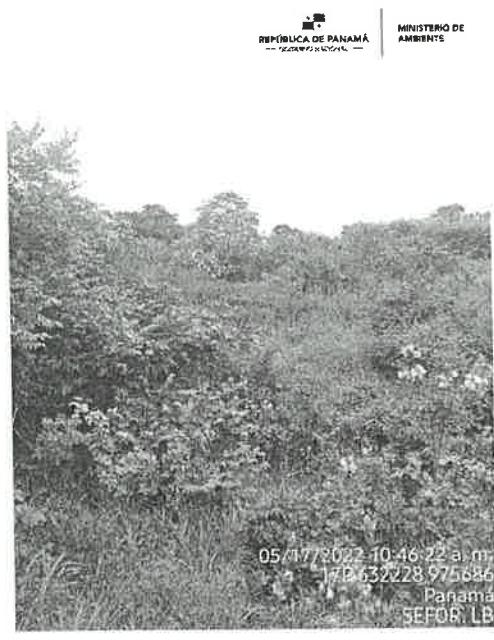
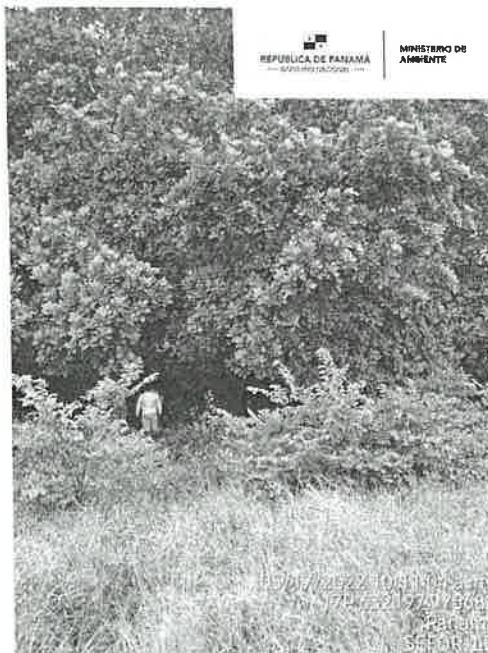
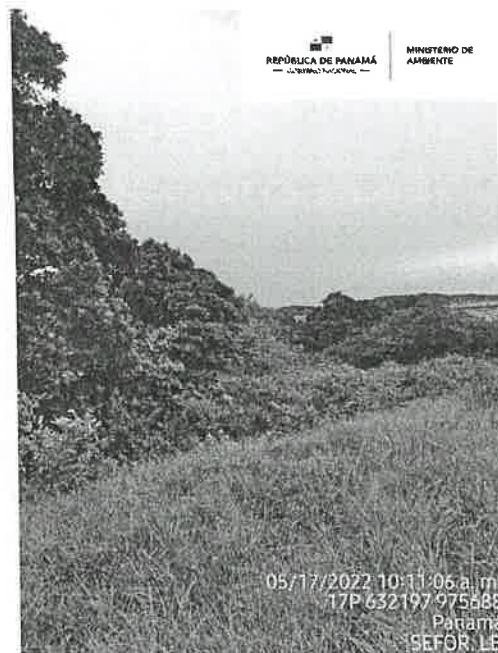
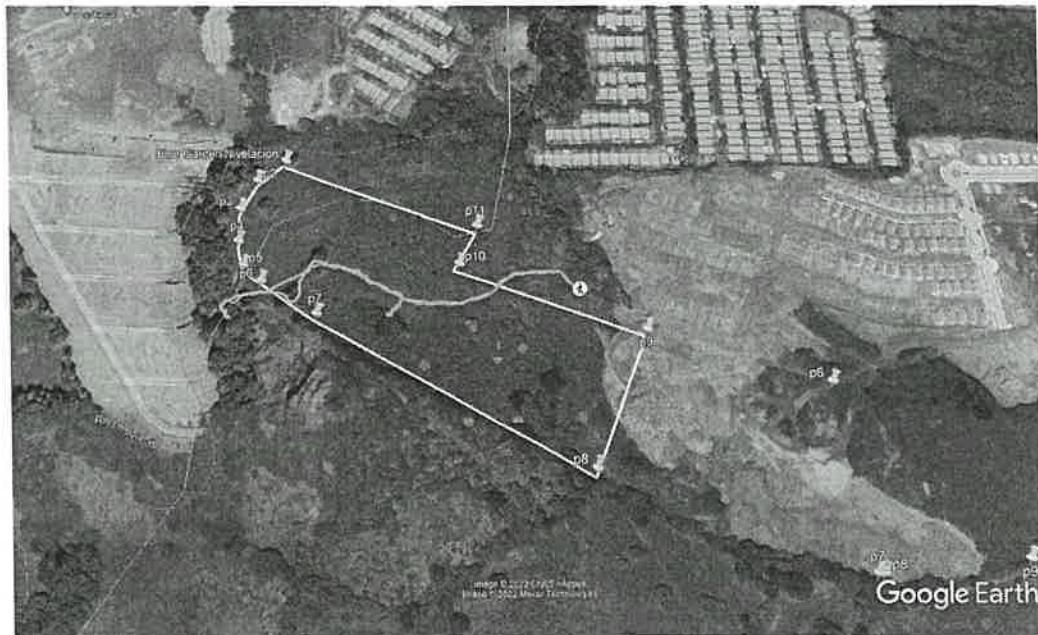
EVIDENCIA FOTOGRÁFICA

Durante la inspección se pudo observar que en efecto el sitio donde nos indicaron con coordenadas UTM 975693 N 632362 E, se observa que el predio donde se prevé desarrollar el proyecto que la vegetación es propicia de donde se desarrollaban actividades agropecuarias; sin embargo, la vegetación se mantiene en recuperación y el predio colinda con el río Perequetesito, la pendiente puede oscilar entre los 45 % aproximadamente, los suelos son arcillosos.

Observando que el predio tiene una pendiente elevada con respecto a la colindancia con el río Perequetesito y el proyecto prevé desarrollar actividades de nivelación, puede producirse sedimentación y erosión al eliminar la vegetación existente en el predio.

Dentro de predio se observa un bosque de galería de una quebrada, que se detalla en el estudio como un drenaje pluvial estacional; sin embargo, por el desarrollo de la cobertura boscosa, para nuestra consideración es correspondiente a una quebrada, la cual debe mantenerse intacta cumpliendo con lo establecido en la Normativa Forestal.

En este sentido, nuestra consideración es que técnicamente se debe evaluar el desarrollo del proyecto, ya que al ser nivelación y el talud según lo indicado se mantendrá a una distancia considerable del área de protección, no vemos viable, de acuerdo a la calidad de los suelos al ser eliminada la vegetación.
