INFORME DE INSPECCIÓN TÉCNICA S.A.P.B. – 085 – 2022

Evaluación del PLAN DE RESCATE Y REUBICACIÓN DE FLORA Y FAUNA, Es.I.A. Cat. 1,
Proyecto “ESTACIÓN DE GASOLINA LIMONCILLO”

BREVE DESCRIPCIÓN DEL PROYECTO. El proyecto consiste básicamente en la construcción de una estación de combustible, construcción de oficina y local (Local N°1 y N°2), cuarto generador, cuarto compresor, cuarto eléctrico, estacionamientos (de uso público y discapacitados) y Tanque séptico para el manejo de las aguas residuales.

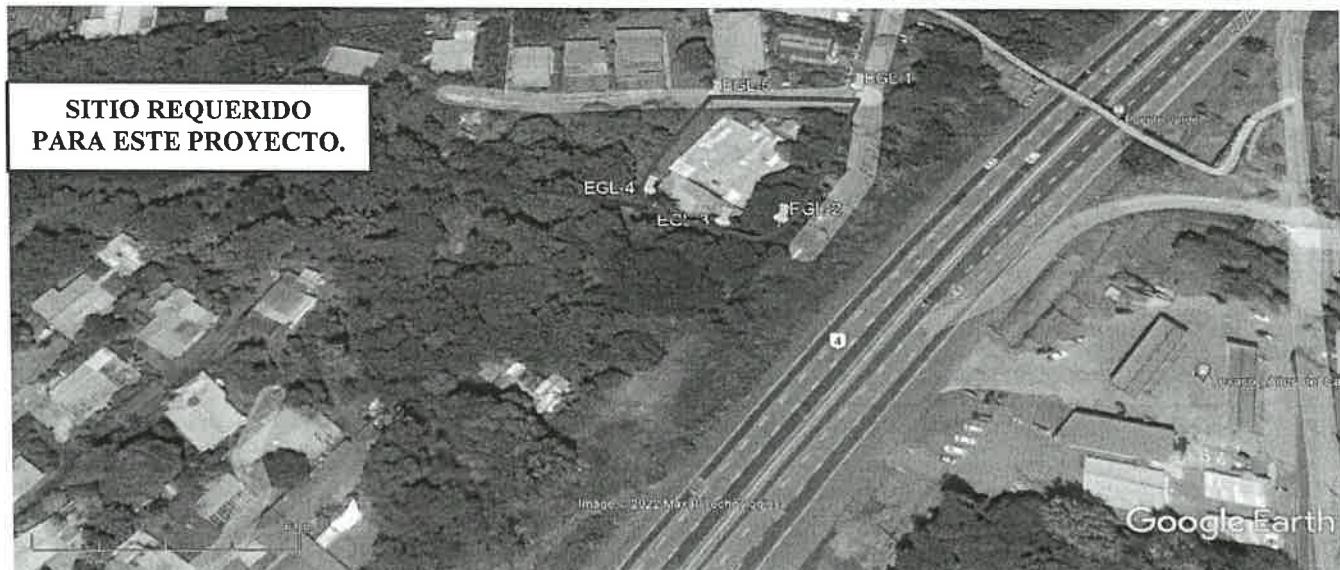
No.	PRESIÓN	ALTITUD	Este	Norte	OBSERVACIÓN
1	3	81	635761.00	981280.00	
2	3	82	635761.00	981260.00	
3	3	82	635738.00	981232.00	
4	3	82	635723.00	981231.00	
5	3	80	635722.00	981277.00	
6	3	79	635704.00	981242.00	Puntos de coordenadas tomadas en campo para este proyecto.

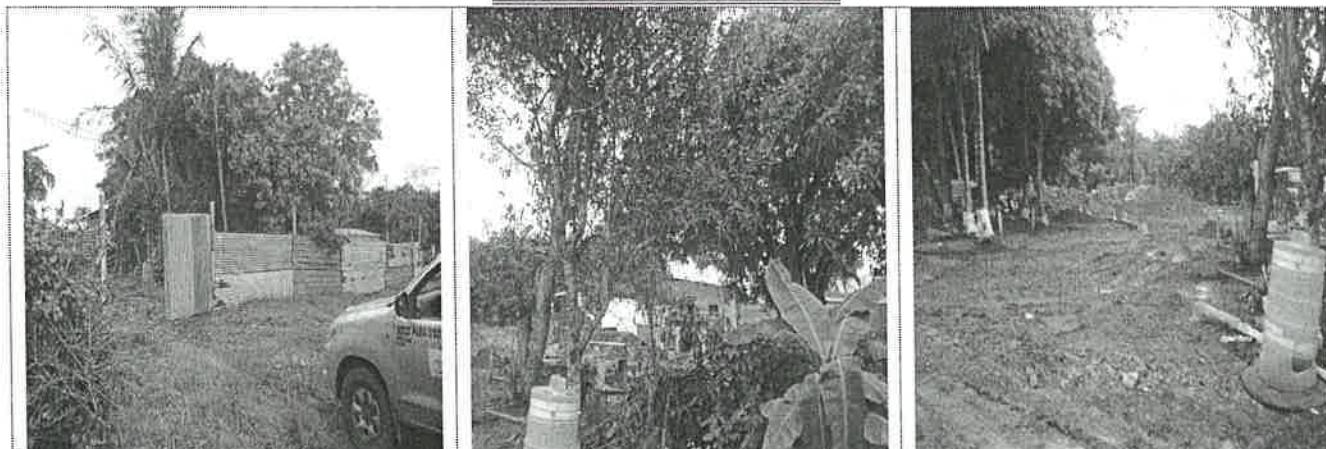
IMÁGENES DEL ÁREA

En esta imagen: "PARTE TRASERA DEL POLÍGONO DESTINADO PARA EL PROYECTO; SE OBSERVA UN ESTRACUTO DE LA VEGETACIÓN EXISTENTE EN EL SITIO". Foto tomada por Isaac Espinosa M., jueves, 19 de mayo de 2022.

En estas imágenes: "OTRA PERPECTIVA DEL SITIO EN MENSION". Foto tomada por Isaac Espinosa M., jueves, 19 de mayo de 2022.

- Este pequeño polígono mantiene mínima vegetación variada.
- No se observó cuerpo de agua natural dentro del lugar inspeccionado.
- En el sitio, solo se escuchó avifauna, como pericos.
- Este lugar, al momento de la diligencia, ya estaba siendo trabajado por la empresa promotora.

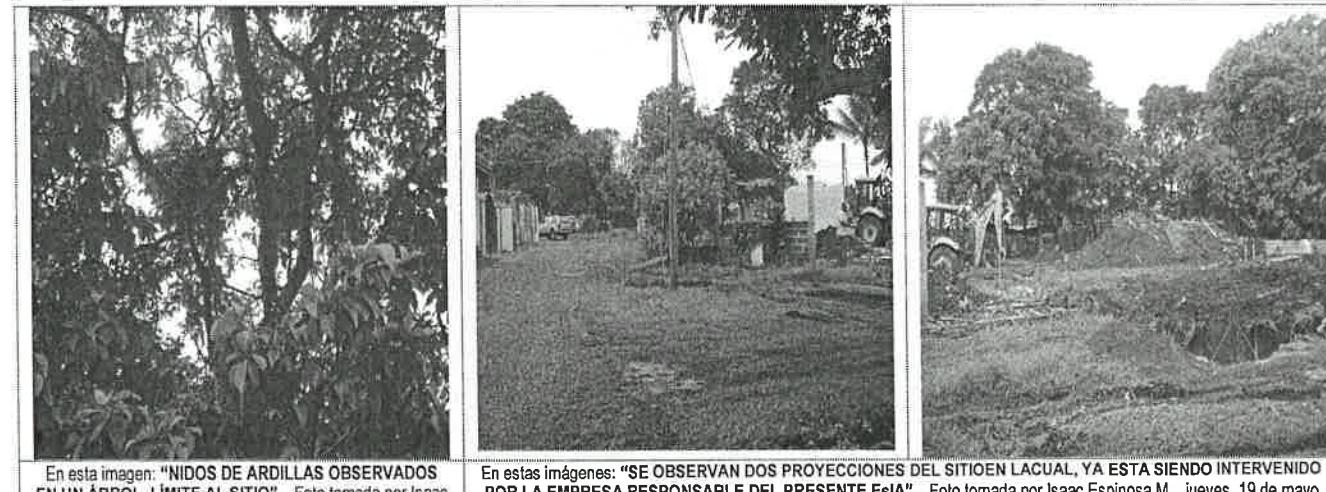
En esta imagen: "NIDOS DE ARDILLAS OBSERVADOS EN UN ÁRBOL, LÍMITE AL SITIO". Foto tomada por Isaac Espinosa M., jueves, 19 de mayo de 2022.

En estas imágenes: "SE OBSERVAN DOS PROYECCIONES DEL SITIO EN LACUAL, YA ESTA SIENDO INTERVENIDO POR LA EMPRESA RESPONSABLE DEL PRESENTE E.I.A". Foto tomada por Isaac Espinosa M., jueves, 19 de mayo de 2022.
