INFORME TÉCNICO No. DRPO-SSH-151-2022.

NOMBRE DEL PROYECTO:	LA MARQUESA – LA MITRA.
PROMOTOR:	PUNTO OESTE, S.A.
UBICACIÓN:	Corregimiento de Guadalupe, distrito de La Chorrera, provincia de Panamá Oeste.
FECHA DE INSPECCIÓN:	07 de septiembre de 2022.
FECHA DE ELABORACIÓN DEL INFORME:	08 de septiembre de 2022.
PARTICIPANTES EN LA INSPECCIÓN:	<ul style="list-style-type: none">• Mgtr. Miguel A. Ríos D.: Jefe de la Sección de Seguridad Hídrica (MiAMBIENTE – Panamá Oeste).• Mgtr. Leidis Reyes: Técnica de la Sección de Evaluación de Impacto Ambiental (MiAMBIENTE – Panamá Oeste).• Lcdo. Geraldo Aizprúa: Técnico de la Sección de Áreas Protegidas y Biodiversidad (MiAMBIENTE – Panamá Oeste).• Ing. Milixa Muñoz: Por la consultora.

INFORME DE INSPECCIÓN TÉCNICA
SAPB N°-134-2022.

**SECCIÓN DE EVALUACIÓN DE ESTUDIO DE IMPACTO AMBIENTAL
INFORME TÉCNICO DE INSPECCIÓN DE CAMPO DE EsIA, CATEGORÍA I****DRPO – SEIA – IIO – 231 – 2022.****I. DATOS GENERALES.**

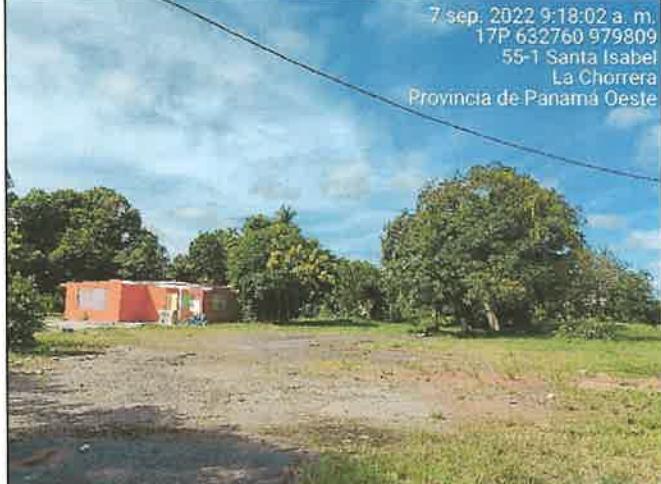
<p>7 sep. 2022 9:18:02 a.m. 17P 632760 979809 55-1 Santa Isabel La Chorrera Provincia de Panamá Oeste</p>	
	<p>Imagen N°1. Área del proyecto. <i>Fuente: inspección realizada el 07 de septiembre de 2022.</i></p>

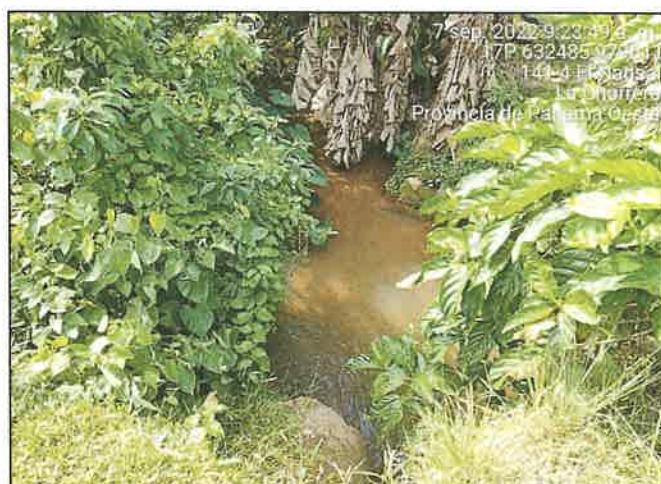
<p>7 sep. 2022 9:23:49 a.m. 17P 632485 079809 05-14-4 EP-Nanda La Chorrera Provincia de Panamá Oeste</p>

<p>Imagen N°2. Fuente hídrica mas cercana. <i>Fuente: inspección realizada el 07 de septiembre de 2022.</i></p>

- Que el área donde se pretende realizar el proyecto antes mencionado, se ubica dentro de la cuenca hidrográfica N°148 (Ríos entre El Antón y El Caimito).
- Que dentro del área de influencia del proyecto no existe ninguna fuente hídrica.
- Que la fuente hídrica mas cercana se encuentra a 285 metros de distancia aproximadamente y corresponde a una quebrada Sin Nombre.
- Que, de realizarse alguna perforación de pozo dentro del área del proyecto, la promotora deberá tramitar los permisos de uso de agua correspondientes.

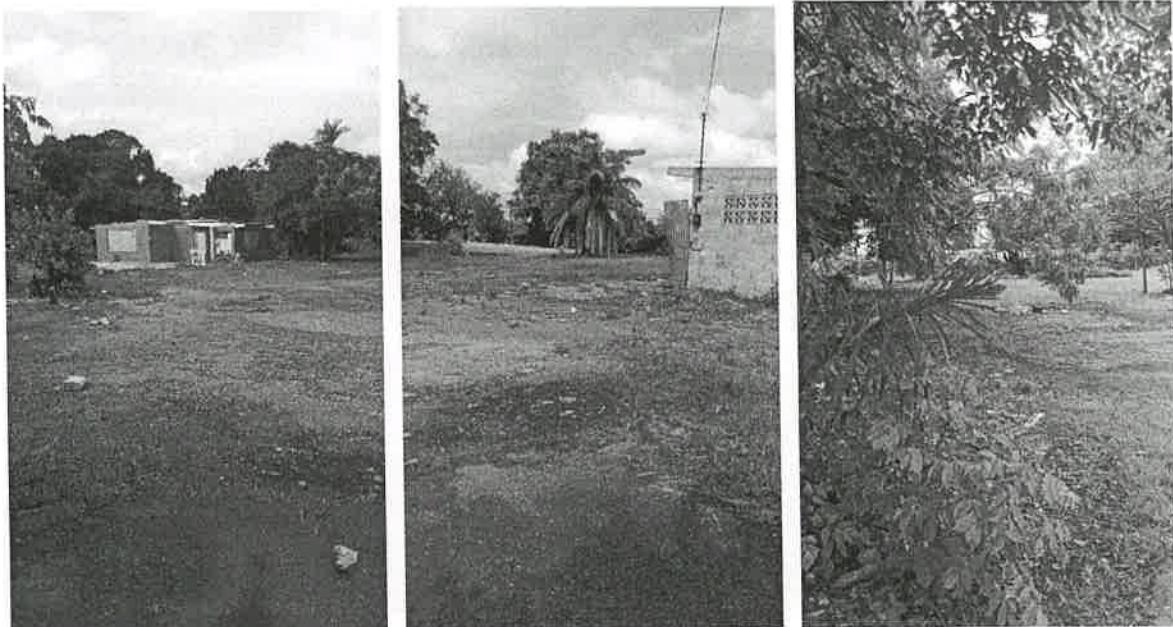
Vistas del terreno a intervenir

En el sitio hay estructura de vieja data.

En el sitio de influencia directa no hay vegetación significativa para albergar vida silvestre.
No hay fuentes hídricas.

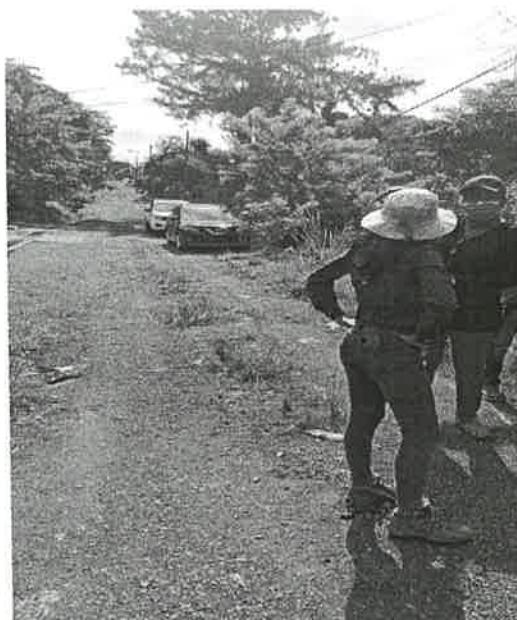
Punto a utilizar como descarga de las aguas tratadas

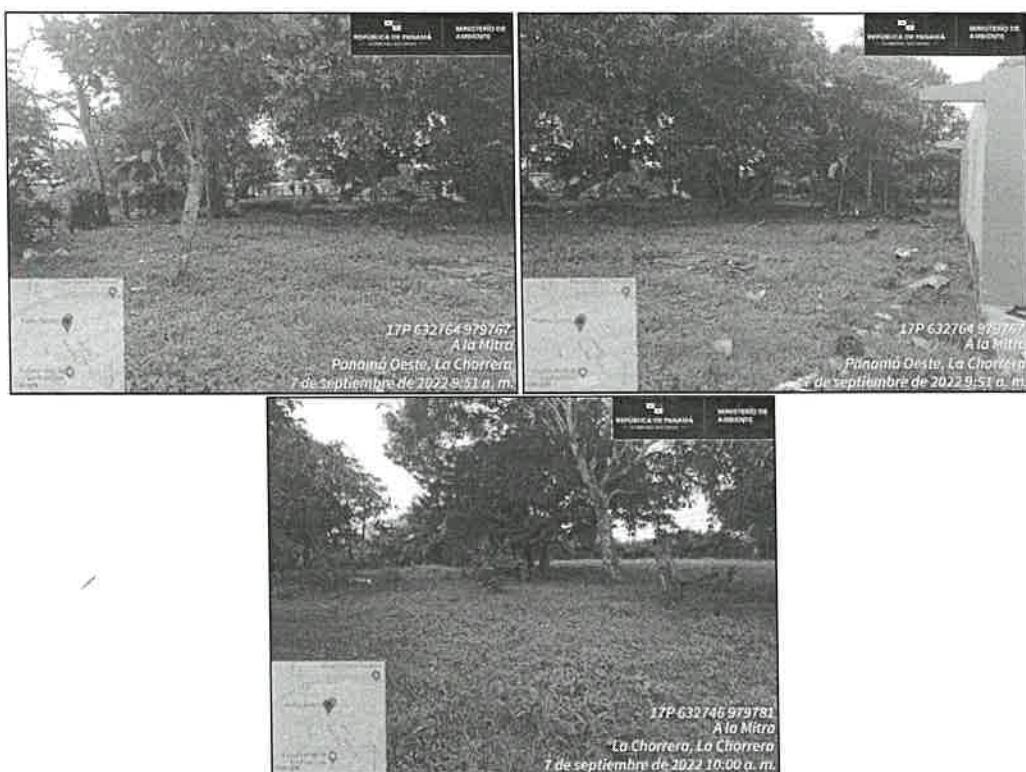
- **TOPOGRAFÍA:** el área donde se pretende desarrollar el proyecto es plana.
- **VEGETACIÓN:** la vegetación observada durante la inspección, corresponde a vegetación tipo gramínea, árboles dispersos en el terreno y en cerca viva. Entre los árboles observados se puede mencionar: mango, aguacate, calabazo, jagua, cacao, guayacán, flamboyán, ciruelo, achiote, cereza china, café y papayo.

Imagen 1, 2 y 3, muestra la vegetación en el área donde se desarrollará el proyecto. **Fuente:** Inspección realizada el día 07 de septiembre de 2022.

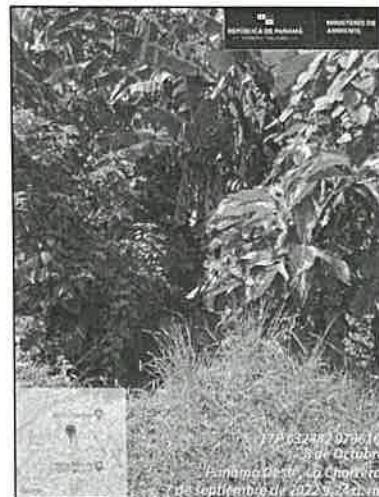
Imagen 4, muestra la fuente hídrica donde se realizará la descarga. *Fuente: Inspección realizada el día 07 de septiembre de 2022.*

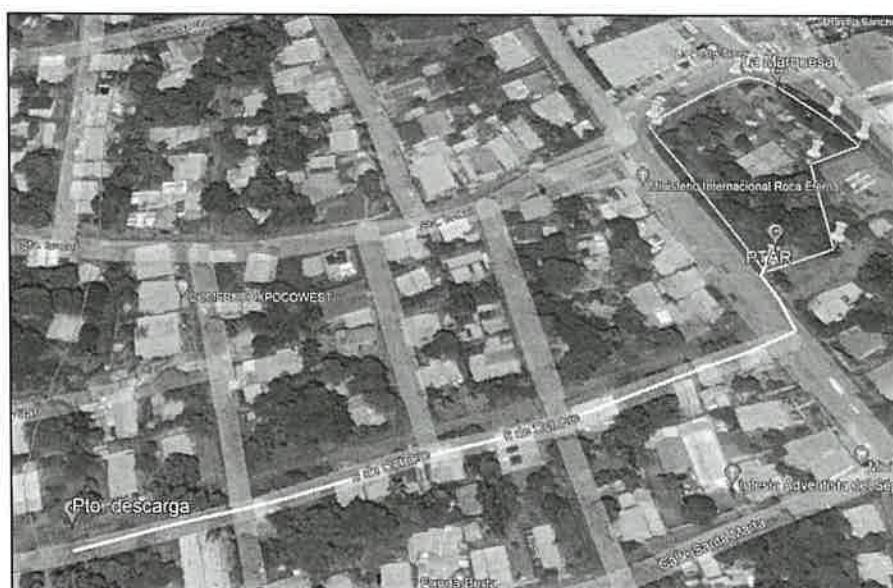
Imagen 5, muestra que dentro del polígono del proyecto no hay fuente hídrica. *Fuente: Google Earth.*
