DIRECCIÓN REGIONAL DE PANAMÁ OESTE
SECCIÓN DE SEGURIDAD HÍDRICA

INFORME TÉCNICO No. DRPO-SSH-166-2022.

NOMBRE DEL PROYECTO:	LOTIFICACIÓN ANA ISABEL.
PROMOTOR:	ARTEMIO GONZÁLEZ GUTIÉRREZ.
UBICACIÓN:	Corregimiento de Playa Leona, distrito de La Chorrera, provincia de Panamá Oeste.
FECHA DE INSPECCIÓN:	18 de agosto de 2022.
FECHA DE ELABORACIÓN DEL INFORME:	29 de septiembre de 2022.
PARTICIPANTES EN LA INSPECCIÓN:	<ul style="list-style-type: none">• Mgtr. Germán A. Jaén I.: Técnico de la Sección de Seguridad Hídrica (MiAMBIENTE – Panamá Oeste).• Ledo. Jean C. Peñaloza: Jefe de la Sección de Evaluación de Impacto Ambiental (MiAMBIENTE – Panamá Oeste).• Mgtr. Lady Palacios: Técnica de la Sección Forestal (MiAMBIENTE – Panamá Oeste).• Ledo. Geraldo Aizpurúa: Técnico de la Sección de Áreas Protegidas y Biodiversidad (MiAMBIENTE – Panamá Oeste).• Artemio González: Promotor.• Madrigal Hernández: Equipo Consultor.• José Zerda: Equipo Consultor.

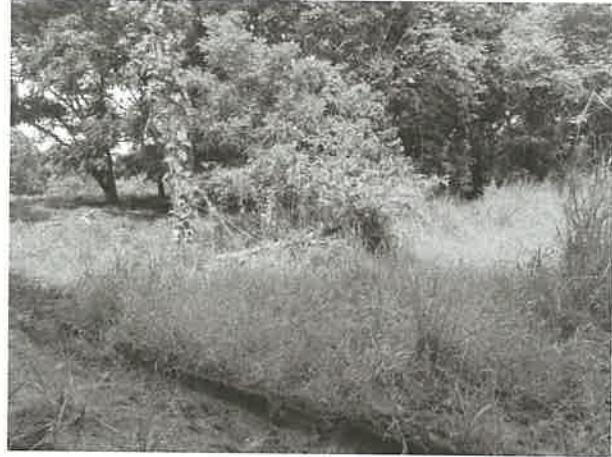
INFORMACIÓN DE LA INSPECCIÓN		
PROYECTO	LOTIFICACIÓN ANA ISABEL.	
Hallazgo No. 1 De OBSERVACIÓN	Fecha:	18 de agosto de 2022.
Descripción del Hallazgo: Luego de un recorrido por el área del proyecto LOTIFICACIÓN ANA ISABEL y verificar las coordenadas UTM WGS-84 en el Sistema Nacional de Información Ambiental (SINIA), se constató lo siguiente: <ul style="list-style-type: none"> • Que dentro del área del proyecto discurre un cuerpo de agua (Quebrada Sin Nombre), afluente de la Quebrada La Mula. Coordenadas UTM WGS84 636209 m E / 976361 m N Al momento de la inspección la fuente hídrica mencionada mantiene su bosque de galería y mostro caudal corrido y coloración oscura, producto de las constantes precipitaciones. <ul style="list-style-type: none"> • Dentro del área del proyecto se observaron 3 lagos artificiales, que captan agua de lluvia, los mismos se formaron producto de las excavaciones realizadas en la extracción de minerales no metálicos (piedra de cantera). 	Evidencia fotográfica:

Imagen No. 1. Quebrada Sin Nombre que discurre dentro del proyecto. <i>Fuente: Inspección realizada el 18 de agosto de 2022.</i>
		Imagen No. 2.
		Imagen No. 3.

- Que se deberá establecer la respectiva área de protección de la Quebrada Sin Nombre, para dar cumplimiento a lo establecido en la Ley 1 de 3 de febrero de 1994 y contribuir con el enriquecimiento de la vegetación existente en la zona contigua al cauce, con la finalidad de protección y conservación del cauce natural.
