MEMORANDO  
SEIA-234-2024

Por este medio, le remitimos el estudio Categoría I denominado **BODEGA DE ACOPIO**, promovido por la sociedad **INVERSIONES GRAN PROGRESO, S.A.**, y a su vez solicitamos la designación de un funcionario de su sección para que nos acompañen a la inspección del estudio en mención a desarrollarse en el corregimiento de Juan Díaz, distrito y provincia de Panamá; con el objetivo de emitir su opinión y comentarios técnicos respecto al proyecto.

## Proyecto: “BODEGA DE ACOPIO”

Para dar continuidad al trámite de evaluación del Estudio de Impacto Ambiental, Categoría I, del proyecto denominado: “**BODEGA DE ACOPIO**”, a desarrollarse en el corregimiento de Juan Díaz, distrito de Panamá y provincia de Panamá, cuyo promotor es la sociedad **INVERSIONES GRAN PROGRESO, S.A.**, el cual se ubica entre las barriadas Camino Real y Villa Venus, y frente a la comunidad El Laurel, sobre la Vía José Agustín Arango, a pocos metros del Centro Comercial Los Pueblos y Río Juan Díaz; solicitamos emitir su criterio técnico en cuanto a los riesgos evidentes o inminentes de desastres que puedan afectar la vida y los bienes, en el cual se realicen las recomendaciones correspondient

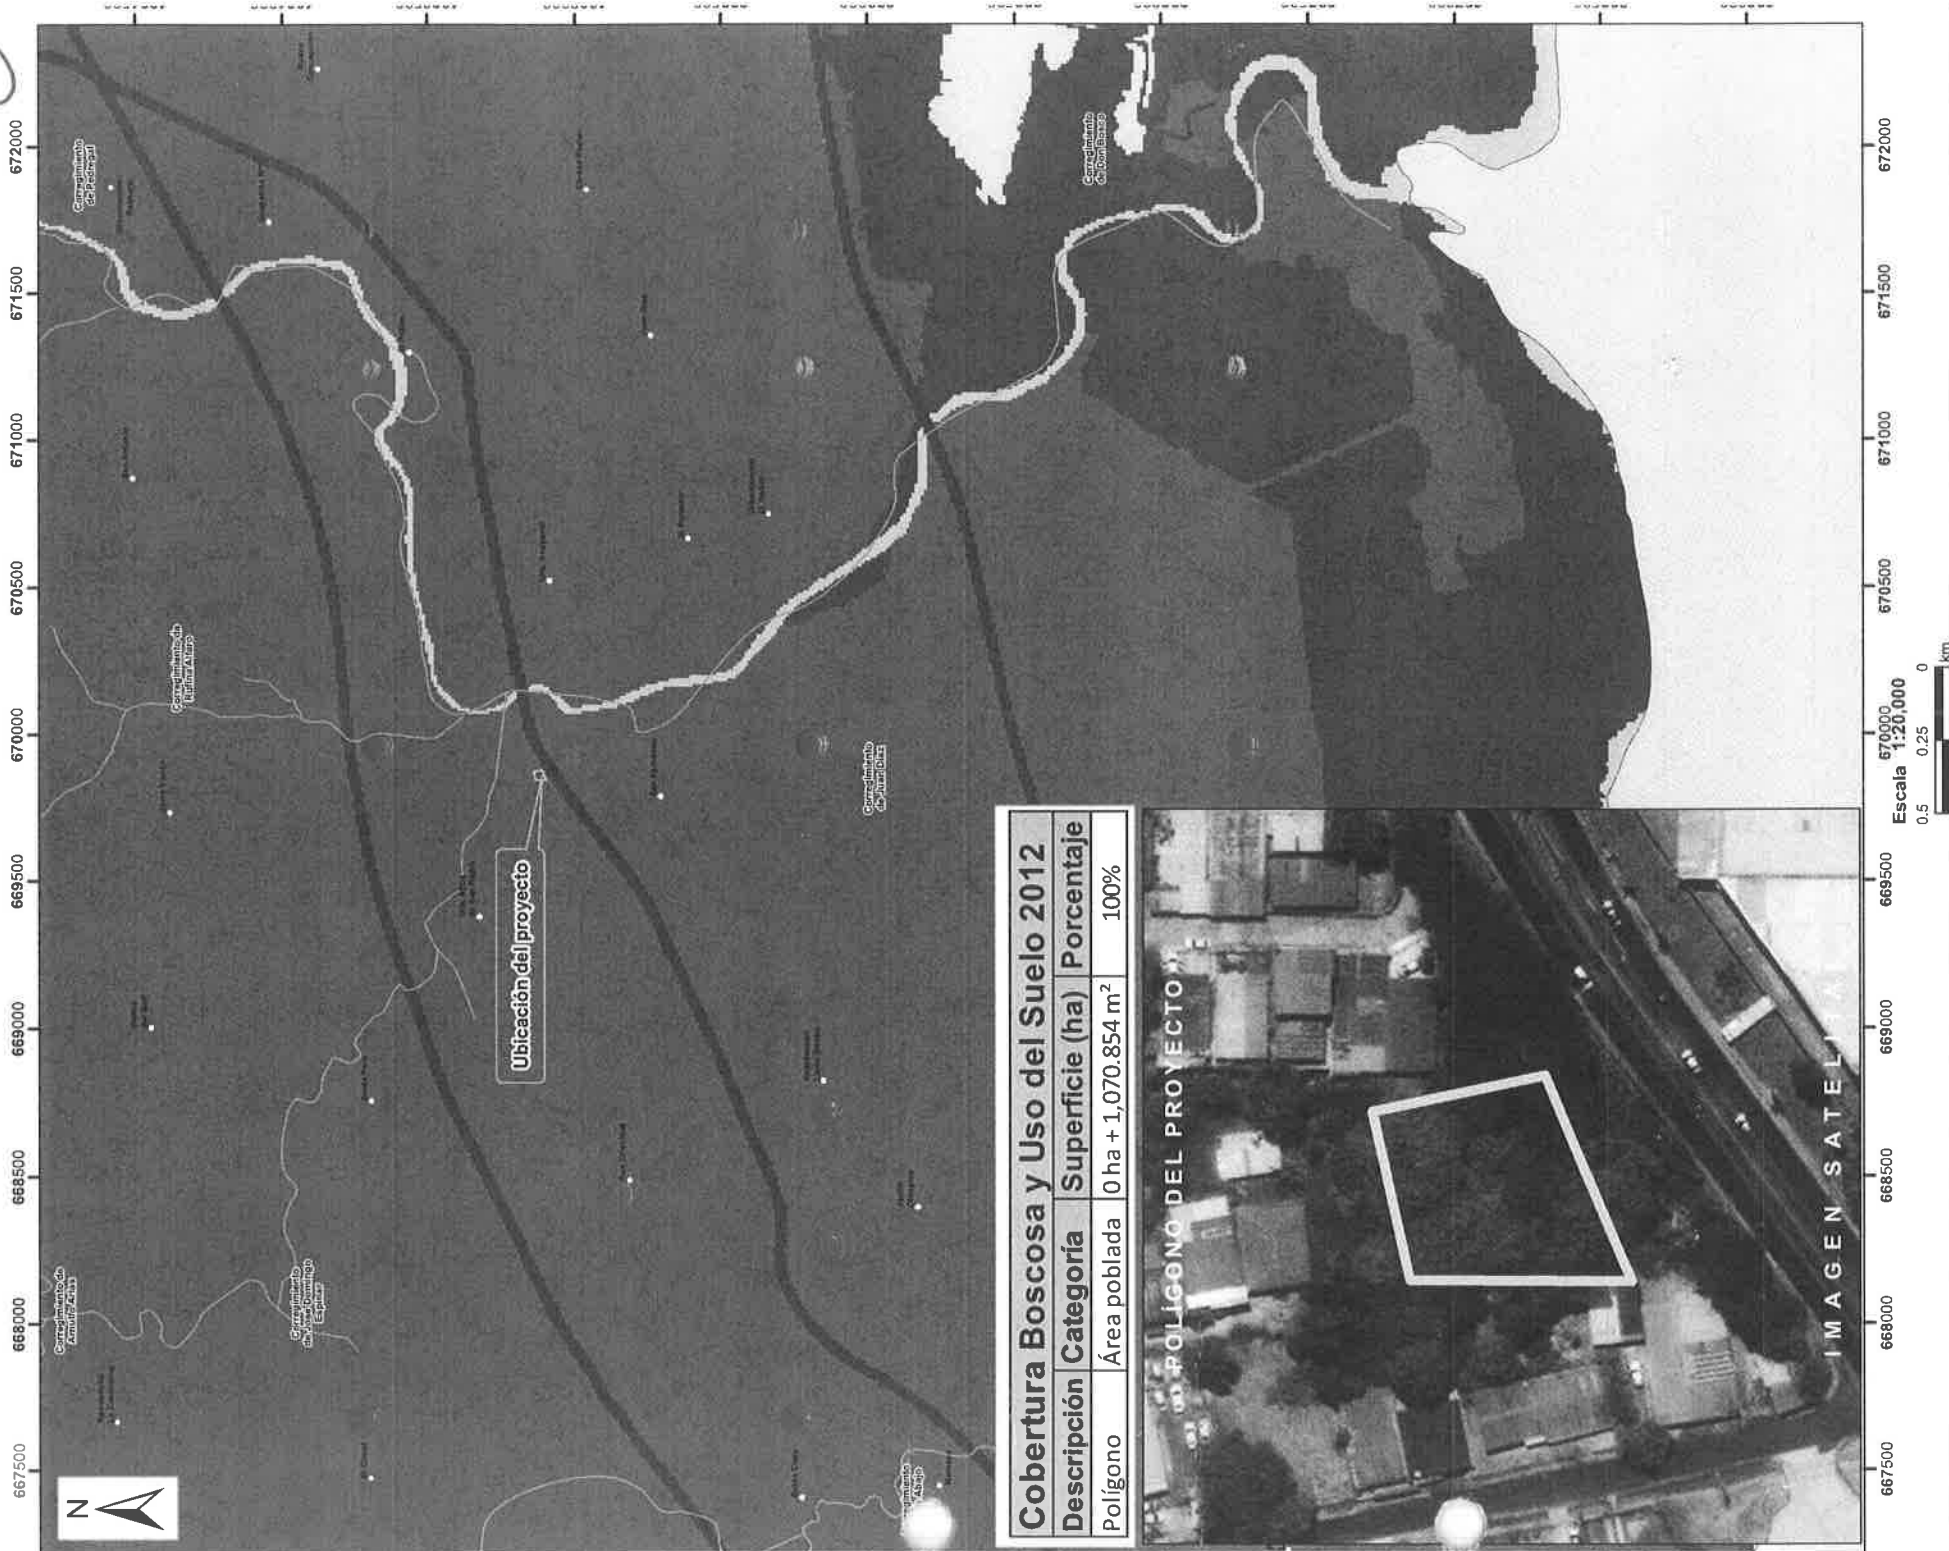
| Cobertura Boscosa y Uso del Suelo 2012 | | | |
| Descripción | Categoría | Superficie (ha) | Porcentaje |
| Polígono | Área poblada | 0 ha + 1,070.854 m² | 100% |

1. El polígono del proyecto se dibujó en base a las coordenadas proporcionadas.
2. El proyecto se ubica fuera de los límites del SINAP.
3. El proyecto se ubica en la cuenca hidrográfica No. 144 Río Juan Díaz y entre Río Juan Díaz y Pacora
4. Superficie del polígono: 0 ha + 1,070.854 m²

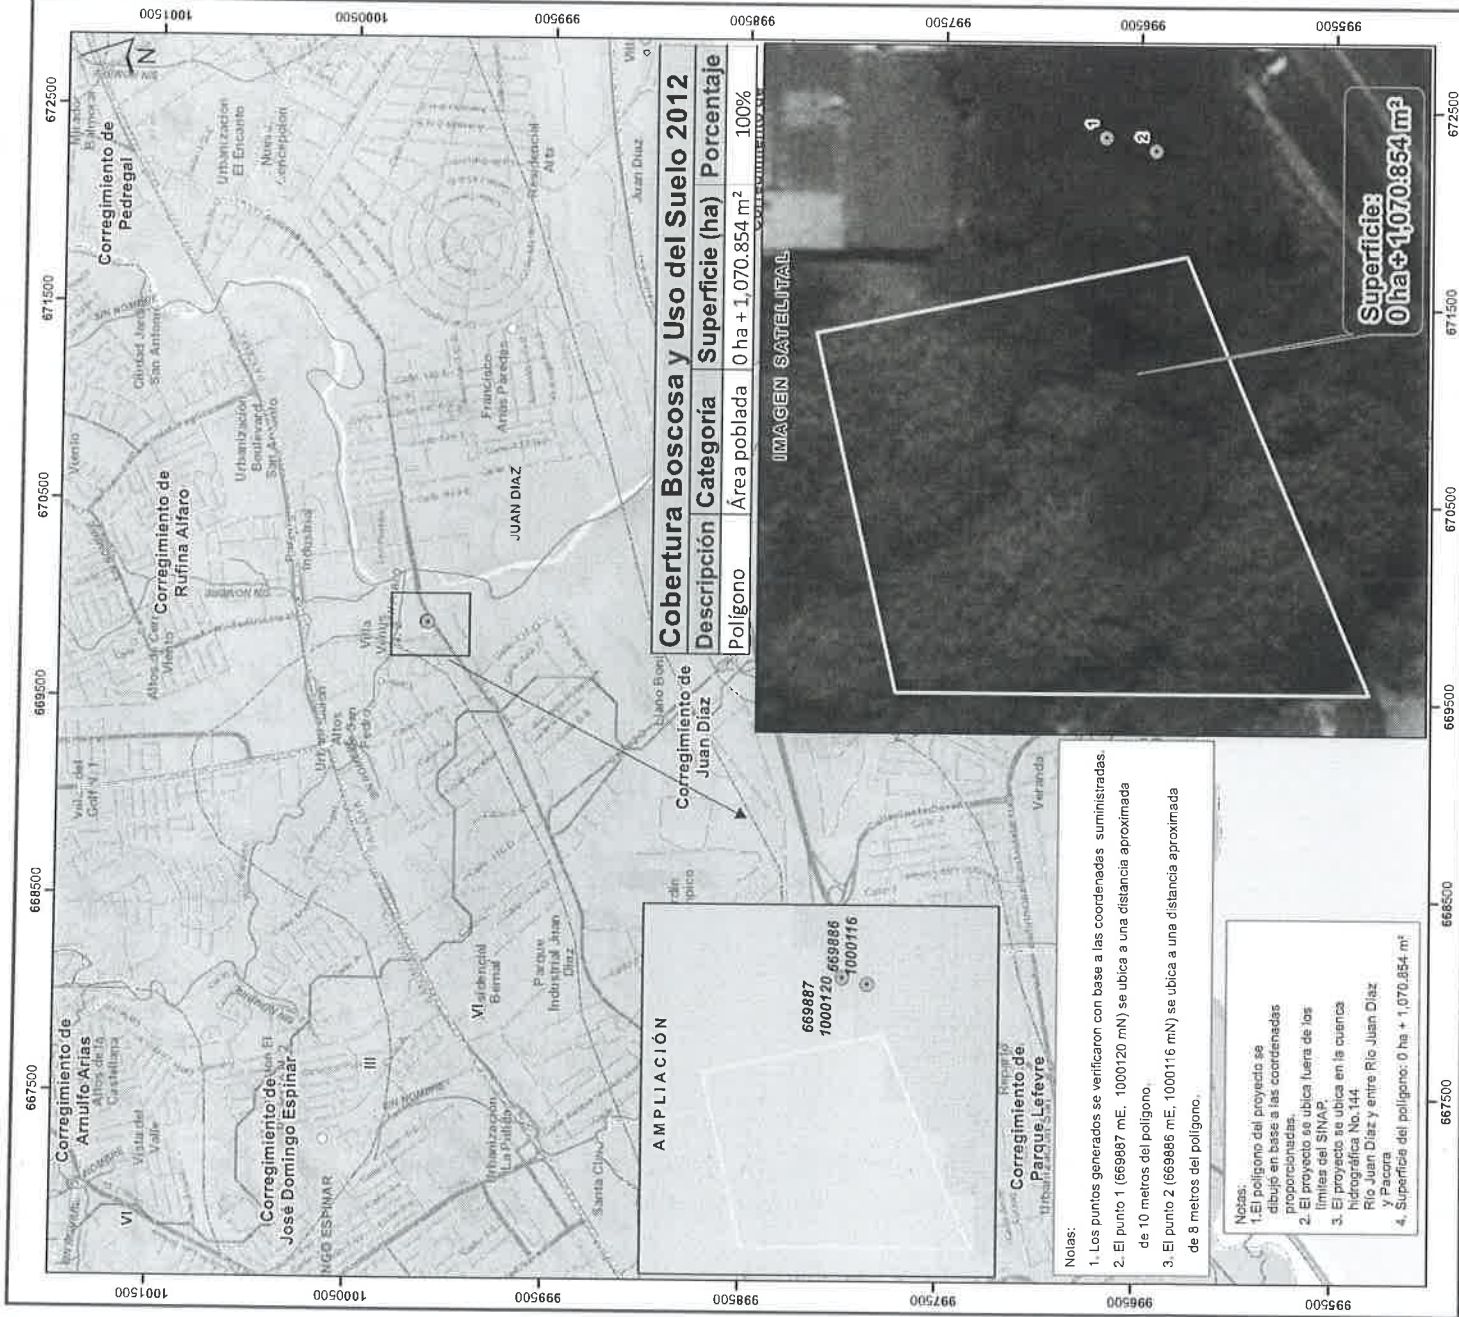
- Lugares Poblados 2010
- Puntos tomados en campo
- Red vial
- Ríos y quebradas
- Bodega de acopio
- Límites de corregimientos
- Cuenca Hidrográfica No. 142, ríos entre el Cairito y el Juan Díaz
- Límite de Capacidad Agrologica

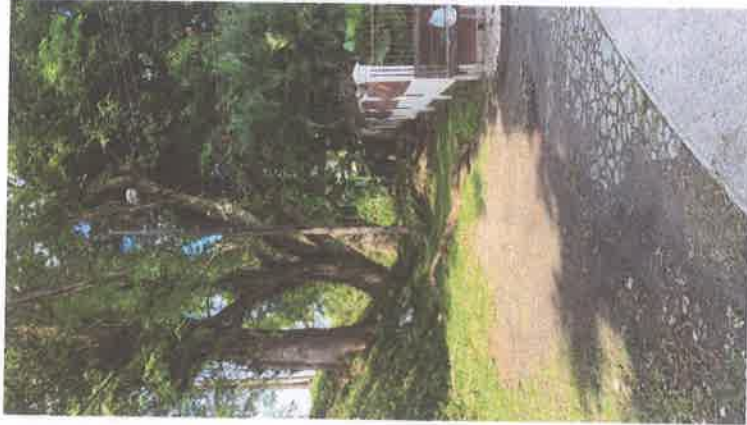
**Imagen 1.**

**Acceso hacia el lote donde se esta solicitando las aprobaciones pertinentes y permiso de construcción. De ser este el acceso pensando en planos, invade completamente el acceso a la Barriada Camino Real.**

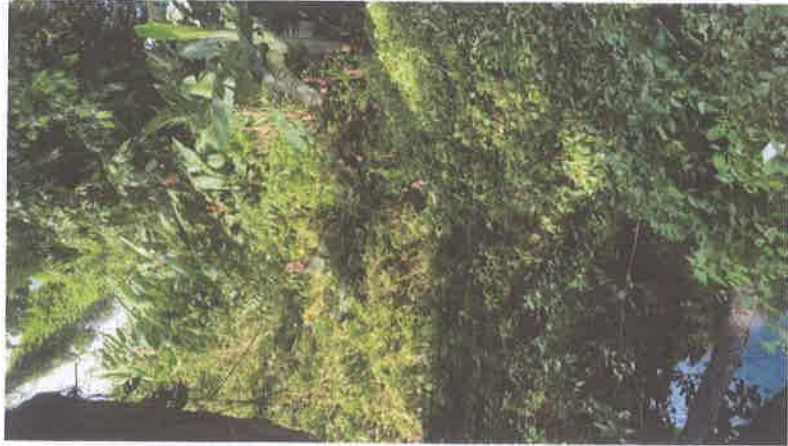
*Imagen 3.*

Cause del agua en dirección al terreno.

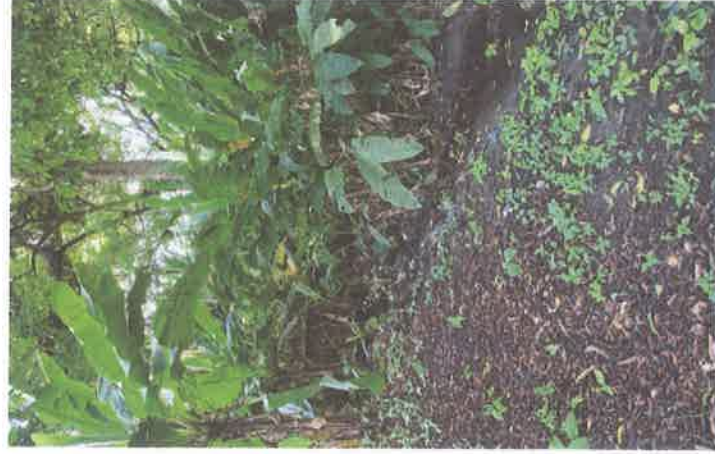
Corriente de agua que recorre el lote, la cual junto con el agua de lluvia y aguas del río palomo lo hacen un terreno pantanoso

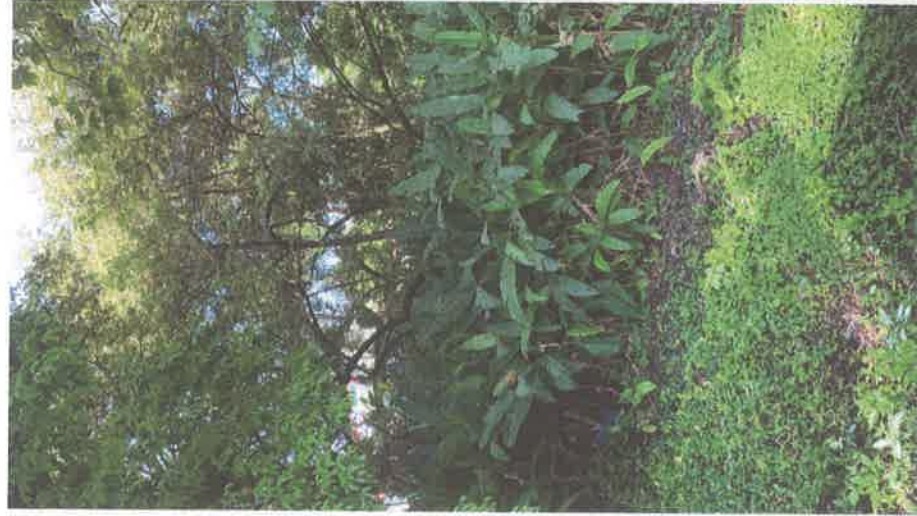
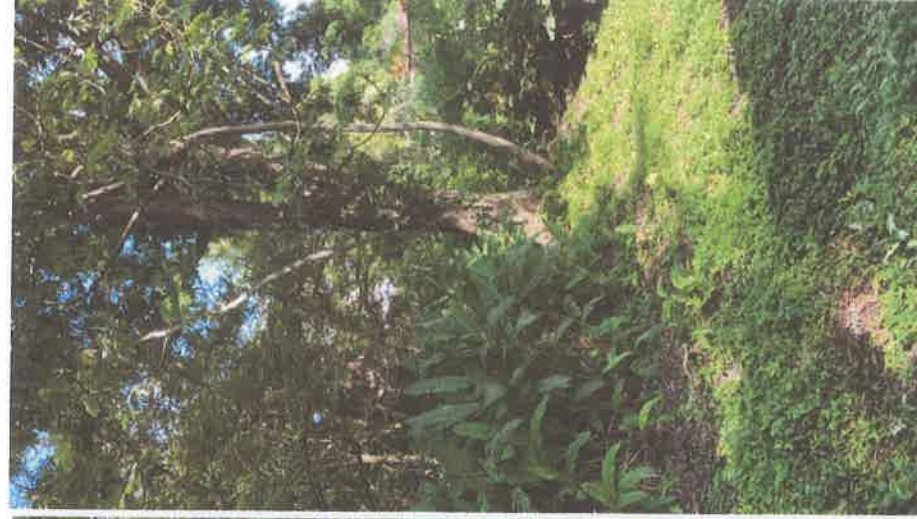
Imagen 5 y 6.

Demasiada vegetación se verá afectada, donde viven diversos tipos de aves u otras especies.

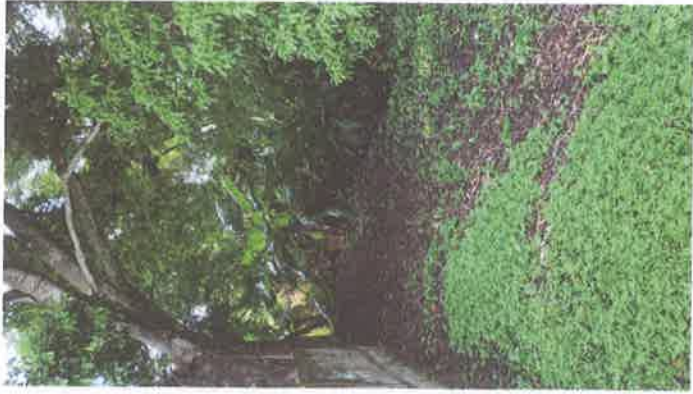
*Imagen 7.*

Muro colindante a una de las viviendas de la Barriada Camino Real.

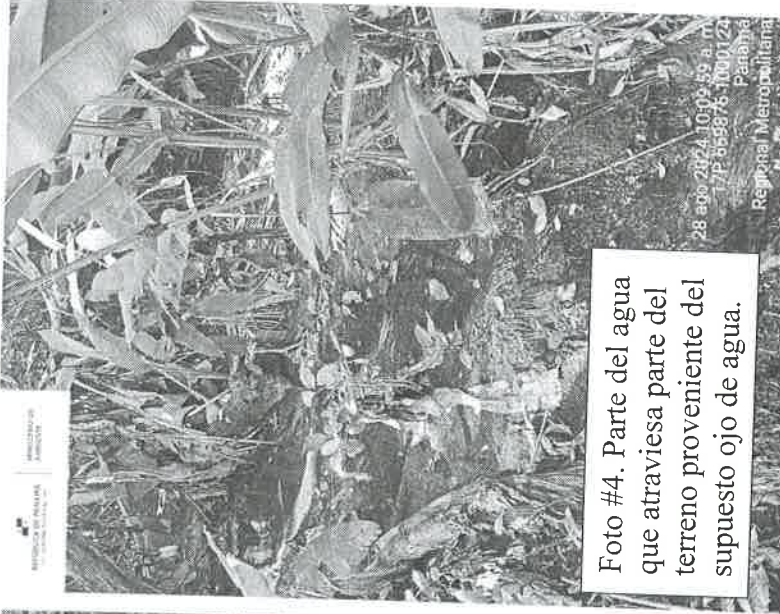
Foto #4. Parte del agua que atraviesa parte del terreno proveniente del supuesto ojo de agua.

- Se encontró un cuerpo de agua proveniente den un supuesto ojo de agua durante el recorrido que atraviesa parte del área de impacto que de ser verificada y se corrobore su existencia se deberá proteger como lo establece la ley 1 del 3 de febrero de 1994 en el capítulo III, artículos 23, 24.
- Cumplir a cabalidad con la ley Forestal y normas ambientales vigentes en la República de Panamá.

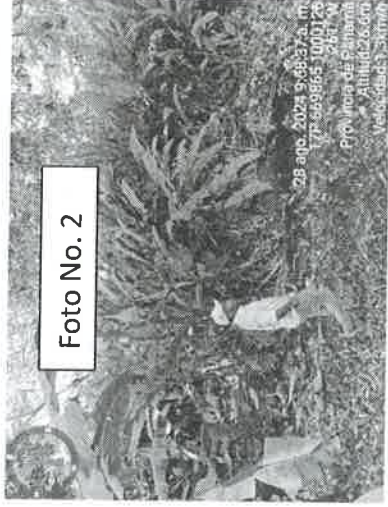
En la **Foto No. 2 y No. 3**, se observa cauce (dentro del polígono en evaluación) por donde discurre agua posiblemente procedente de un “ojo de agua” ubicado en un área de servidumbre por donde se pretende ingresar los equipos y maquinarias durante la fase constructiva. Dentro del EsIA proponen canalizar dicho cauce y que dichas aguas sean dirigidas hacia la parte posterior del polígono.

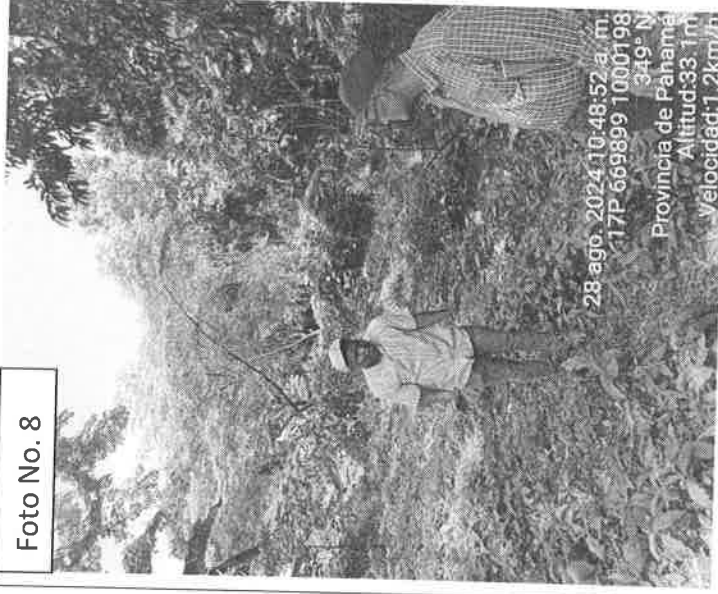
Foto No. 8

En la **Foto No. 8** (final de la calle sin salida de la Barriada Camino Real y acceso hacia la Barriada El Laurel). Este sitio corresponde al borde de un cauce de un cuerpo de agua donde descargan las aguas pluviales del Centro Comercial Los Pueblos 2000. Los residentes que nos acompañaron a la inspección nos informaron en crecidas del Río Juan Díaz y Río Paloma, sus aguas se salen del cauce provocando las inundaciones en ambas barriadas.

- Esperar respuesta de la nota **DRPM-661-2024** de 28 de agosto de 2024 enviada al Sistema Nacional de Protección Civil (SINAPROC) en donde emitan su criterio técnico en cuanto a los riesgos evidentes o inminentes de desastres que puedan afectar la vida y los bienes, en el cual se realicen las recomendaciones correspondientes dirigidas a reducir el riesgo ante la posibilidad de presentarse un evento adverso que pudiera ocasionar daños materiales o pérdidas de vidas humanas, en cumplimiento del artículo 12 de la Ley 7 de 11 de febrero de 2005; considerando que el proyecto se ubica dentro de una zona inundable, información manifestada por residentes de la Barriada Camino Real y El Laurel, corrigimiento de Juan Díaz.

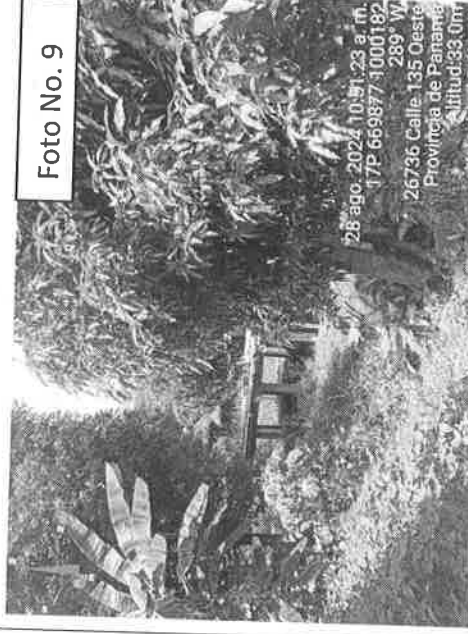
Foto No. 9

En la **Foto No. 9 y 10** se aprecia parte de los terrenos de los terrenos de la Barriada El Laurel, se observan los pilotes de bloque, además de sembradíos de los residentes. De igual manera, los residentes de esta barriada nos informaron de la problemática que tienen con respecto a las inundaciones. Señalaron su preocupación por la ejecución del presente proyecto y que no habían sido consultados ni informados del mismo, y de la propuesta descrita en el EsIA sobre la canalización que estará atravesando parte de sus terrenos.

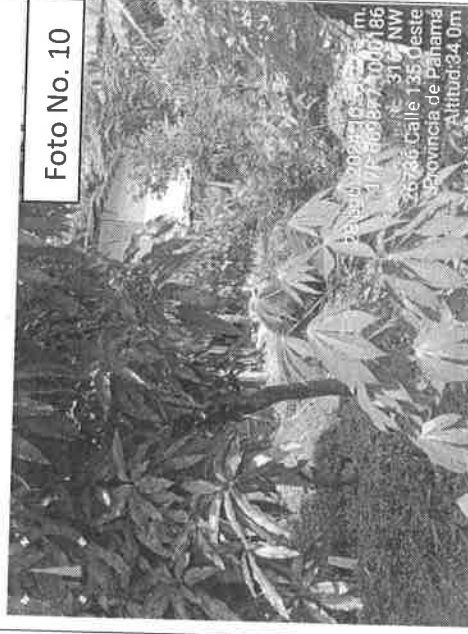
Foto No. 10

Por otro lado, indicaron que el terreno donde se pretende realizar el proyecto ha servido de “reservorio” de agua de las inundaciones, debido a su topografía por debajo de sus terrenos.

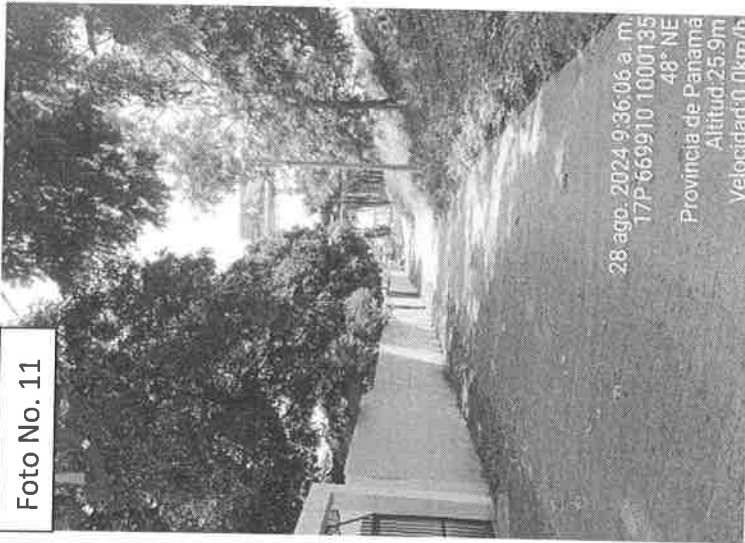
Foto No. 11

En la **Foto No. 11** y **12** se observa la calle sin salida correspondiente a la Barriada Camino Real y por donde según el EsIA se pretende ingresar las maquinarias, equipo y personal durante la fase constructiva del proyecto.
