ESTUDIO DE IMPACTO AMBIENTAL CATEGORIA 1

PROYECTO: BODEGA DE ACOPIO

PROMOTOR: INVERSIONES GRAN PROGRESO, S.A.

**UBICACIÓN: CORREGIMIENTO DE JUAN DIAZ,
DISTRITO DE PANAMA**

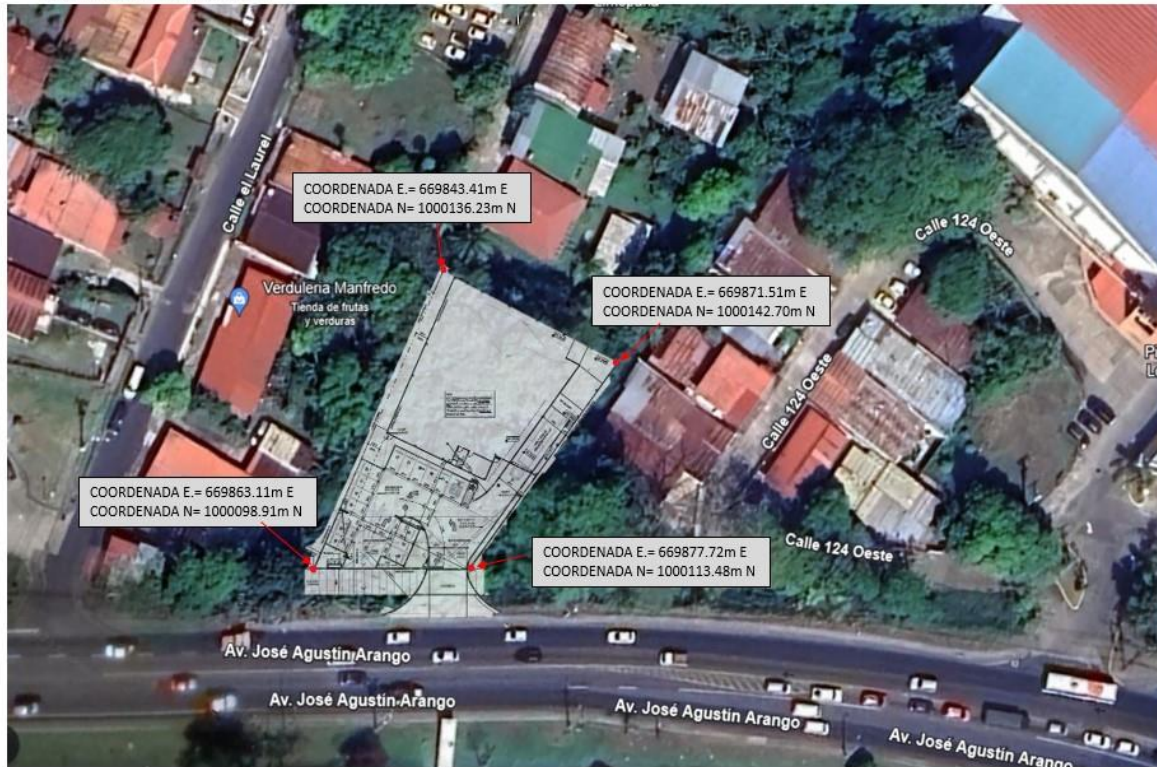
COORDENADAS DEL PROYECTO		
PUNTO	ESTE	NORTE
1	669843.41	1000136.23
2	669871.51	1000142.70
3	669877.72	1000113.48
4	669843.41	1000098.91

Vista desde Google la ubicación del proyecto

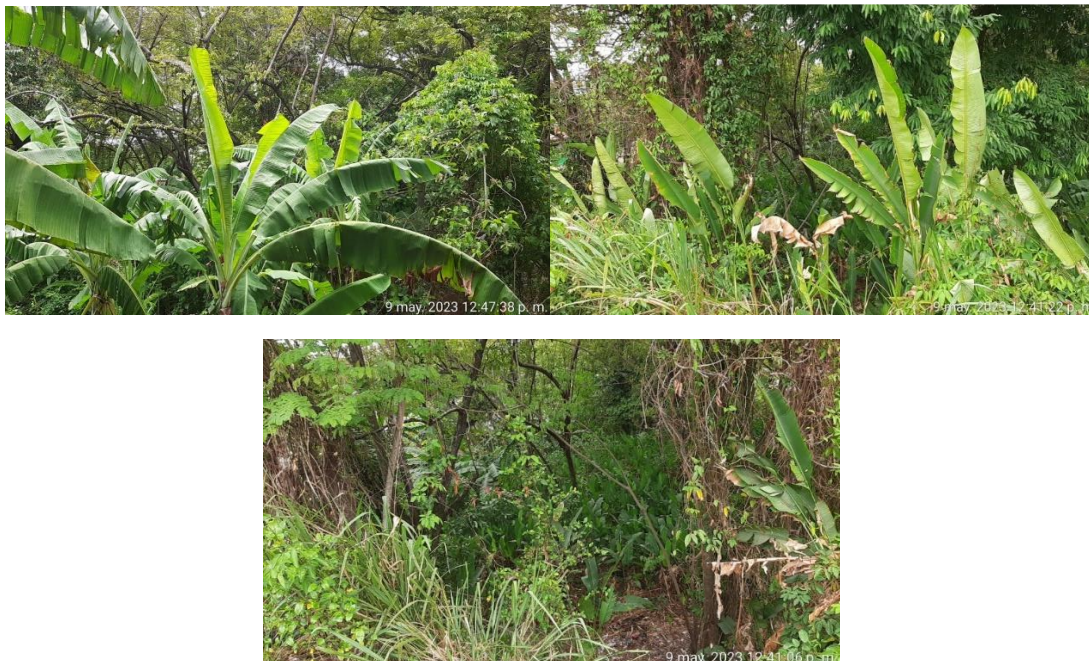
En la actualidad el uso del suelo destinado para el desarrollo de este proyecto es un lote baldío, cubierto con un rastrojo joven.

Características del uso de suelo del área

Según el mapa de zonificación del distrito de Panamá, la zonificación del área se define como IZM6 (Zona Mixta de Mediana Intensidad) según Acuerdo Municipal N° 61 de 30 de marzo de 2021.

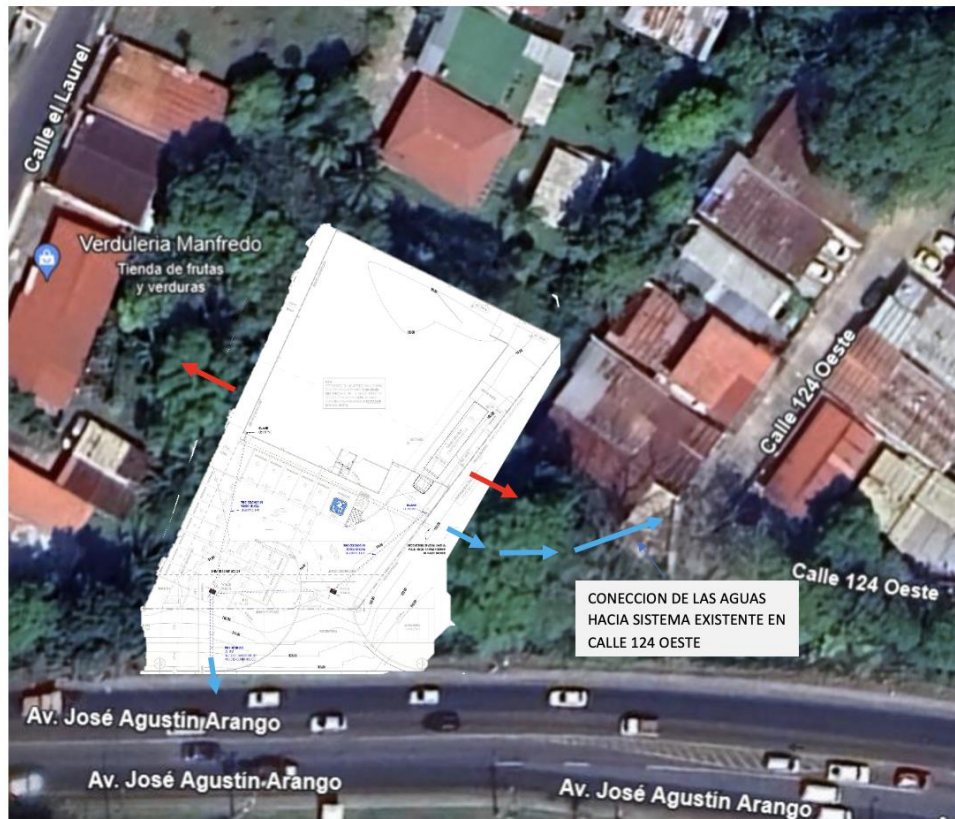
La canalización de las aguas pluviales de la plaza correrá hacia enfrente conectándose con el sistema existente de la vía José Agustín Arango. La zanja será entubada y las aguas seguirán su curso natural conectándose con el sistema existente de la calle 124 oeste

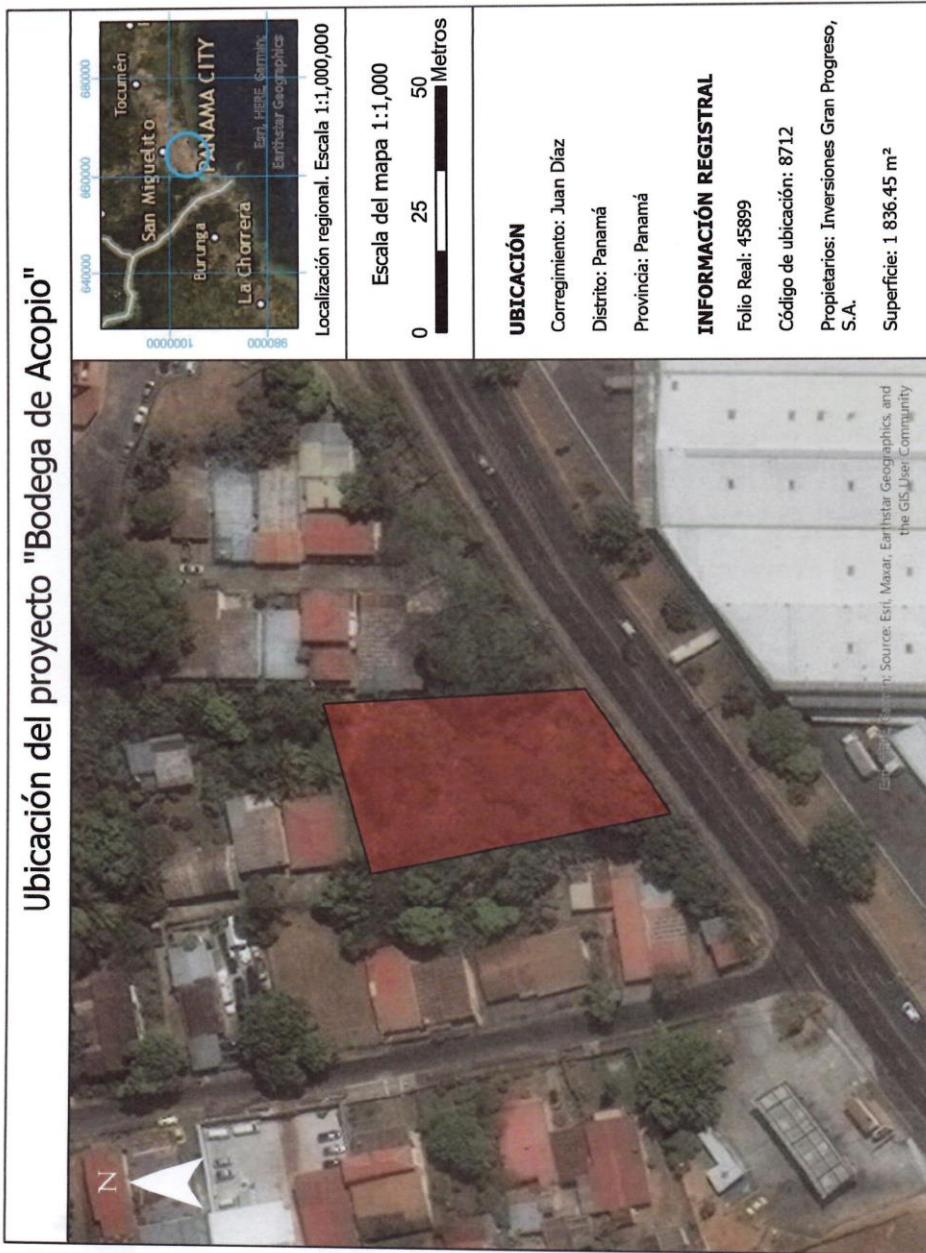
El presente análisis tiene como finalidad determinar los caudales que generen las áreas del proyecto y determinar el sistema necesario para conducir los caudales aquí generados. Se quiere señalar que se ha tenido que determinar algunos criterios propios, como la demarcación de las áreas de las cuencas; las cuales se realizaron de la manera más lógica; en base al relieve general de la zona, para poder determinar de manera más precisa el área de las subcuencas drenantes.

Para lograr el objetivo primeramente se estimó el caudal, utilizando las ecuaciones del estudio "Método racional utilizando la C de escorrentía = 1, para periodos de retorno de 1 en 50 años.

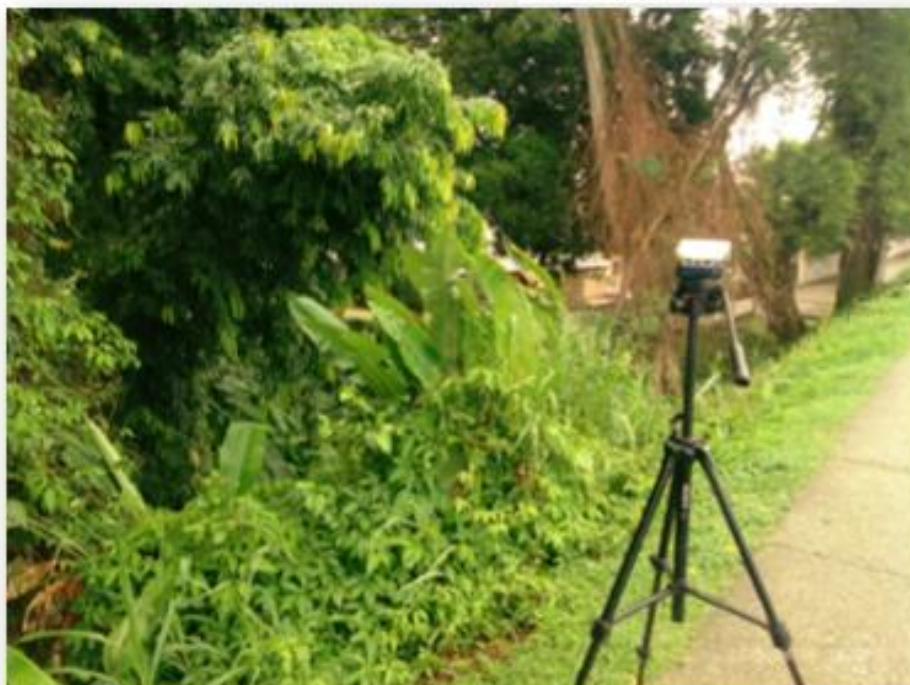
DIURNO- 3:00 P.M. A 4:00 P.M.

ANEXO 1: FOTOS DE LAS MEDICIONES

INFORME DE	INF 044-00-07-23
		CAUDAL DE AIRE	
		FECHA: 9 DE JUNIO 2023	
		PARTICULAS MENORES E IGUALES A 10 MICRAS

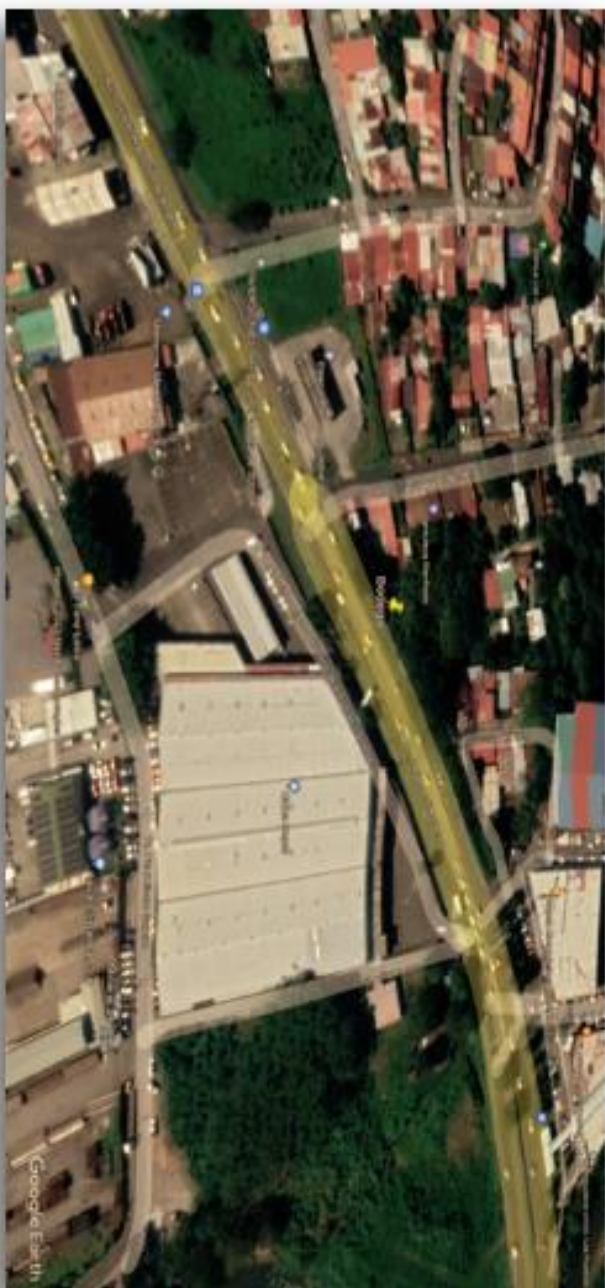
ANEXO 2: FOTO SATELITAL DEL AREA DE ESTUDIO.

Fuente: Google Earth 2023
 Fecha de la imagen: 12/08/2022
 FIN DEL DOCUMENTO INF 044-00-07-23

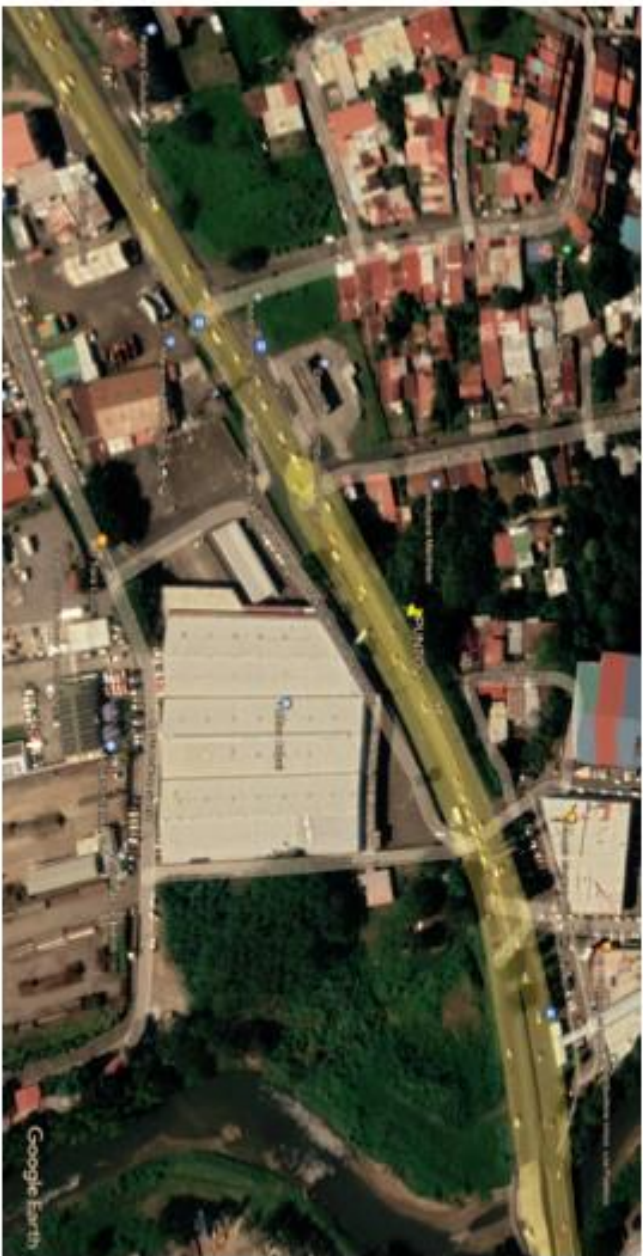
ANEXO 2: FOTO SATELITAL DEL ÁREA DE ESTUDIO.

Fuente: Google Earth.2023
Fecha de imagen: 12/8/2022

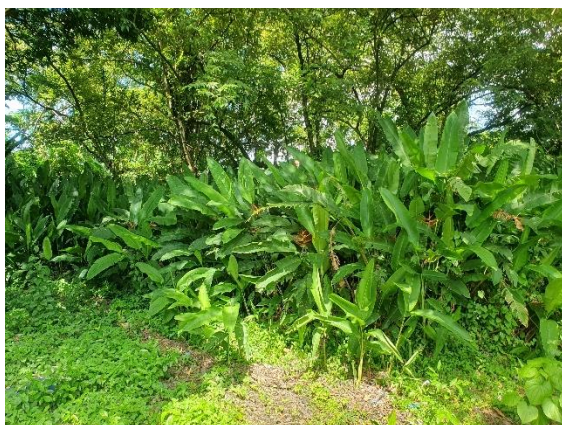
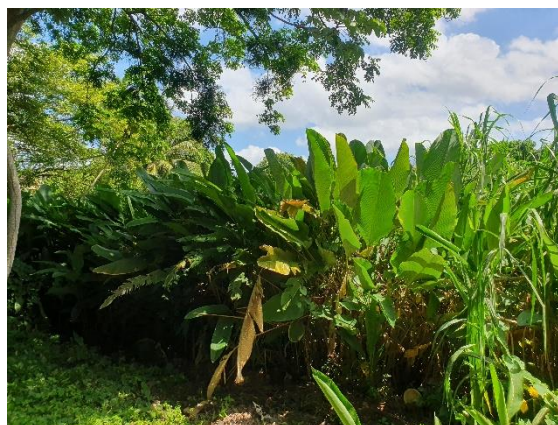
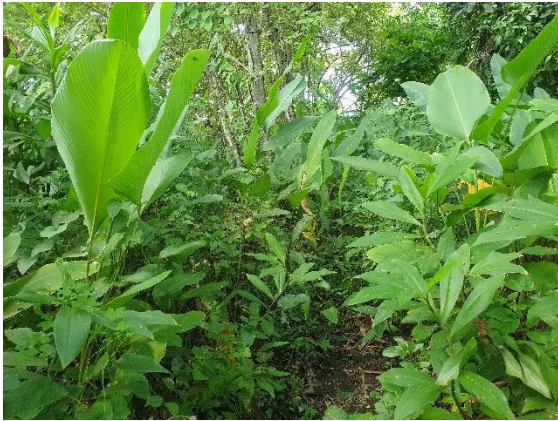
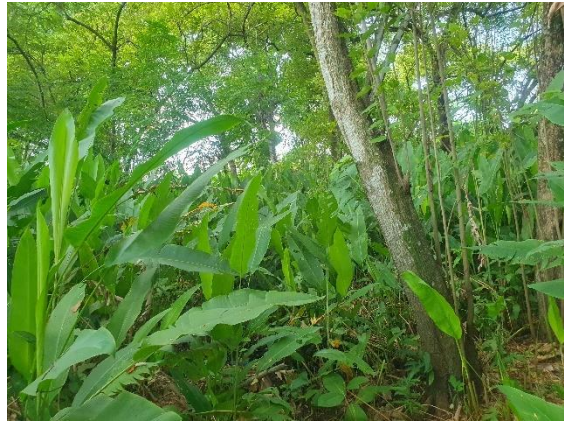
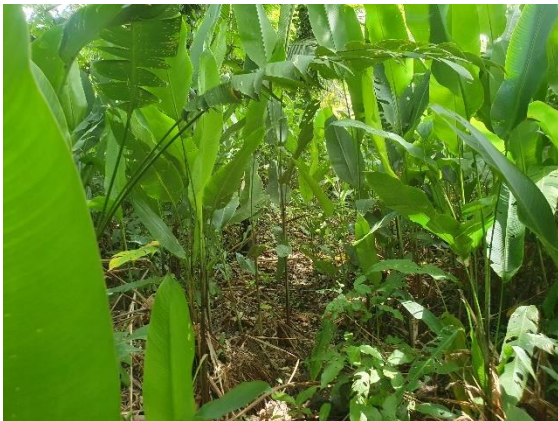
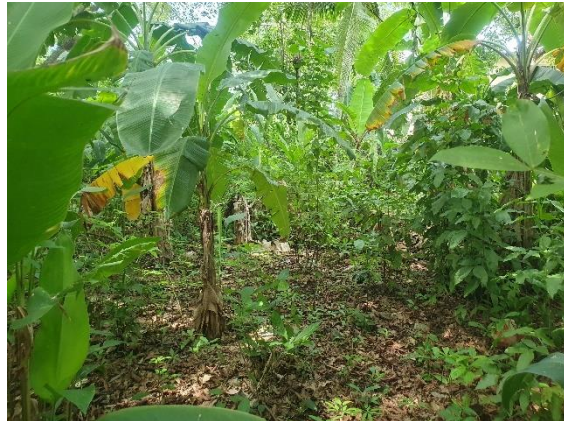
El terreno donde se desarrolló esta prospección ocupa una superficie de 1,114.47 mts². Durante el recorrido se pudo constatar que es un terreno plano con abundante vegetación, arbustos y algunos individuos arbóreos y desarrollo urbanístico. Se realizó observación superficial y algunos sondeos. No hubo hallazgos culturales en esta prospección.

Fotos Nº 1, 2, 3, 4, 5 y 6. Vistas generales. Tramos prospectados. Terreno plano con abundante plantación, herbazales e algunos individuos arbóreos.

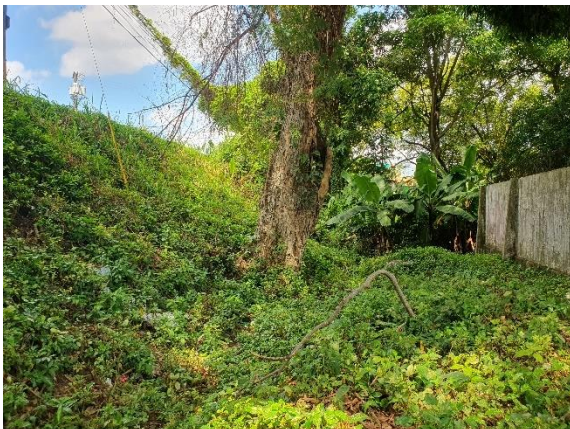
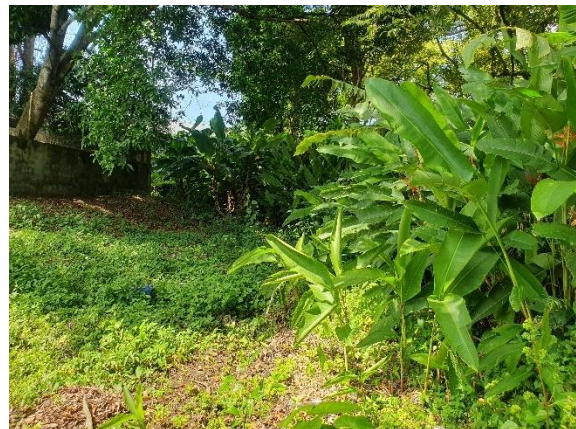
Fotos Nº 7 y 8. Vistas generales. Tramos prospectados. Terreno plano con abundantes arbustos, gramíneas y algunos individuos arbóreos y desarrollo urbanístico aledaño.

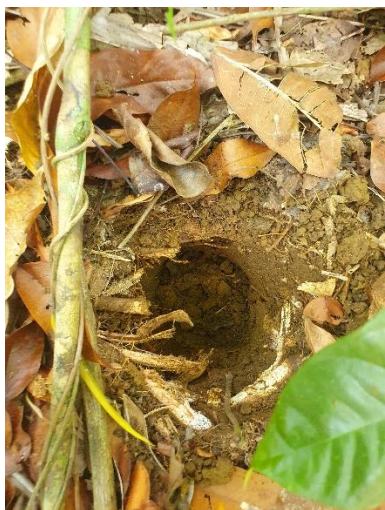
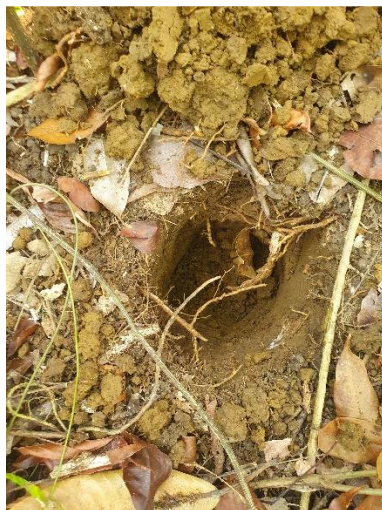
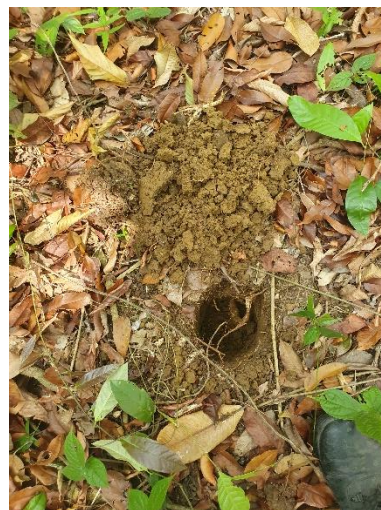
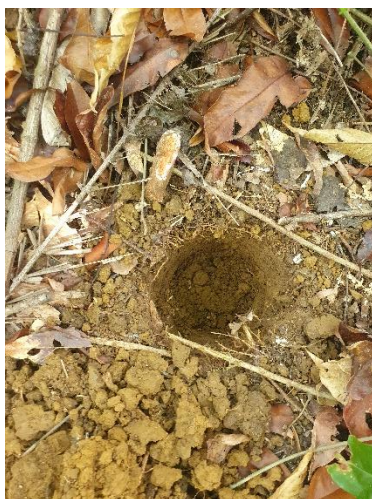
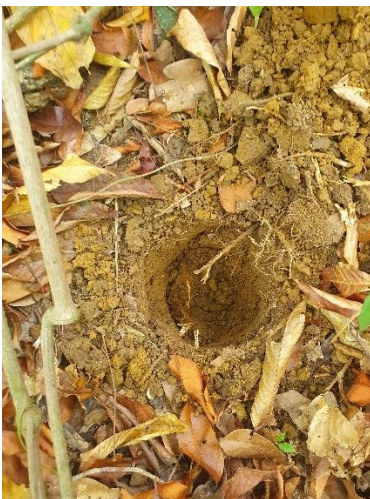
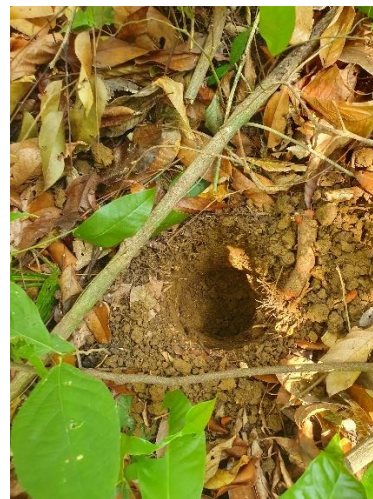
FOTOS DE SONDEOS

COORDENADAS		DESCRIPCION
669874.996E	1000147.393N	SONDEO

Durante la prospección arqueológica del proyecto en estudio **no se evidenciaron hallazgos culturales** dentro del área de Impacto Directo. No obstante, y para dar garantía de la no afectación de los sitios arqueológicos durante la ejecución de la obra en caso de suceder hallazgos arqueológicos y/o culturales, se deberá notificar a la **Dirección Nacional de Patrimonio Cultural (DNPC)**.
