## INFORME TÉCNICO DE INSPECCIÓN

DRCC-IIo-031-2025

Proyecto:	<b>“REFORMAS Y ADICIONES HOTEL CAMPESTRE”</b>	
Promotor:	<b>CLUB DE GOLF TURISTICO, S.A.</b>	
Categoría	<b>I</b>	
Consultores ambientales:	<b>YAMILETH BEST ISABEL MURILLO DE RÍOS</b>	<b>IRC-001-2020 IRC-008-2012</b>
Localización del proyecto:	<b>PROVINCIA DE COCLÉ, DISTRITO DE ANTÓN CORREGIMIENTO DE EL VALLE.</b>	
Fecha de inspección:	24 de febrero de 2025	
Fecha de informe:	25 de febrero de 2025	
Participantes:	<ul style="list-style-type: none"><li>• Juan De León-Arquitecto del proyecto.</li><li>• María Sanjur- Jefa de la Agencia de El Valle-Miambiente.</li><li>• Yara Flores- Sección Operativa de Seguridad Hídrica-MiAMBIENTE, Regional de Coclé.</li><li>• Georgia Jaramillo - Sección de Evaluación de Impacto Ambiental-Miambiente, Regional de Coclé.</li><li>• Yennifer Gómez –Estudiante practicante.</li></ul>

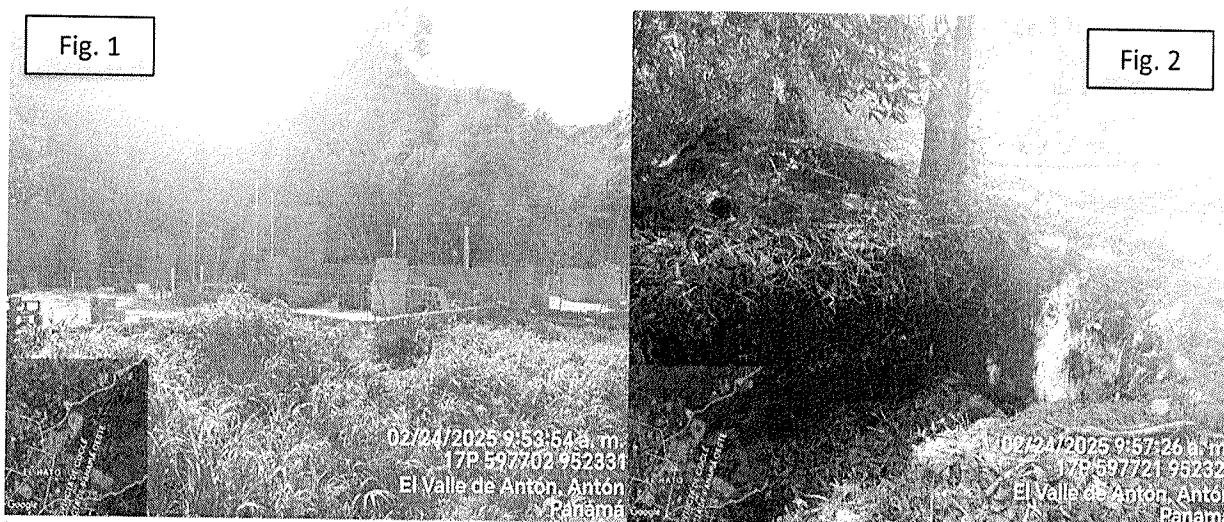
**Observación 3:** Se pudo observar dos estructuras que corresponden a dos cabañas, que forman parte del Estudio de Impacto Ambiental, sin embargo se observó un hueco que corresponde al resumidero y que se encuentra colindante a fuente hídrica, nos indicaron que no han seguido con la construcción desde el momento que fueron paralizados.

**Fig. 1 y 2.** Se puede observar las estructuras existentes, que las mismas forman parte del Estudio de Impacto Ambiental las cuales son las dos cabañas y adyacente a dichas estructuras, se observó el resumidero que se encuentra próximo a la fuente hídrica con la cual colinda el proyecto.

**Observación 4:** Durante la inspección se realizó la consulta sobre las aguas residuales, la cual indicaron que utilizaran un biodigestor con un resumidero. Por lo que mediante nota aclaratoria se solicitará ampliar la descripción de este aspecto.

**Observación 5:** No se observaron fuentes hídricas dentro del polígono del proyecto, sin embargo se observó cómo colindante del proyecto, el río Antón. Por lo que se solicitará indicar el margen de protección de la fuente hídrica.

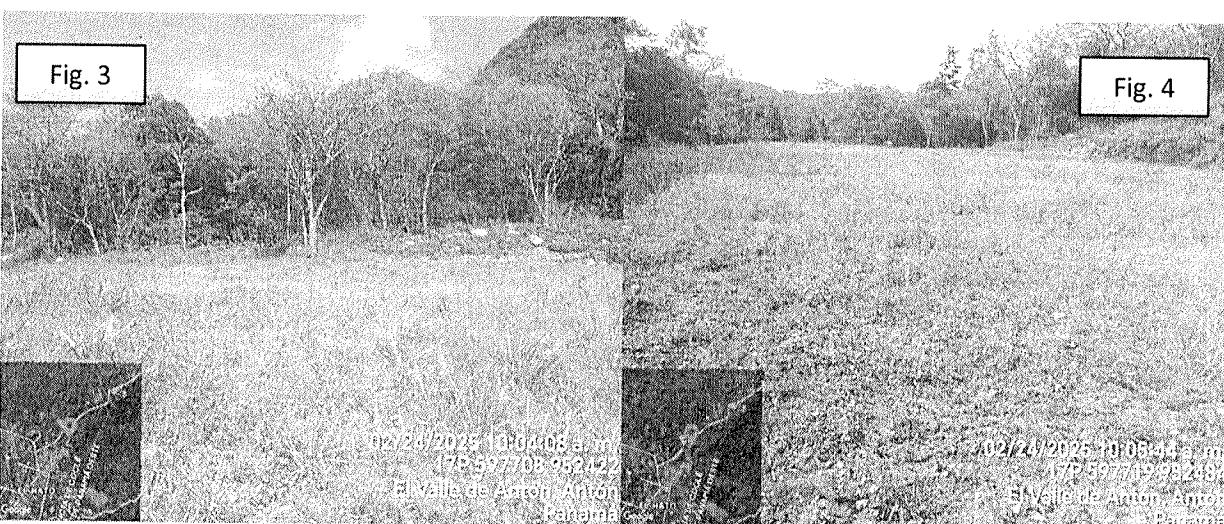
**Observación 1:** Al momento de la inspección se observó que la topografía del área del proyecto es plana.

**Observación 2:** En cuanto a la vegetación existente el terreno se encuentra cubierto de vegetación tipo gramínea (grama) en las tres secciones que corresponde esta evaluación, además informaron que no tendrán la necesidad de talar.

**Fig. 3 y 4.** Esta área con topografía plana, con vegetación tipo gramínea, es donde estará ubicado el bloque de seis cabañas, con su sistema de biodigestor.

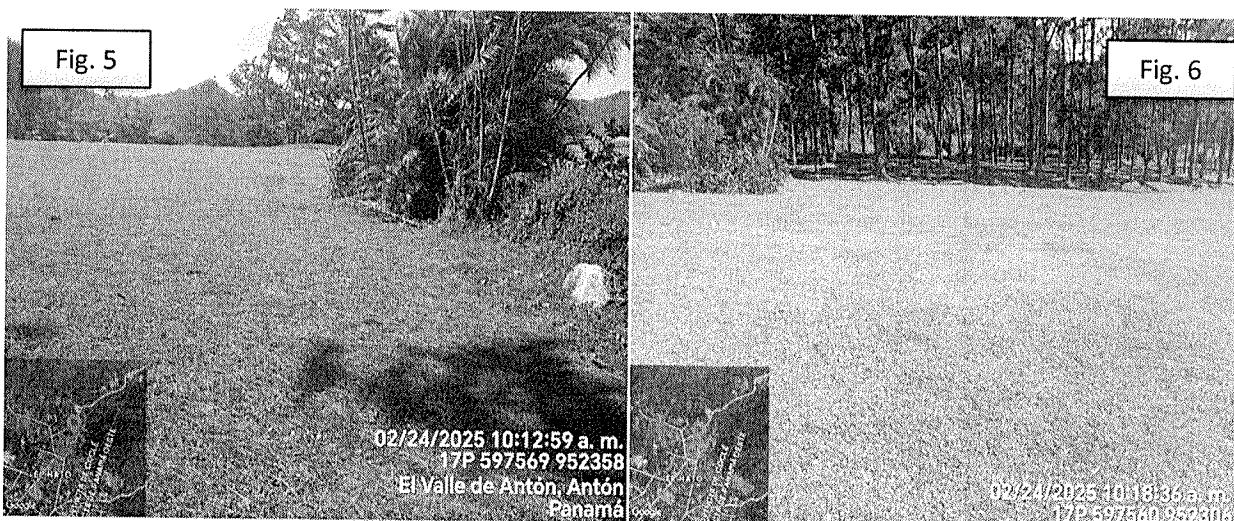
**Fig. 5 y 6.** Se puede observar que el terreno presenta una topografía plana, compuesta por gramíneas, árboles de pino de los cuales no se tendrá que talar. En sus alrededores se puede observar la edificación actual del Hotel Campestre, en esta zona se ubicara el ala denominada B para la ampliación del hotel en donde se establecerán veinticuatro (24) habitaciones cada una con su un baño higiénico, distribuidas en dos (2) niveles
