MINISTERIO DE AMBIENTE
DIRECCIÓN REGIONAL DE PANAMÁ OESTE
SECCIÓN DE EVALUACIÓN DE IMPACTO AMBIENTAL

INFORME DE INSPECCIÓN DRPO-SEIA-No. 019-2025

PROYECTO:	“VISTAS DE MASTRANTO”	
PROMOTOR:	ERLIEAN MORALES	
ACTIVIDAD ECONÓMICA PROYECTADA:	CONSTRUCCIÓN	
CATEGORIA:	I	
LOCALIZACION:	CORREGIMIENTO DE BARRIO COLÓN, DISTRITO DE LA CHORRERA, PROVINCIA DE PANAMÁ OESTE.	
CONSULTORES Y No. DE REGISTRO:	JOSÉ ANTONIO GONZÁLES FABÍAN MAREGOCIO	IRC-009-2019 IRC-031-2008
FECHA DE INSPECCIÓN:	22 DE ENERO DE 2025	
FECHA DE INFORME:	23 DE ENERO DE 2025	
EXPEDIENTE DRPM:	DRPO-IF-002-2025	
PARTICIPANTES:	JUAN DE DIOS ABREGO	MIAMBIENTE DRPO/SEIA.
	EDGARDO HERNÁNDEZ	POR PARTE DEL PROMOTOR

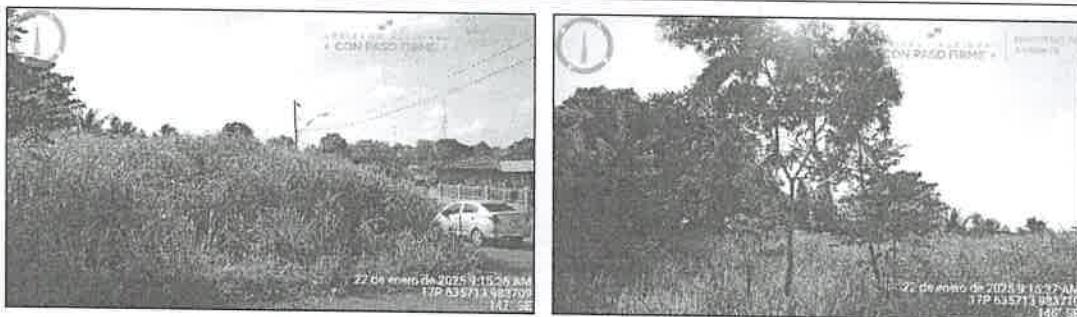
Fig. No. 1 y 2: Parte frontal del proyecto, donde se propone el desarrollo de las residencias.

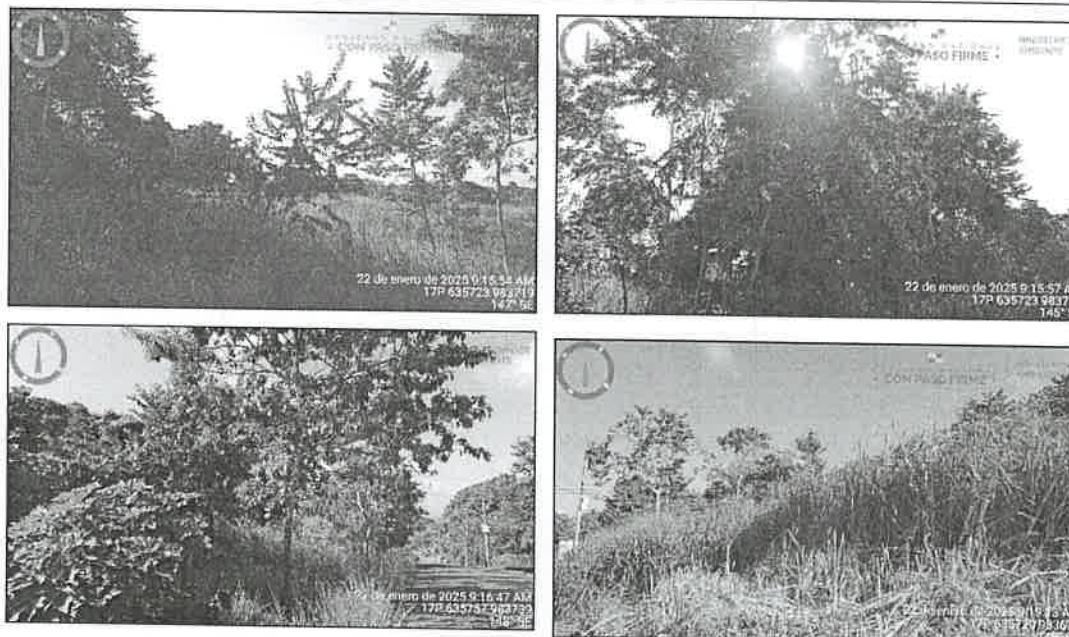
Dentro del polígono del proyecto se observa vegetación compuesta principalmente por especies gramíneas (Paja Blanca, faragua, entre otras) y arboles aislados dentro del terreno, el cual se mantiene baldío hasta el momento de la inspección técnica.

Fig. No. 3,4,5 y 6: Conformación de la vegetación tipo gramíneas y especies arbóreas en diferentes puntos de los predios del proyecto.

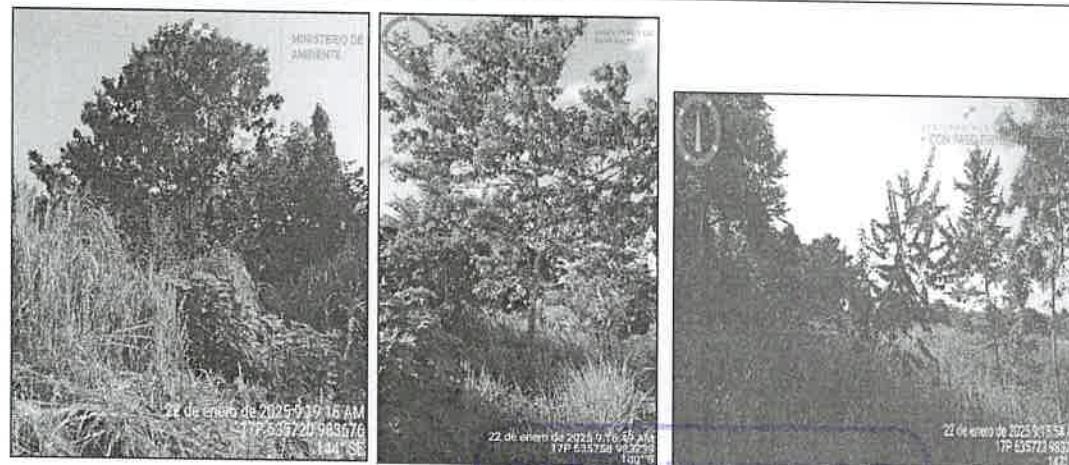
- ✓ Área verde conformada por especies de gramíneas (Paja Blanca (*Saccharum spontaneum*)), Indiana (*Pennisetum purpureum*), entre otras. Las especies arbóreas que se observaron son guácimo (*Guazuma unifolia*), laurel (*Cordia allidora*) y guanábana (*Annona muricata*), entre otros.
- ✓ En cuanto a fauna, no se logró visualizar, pero se escucharon el canto de aves características del área, probablemente presencia de reptiles por su cercanía a distintos tipos de vegetación.
- ✓ El área propuesta es un área intervenida y altamente impactada. Por ser un terreno baldío.

Fig. No. 7, 8 y 9: Especies arbustivas aisladas dentro del proyecto. (laurel (Cordia allidora), guácimo (Guazuma unifolia)), entre otras.

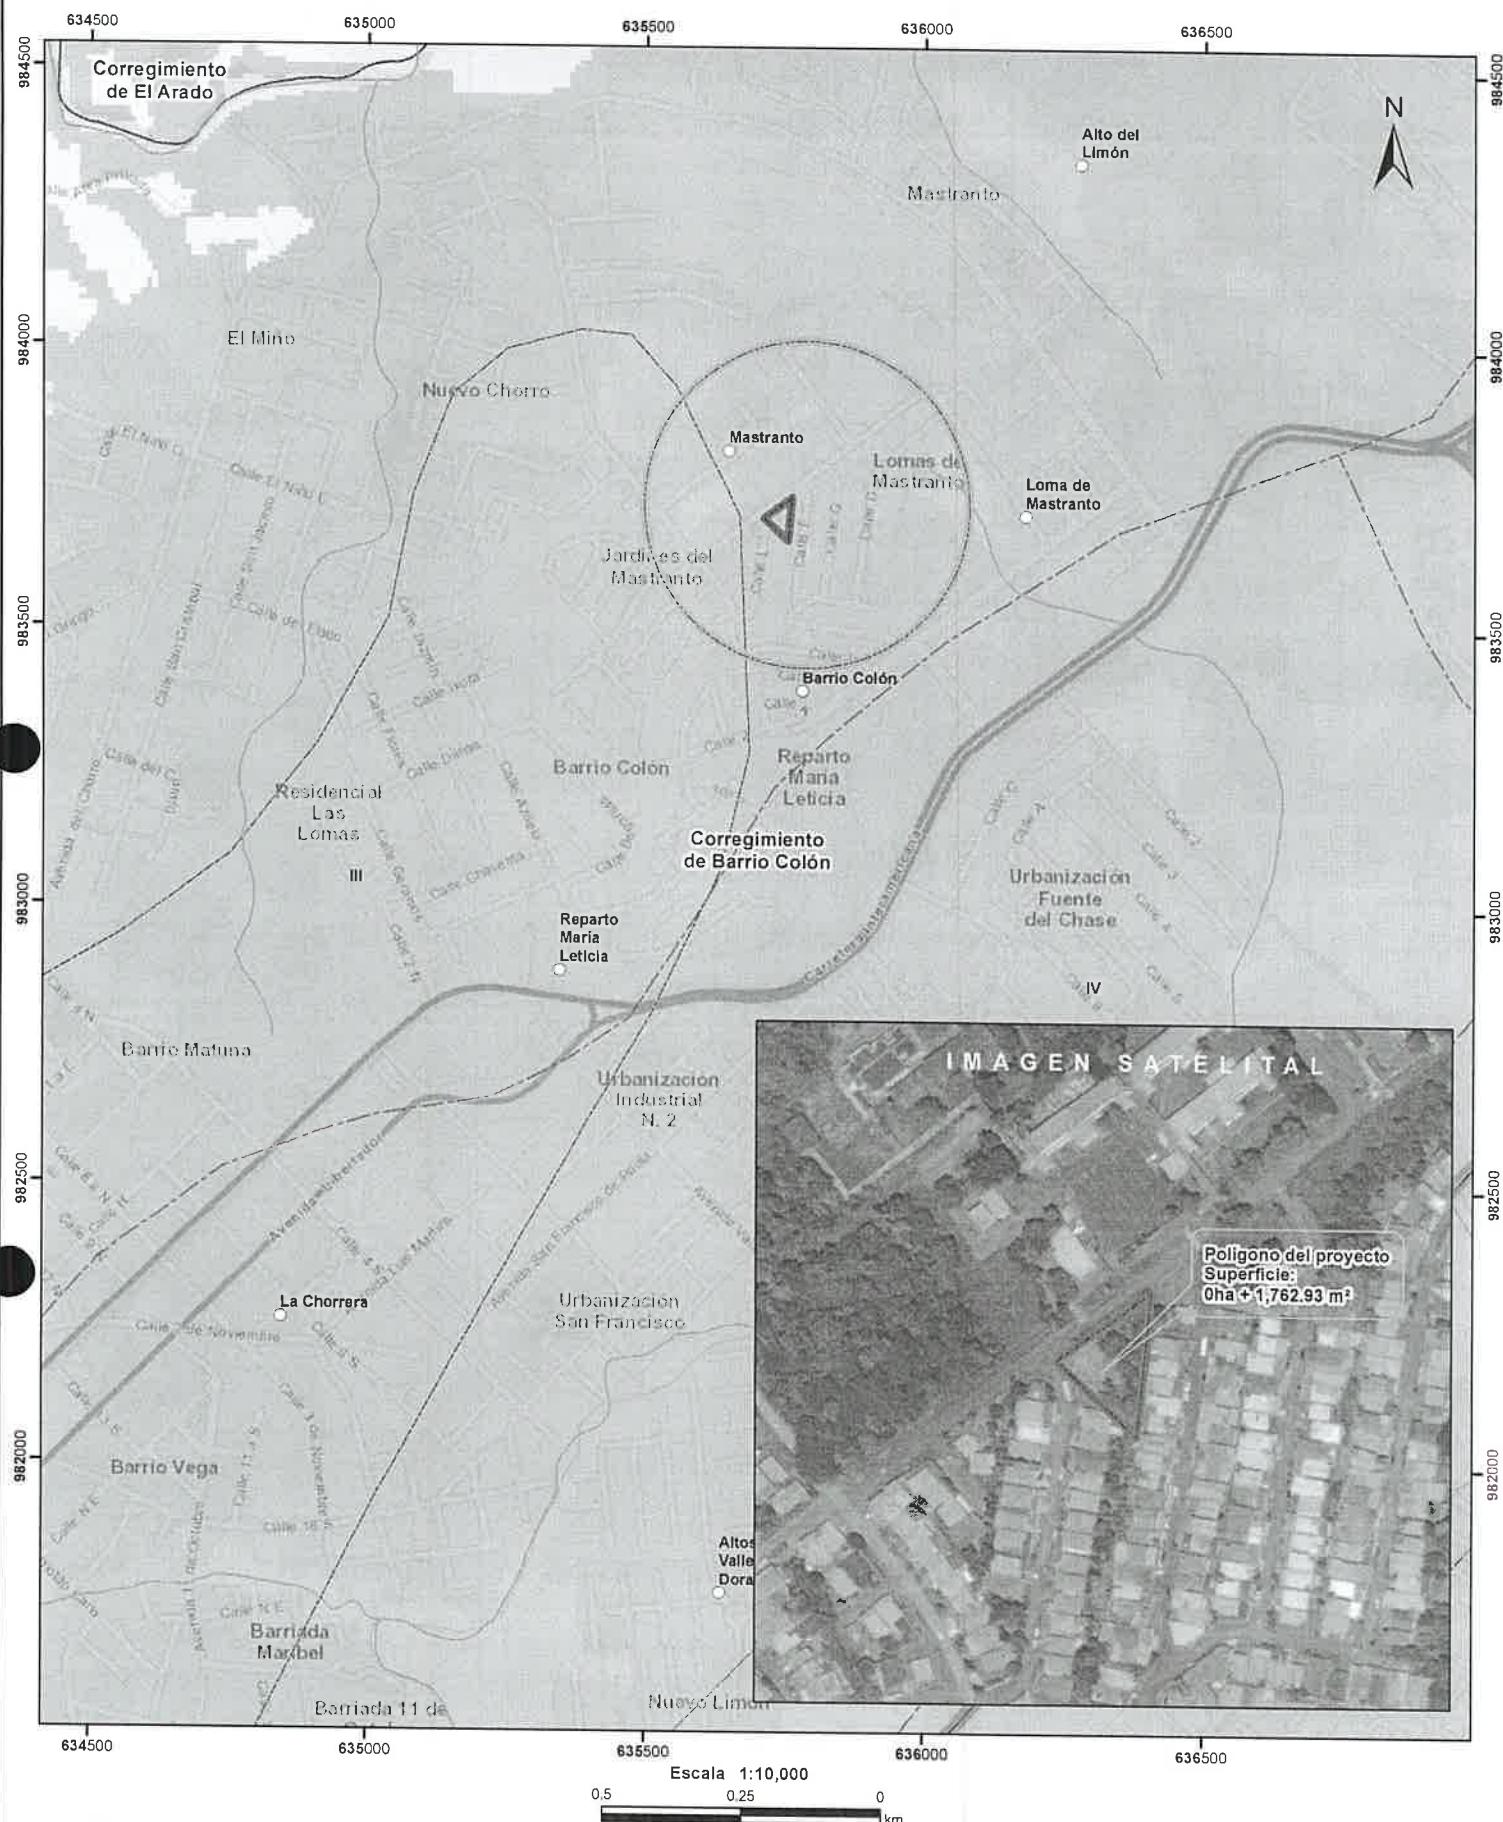
CORREGIMIENTO DE BARRIO COLÓN, DISTRITO DE LA CHORRERA, PROVINCIA DE PANAMÁ OESTE -
PROYECTO VISTAS DE MASTRANTO

Con los datos proporcionados se generó un (1) polígono con una superficie (0 ha+1,762.93 m²), el mismo se ubica fuera de los límites del Sistema Nacional de Áreas Protegidas (SINAP).

De acuerdo con la Cobertura Boscosa y Uso del Suelo, año 2021, se ubica en la categoría de “Área poblada (0 ha+1,762.93 m²; 100%)” y según la Capacidad Agrológica, se ubica en el tipo: IV – 100% (Arable, muy severas limitaciones en la selección de plantas, requiere un manejo muy cuidadoso o ambas cosas).

- Notas:
- El polígono del proyecto se dibujó en base a las coordenadas proporcionadas.
 - El proyecto se ubica fuera de los límites del SINAP.
 - El proyecto se ubica en la cuenca hidrográfica No.140 (Río Caimito).
 - El proyecto se ubica a 253 m de longitud de una quebrada Sin Nombre afluente del Río Caimito.
