## INFORME TÉCNICO DE INSPECCIÓN N°. 071-2024.

<b>PROYECTO:</b>	MODIFICACIÓN: VILLAS DE SANTA RITA		Categoría:	I
<b>PROMOTOR:</b>	VILLAS DE SANTA RITA S.A.			
<b>REPRESENTANTE LEGAL:</b>	IRIELKA VILLARREAL DEAGO			
<b>LOCALIZACIÓN DEL PROYECTO:</b>	LA MATA, CORREGIMIENTO DE CARLOS SANTANA ÁVILA, DISTRITO DE SANTIAGO, PROVINCIA DE VERAGUAS			
<b>FECHA DE INSPECCIÓN:</b>	04 DE DICIEMBRE DE 2024			
<b>FECHA DEL INFORME:</b>	17 DE DICIEMBRE DE 2024			
<b>PARTICIPANTES:</b>	NOMBRE	CARGO	INSTITUCIÓN	
	Brenitz Pinzón	Evaluación Ambiental	MiAmbiente	
	Ervin Romero	Evaluación Ambiental	MiAmbiente	
	Ezequiel Villarreal	Por la Promotora	Promotora	
	Ángel Moreno	Inspector	Ministerio de Salud	
	Franklin López	Inspector	Ministerio de Salud	
	José Cerrud	Consultor	Por la empresa consultora

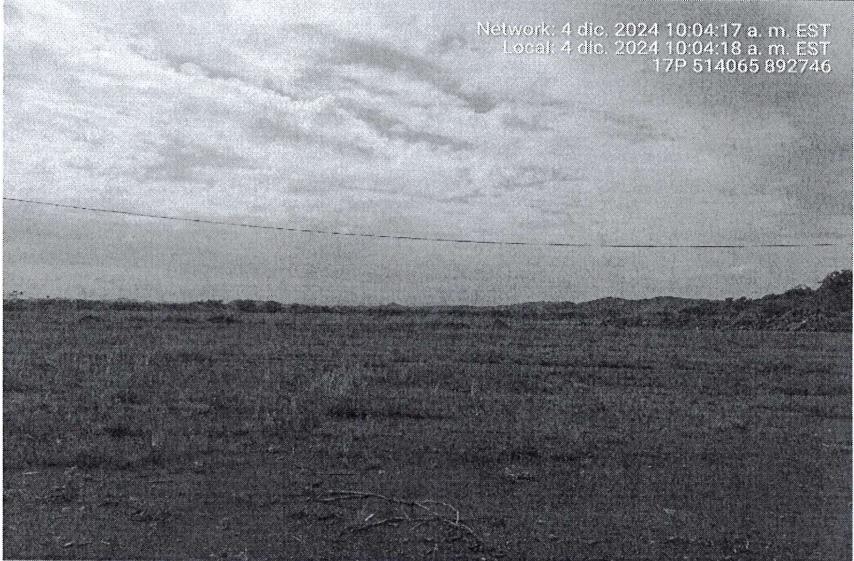
Coordenada de ubicación UTM (WGS-84):	Imagenes Tomadas en el sitio
E 514065 N 892746

<p>Network: 4 dic. 2024 10:04:17 a. m. EST Local: 4 dic. 2024 10:04:18 a. m. EST 17P 514065 892746</p>
E 514014 N 892209

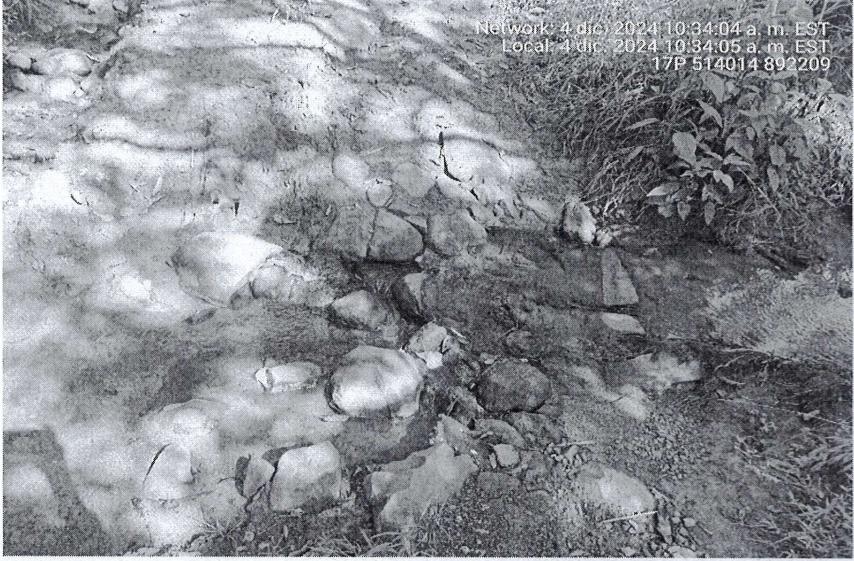
- ✓ Se observa un lago o espejo de agua a pocos metros de la quebrada sin nombre.
- ✓ Según coordenada tomada en campo el punto de descarga de la planta de tratamiento se ubica en: UTM WGS84 17p 514102 892222.

<p>Network: 4 dic. 2024 10:34:04 a. m. EST Local: 4 dic. 2024 10:34:05 a. m. EST 17P 514014 892209</p>

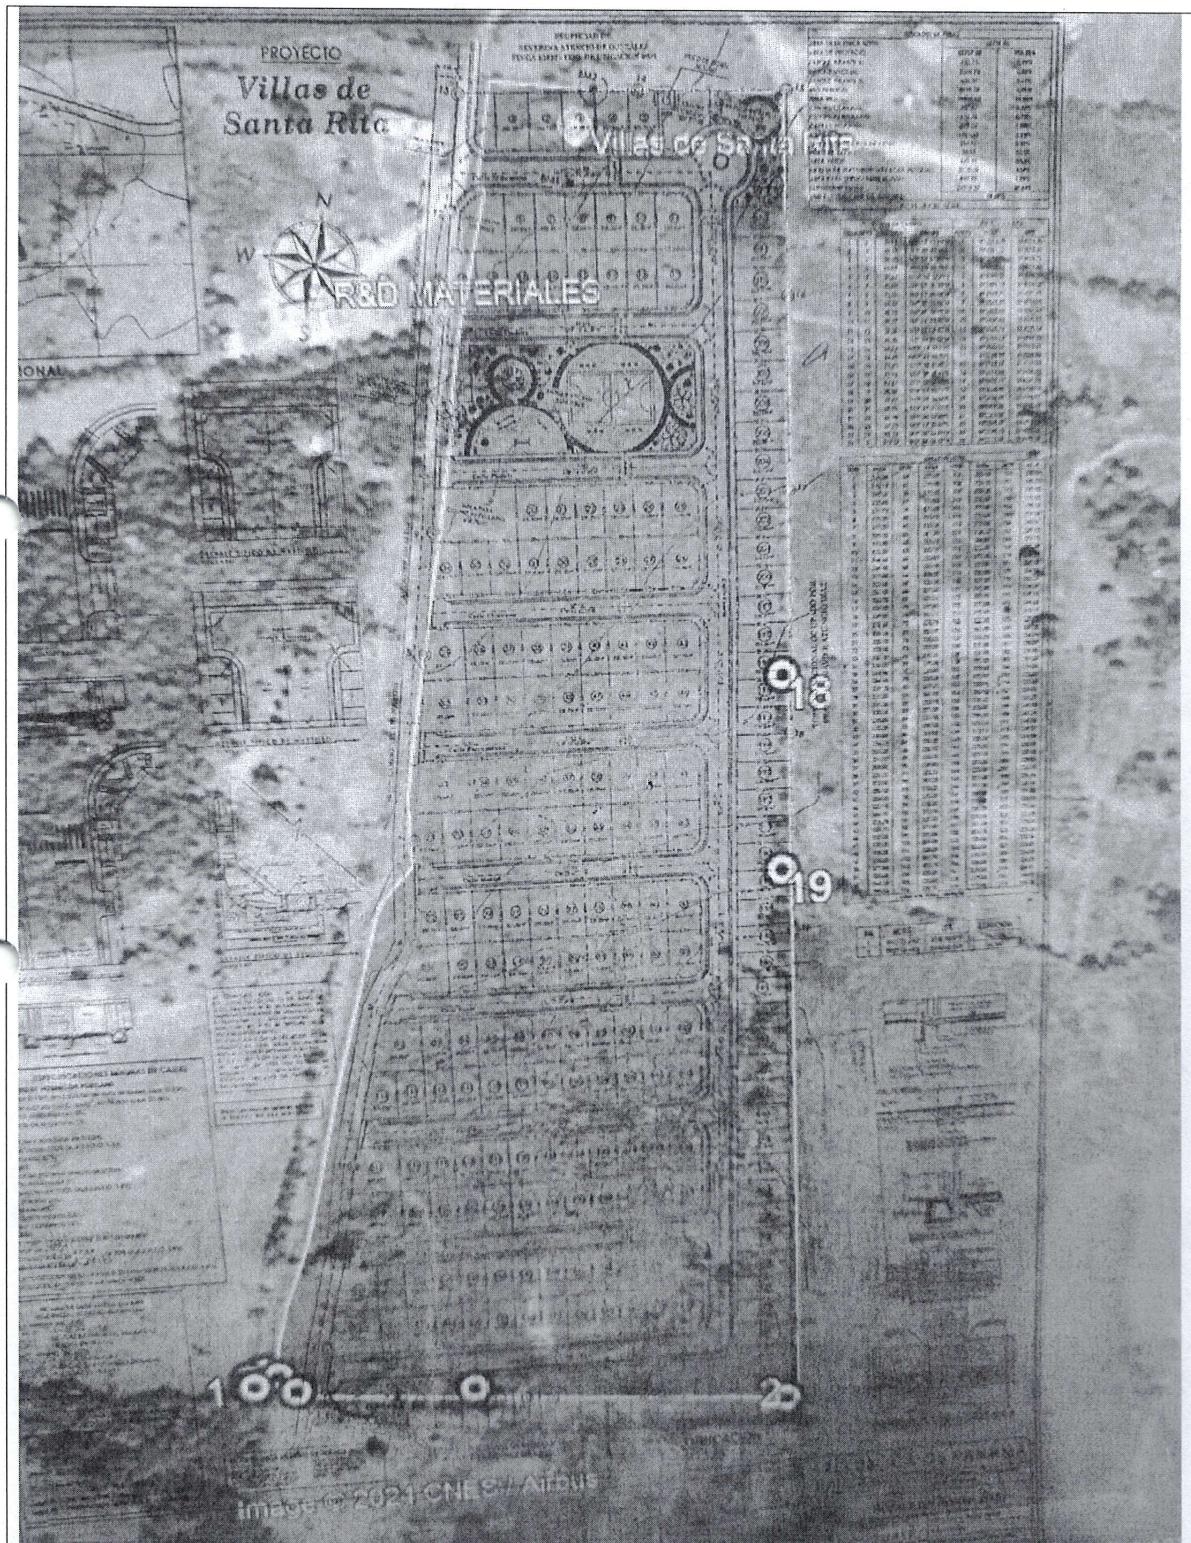
Imagen del Polígono aprobado con las respectivas modificaciones en los cambios de los lotes, el área de calles y reubicación de la planta de tratamiento de aguas residuales.

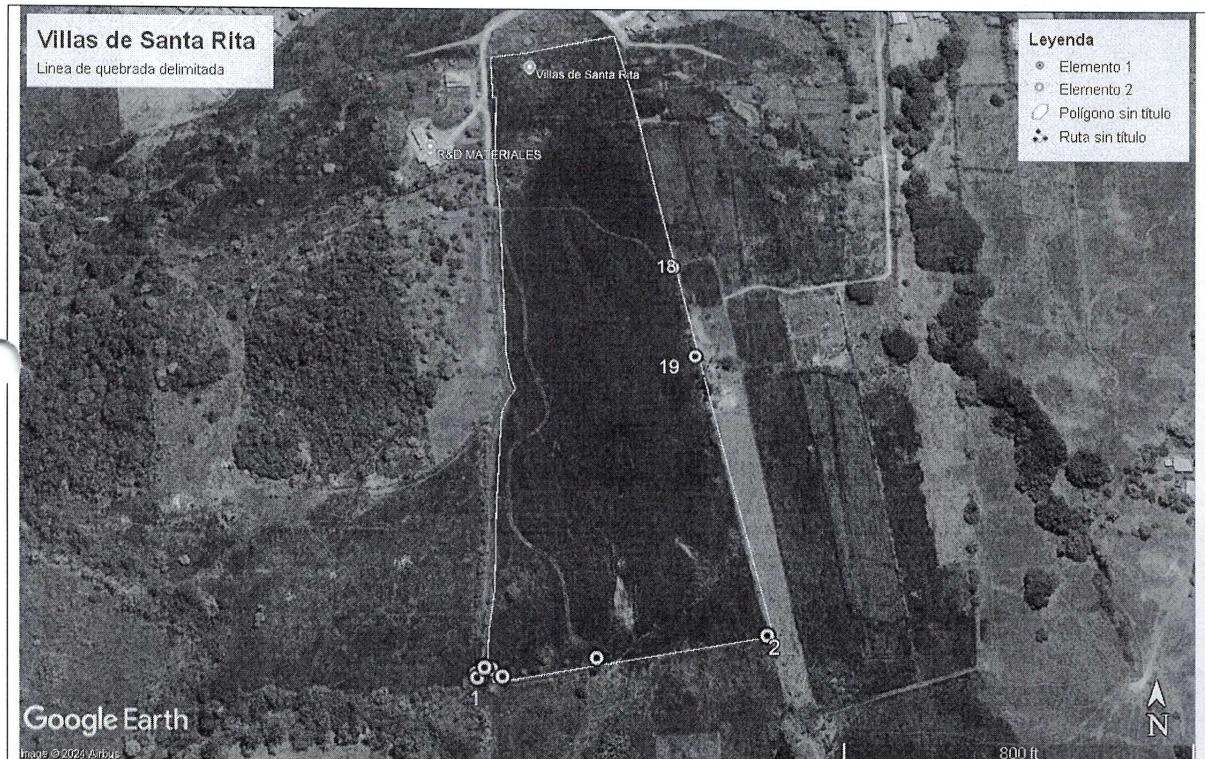
- ✓ Dentro del polígono aprobado se observa quebrada sin nombre la cual atraviesa cierta parte del terreno y entra a los lotes 187 al 173, pasando por parte de la carretera que se encuentra al final del polígono aprobado, pasando por parte del terreno donde se pretende construir la planta de tratamiento y colindante con los lotes 165 al 170.

Imagen del polígono aprobado y línea que demarca el curso de la quebrada sin nombre

- El proyecto aprobado aún no ha hecho construcciones en los lotes, ni en el área de planta de tratamiento aprobados en el EsIA.
- Las modificaciones presentadas en los cambios de los lotes y planta de tratamiento se encuentran dentro del polígono aprobado en el EsIA.
- El polígono aprobado en el EsIA es atravesado por una quebrada sin nombre, la cual según plano del proyecto empieza el punto 19 del plano, atravesando varios lotes, el área de la calle final, área de planta de tratamiento y lotes en la parte final del terreno.
- Se observa cuerpo de agua a pocos metros de la quebrada sin nombre.
- En el EsIA aprobado de VILLAS DE SANTA RITA, no se hace mención a la quebrada que atraviesa el proyecto; en la modificación presentada al proyecto se omite dicha información.
