SINAPROC-DPM-209/25-09-2024

Informe Técnico de la inspección visual realizada
A las Fincas donde se propone construir el proyecto P.H. Zima,
Ubicada en el sector La Cresta, corregimiento de Bella Vista
distrito y provincia de Panamá.

25 de septiembre de 2024.

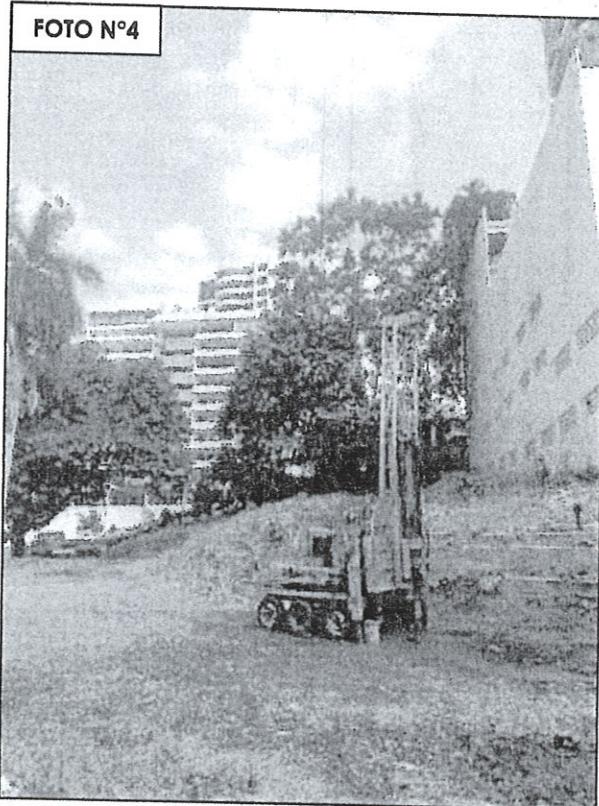
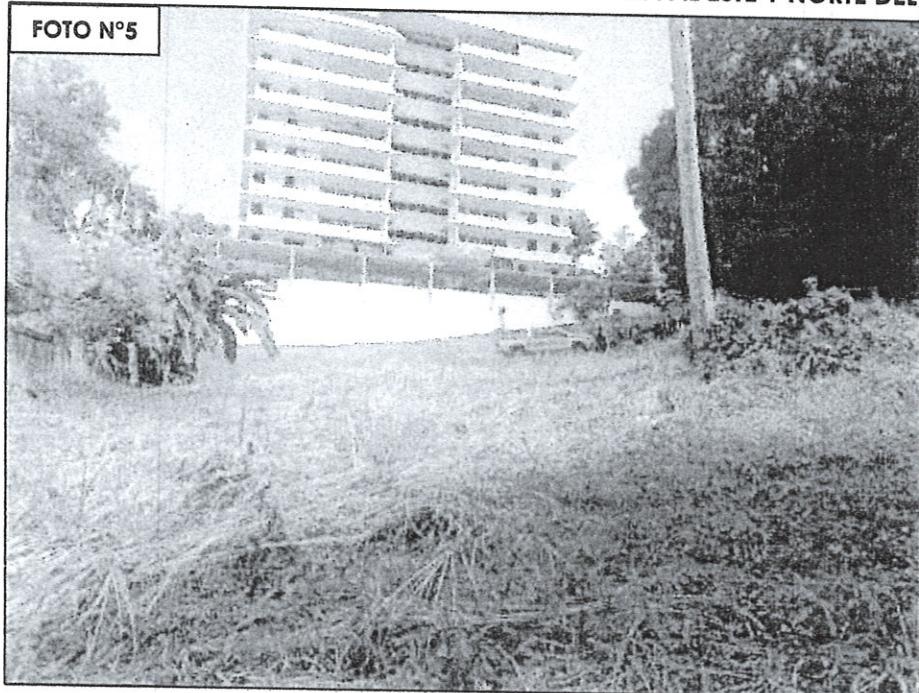
- El globo de terreno colinda con dos calles, la Manuel J. Hurtado o calle segunda y la calle José Gabriel Duque, además colinda al Norte con un edificio de ocho (8) niveles de apartamentos y al Este con una vivienda unifamiliar.

- En la colindancia con las calles hay unos muros, uno es de bloques de cemento sin repollo y otro es de piedra; y en una parte de la colindancia con la vivienda unifamiliar hay también un muro de piedras. Los muros de piedra se observaron conservados y aún en pie, a pesar de la antigüedad.

FOTOS N°3, 4, 5. SE APRECIA LA TOPOGRAFÍA Y COLINDANCIA AL ESTE Y NORTE DEL PROYECTO.

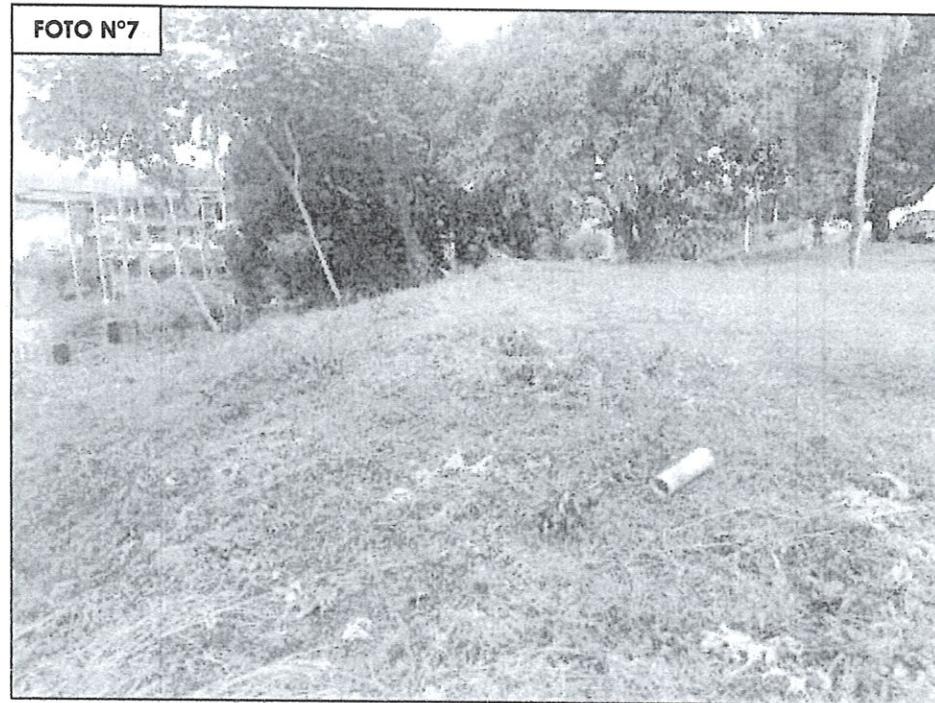
FOTO N°7. SE MUESTRA PARTE DE LA VEGETACIÓN EXISTENTE.
