ASUNTO: Informe de evaluación técnica del estudio del Hospital San José La Palma.

INFORME TÉCNICO DE INSPECCIÓN No. 163-2025.

Nombre del Es.I.A: “PEDIDO 22-4015 DISEÑO, ANTEPROYECTO ARQUITECTÓNICO, DESARROLLO DE PLANOS, ESPECIFICACIONES TÉCNICAS, DEMOLICIÓN, CONSTRUCCIÓN, EQUIPAMIENTO MÉDICO Y NO MÉDICO, MANTENIMIENTO PREVENTIVO Y CORRECTIVO POR 3 AÑOS, PARA LA AMPLIACIÓN DEL HOSPITAL SAN JOSÉ EN LA PALMA, REGIÓN DE SALUD DE DARIÉN”

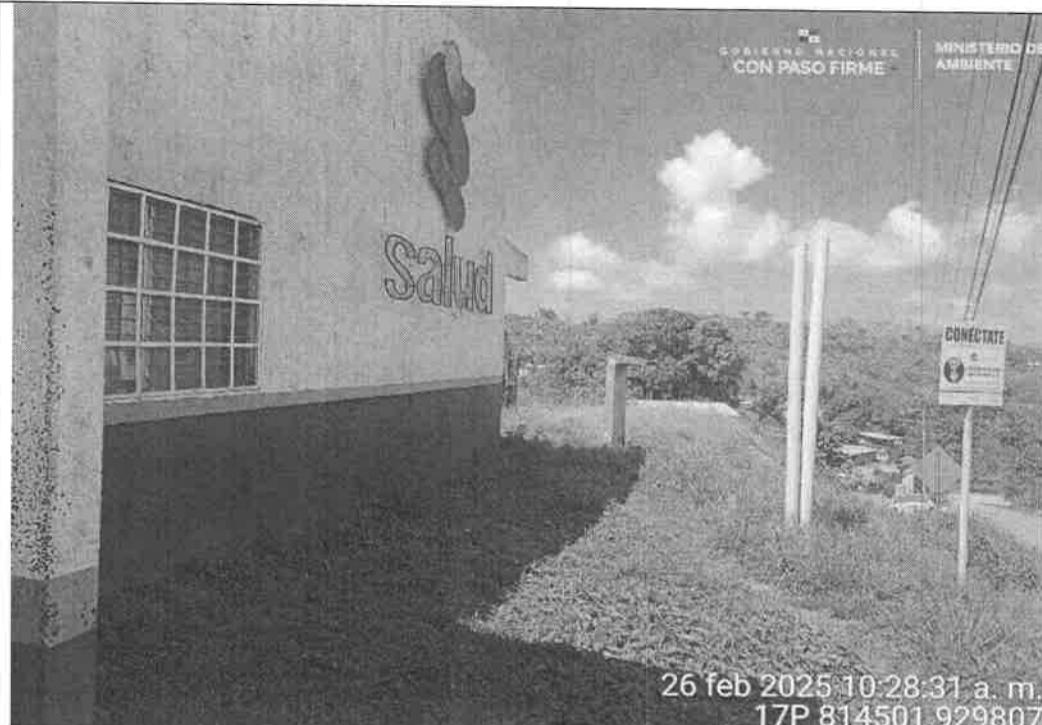
N 929807  
E 814501

Ilustración No. 1. Imagen de la Infraestructura del Hospital actual que será demolido para la construcción del nuevo Hospital San José de La Palma.

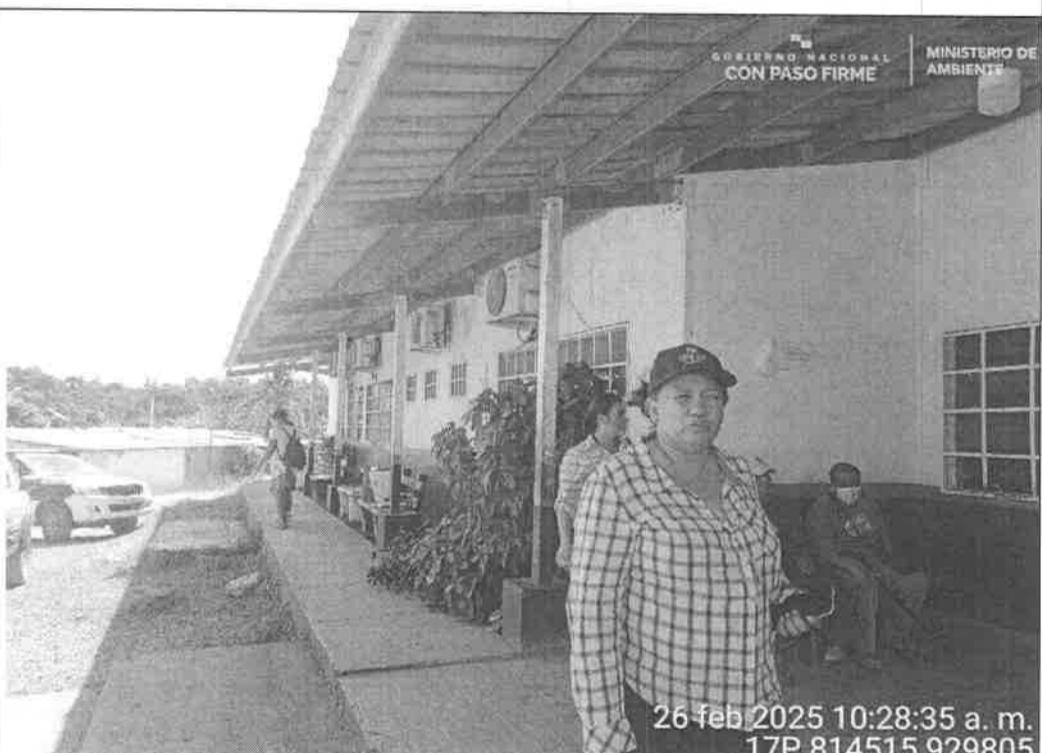
E 814515  
N 959805

Ilustración No.2. Se observa personal de Mi Ambiente Darién realizando recorrido de inspección en el área donde se desarrollará el proyecto

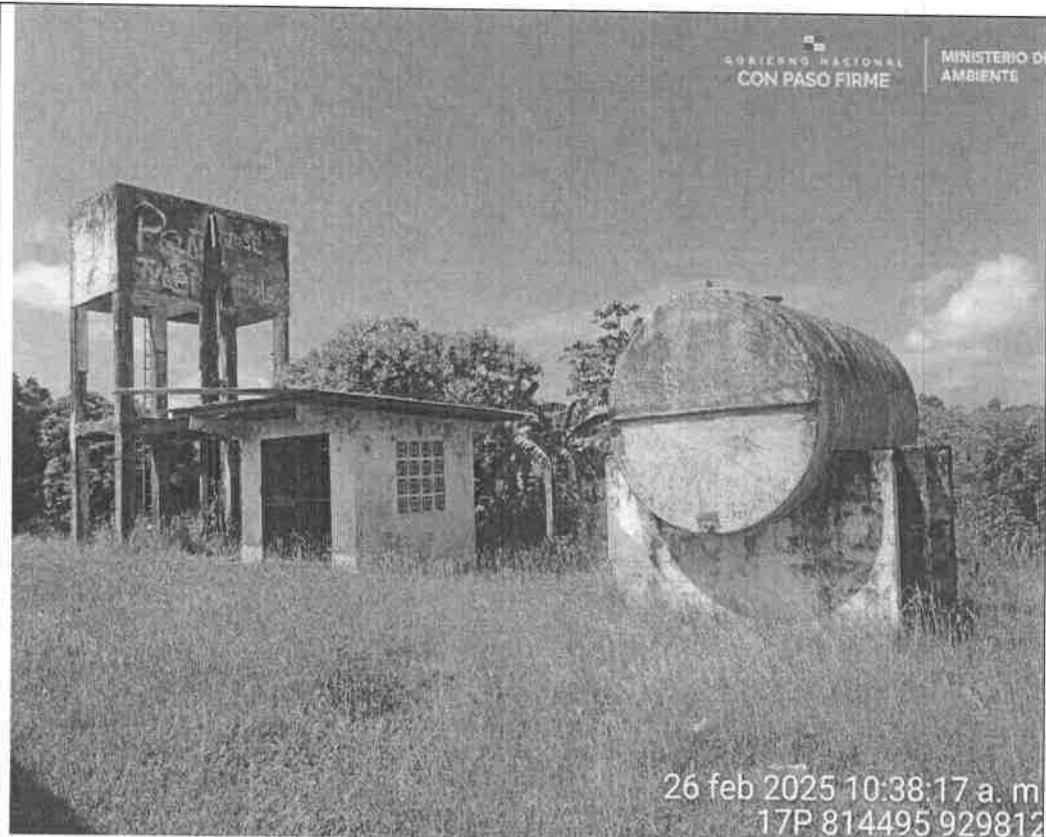
E 814495 N 929812

<p>26 feb 2025 10:38:17 a. m 17P 814495 929812</p> <p><i>Ilustración No. 3. Vista del área donde se desarrollará el Proyecto Inspección realizada el 26/02/2025.</i></p>
----------------------	--

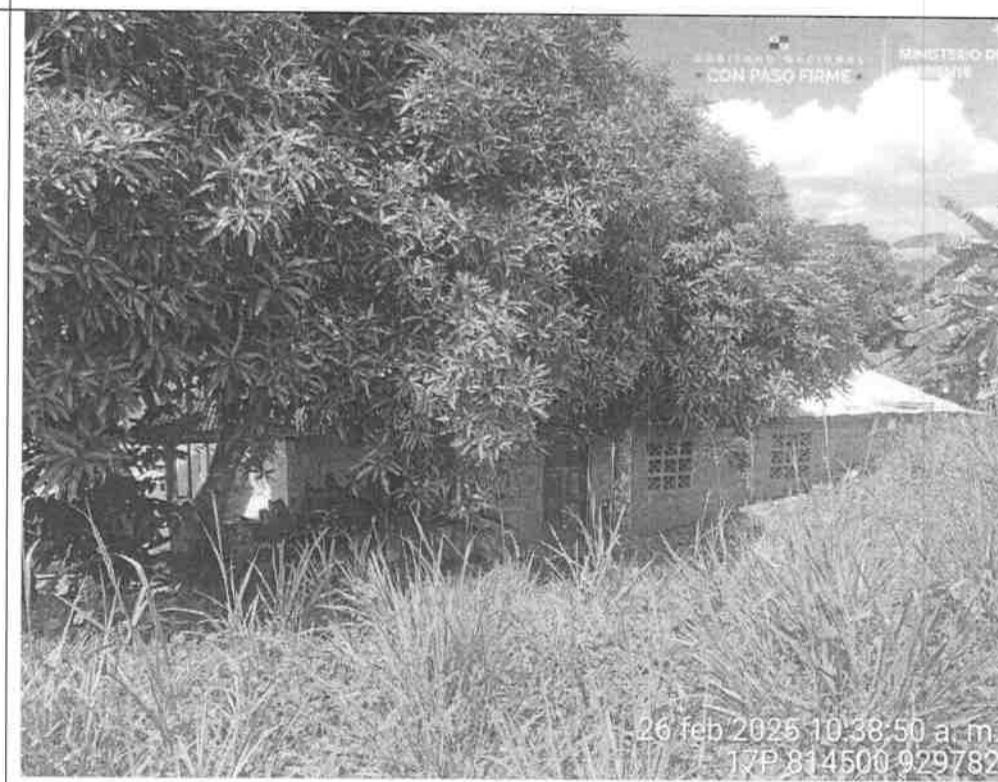
- ✓ Se observó durante la inspección solo vegetación de gramíneas, y algunos árboles frutales de mango y nance.
- ✓ La fauna del área es característica de áreas con una fuerte intervención humana y el aumento de las áreas urbanizadas por lo que la fauna nativa del área ha emigrado a áreas más distantes donde puedan realizar su reproducción y sin intervención humana.

<p>26 feb 2025 10:38:50 a. m 17P 814500 929782</p> <p><i>Ilustración No.4. Imagen del área donde se desarrollará el Proyecto y se observa árboles que colindan y cercanos a viviendas. Inspección realizada el 26/02/2025.</i></p>

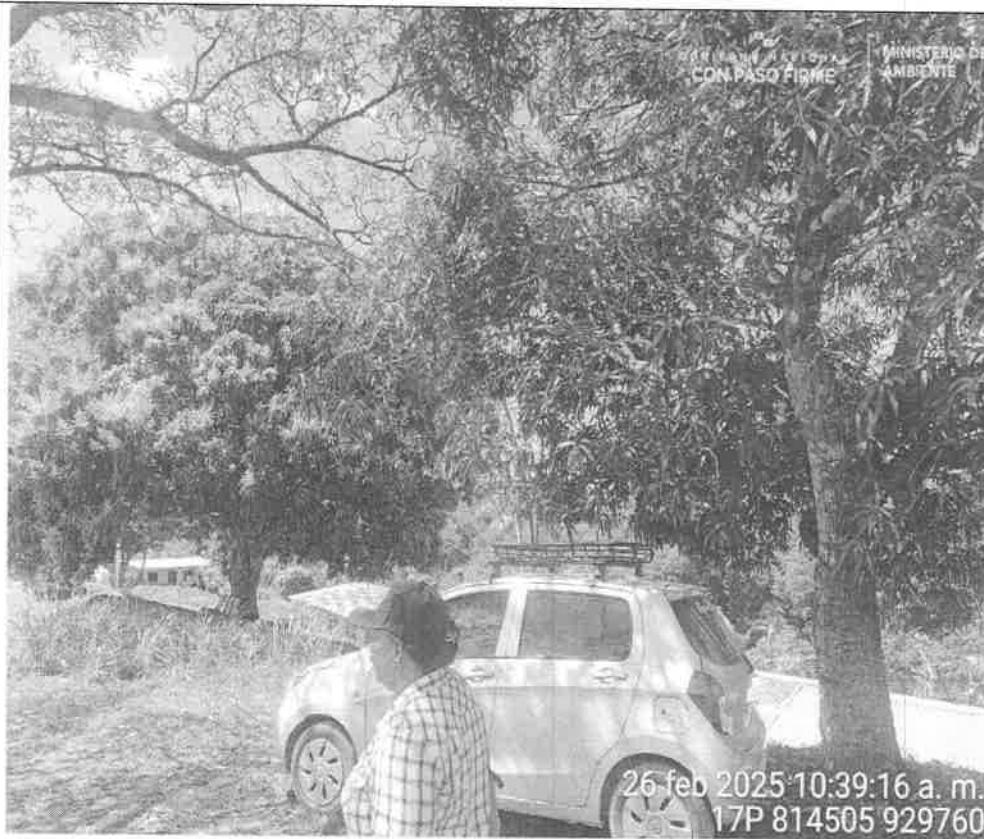
E 814505  
N 929760

*Ilustración No. 5. Imagen del área donde se desarrollará el Proyecto y se observa árboles de mango que colindan y cercanos a viviendas.  
Inspección realizada el 26/02/2025.*
