1.0. INDICE

2. RESUMEN EJECUTIVO.

**PROYECTO HOTEL BOUTIQUE LA DUQUESA
FINCA 867, MANZANA 27
CONJUNTO MONUMENTAL HISTÓRICO
CASCO ANTIGUO DE LA CIUDAD DE PANAMÁ**

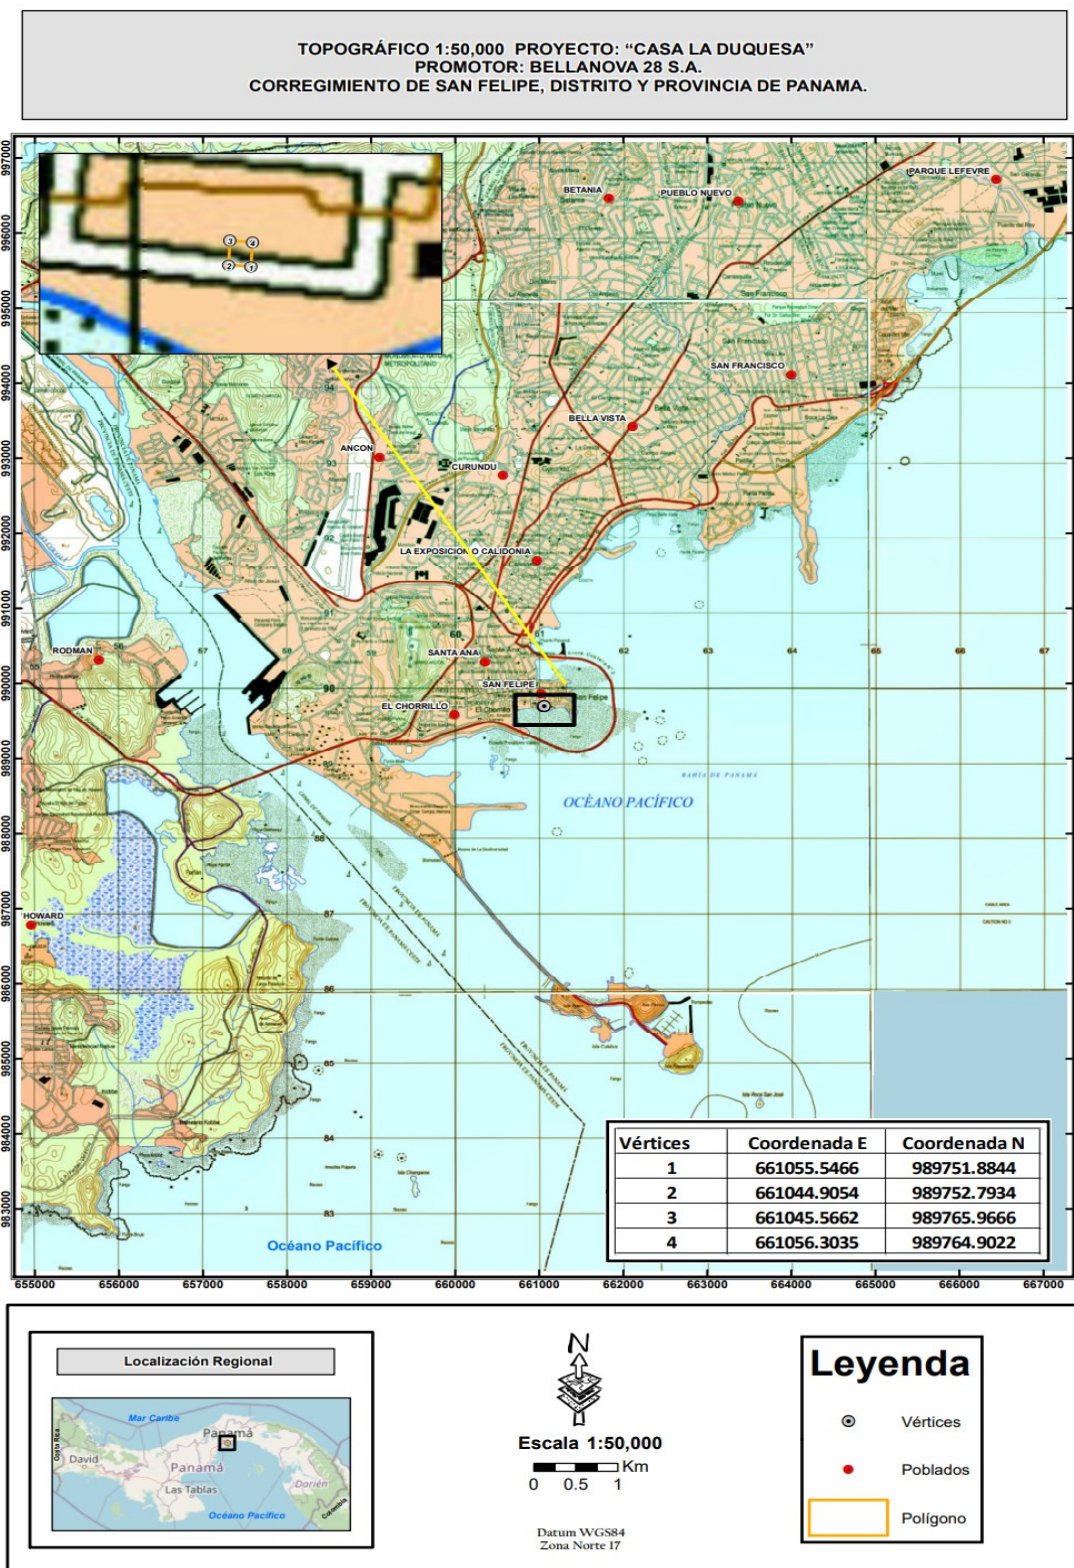
5.5.1. Mapa Topográficos del área del proyecto, obra o actividad a desarrollar y sus componentes. Fuente: Grupo Consultor.

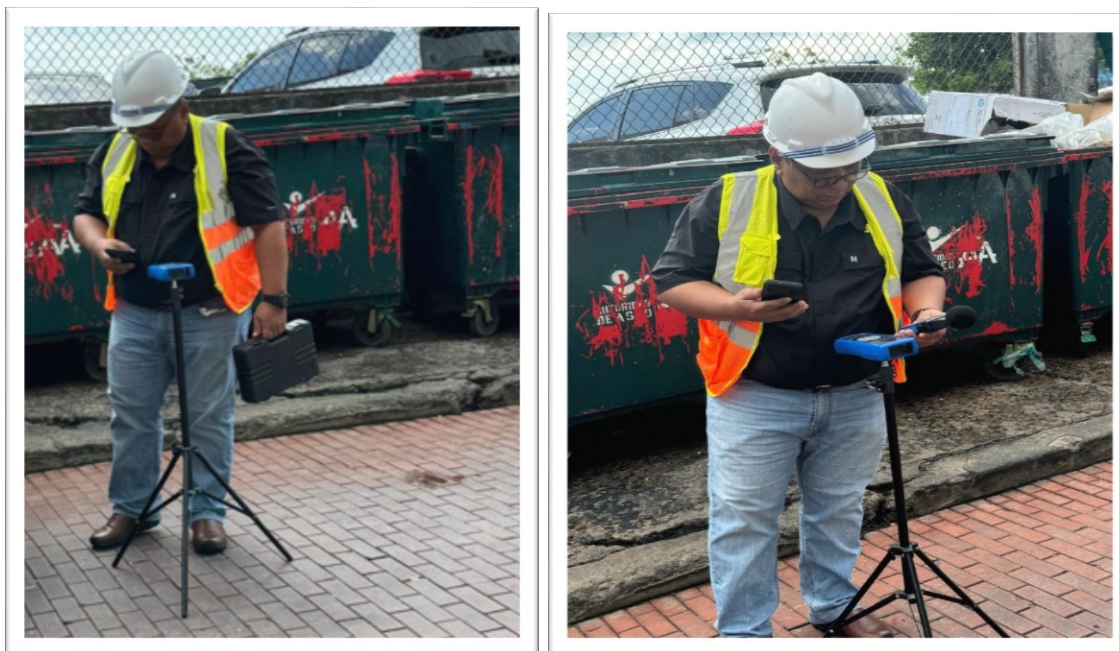
Los valores de ruido ambiental registrado (37.8 dB A), restando el ruido de fondo producido por el viento, se encuentran por debajo del límite legal de $L_{Aeq} 60 \text{ dB(A)}$ que establece el Decreto Ejecutivo N° 1, de fecha 15 de enero de 2004 para ruido ambiental. **Informe en el anexo 14.7**

Imagen 5.2. Medición de parámetros de ruido. Fuente: Equipo consultor.

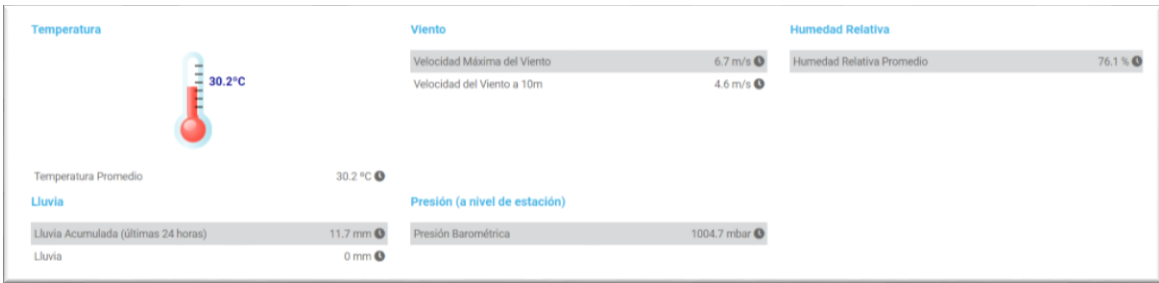
Imagen 5.6. Datos de Humedad Relativa y Presión Atmosférica actuales, tomadas para las fechas de 7 de diciembre de 2024. Fuente: Instituto de Meteorología e Hidrología de Panamá.

Para los datos climáticos actuales, referente a la humedad relativa y presión atmosférica se utilizó la estación activa más cercana, siendo esta la estación SUN TOWER EL DORADO (142-026) de la Empresa de Transmisión Eléctrica (ETESA), ubicada en las coordenadas 9°0'42" Latitud y 79°32'7" Longitud, con inicio de operaciones el 3 de agosto de 2007.

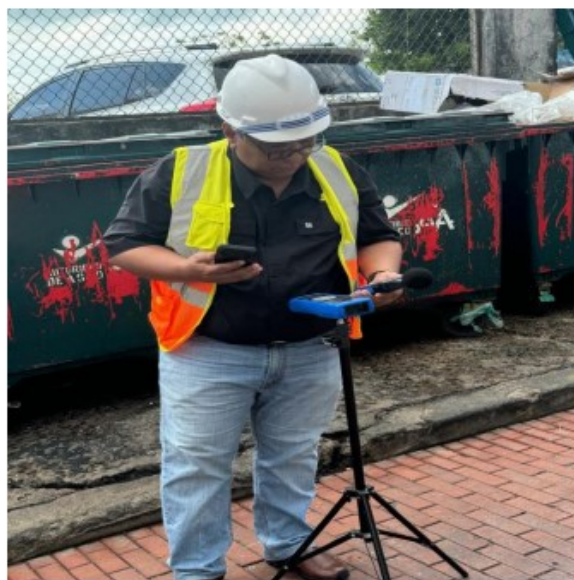
Foto 1. Medición de calidad de ruido ambiental en el polígono del proyecto

Se ha tomado como límites legales de referencia los valores incluidos en el Decreto Ejecutivo nº 1, de fecha 15 de enero de 2004, considerando como descriptor del ruido ambiental el parámetro LAeqmáx para el período de medición diurno o nocturno establecido en dicho Decreto. Para la realización de las mediciones se ha empleado un sonómetro integrador Tipo 1 B&K 2260 **OBSERVER**, así como un calibrador **Sound Level Calibrator Type 510**. Se comparan los niveles sonoros con la legislación vigente en Panamá:

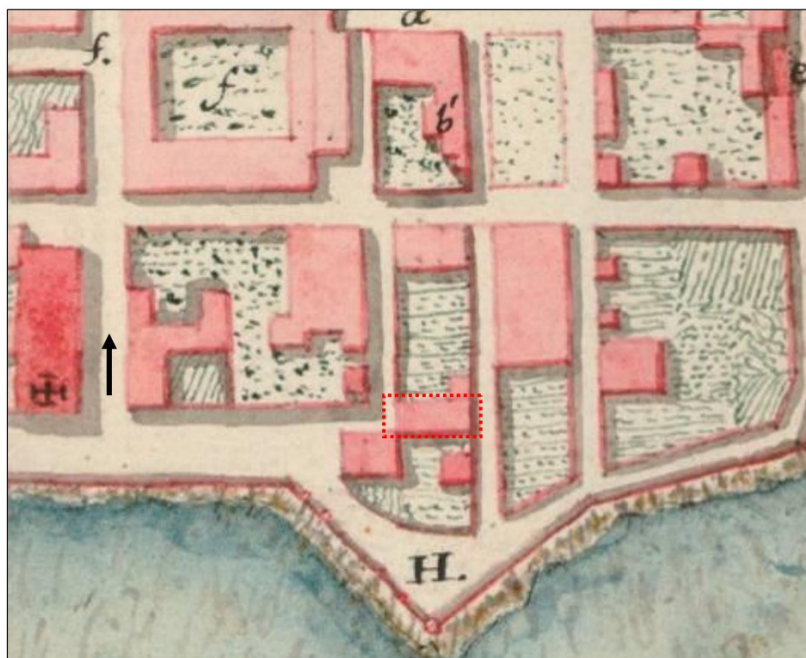
Figura 5) Plano de Panamá en 1814 por Vicente Talledo y Rivera (Archivo General de Indias; Tejeira 2009) en el que se ve un edificio rectangular (línea roja punteada) en el espacio que hoy ocupa la calle o avenida Demetrio Brid, justo al sur – aparentemente – de la futura finca 867, que se muestra como baldía. Este edificio no aparece ni en los planos anteriores ni en los posteriores.

Todos los planos de la ciudad entre 1748 y 1850 son consistentes en mostrar el solar de la finca 867 como baldío, sin utilizar. Solamente el plano de 1814 de Vicente Talledo y Rivera muestra un edificio que, al parecer, fue construido sobre el flanco sur de la actual finca 867, es decir, sobre la calle existente hoy día, aunque debido a cuestiones de escala es difícil afirmar si también estaba o no sobre los espacios que hoy ocupa el proyecto. Este edificio antiguo no aparece en los planos inmediatamente anteriores a 1814 y desaparece en el plano de 1850 para dar lugar a la actual avenida Demetrio Brid. El primer plano que vuelve a mostrar el solar de la finca 867 como edificado

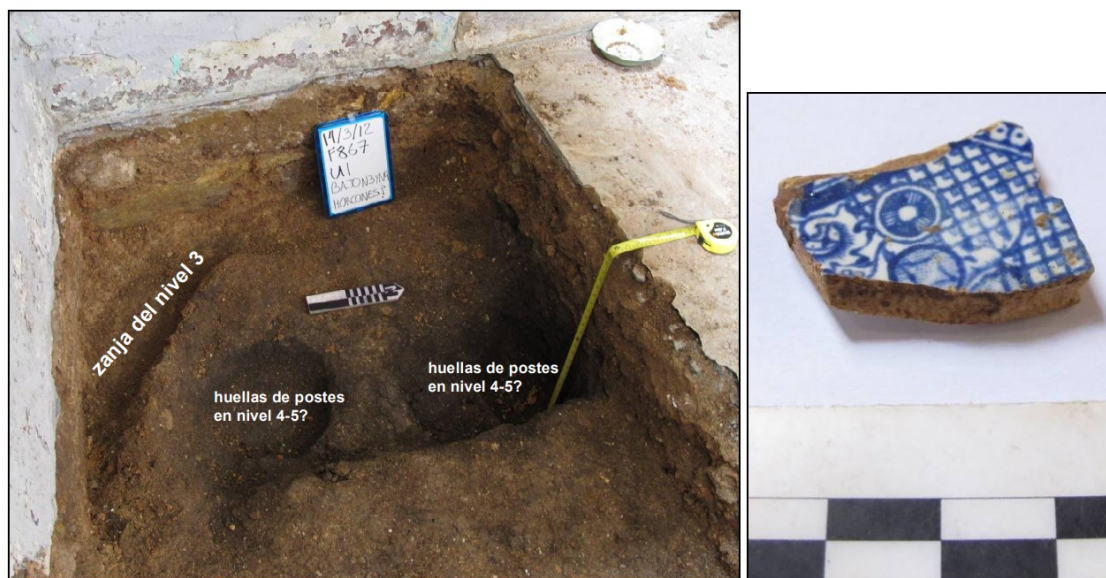
Figura 12) Excavación de la unidad 1 en la que se ven la zanja excavada del nivel 3, que se apoya en el cimiento ciclópeo de las paredes y las posibles huellas de poste entre los niveles 4 y 5. A la derecha el fragmento de loza industrial blanca con decoración por transferencia encontrado dentro del cimiento ciclópeo de la pared oeste del inmueble.

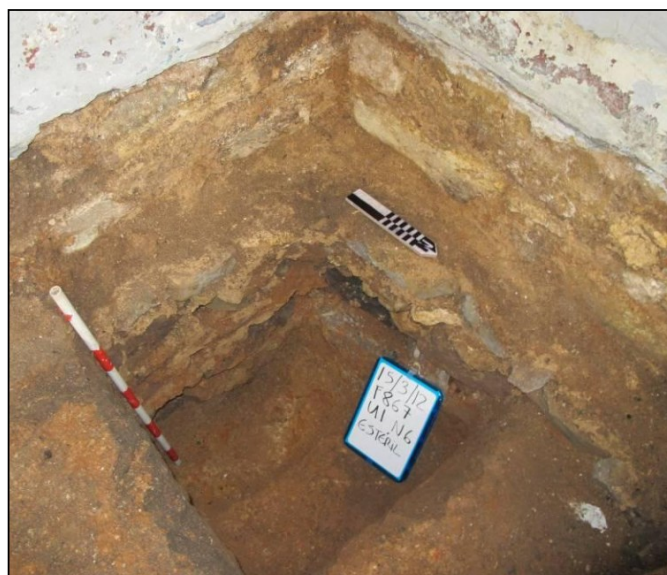
Figura 13) Fin de la excavación de la unidad 1. Se aprecian los cimientos de los muros sur y oeste. La escala apunta hacia el norte.

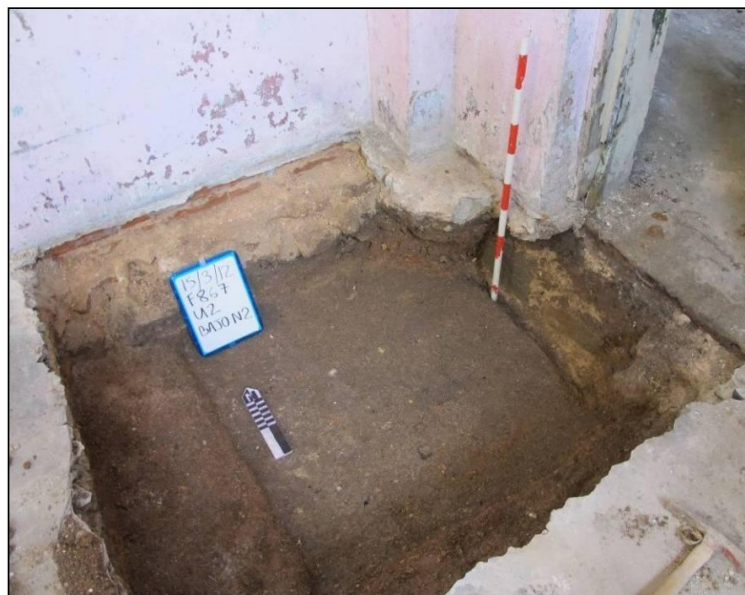
Figura 15) Excavación de la unidad 2, debajo del nivel 2, se aprecia el nivel 3.

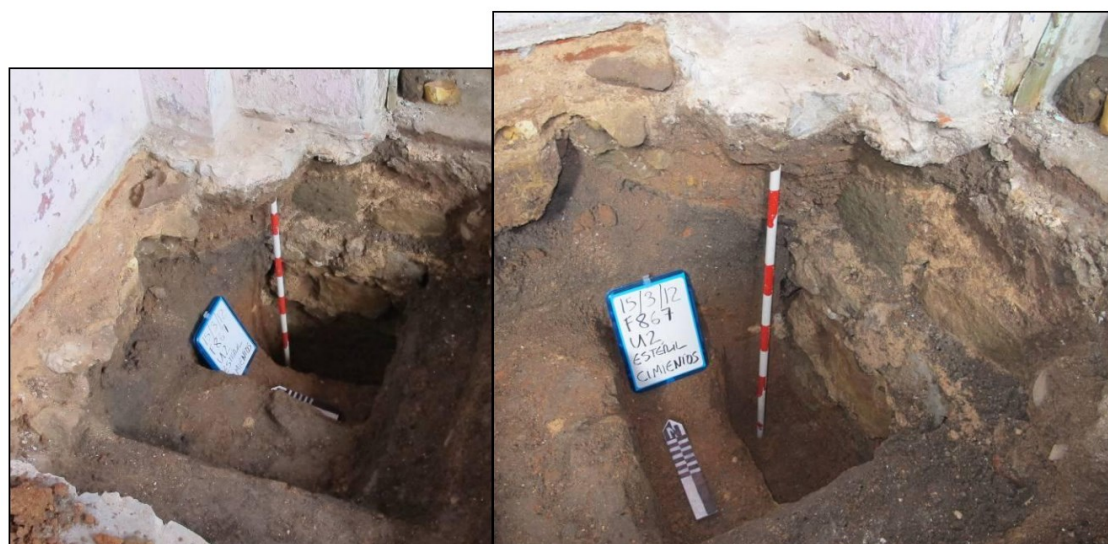
Figura 16) Final de la excavación de la unidad 2. Nótese la profundidad del cimiento del muro norte-sur versus la del cimiento que corre este-oeste.

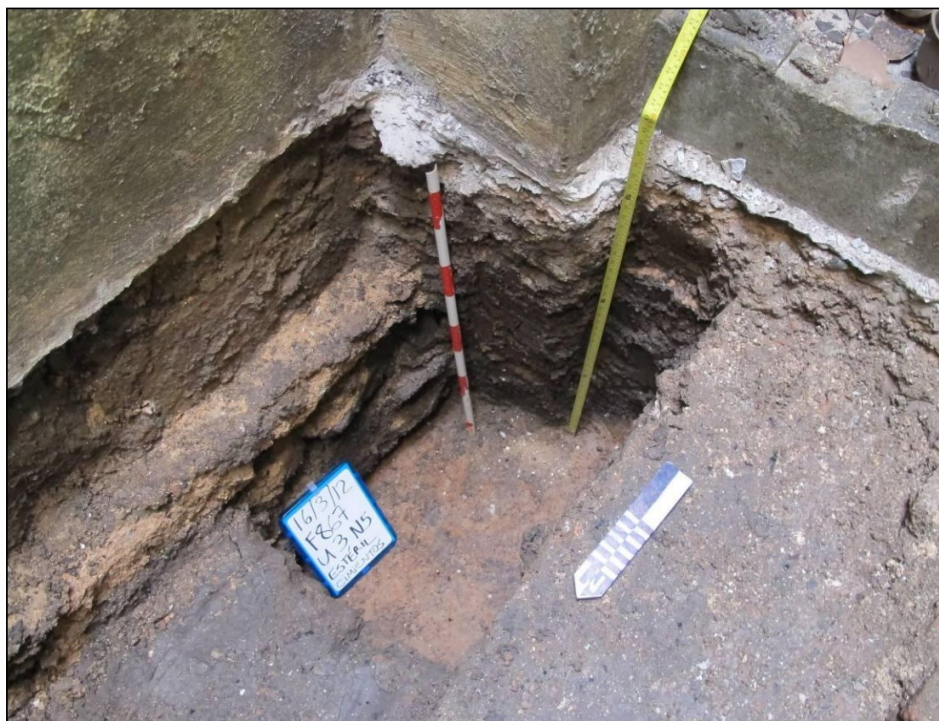
Figura 18) Fin de excavación de la unidad 3.

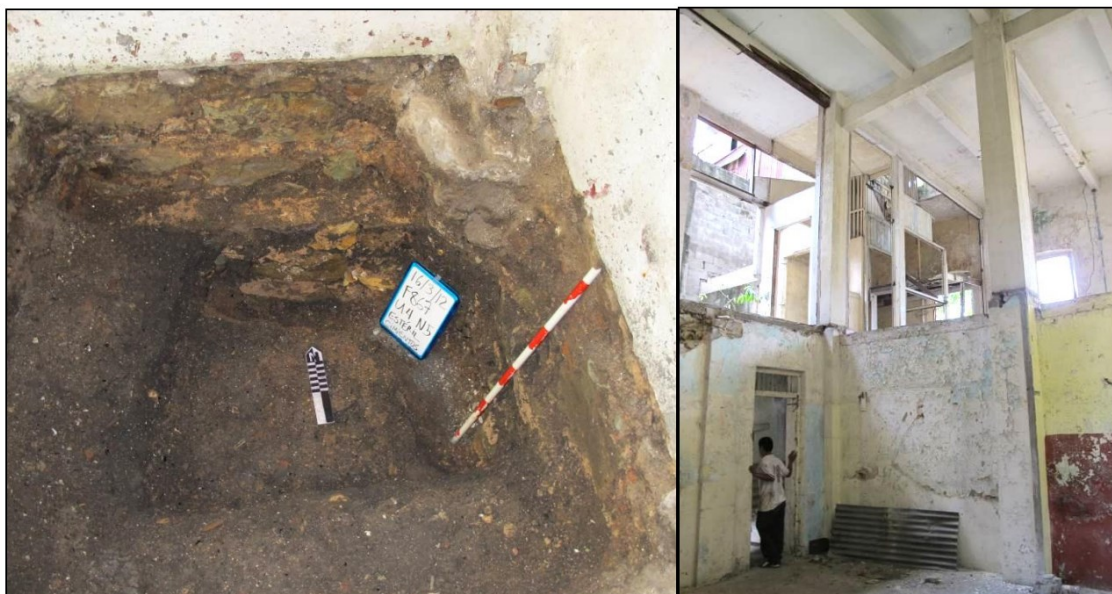
Figura 20) Excavación de la unidad 4 vista desde el sur. En la esquina entre ambos muros está un refuerzo de concreto armado. A la derecha, intersección de los muros medianeros a lo interno del edificio 6-18, vista desde la esquina noroeste. Nótese cómo los muros solamente se elevan hasta el piso del primer alto. También es de notar la losa de concreto para el segundo alto.

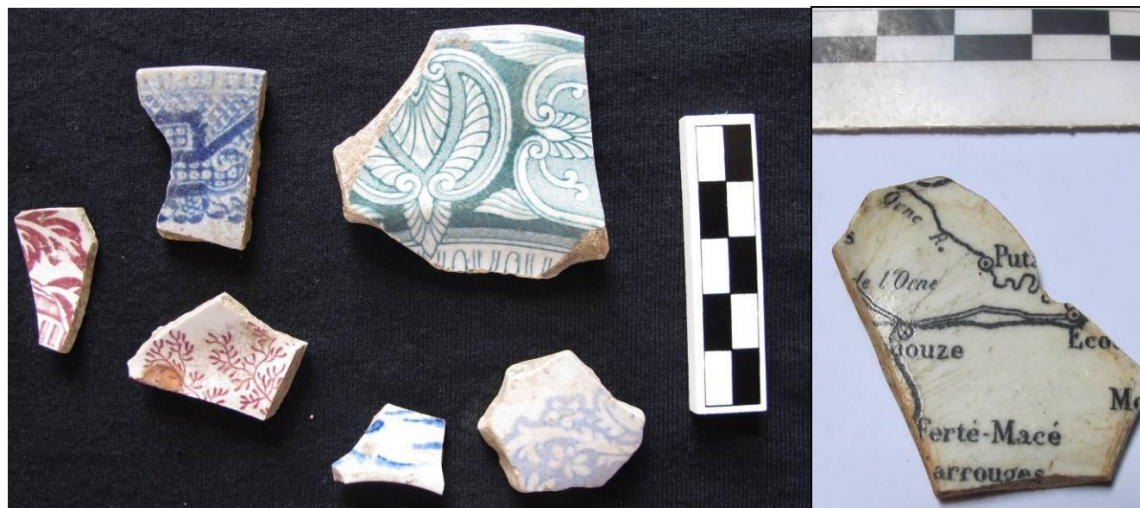
Figura 24) Fragmentos de Loza Industrial de la U3N3. Todos son decorados por transferencia. A la derecha, fragmento de loza industrial con pintura por transferencia negra, en la que se aprecia parcialmente un mapa de la región del Orne, en la Baja Normandía, en Francia. Se ve el nombre completo del poblado de Ferté-Macé (U3N2).

La decoración de las lozas industriales se daba ya sea mediante la pintura a mano o por el proceso conocido como “impresión por transferencia”, técnica industrial desarrollada a partir de 1756 que permitía la producción masiva de cerámicas decoradas, aunque existen otras técnicas decorativas como el moldeado a base de bordes de concha. Antes de 1830 solamente se utilizaba el color azul en estas decoraciones, mientras que después de esa fecha entran los demás colores como el café, verde, rosa, negro y rojo (Neale 2005:17).

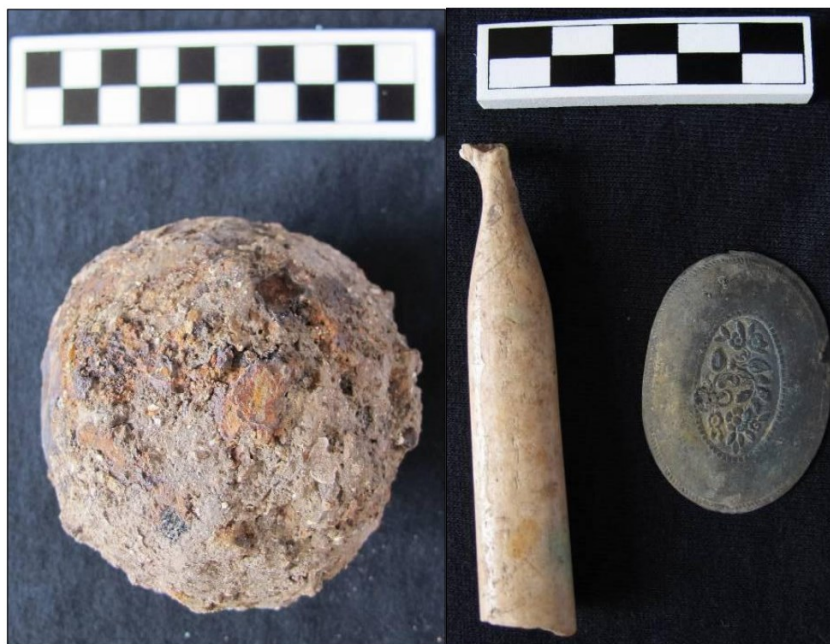
Figura 26) Bala de cañón; mango de hueso y chapa de latón con decoración floral (U4N4).

Los objetos metálicos se relacionan en su mayoría con clavos de hierro, algunos de manufactura artesanal (de herrería) del período colonial, y otros de tipo industrial de acero contemporáneos. Se encontró también una moneda, aparentemente de cobre, que fue imposible identificar debido a su pobre estado de conservación, y una pequeña chapa posiblemente de latón, quizá parte de un prendedor. Aparecieron parte de una herradura y una bala de cañón, probablemente procedente del antiguo destacamento de infantería y artillería que ocupaba el cercano Baluarte de la Carnicería. Esta pesa 3.87 lb. (1.76 kilos) y tiene un diámetro de 8 cm y probablemente servía para un cañón ligero como el falconet.

También se encontraron dos artefactos fragmentados que parecen ser mangos de huesos animales para instrumentos personales como cepillos de dientes o navajas de afeitar. Se recuperaron algunos botones de hueso para ropa. Finalmente entre los artefactos de vidrio se halló una cuenta vidriada polícroma y una pequeña botella completa que habría sido cerrada mediante un corcho. Por su pequeño tamaño se puede pensar que era utilizada para perfumería o medicina.
