ESTUDIO DE IMPACTO AMBIENTAL

CATEGORÍA I

“REFORMAS INTERNAS A EDIFICIO DE LA FINCA 5664, PROPIEDAD DE RELIGIOSOS MERCEDARIOS”

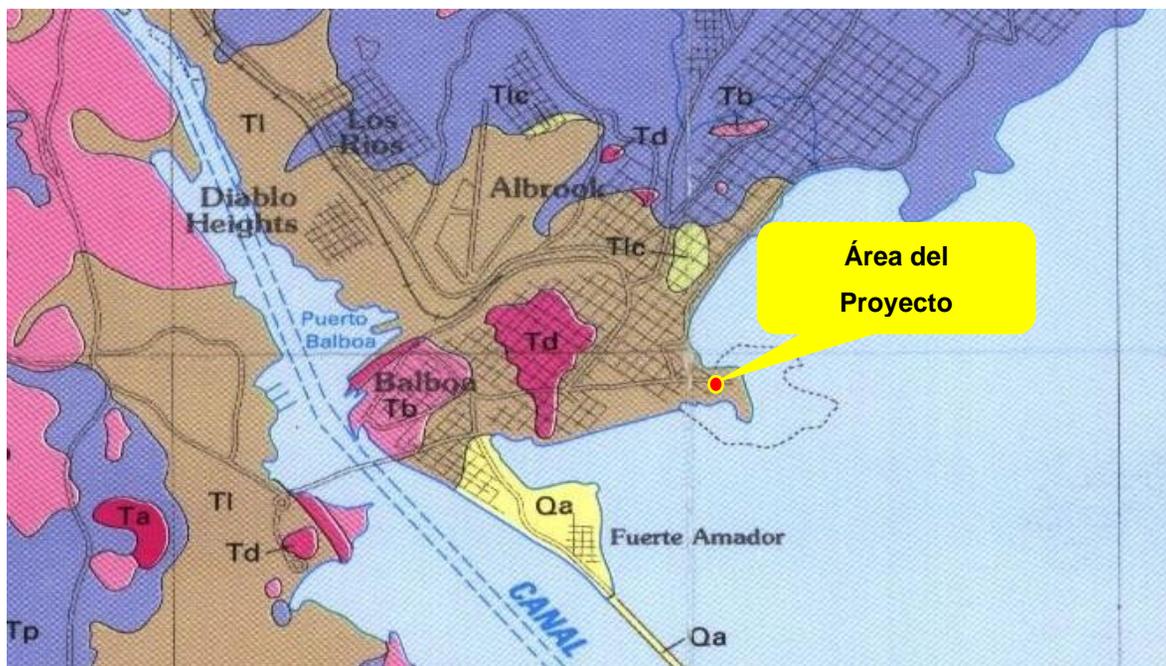
Figura 4 Mapa geológico del área de estudio

Alhajuela Formation, lower member, late early Miocene. Calcareous sandstone.	Tal	Formación Alhajuela, miembro inferior, Mioceno inferior superior. Arenisca calcárea
La Boca Formation, early Miocene. Mudstone, siltstone, sandstone, tuff and limestone.	TI	Formación La Boca, Mioceno inferior. Esquisto arcilloso, lutita, arenisca, toba y caliza
Emperador Limestone, member in lower La Boca. Coralliferous limestone	Tle	Caliza Emperador, miembro en La Boca inferior. Caliza coralífera

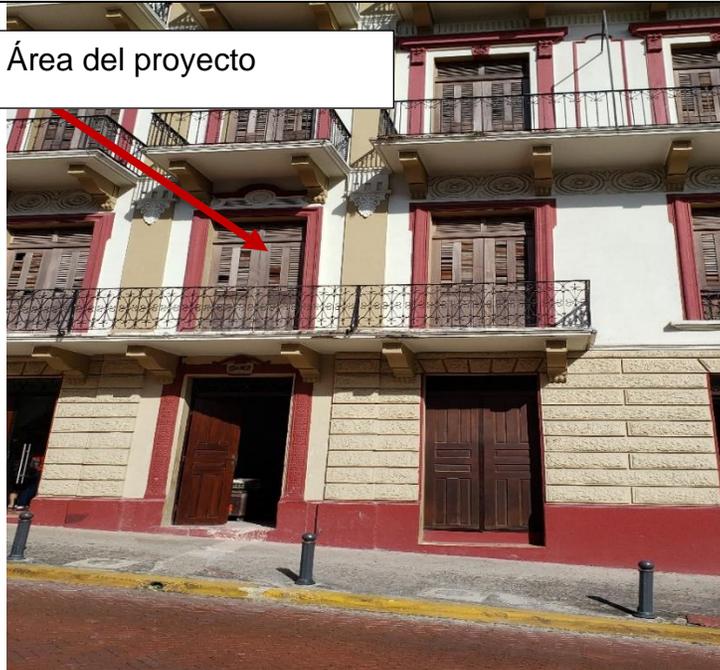
Fotografía No.1: Vista frontal del edificio 5664 - proyecto: Reformas Internas a Edificio de la Finca 5664, Propiedad de Religiosos Mercedarios

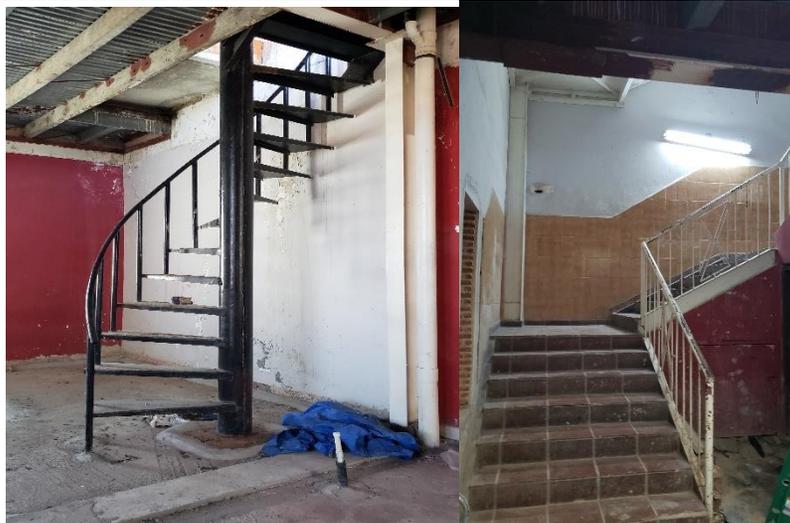
Fotografía no. 2: Áreas internas existentes del proyecto

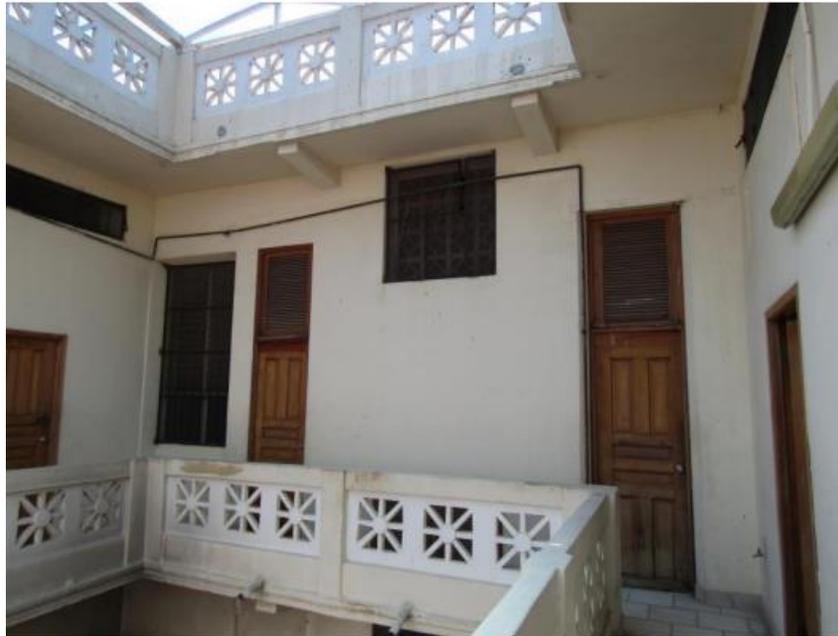
Fotografía No. 3: Vista del balcón interior existente

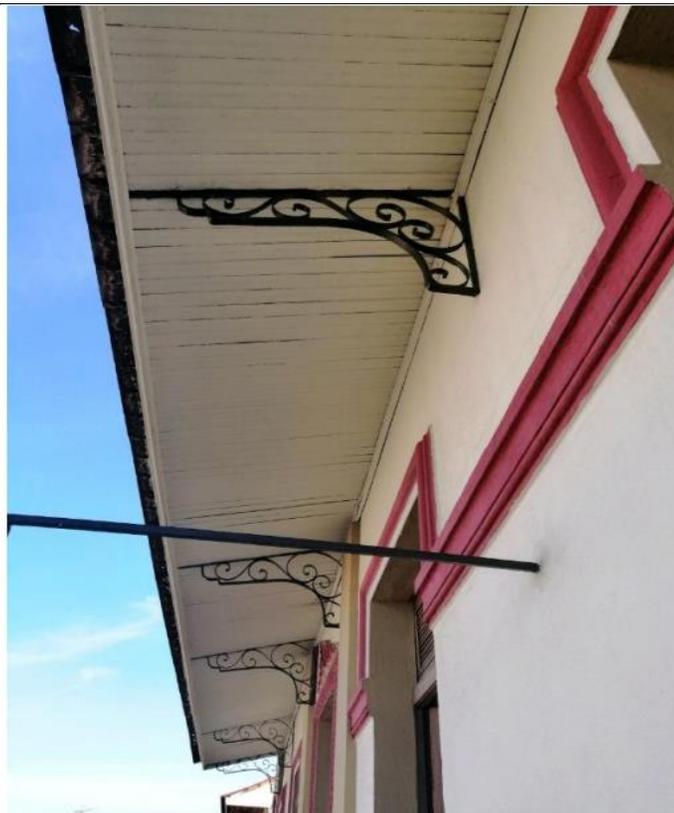
Fotografía No. 4: Vistas de aleros existente

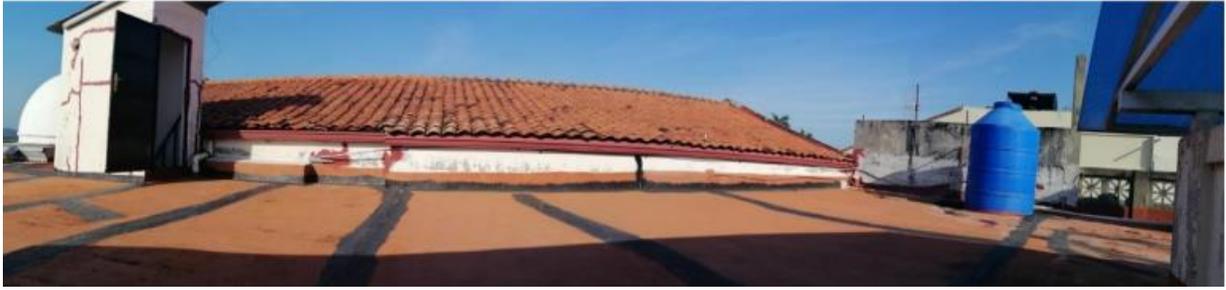
Fotografía No. 5: Vista del techo

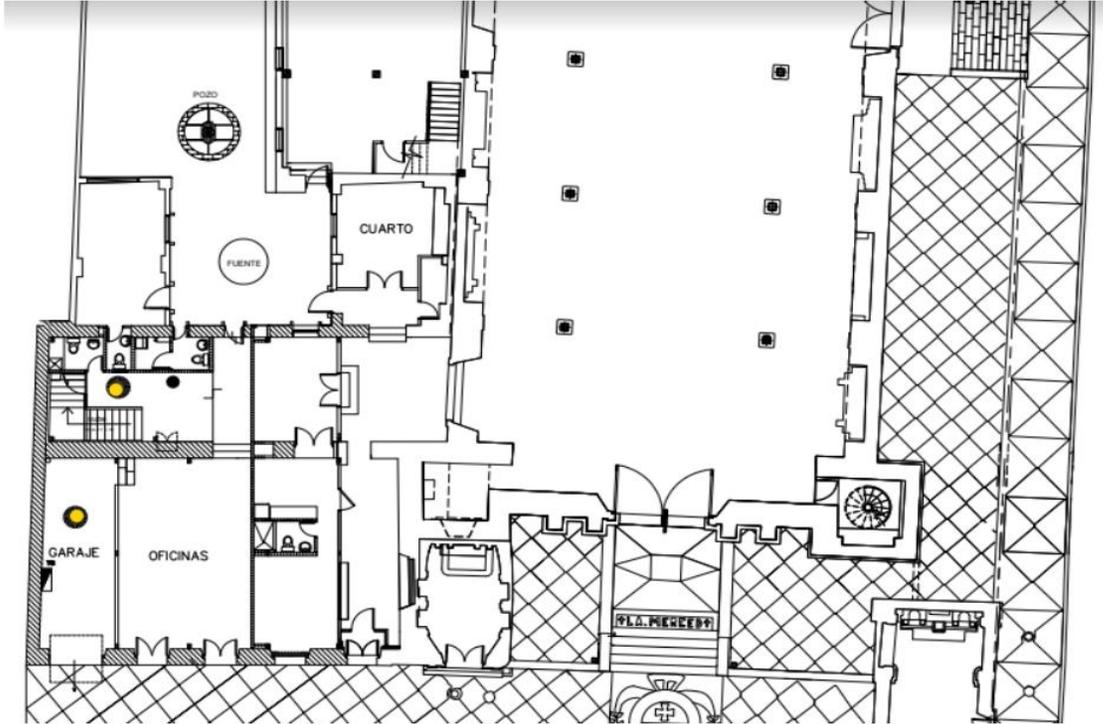
Imagen 1. Ubicación de las unidades de excavación.

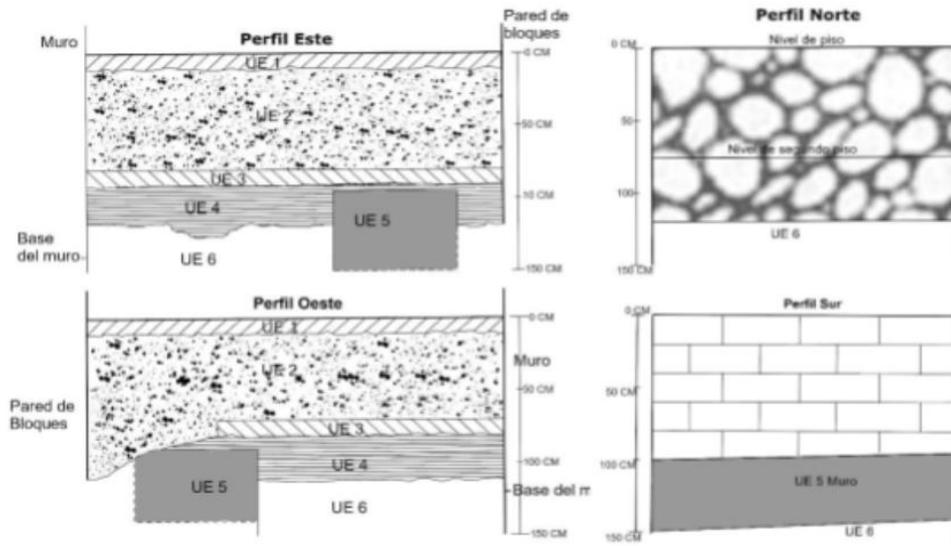
Imagen 16.- Perfiles estratigráficos unidad de excavación 1 finca 6664

UE 6 (capa 5): corresponde al estrato culturalmente estéril de textura arcillosa y compacta (figura 6) sobre el cual se colocaron las bases (cimientos) del muro de la finca.

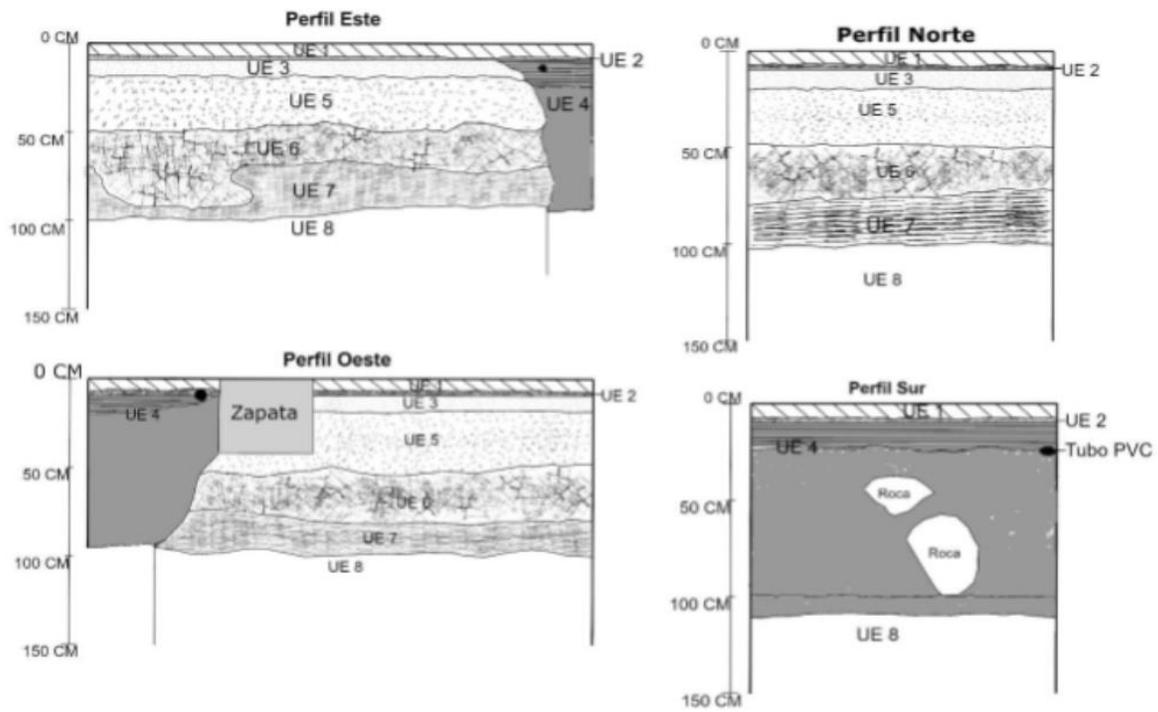
Figura : perfiles de la unidad de excavación número 2. Escala del dibujo 1: 20
