ESTUDIO DE IMPACTO AMBIENTAL

PROYECTO ***“EXTRACCION DE TOSCA”***

**Buena Vista, Corregimiento de Montijo , distrito de
Montijo, provincia de Veraguas.**

Promotor:
CONSORCIO CAMINOS DE VERAGUAS

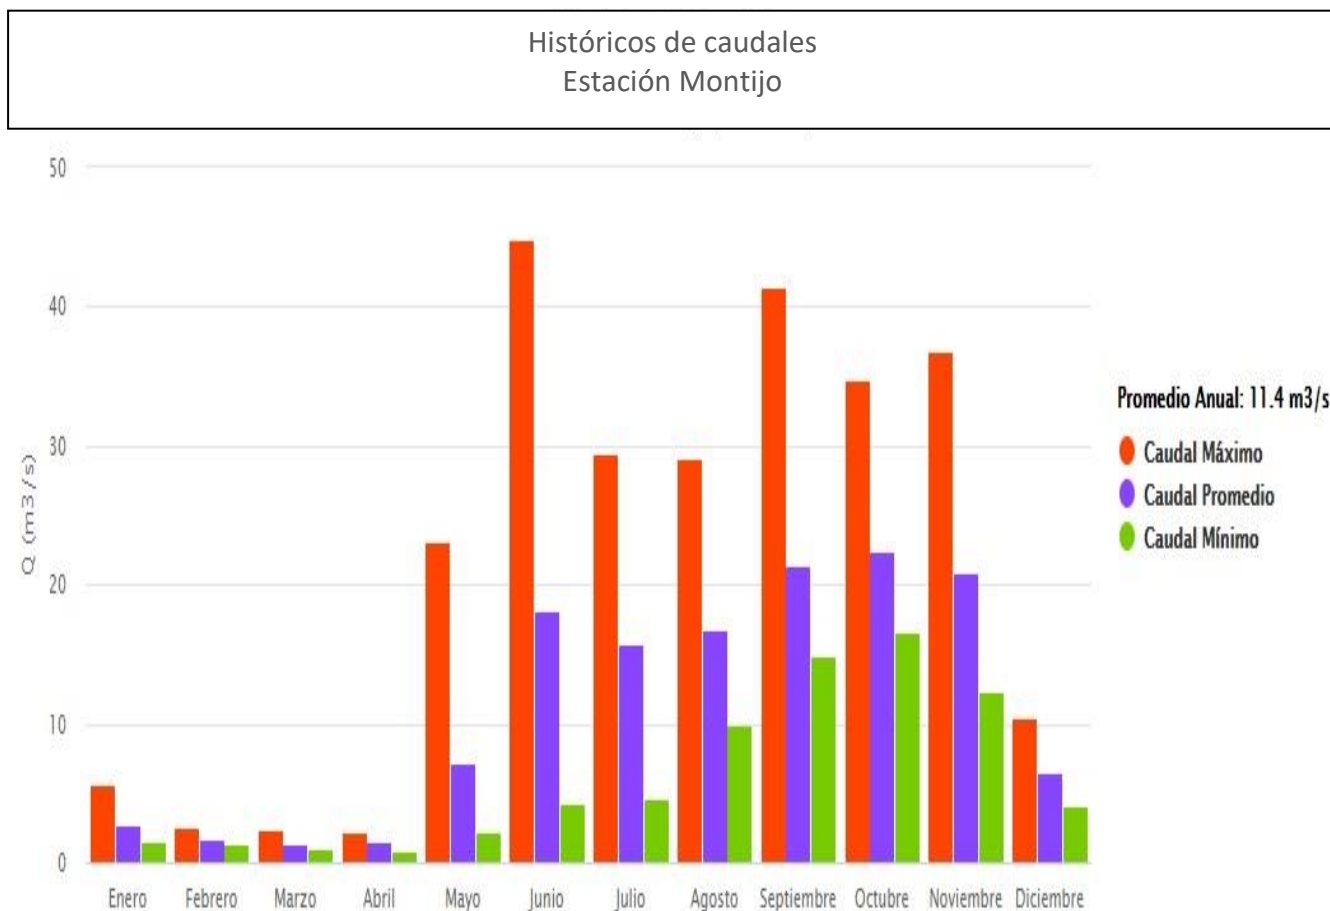
5.6.2.1 Caudales (máximo, mínimo y promedio anual)

Se presenta los caudales máximos, mínimos y promedios de la estación Montijo, estación más cercana en relación al proyecto y perteneciente a la cuenca del Río San Pedro cuenca 120.

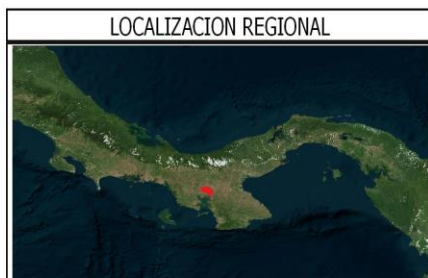
MAPA DE COBERTURA VEGETAL Y USO DE SUELO

- SITIO DEL PROYECTO
- CoberturaBoscosaUsoSuelo_2021_25k
- Bosque latifoliado mixto secundario
- Pasto

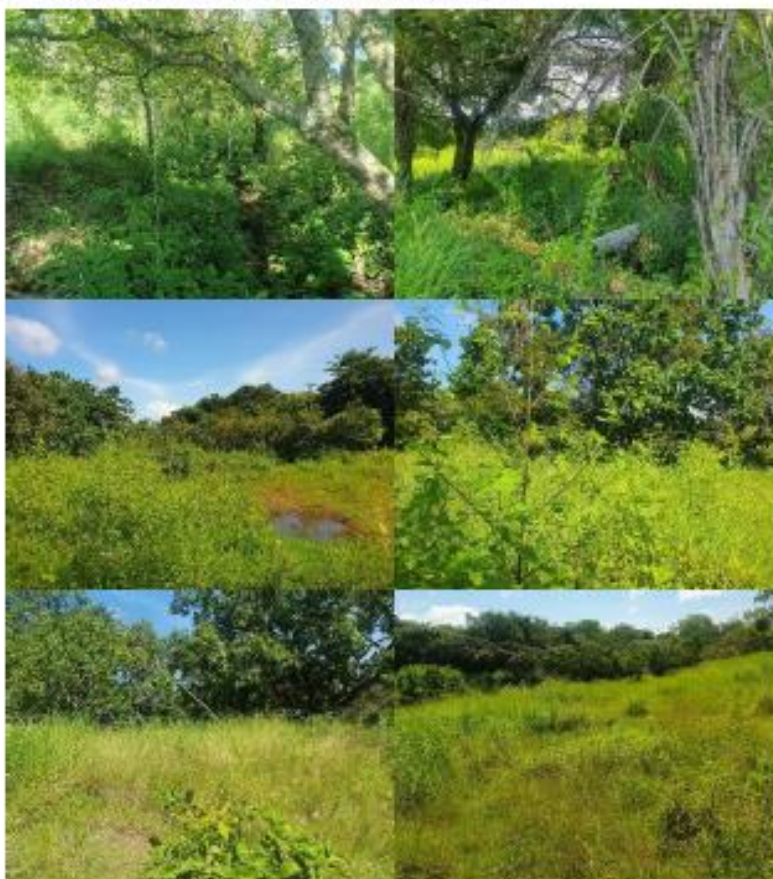
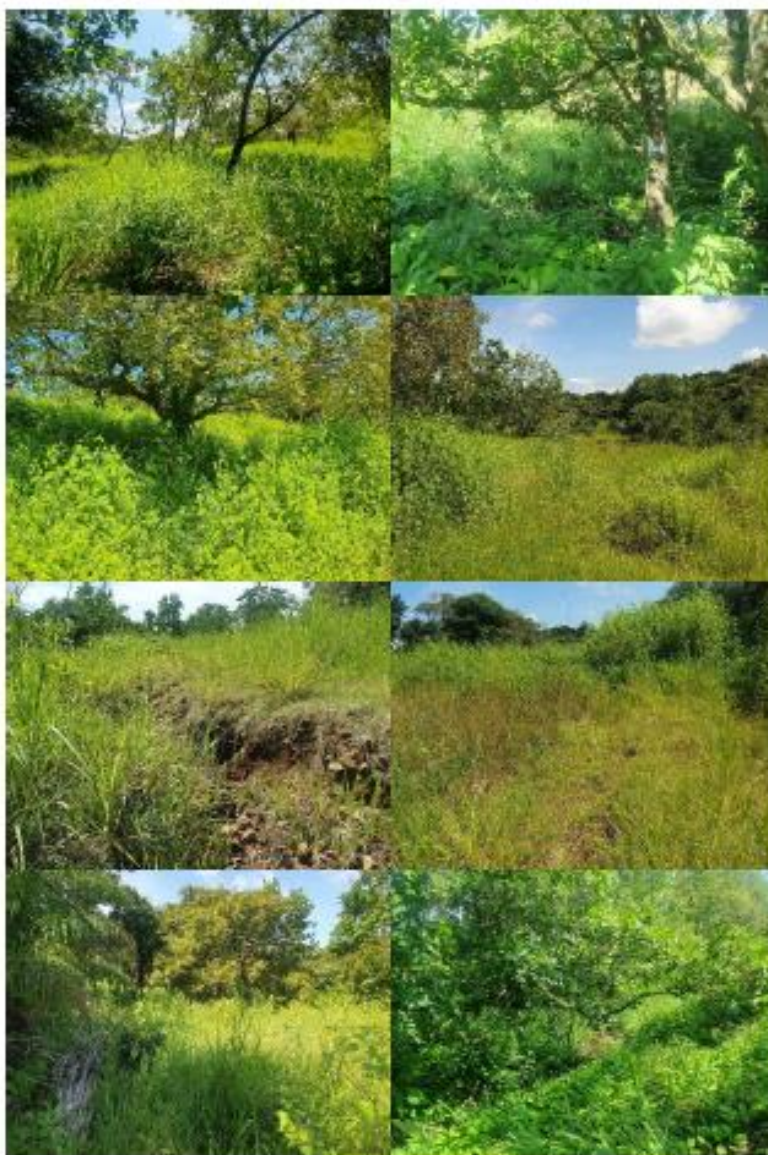
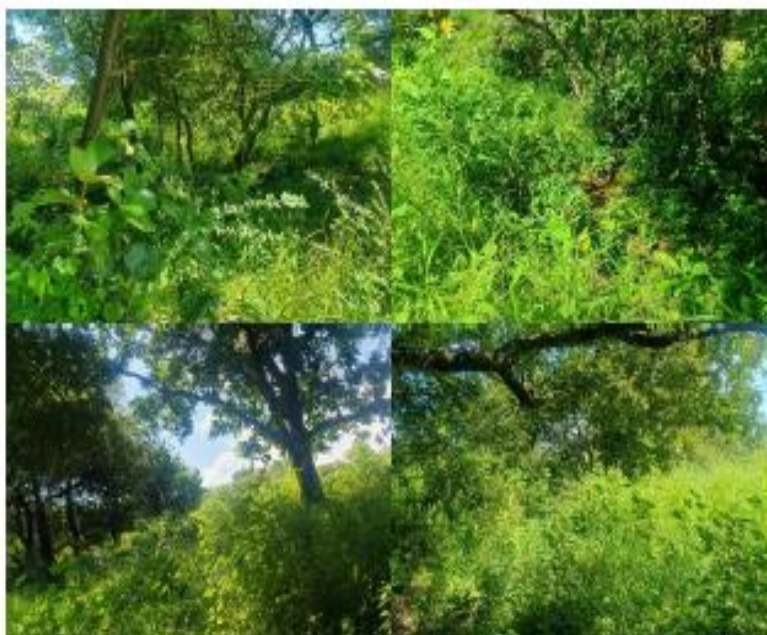
El terreno prospectado se encuentra en una región rural, en una extensión semi plana con suaves ondulaciones, cubierta por una diversidad de hierbas. Esta área, conocida como potrero, exhibe la presencia de árboles, una abundante vegetación la topografía del terreno es irregular. Se ubicaron zonas propicias para la aplicación de sondeos. No hubo hallazgos históricos/culturales.

Fotos N° 1, 2, 3, 4, 5, 6, 7, 8, 9, 10, 11, 12, 13, 14, 15, 16, 17 y 18: Vistas generales. Tramo prospectado. Terreno en una extensión semi plana con suaves ondulaciones, exhibe la presencia de árboles, una abundante vegetación.

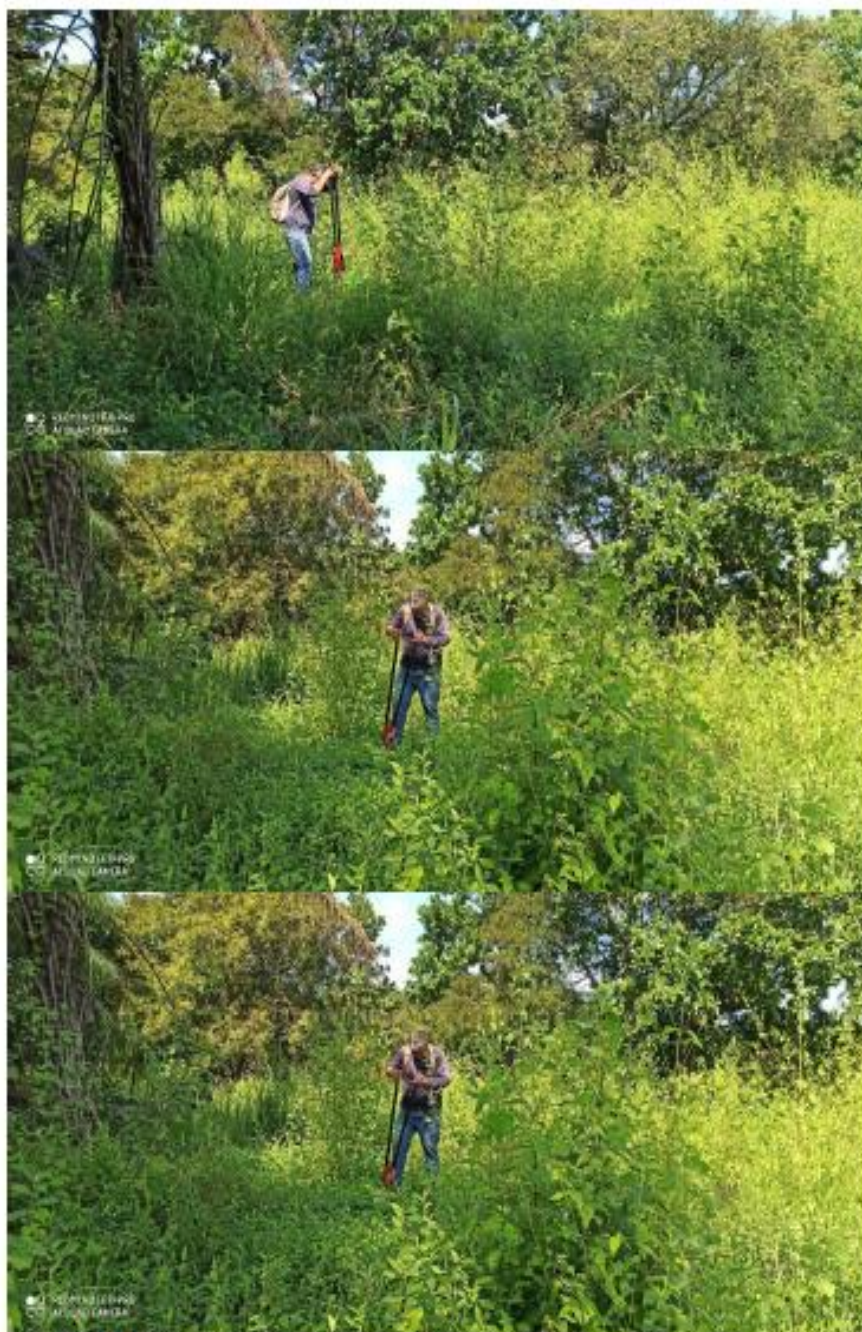
Fotos N° 19, 20 y 21: Vistas generales, tramos prospectados. Muestra de Sondeo.

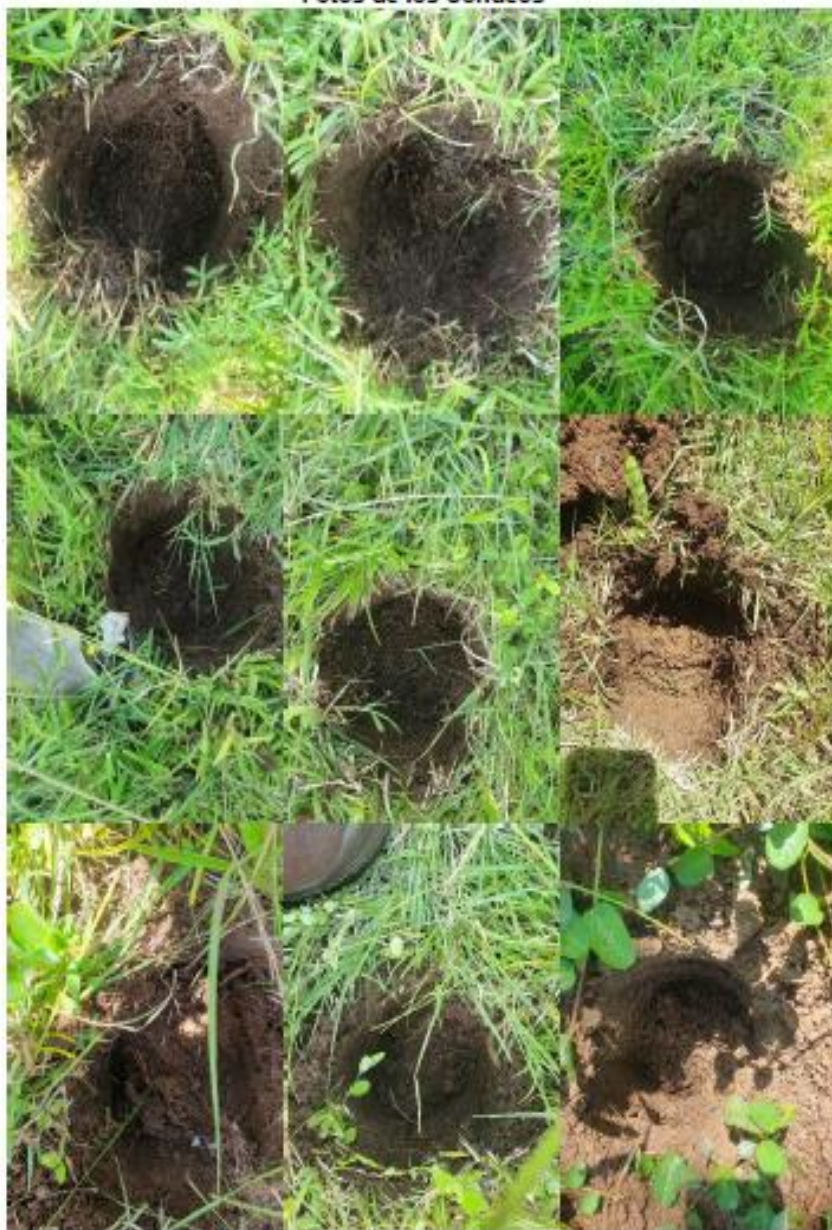
Fotos de los Sondeos

No hubo hallazgos culturales.

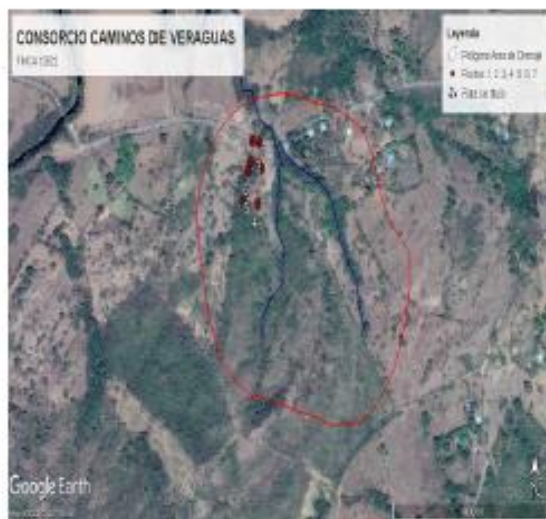
La fuente hídrica evaluada, corresponde a un cuerpo superficial de aguas pluviales, que descarga sus aguas en la parte baja del río San Pedro.

Aun cuando la microcuenca del cuerpo superficial de aguas pluviales pertenece geográficamente a la cuenca del río San Pedro, la misma no tiene influencia directa sobre el proyecto, las aguas y descargas del cauce principal mantiene un caudal producto de las aguas pluviales de su área de drenaje de 27 Has + 2,983.00 m² y el recorrido del curso principal es de 830 metros.

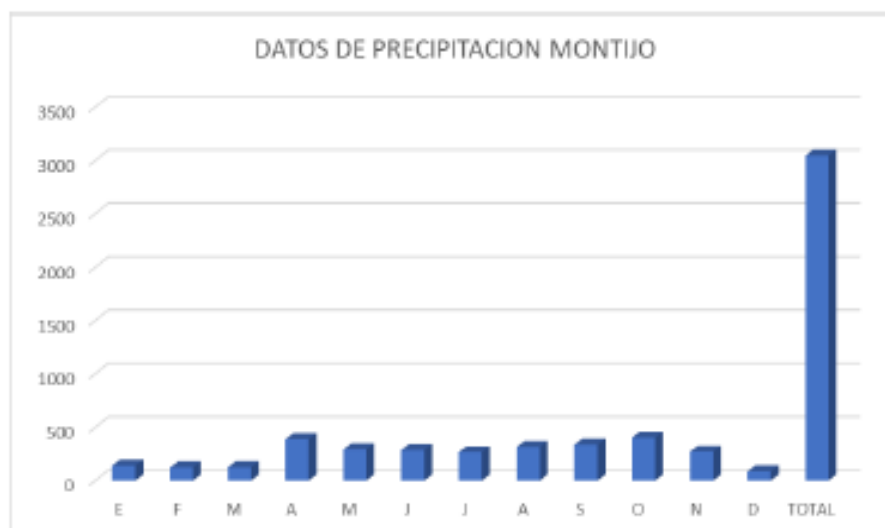
DATOS DE PRECIPITACION PLUVIAL EN MM
ESTACION METEOROLOGICA DE MONTIJO
PERIODO DE REGISTRO HISTORICO HASTA 2020

ESTACION	E	F	M	A	M	J	J	A	S	O	N	D	TOTAL
MONTIJO	140	123	124	390	293	287	267	318	339	405	272	86	3,046

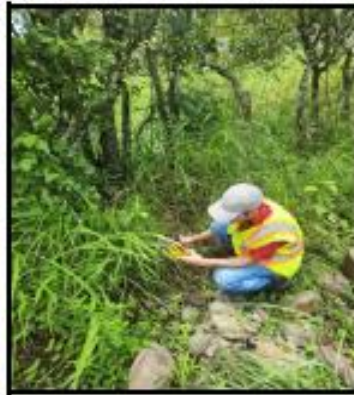
Punto # 1: DENTRO DEL POLÍGONO DEL PROYECTO (DEBAJO DEL ÁRBOL DE GUÁSIMO)

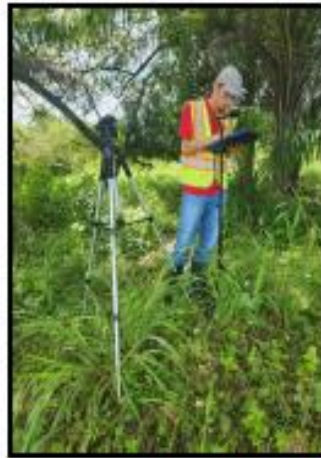
Punto # 1: DENTRO DEL POLÍGONO DEL PROYECTO (DEBAJO DEL ÁRBOL DE GUÁSIMO).

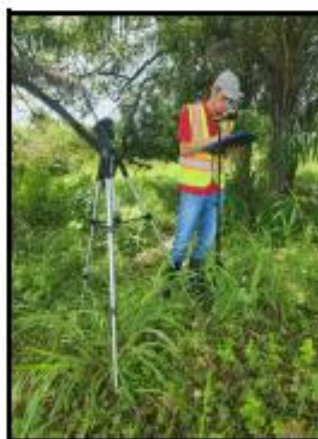
Punto # 1: DENTRO DEL POLÍGONO DEL PROYECTO.

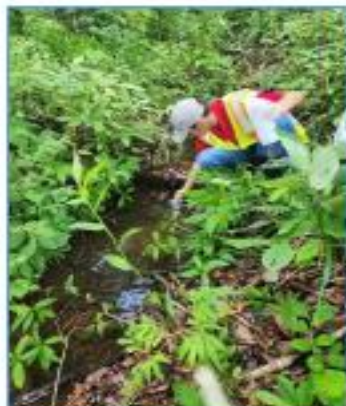
Flujo sub superficial

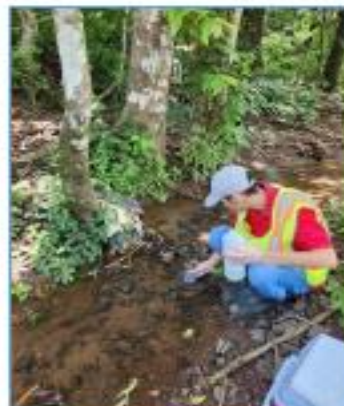
Quebrada Sin Nombre
