REPÚBLICA DE PANAMÁ  
PROVINCIA DE BOCAS DEL TORO  
DISTRITOS DE ALMIRANTE Y CHANGUINOLA  
CORREGIMIENTOS DE VALLE DE AGUA ARRIBA, BARRIADA GUAYMÍ, LA  
GLORIA  
ESTUDIO DE IMPACTO AMBIENTAL CATEGORÍA II

**“DISEÑO Y CONSTRUCCIÓN DE CINCO PUENTES VEHICULARES, EN LOS  
DISTRITOS DE ALMIRANTE Y CHANGUINOLA, PROVINCIA DE BOCAS DEL  
TORO – RENGLÓN 1”**

RESPUESTA II INFORMACIÓN ACLARATORIA

MARZO 2025

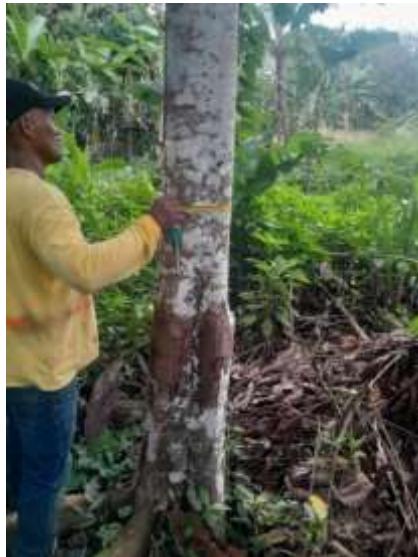
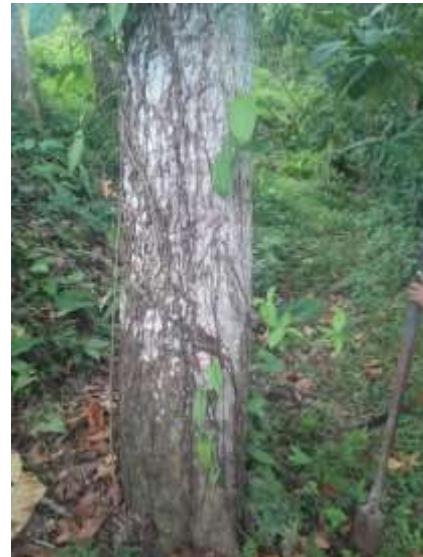
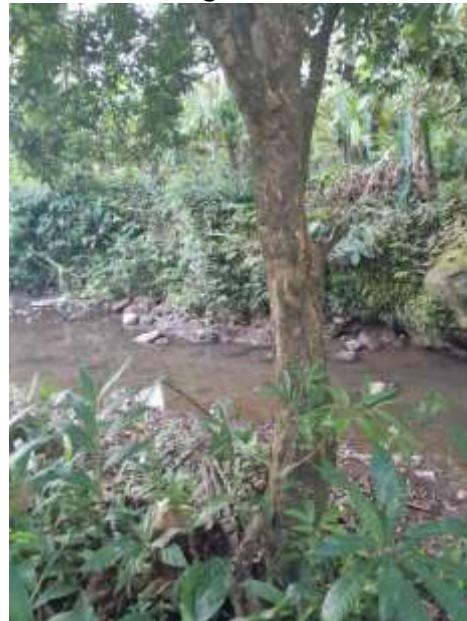
**Figura 1. Evidencia de la medición del DAP de los árboles reportados**

Algunas fotografías de los ejemplares inventariados, se presenta a continuación:

**Puente Qda. Banano 1**

**Puente – Qda. Cacao**

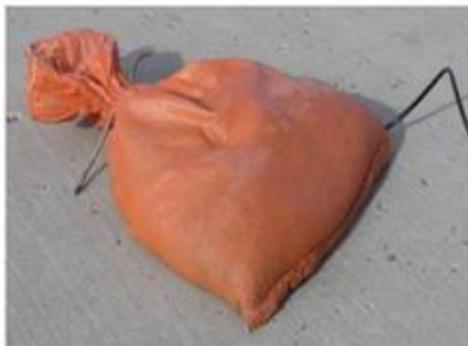
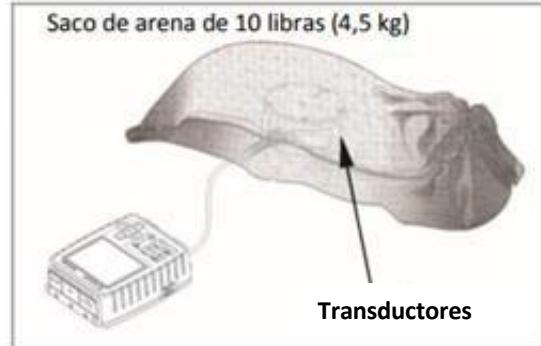
a) Colocación de saco de arena

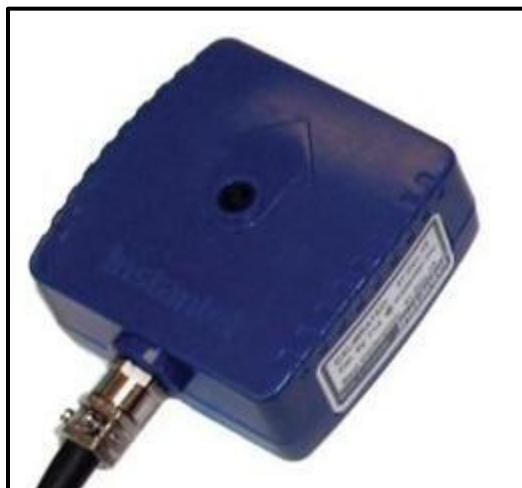
Los transductores se deben colocar en dirección a la fuente de vibración.

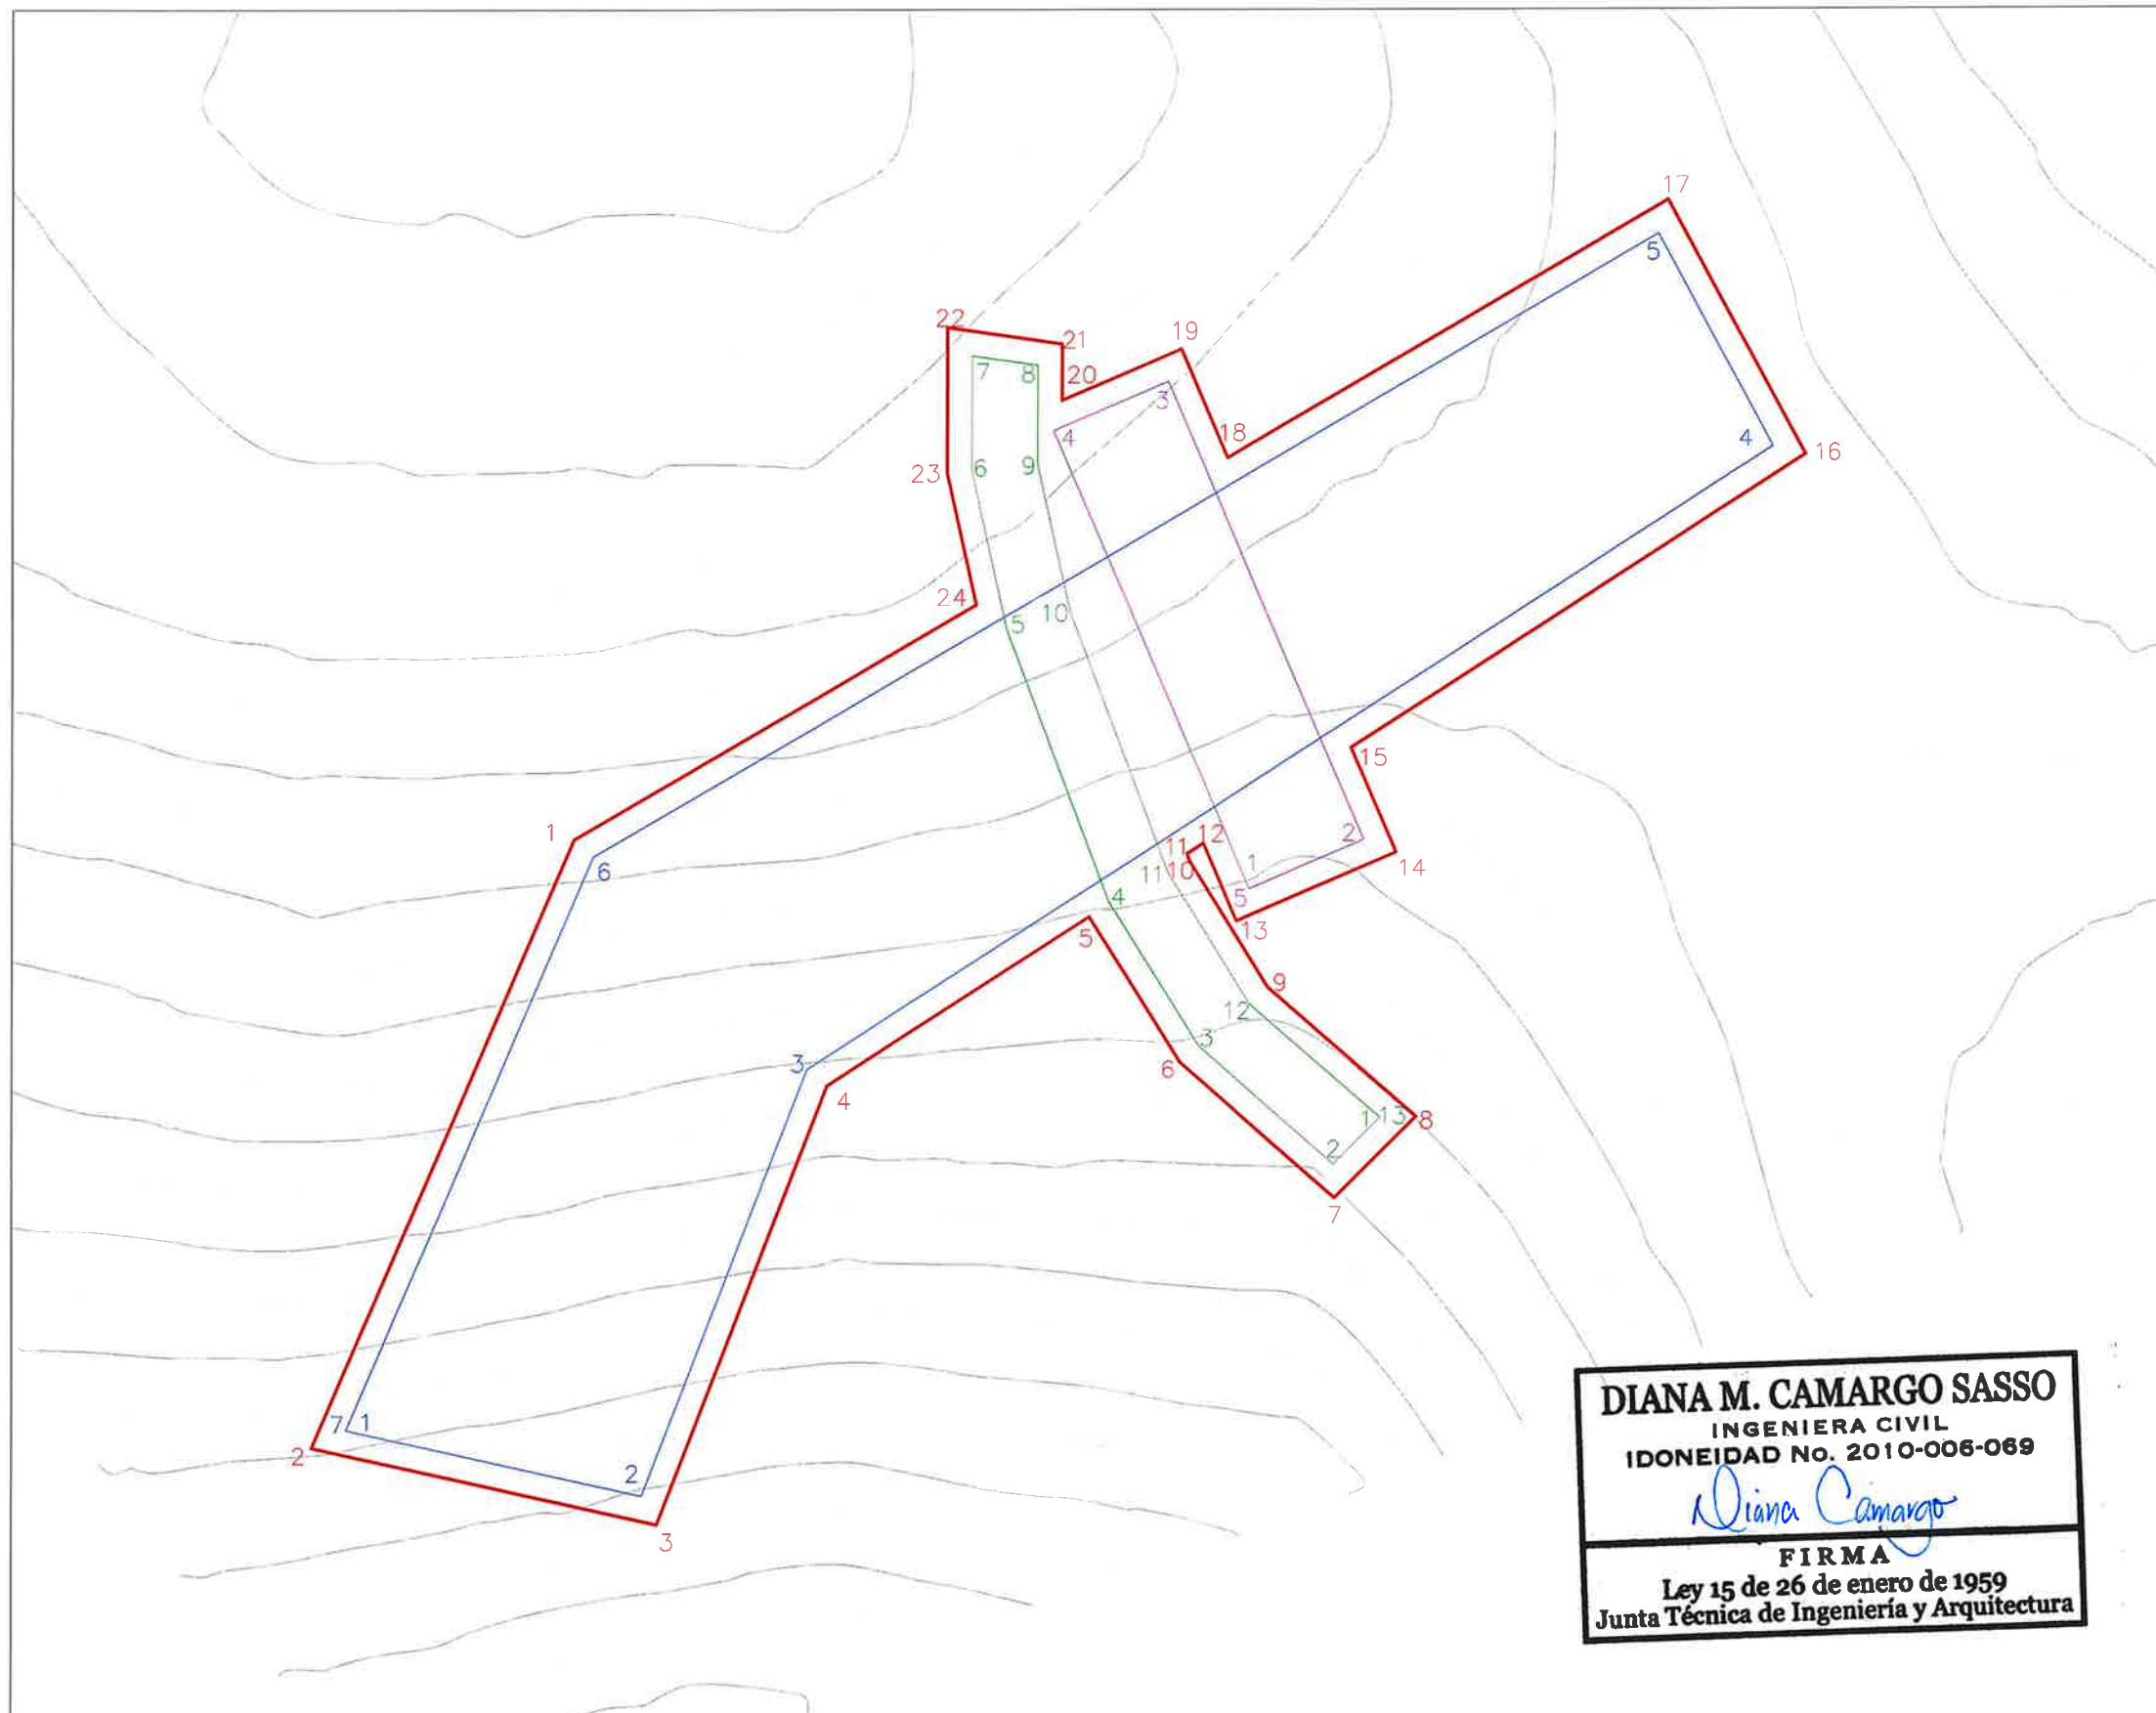
#### **4. Planos de detalle de los componentes para cada puente y archivos digitales**

ÁREA DE INFLUENCIA DIRECTA				
VÉRTICE	DISTANCIA	RUMBO	NORTE	ESTE
1-2	40.382	S23° 11' 55"W	1034280.045	340720.816
2-3	21.540	S77° 28' 16"E	1034222.928	340704.909
3-4	28.659	N21° 02' 15"E	1034218.255	340725.936
4-5	19.007	N57° 12' 57"E	1034245.004	340736.224
5-6	10.496	S32° 00' 19"E	1034255.296	340752.204
6-7	12.579	S48° 48' 51"E	1034246.396	340757.767
7-8	7.016	N45° 00' 00"E	1034238.112	340767.234
8-9	12.012	N48° 48' 51"W	1034243.073	340772.194
9-10	9.062	N32° 00' 19"W	1034250.983	340763.155
10-11	0.506	N20° 33' 22"W	1034258.667	340758.352
11-12	1.190	N57° 12' 57"E	1034259.141	340758.174
12-13	5.174	S23° 11' 55"E	1034259.786	340759.174
13-14	10.516	N66° 48' 05"E	1034255.030	340761.212
14-15	6.966	N23° 11' 55"W	1034259.212	340770.970
15-16	33.011	N57° 12' 57"E	1034265.615	340768.225
16-17	17.705	N28° 18' 03"W	1034283.490	340795.978
17-18	31.216	S59° 41' 20"W	1034299.079	340787.584
18-19	7.230	N23° 11' 55"W	1034283.325	340760.638

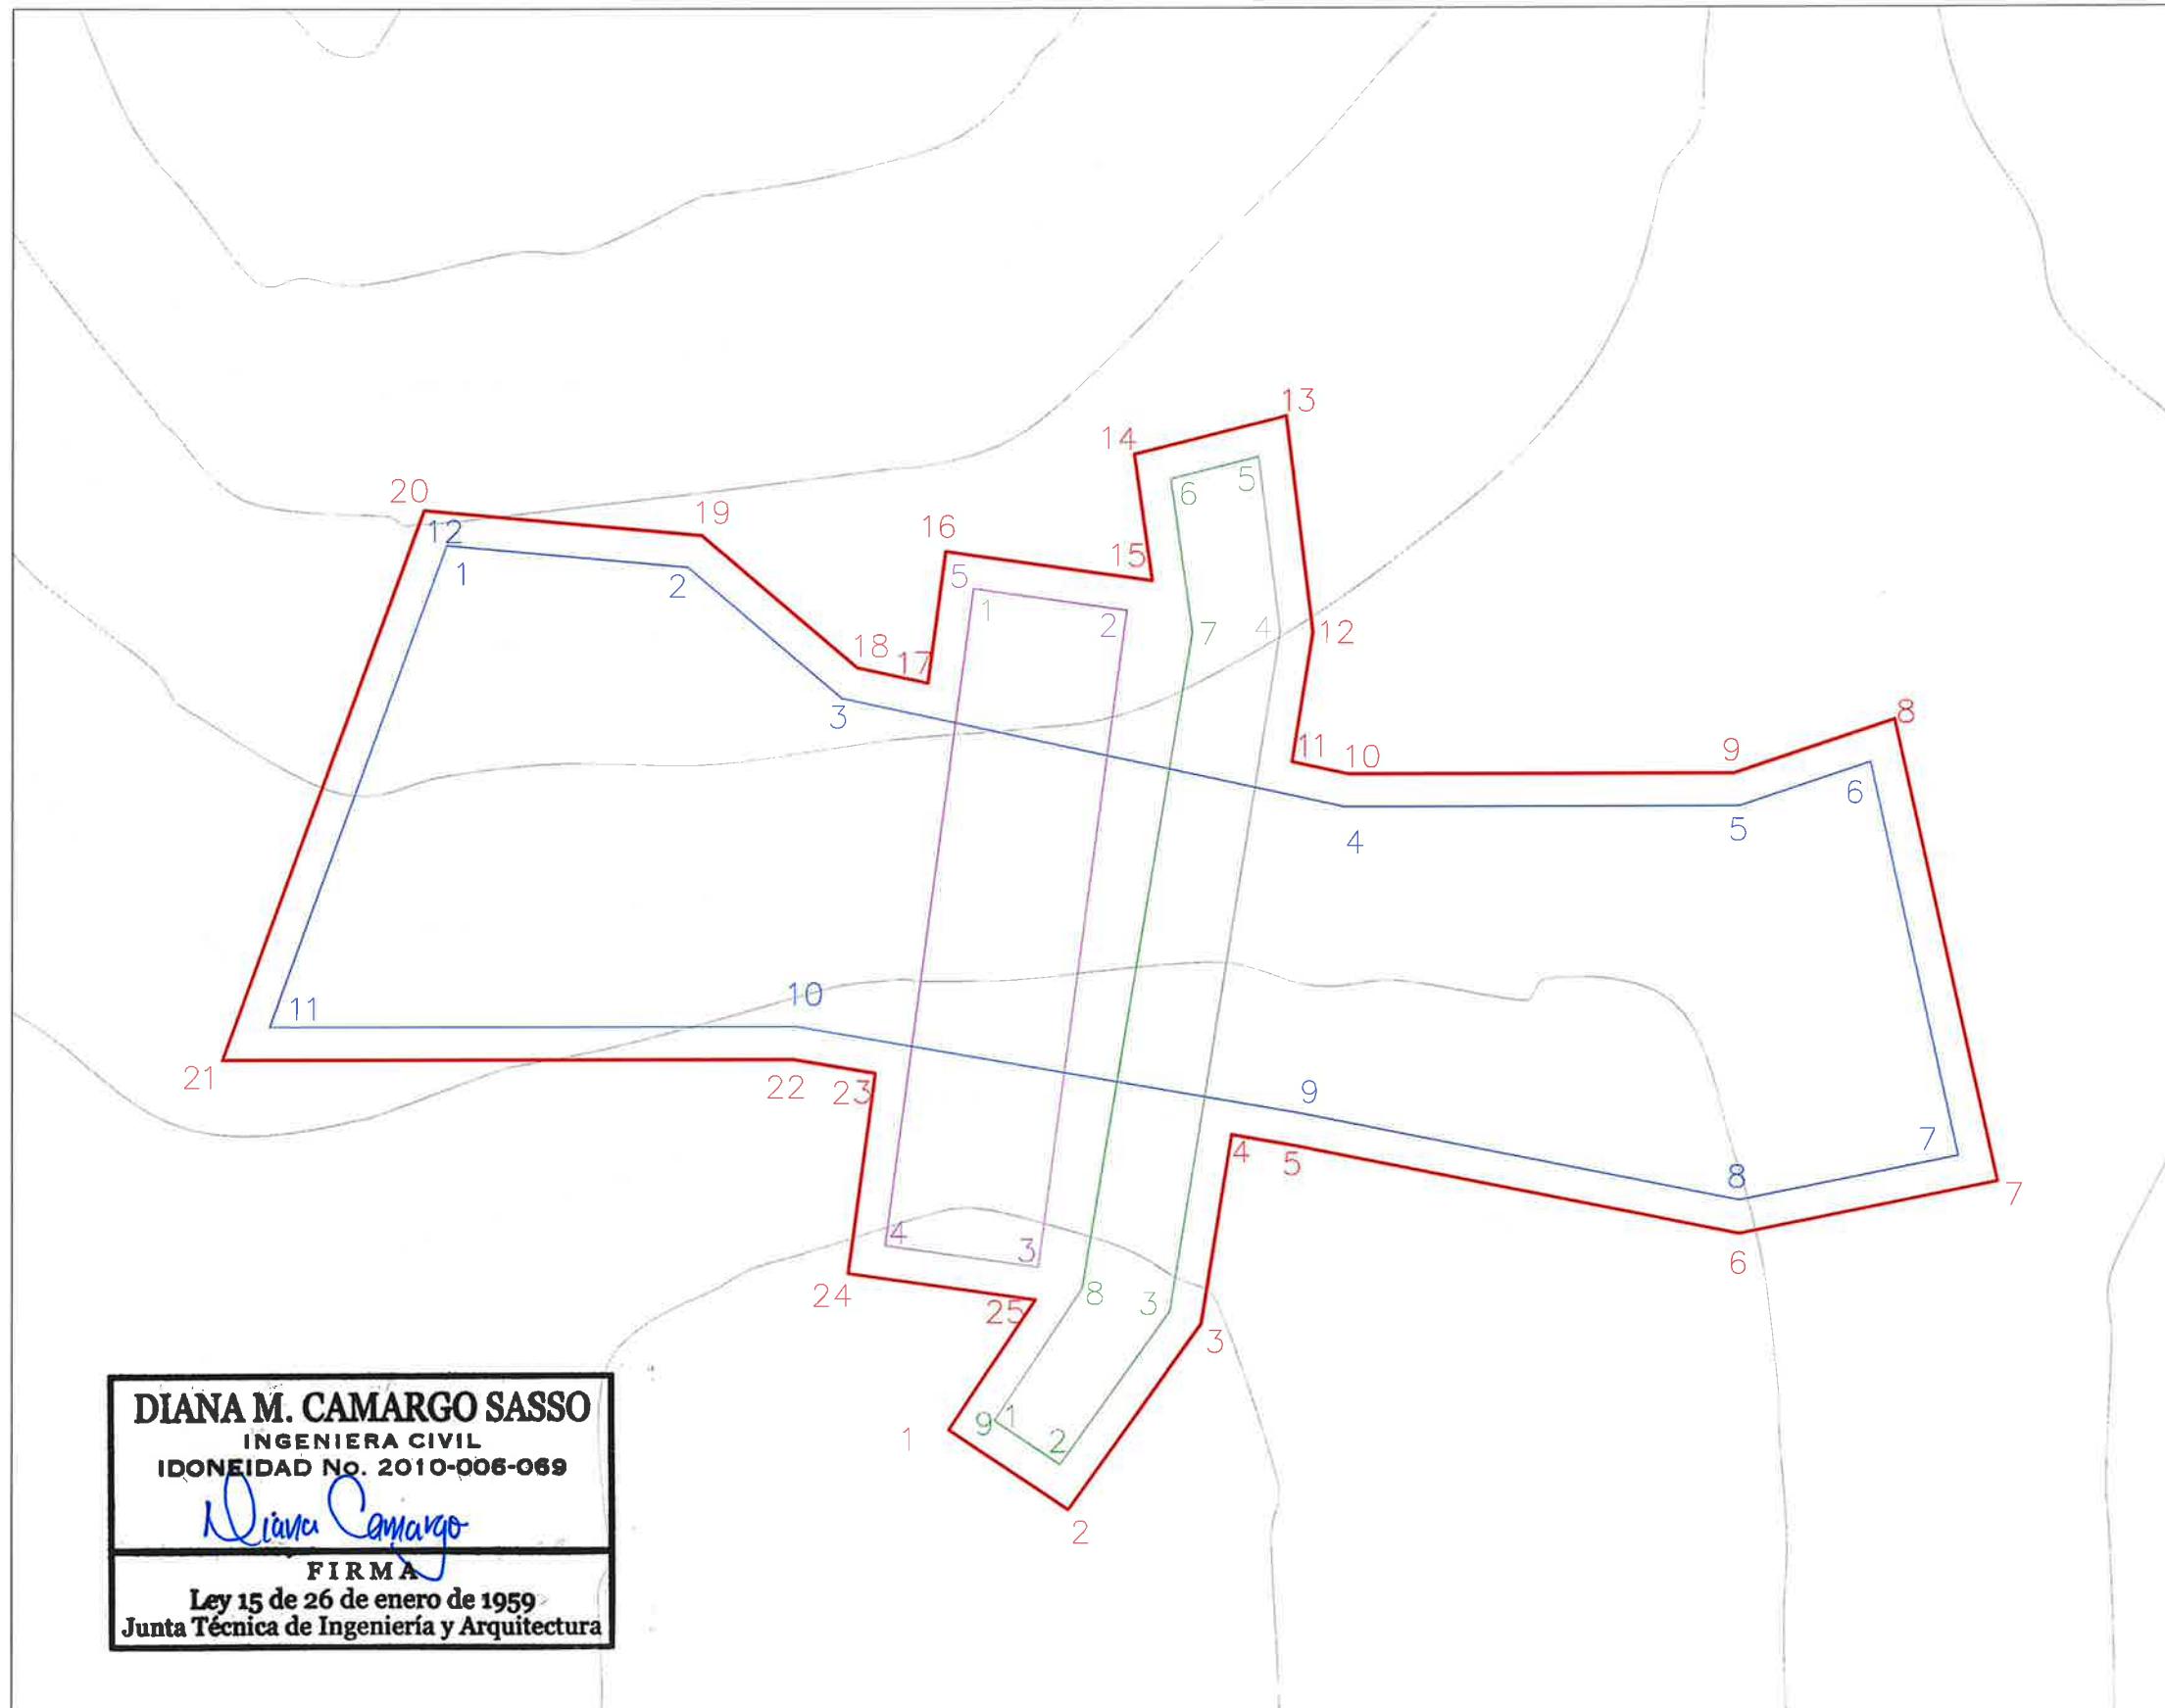
ÁREA DE INFLUENCIA DIRECTA				
VÉRTICE	DISTANCIA	RUMBO	NORTE	ESTE
1-2	6.558	S56° 18' 36"E	1033071.584	340547.920
2-3	10.406	N35° 32' 16"E	1033067.946	340553.376
3-4	8.729	N9° 09' 44"E	1033076.414	340559.425
4-5	2.953	S80° 08' 03"E	1033085.031	340560.815
5-6	20.677	S78° 41' 24"E	1033084.525	340563.724
6-7	12.030	N78° 41' 24"E	1033080.470	340584.000
7-8	21.635	N12° 31' 44"W	1033082.830	340595.797
8-9	7.744	S71° 33' 54"W	1033103.949	340591.103
9-10	17.595	N90° 00' 00"W	1033101.500	340583.757
10-11	2.660	N77° 44' 07"W	1033101.500	340566.161
11-12	5.984	N9° 09' 44"E	1033102.065	340563.562
12-13	9.970	N7° 07' 30"W	1033107.973	340564.515
13-14	7.169	S75° 57' 50"W	1033117.866	340563.278
14-15	5.835	S8° 07' 48"E	1033116.127	340556.324
15-16	9.531	N81° 52' 12"W	1033110.351	340557.149
16-17	6.068	S7° 35' 41"W	1033111.899	340547.713
17-18	3.298	N77° 44' 07"W	1033105.685	340546.911
18-19	9.320	N49° 23' 55"W	1033106.385	340543.689

19-20	12.680	N84° 48' 20"W	1033112.450	340536.613
20-21	26.706	S19° 58' 59"W	1033113.598	340523.985
21-22	26.012	N90° 00' 00"E	1033088.500	340514.858
22-23	3.720	S80° 08' 03"E	1033088.500	340540.871
23-24	9.218	S7° 35' 41"W	1033087.863	340544.535
24-25	8.637	S81° 52' 12"W	1033078.725	340543.317
25-1	7.115	S33° 41' 24"W	1033077.504	340551.866
