INFORME DE INSPECCIÓN DE EVALUACIÓN N° 024-2025

| NOMBRE DEL PROYECTO: | LOTIFICACION VILLAS EL LAGO. |

INFORME TÉCNICO DE EVALUACIÓN DE EsIA DRPO-SSH-014-2025.

| NOMBRE DEL PROYECTO: | “LOTIFICACIÓN VILLAS EL LAGO” Categoría I | |

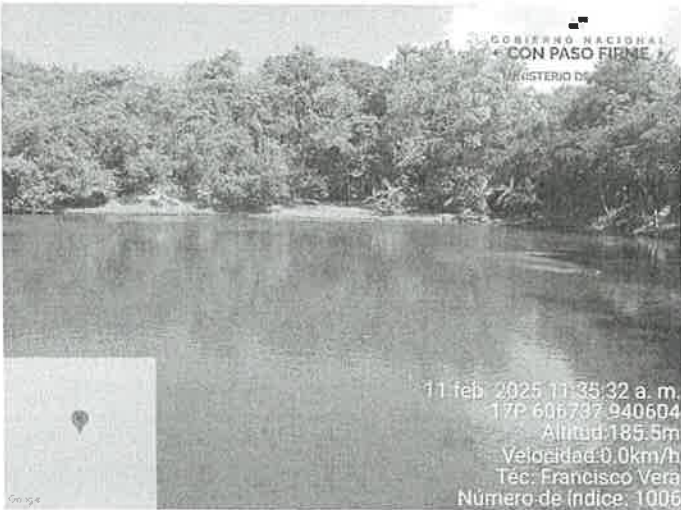
| INFORMACIÓN DE LA INSPECCIÓN | | |
|--|---|---|
| Descripción del Hallazgo: Luego de un recorrido por el área del proyecto LOTIFICACION VILLAS EL LAGO, cuyo promotor es la empresa CAPISUCIA S.A. Observamos que en el área del polígono donde se pretende desarrollar el proyecto La vegetación observada es tipo rastrojo, bosque secundario con desarrollo intermedio, (el cual se mantiene como Bosque de Galería), y parches de gramíneas. | Evidencia fotográfica: Vista de la vegetación que se encuentra en el área de influencia directa del proyecto. | |
| | Bosque de Galerías del Lago Existente | |

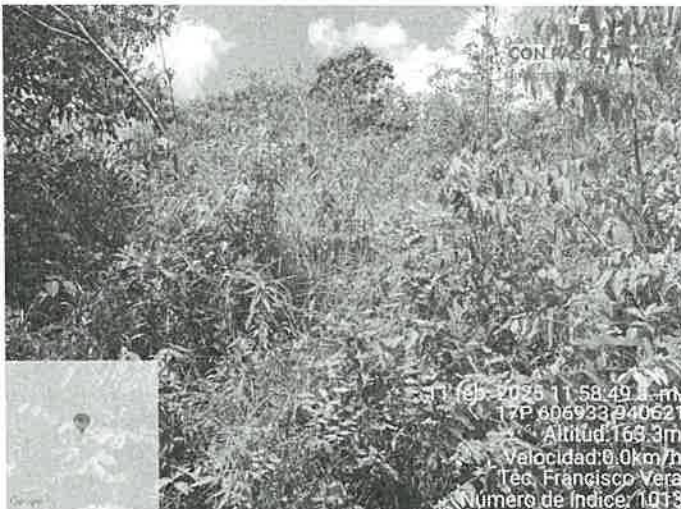
| INFORMACIÓN DE LA INSPECCIÓN | | |
|--|---|---|
| | Área de Rastrojos | |

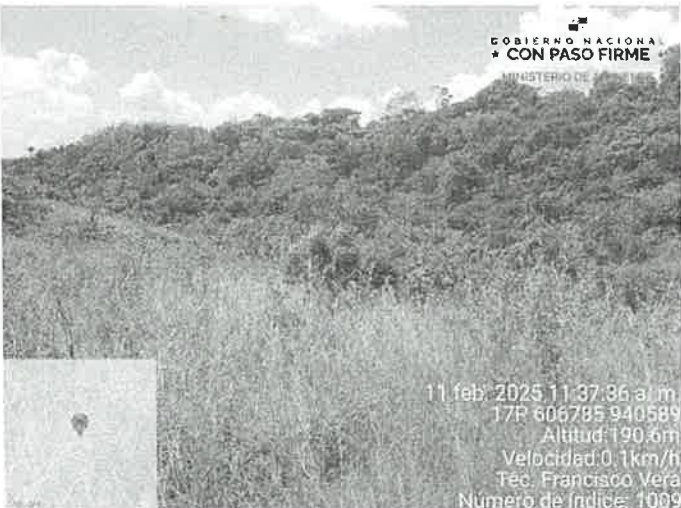
| INFORMACIÓN DE LA INSPECCIÓN | | |
|--|---|---|
| Parches de Gramíneas | | |

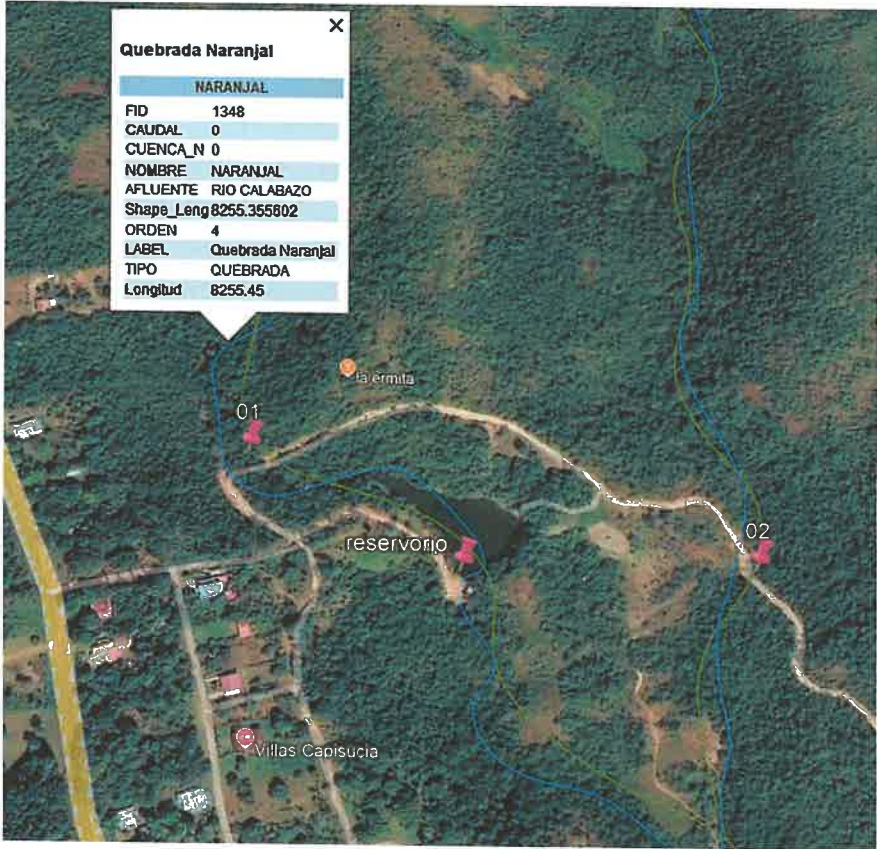
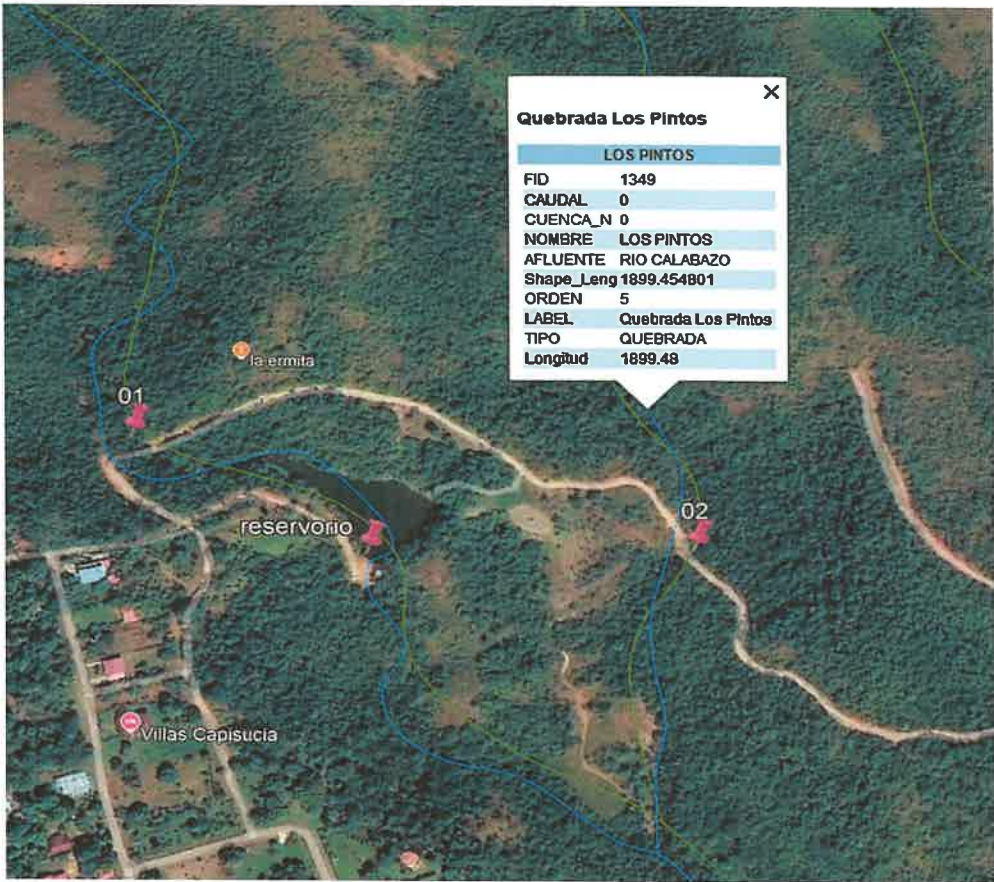
Imagen No. 1 y 2. Vista satelital de Google Earth Pro, donde se muestra polígono evaluado del proyecto, fuentes hídricas denominadas quebrada Naranjal y quebrada Los Pintos, de igual forma se observa el reservorio sobre la quebrada Naranjal.

- Que el polígono del proyecto en evaluación es atravesado por dos (2) fuentes hídricas denominadas: quebrada Naranjal y quebrada Los Pintos, afluente a la quebrada Naranjal.

- Que se deberá establecer la respectiva área de protección de las quebradas Naranjal y Los Pintos, para dar cumplimiento a lo establecido en la Ley 1 de 3 de febrero de 1994 y contribuir con el enriquecimiento de la vegetación existente en la zona contigua al cauce, con la finalidad de protección y conservación del cauce natural.

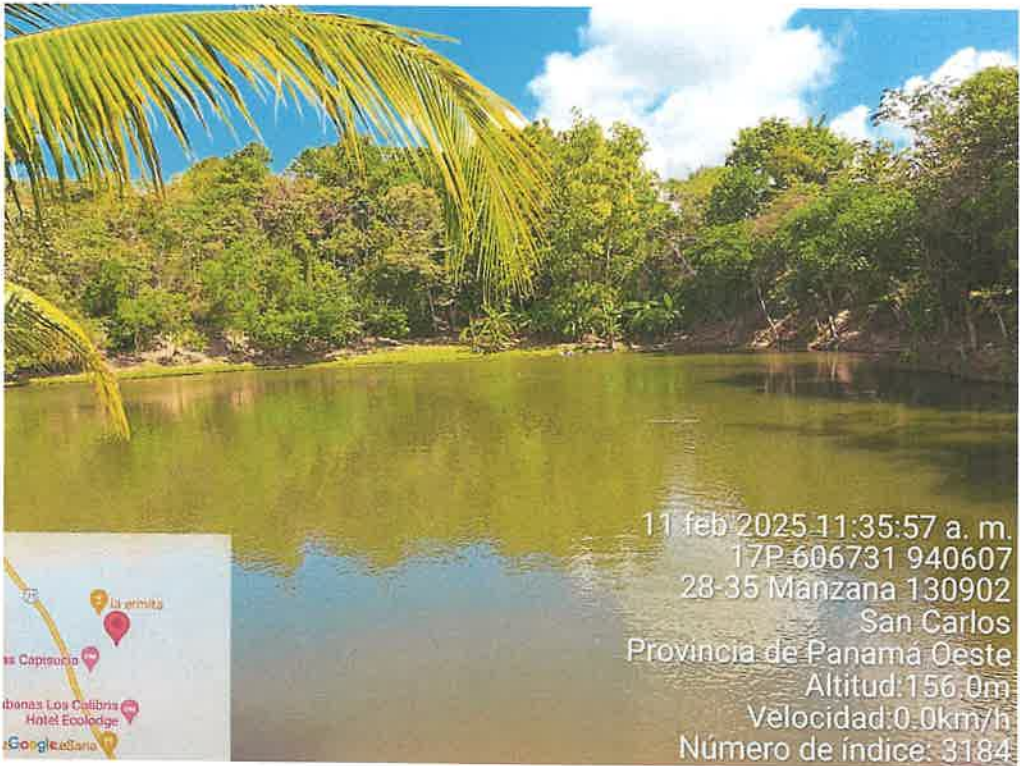
<p>Cabe señalar que la quebrada Naranjal, mantiene un dique (obra en cauce) de 15 metros de ancho por 15 metros de largo aproximadamente, el cual crea un embalse (reservorio) utilizado para riego de cultivos. específicamente entre las coordenadas UTM WGS-84 606736 E, 940599 N, se observó</p> <p>Evidencias fotográficas:</p> <div>

Imagen No. 3: Se observa reservorio sobre la quebrada Naranjal. Fuente: Inspección realizada el 11 de febrero de 2025.

- Que dentro del polígono del proyecto se evidencian dos (2) pasos sobre las fuentes hídricas en mención, donde se señala que no se realizará ningún tipo de obra en cauce, sin embargo, de realizar adecuaciones a las vías de acceso y utilizar pasos temporales, es necesario la tramitación de permisos de obra en cauce en la Sección de Seguridad Hídrica según lo establecido en la Resolución DM-0431-2021, de 16 de agosto de 2021.

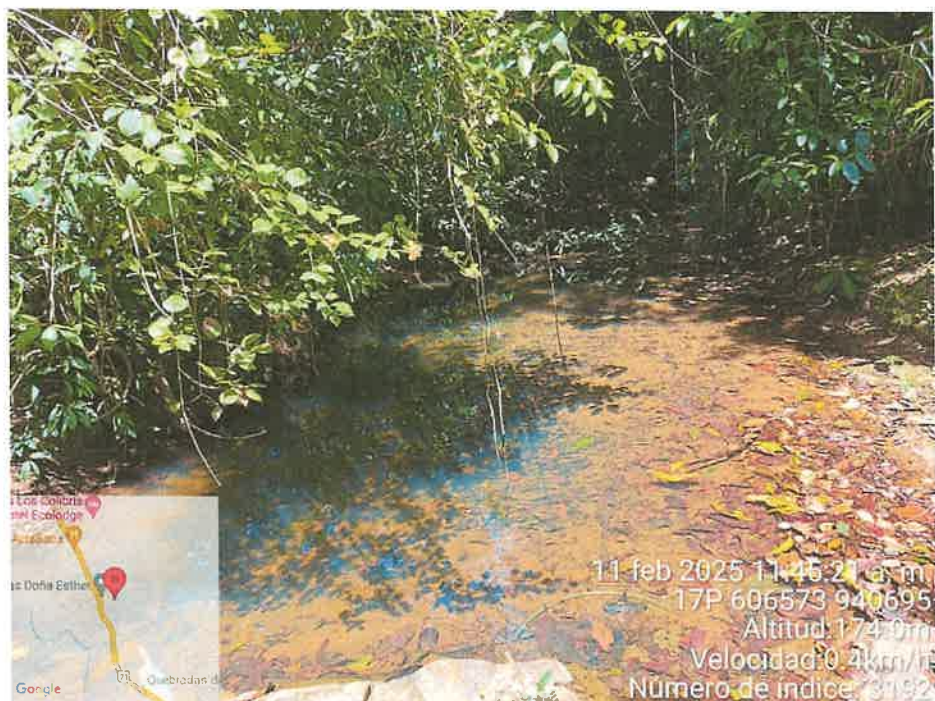
Imagen No. 3 y 4: Se observa fuente hídrica quebrada Naranjal. **Fuente:** Inspección realizada el 11 de febrero de 2025.

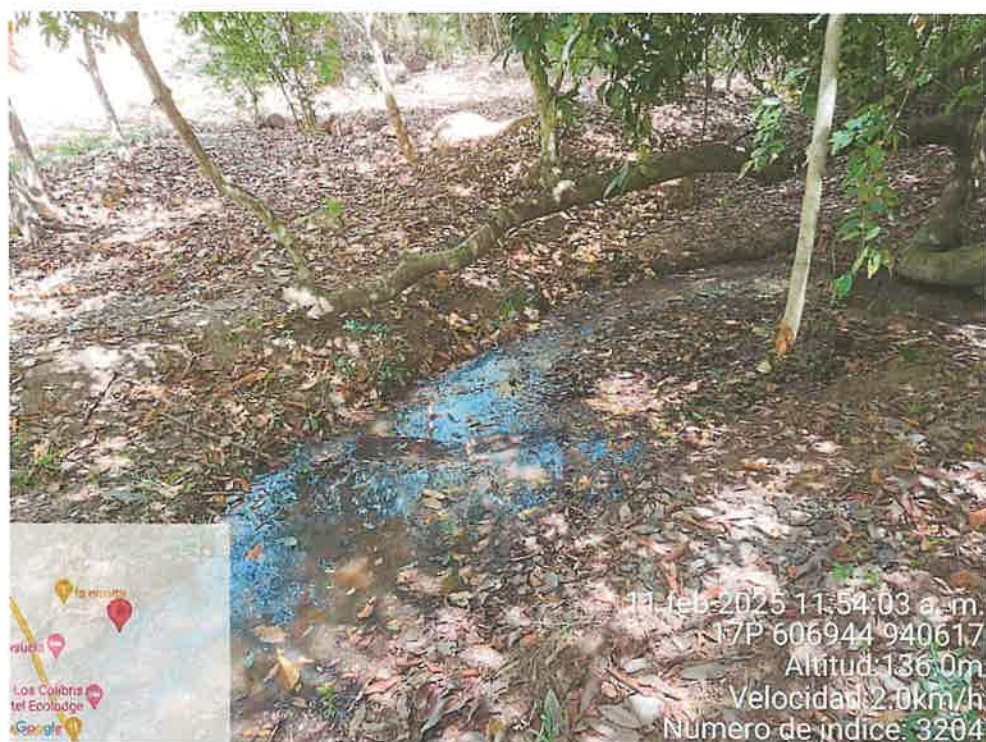
Imagen No. 5: Se observa fuente hídrica quebrada Los Pintos. **Fuente:** Inspección realizada el 11 de febrero de 2025.
