ESTUDIO DE IMPACTO AMBIENTAL CATEGORÍA I

“RESTAURACION Y REHABILITACION DE CASA EN CALLE 12 OESTE”

**PROMOTORA
MOHAR, S.A.**

**CASCO ANTIGUO,
CORREGIMIENTO DE EL
CHORRILLO,
DISTRITO Y PROVINCIA DE
PANAMÁ**

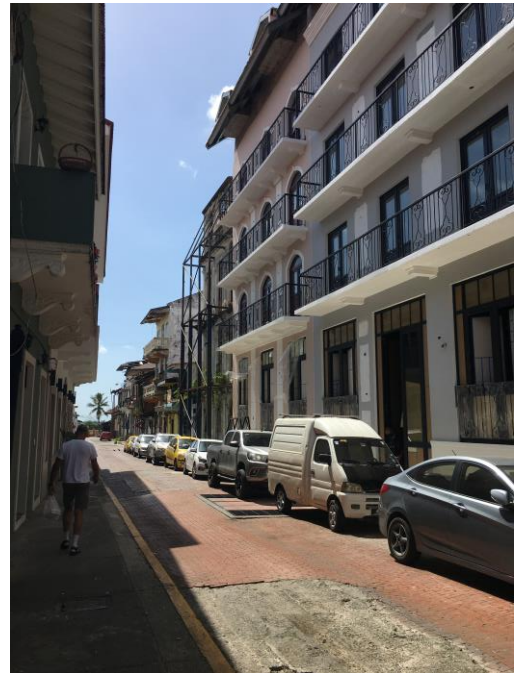
Vista del sector, donde podemos observar al topografía que presenta

El sector donde se desarrollará el presente proyecto, no es un sitio propenso a erosión y deslizamiento, ya que la topografía del sector es completamente plana, toda vez que un deslizamiento de tierra ocurre cuando masas de roca, lodo o escombros descienden por una pendiente. Además se trata de un sector que se encuentra ocupado en su totalidad por edificios.

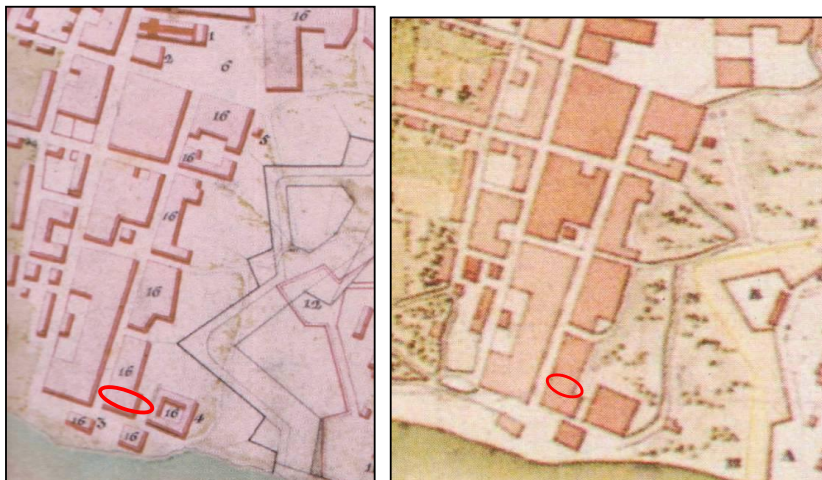
Izquierda: Plano de Panamá en 1765 por Manuel Hernández (Castillero 1999:vii). La leyenda de los edificios designados con el número 16 reza "casas que se piensan derruir en el Arrabal". El edificio con el número 3 es el matadero, mientras que el número 4 está descrito como "Casa de Maestranza y antes Estanco del Aguardiente". Es posible que estos edificios, ya existiesen según los planos mostrados arriba, en 1716 y 1749 respectivamente. Derecha: plano de Panamá por Agustín Crame en el año de 1779 (Tejeira 2001:32). Nótese que tanto el matadero como la casa de maestranza todavía están en pie.

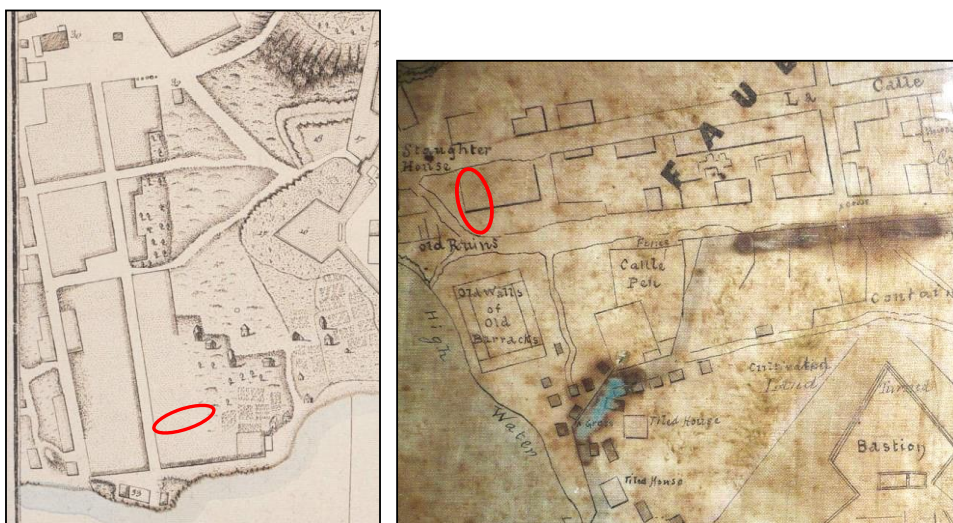
Izquierda: plano de Panamá en 1789 por Tomás López (Tejeira 2007:102-3). Nótese que el matadero, señalado con el número 33 todavía está en pie. Es posible que el edificio cuadrangular hacia la derecha sea la todavía existente Casa de Maestranza mostrada en 1765 y 1779. Derecha: borrador en tela del plano de Panamá en 1856 por T. Harrison. Todavía existe el matadero (Slaughter house, fuera de la imagen arriba hacia la izquierda) y el edificio de la casa de maestranza, señalado como "old walls of old barracks" (antiguas paredes de antiguos cuarteles o barracas" (Colección del Museo de Historia de Panamá).
