PROVINCIA DE CHIRIQUÍ, DISTRITO DE BOQUERÓN,
CORREGIMIENTO DE BÁGALA, VERIFICACIÓN DE COORDENADAS,
PROYECTO "RESIDENCIAL LAS MARÍAS VILLAGES"

DIRECCION REGIONAL DE CHIRIQUI
SECCIÓN DE EVALUACIÓN DE IMPACTO AMBIENTAL
INFORME TÉCNICO DE INSPECCIÓN OCULAR N°. 006-2025

PROYECTO:	RESIDENCIAL LAS MARÍAS VILLAGES
PROMOTOR:	M.C.B. HOLDING, INC
REPRE. LEGAL	FERNANDO ERNESTO ANGUILZOLA GUARDIA C.I.P 8-193-29
UBICACIÓN DEL PROYECTO:	CORREGIMIENTO DE BOQUERÓN, DISTRITO DE BOQUERÓN, PROVINCIA DE CHIRIQUÍ
FECHA DE LA INSPECCIÓN:	13 DE ENERO DE 2024
FECHA DEL INFORME:	16 DE ENERO DE 2024
PARTICIPANTES EN LA INSPECCIÓN:	POR EL PROMOTOR: HERIBERTO DEGRACIA- Consultor POR SECCIÓN DE EVALUACIÓN DE IMP. AMBIENTAL: • LCDO. MIGUEL ÁNGEL GARCÍA - Evaluador de EsIA. • LCDA. NIVIA CAMACHO – Evaluadora de EsIA.

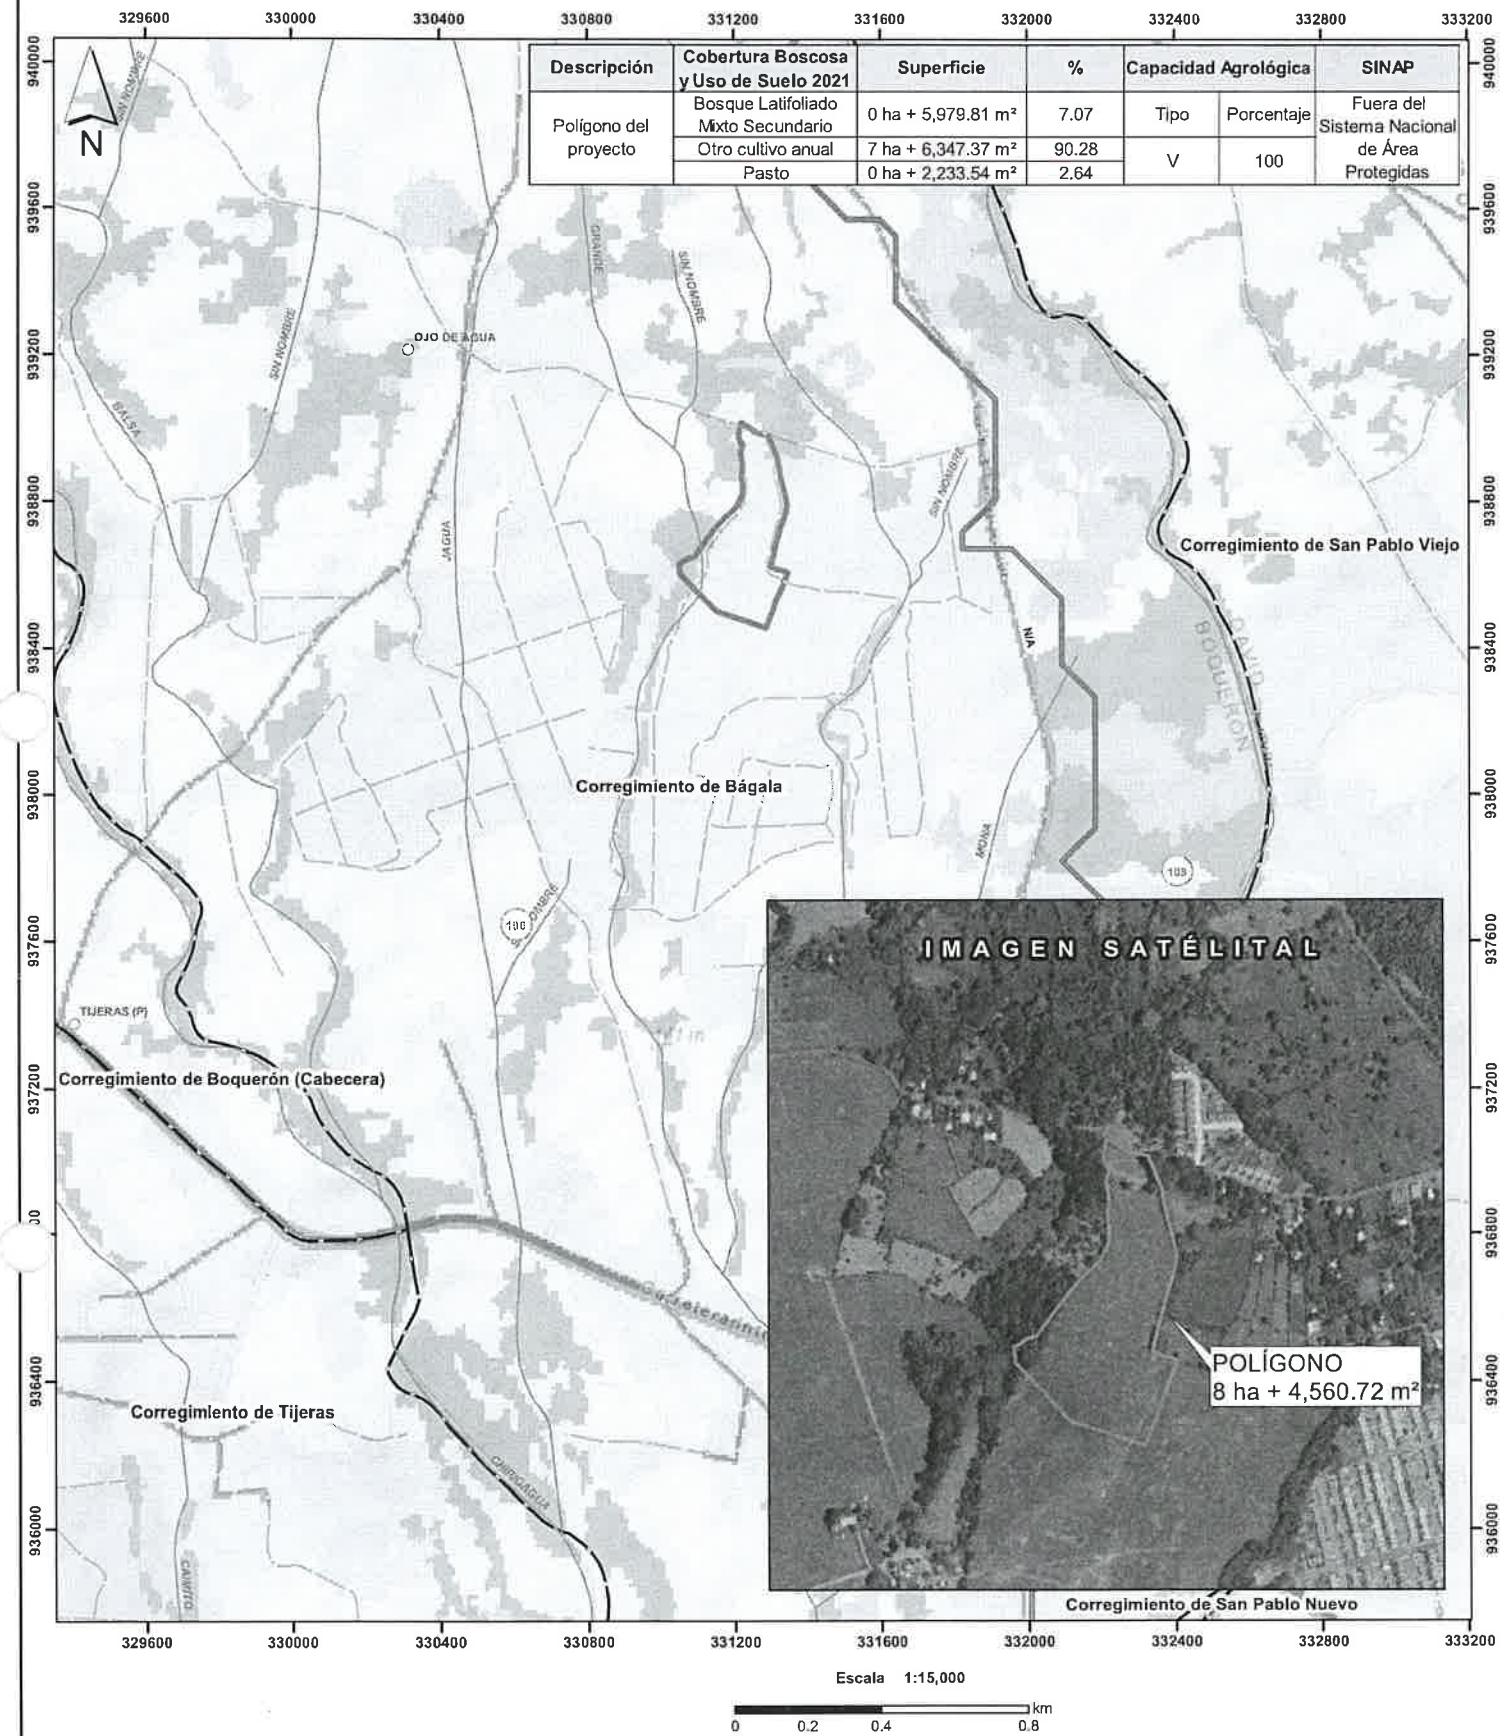
Con los datos proporcionados se generó un (1) polígono con una superficie (8ha+4,560.72 m²); el mismo se ubica fuera de los límites del Sistema Nacional de Áreas Protegidas (SINAP).

De acuerdo con la Cobertura Boscosa y Uso del Suelo, año 2021, se ubica en las categorías de “Bosque latifoliado mixto secundario”, “Otro cultivo anual” y “Pasto” y según la Capacidad Agrológica, se ubica en el tipo: V – 100% (No arable. Con poco riesgo de erosión, pero con limitaciones, aptas para bosques y pastos).

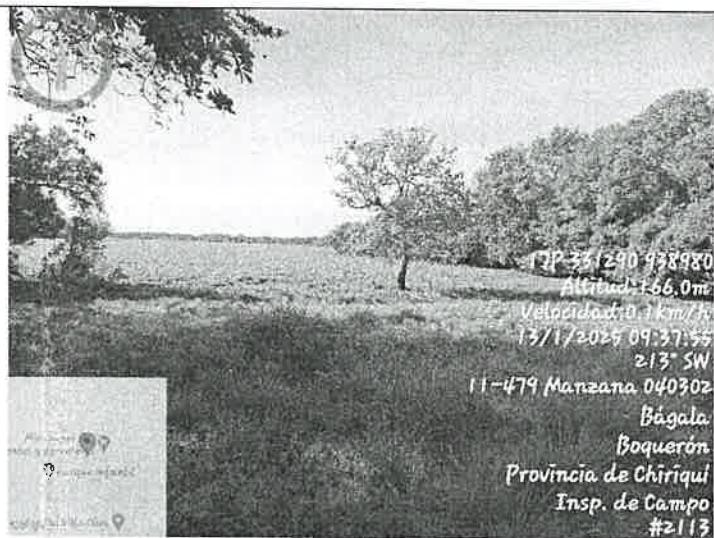
Foto 1. Vista parcial desde la entrada de la finca.

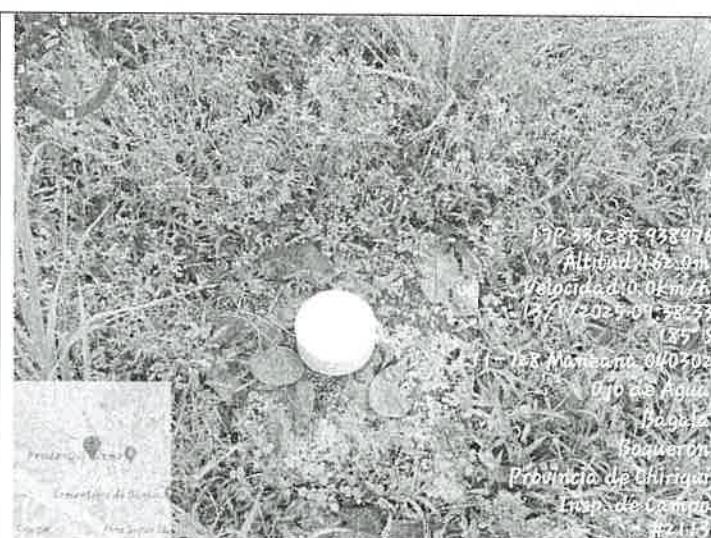
- Se observó en la entrada a la propiedad; próximo a la calle y al cuerpo hídrico, el pozo propuesto para obtener el agua para abastecer el proyecto.
- Al momento de la inspección se observó, que la vegetación predominante es pasto mejorado, cercas vivas en la línea colindante, próximo a la fuente hídrica se observó un espave y vegetación características de zonas húmedas.

Foto 2. Pozo perforado.

- a. **Presentar**, las coordenadas de las áreas de uso público.
 - b. **Aclarar**, porque en el EsIA, se menciona que ya está el pozo perforado, sin embargo, el pozo perforado y señalado en campo no coincide con la ubicación según las coordenadas presentadas en el EsIA, para el cual se le realizó Estudio hidrológico y Prueba de bombeo pozo.

- c. **Presentar**, las coordenadas de ubicación con sus respectivas áreas del tanque de almacenamiento y ubicación del pozo dentro del área de evaluación.

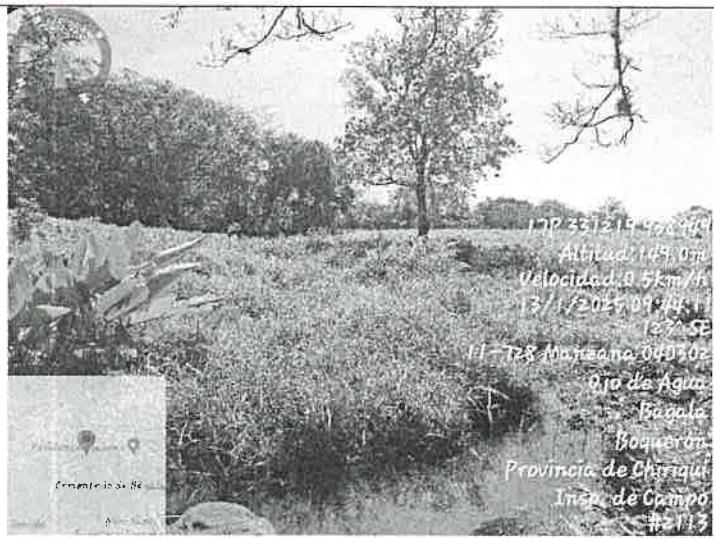
- En la entrada a la propiedad en colindancia de la calle, se observó que desde la finca del lado este transcurre un cuerpo hídrico que atraviesa el polígono objeto de estudio y sigue hacia la finca colindante por el lado oeste.

- Al momento de la inspección se observó que el cuerpo hídrico mantenía agua superficial. Se puede observar que es una zona una poco anegada, fangosa, donde crecen vegetación característica de áreas húmedas.

Foto 3. Vista del cuerpo hídrico que atraviesa la propiedad y su vegetación característica.

- a. **Verificar y Presentar**, plano donde se visualice de manera clara el cuerpo hídrico que atraviesa la propiedad, donde incluya alineamiento, ancho y área de servidumbre de protección, con sus respectivas coordenadas, que se le dará al

- e. **Detallar**, los trabajos y diseños de obra en cauce a realizar sobre el cuerpo hídrico.
 - f. **Presentar e Identificar**, los Impactos y Medidas de mitigación a implementar aguas arriba y aguas abajo de las actividades a realizar.

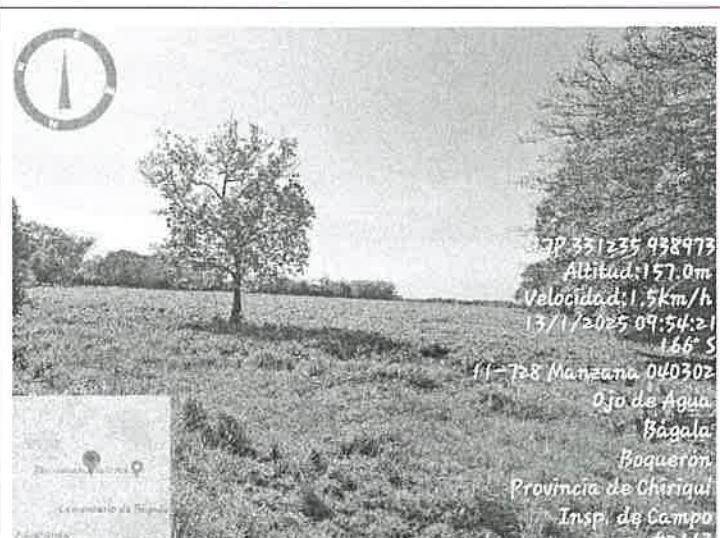
Foto 4. Vista parcial de la vegetación

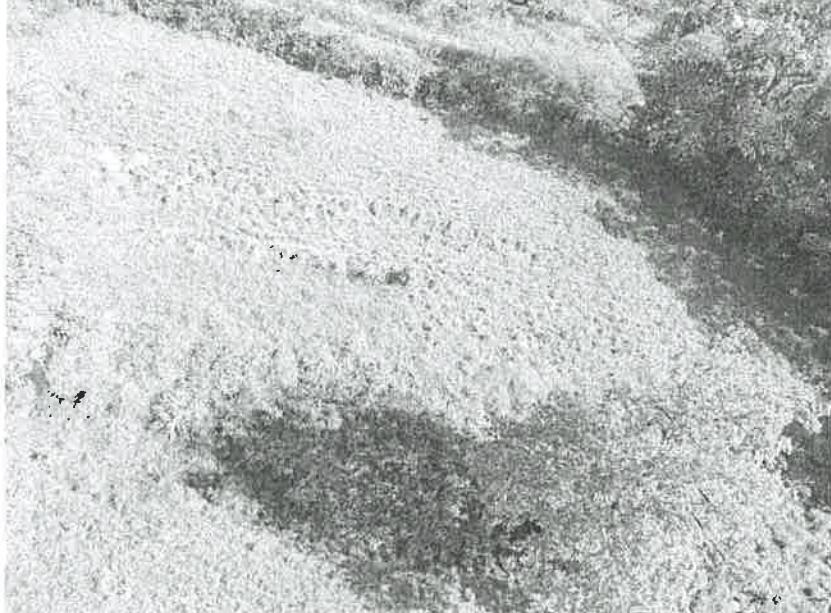
- En la entrada a la propiedad en colindancia con la calle existente, se observa que las fincas colindantes por el lado este y oeste mantienen la vegetación bien conservada.

Foto 6. Vista parcial de la finca en colindancia con la calle y vista del cuerpo hídrico existente.

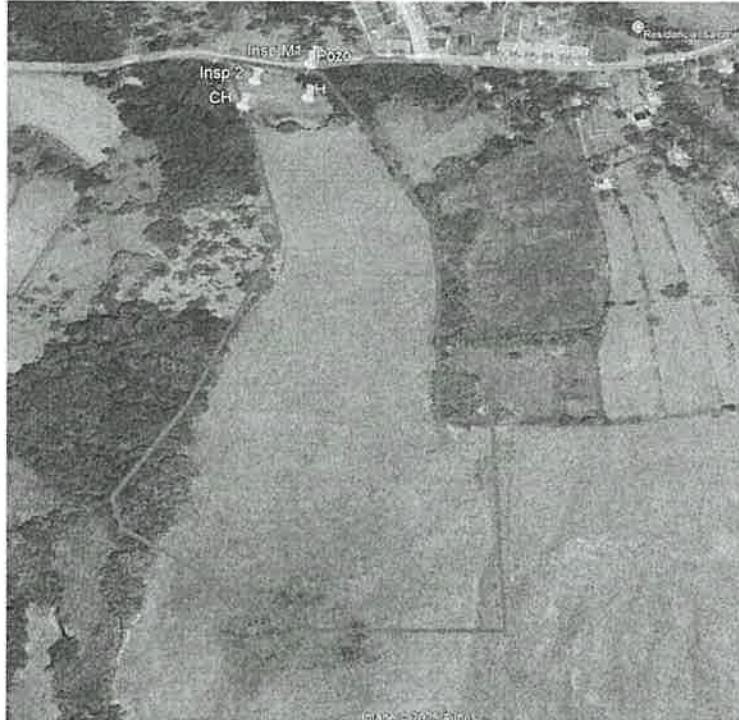
Figura N°1 Ubicación del proyecto con intención a desarrollar, coordenadas tomadas al momento de la inspección. Fuente; Google Earth.

- La mayor cantidad de puntos mostrados por el promotor al momento de la inspección, concuerdan con las coordenadas establecidas en el EsIA.
- El proyecto colinda con la calle que conduce hacia la comunidad de ojo de agua, desde la comunidad de Bágala.

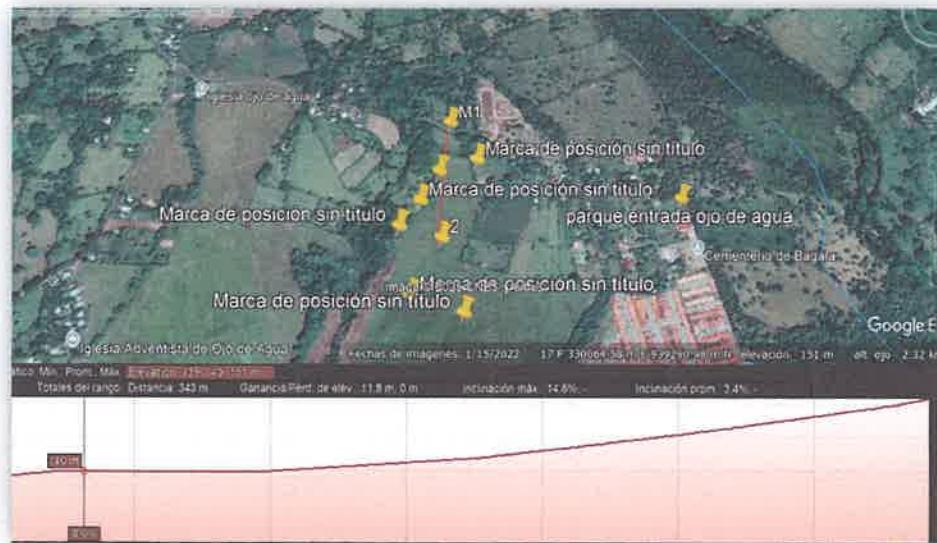
Imagen dr Google Earth Pro

Se utilizó la herramienta Google Earth Pro y se ubicó, las coordenadas, donde se desarrollará el proyecto.

1. En las hojas topográficas revisadas, se pudo verificar que el proyecto no tiene fuente hídrica dentro de su área de influencia. Pero si colinda con una fuente de agua la cual lleva el nombre de Quebrada Grande.
2. El estudio indica que el proyecto si colinda con una fuente hídrica denominada Quebrada Grande.
3. Se deberá tomar en consideración el manejo de las aguas hacia el colector fuente hídrica, más cercanas.

4. El estudio hidrológico indica que en el área de proyecto existe un drenaje natural cual debe mantenerse en todo tiempo, sin ser tapado ni obstruido, el mismo debe mantener el flujo de agua libremente en épocas de lluvia de forma que este drene de forma natural, sin ser obtaculizada.
5. El proyecto deberá garantizar la prevención para el control de la erosión de los suelos hacia la fuente de agua.
6. Para el control de polvo se deberá tramitar los respectivos permisos de agua de la fuente hídrica a ser utilizada.
7. Se debe tener presente que estas áreas tienen una topografía bien marcada y el movimiento de las aguas deberán ser tomada muy en consideración en el desarrollo del proyecto, para los predios aguas abajo.

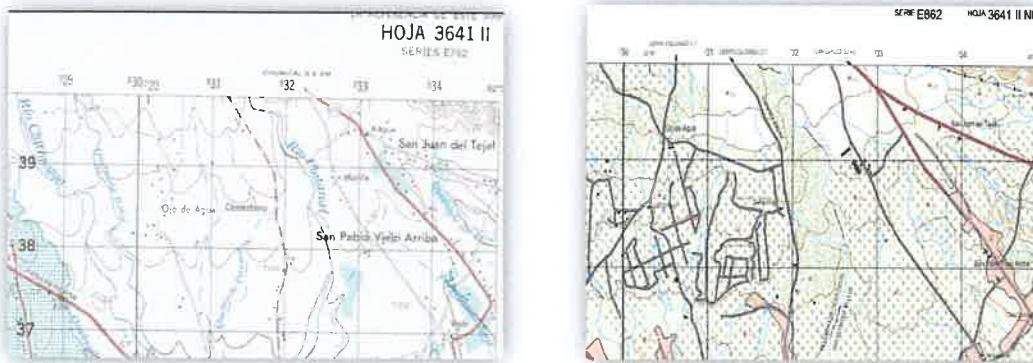
Hojas Topograficas Consultadas

Se revisó, la hoja topográfica a escala 1: 50,000, edición 1 IGNTG, Alanje, Serie E. 762, Hoja 3641 II. En la cual, no se observa fuente de agua.

Se revisó la hojas topográfica, a escala de 1:25.000 edición, serie E 862, Hoja 3641, I SE. De igual forma no se observa dentro del polígono.
