Proyecto: "MOVIMIENTO DE TIERRA Y NIVELACIÓN ERYI"

INFORME DE INSPECCIÓN DE EVALUACIÓN N° 040-2025

NOMBRE DEL PROYECTO:	MOVIMIENTO DE TIERRA Y NIVELACION ERYI.
PROMOTOR:	ERYI, S.A.
UBICACIÓN:	Corregimiento de Bejuco, distrito de Chame, provincia de Panamá Oeste.
FECHA DE INSPECCIÓN:	12 de marzo de 2025.
FECHA DE ELABORACIÓN DEL INFORME:	14 de marzo de 2025.
PARTICIPANTES EN LA INSPECCIÓN:	<ul style="list-style-type: none"><li>• <b>Téc. Jean Carlos Peñaloza:</b> Técnico de la Sección de Evaluación de Impacto Ambiental (MiAMBIENTE – Panamá Oeste).</li><li>• <b>Téc. Francisco Vera:</b> Técnico de la Agencia de Chame y San Carlos (MiAMBIENTE – Panamá Oeste).</li><li>• Ing. Fernando Morales / Equipo Consultor.</li></ul>

GEOMÁTICA-EIA-CAT I-0153-2025

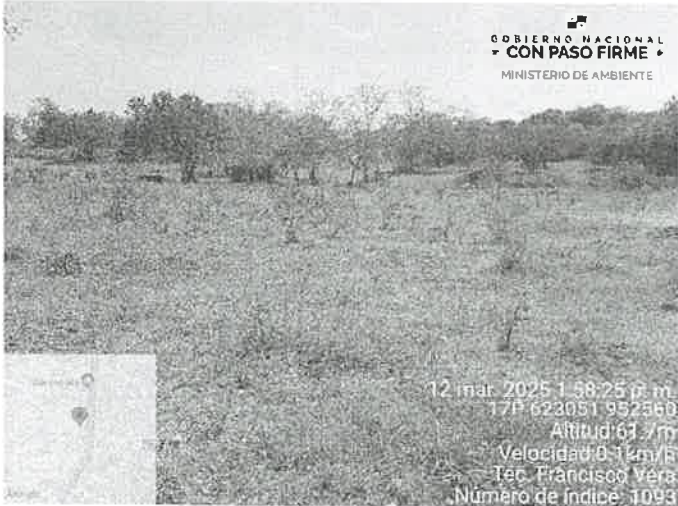
Fuente: Inspección realizada el 12 de marzo de 2025.

INFORMACIÓN DE LA INSPECCIÓN			
PROYECTO:		MOVIMIENTO DE TIERRA Y NIVELACION ERYI.	
Hallazgo N° 1 De Observación		Fecha:	12 de marzo de 2025.
<b>Descripción del Hallazgo:</b>  Luego de un recorrido por el área del proyecto MOVIMIENTO DE TIERRA Y NIVELACION ERYI, cuyo promotor es la empresa ERYI, S.A. Observamos que en el área del polígono donde se pretende desarrollar el proyecto La vegetación observada es tipo gramíneas con árboles dispersos, ya que se trata de poteros activos.		<b>Evidencia fotográfica:</b>  Vista de la vegetación que se encuentra en el área de influencia directa del proyecto.

- 1. La caracterización de la vegetación existente en el área de influencia del proyecto, concuerda con la descrita en el estudio, ya que es tipo gramíneas con árboles dispersos.

- 1. Remitir el presente Informe Técnico de Campo, a la Sección de Evaluación de EsIA.
- 2. De aprobarse el Estudio de Impacto Ambiental, se deberá exigir al promotor solicitar inspección para el pago de indemnización ecológica (Resolución AG-0235).

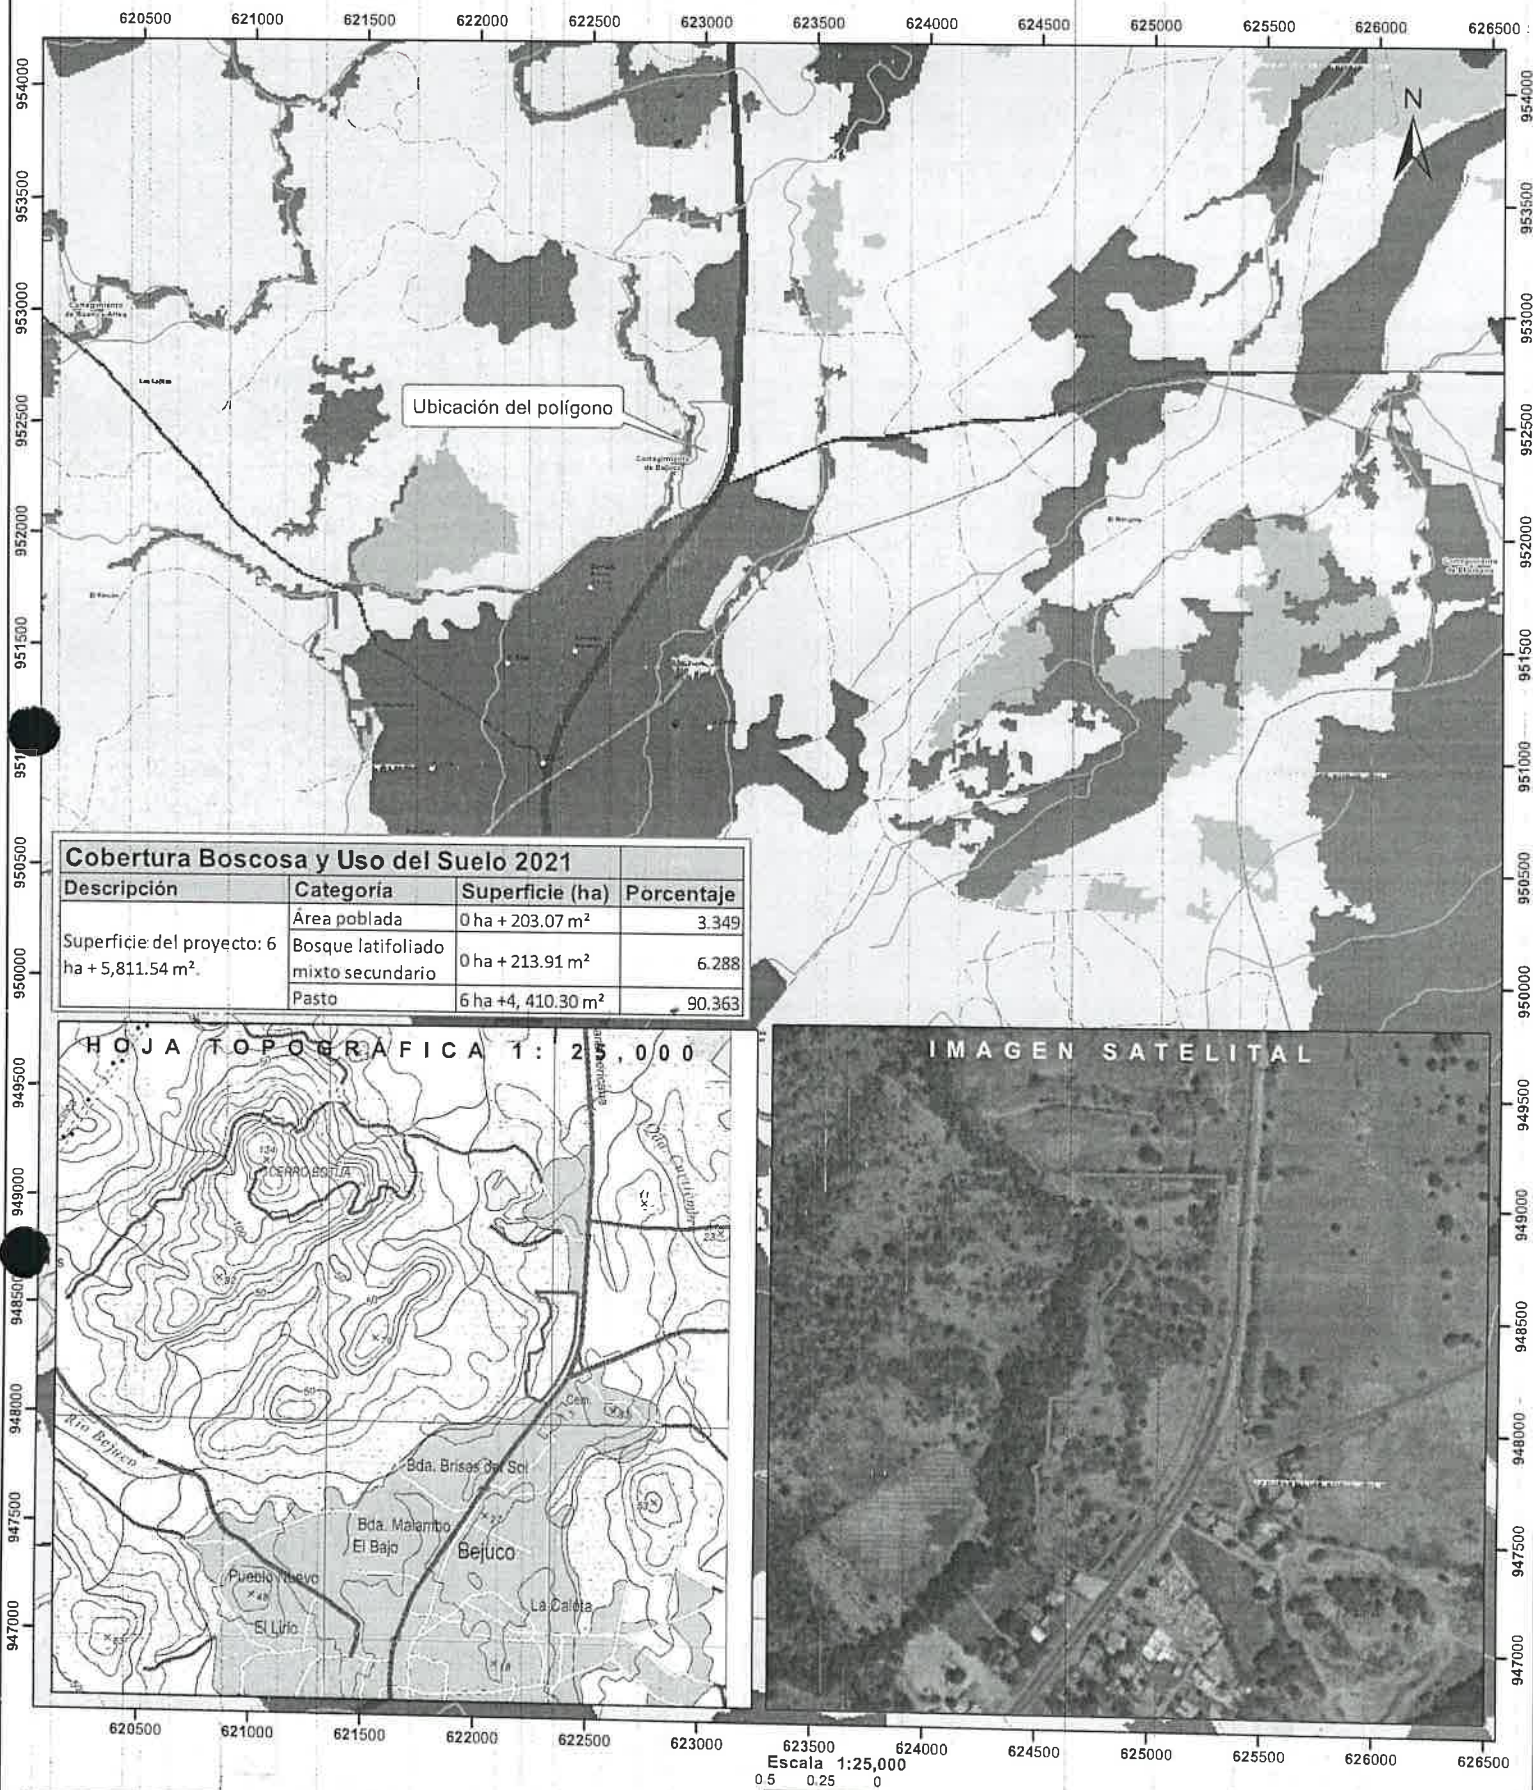
CORREGIMIENTO DE BEJUCO, DISTRITO DE CHAME, PROVINCIA DE PANAMÁ OESTE -  
PROYECTO "MOVIMIENTO DE TIERRA Y NIVELACIÓN ERYI"

Con los datos proporcionados se generó un (1) polígono con una superficie (6ha+5,811.44 m<sup>2</sup>), el mismo se ubica fuera de los límites del SINAP.

De acuerdo con la Cobertura Boscosa y Uso del Suelo, año 2021, se ubica en la categoría de “Área poblada (0ha+203.07 m<sup>2</sup>; 3.349%)”, Bosque latifoliado mixto secundario (0ha+213.91 m<sup>2</sup>; 6.288%)” y Pasto (6ha+4,410.30 m<sup>2</sup>; 90.363%)” según la Capacidad Agrológica, se ubica en el tipo: IV – 100% (No arable, con limitaciones muy severas, apta para pastos, bosques, tierras de reserva).

Cobertura Boscosa y Uso del Suelo 2021			
Descripción	Categoría	Superficie (ha)	Porcentaje
Superficie del proyecto: 6 ha + 5,811.54 m².	Área poblada	0 ha + 203.07 m²	3.349
	Bosque latifoliado mixto secundario	0 ha + 213.91 m²	6.288
	Pasto	6 ha + 4, 410.30 m²	90.363

- El polígono del proyecto se dibujó en base a las coordenadas proporcionadas.
- El proyecto se ubica fuera de los límites del SINAP.
- El proyecto se ubica en la cuenca hidrográfica No.138 Ríos entre el Antón y el Caimito
