La Chorrera, 21 de abril de 2022
SAPB-074-2022INFORME DE INSPECCIÓN TÉCNICA
“Movimiento y Nivelación de Terreno”

PROYECTO: “Movimiento y Nivelación de Terreno”	BREVE DESCRIPCION DEL PROYECTO: Consiste en la limpieza, movimiento y nivelación de terreno en un área de aproximadamente 4 ha+9,950 m ² , con el objetivo de limpiar el terreno.
CATEGORIA DE EsIA: I	
PROMOTOR: Eulises Reneiro Cano Cerrud	La superficie total del globo de terreno: 4 ha+9,950 m ²
REPRESENTANTE LEGAL: Eulises Cano-	IMPACTOS DIRECTOS:
CÉDULA/PASAPORTE: 8-388-562	<ul style="list-style-type: none"> - Remoción de cobertura vegetal - Movimiento y nivelación de terreno. - Impacto sobre la fauna silvestre. - Generación de desechos sólidos - Contaminación del suelo - Emisiones de gases que contribuyen al efecto de invernadero. - Afectación del cuerpo de agua (Ojo de Agua del río Cáceres). - Ruido. - Generación de partículas de polvo.
LOCALIZACION: Polvereda, Sector El Llano, Corregimiento Arraiján Cabecera, distrito de Arraiján, provincia de Panamá Oeste.

INFORME TÉCNICO DE EVALUACIÓN (CAT-I)

INFORME TÉCNICO No. DRPO-SSH-074-2022.

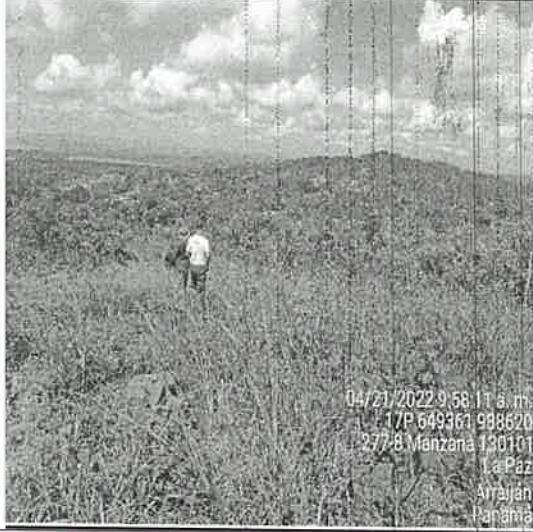
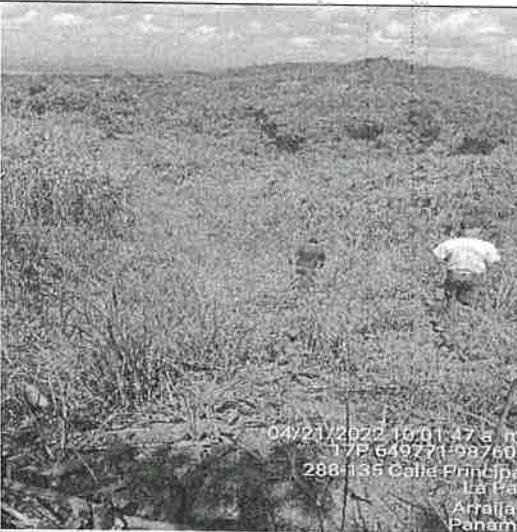
<p>Foto Nº1y 2 Vegetación de paja canalera, rastrojo y árboles dispersos</p>

- 1- Presentar Plan de Rescate y Reubicación de fauna silvestre en el proyecto de Movimiento y Nivelación de Terreno de Categoría I.
- 2- Se prohíbe la extracción, cacería, comercio y consumo de especies de la fauna de la silvestre.

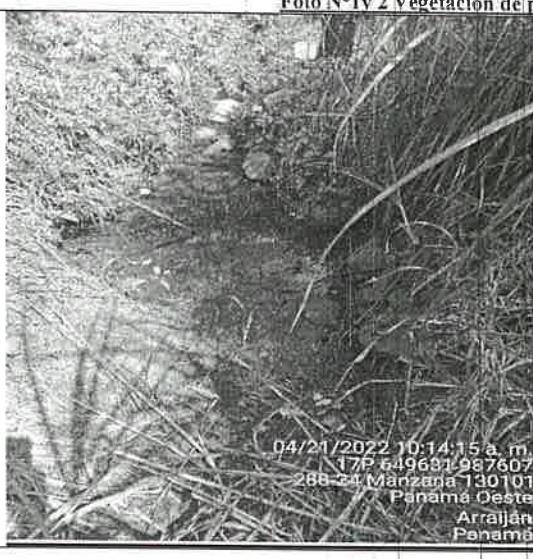
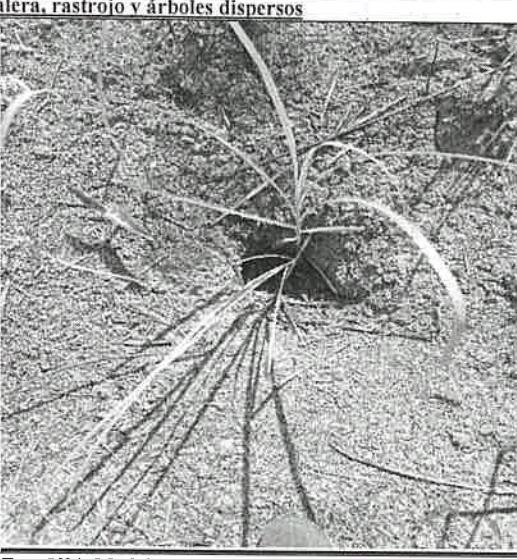
<p>Foto Nº3 Ojo de agua dentro del área del proyecto.</p>	<p>Foto Nº4 Madrigueras de animales silvestre, se encuentro varias en el área del proyecto</p>

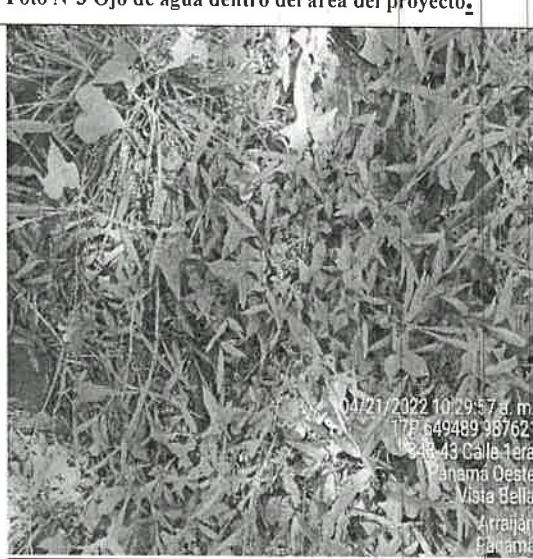
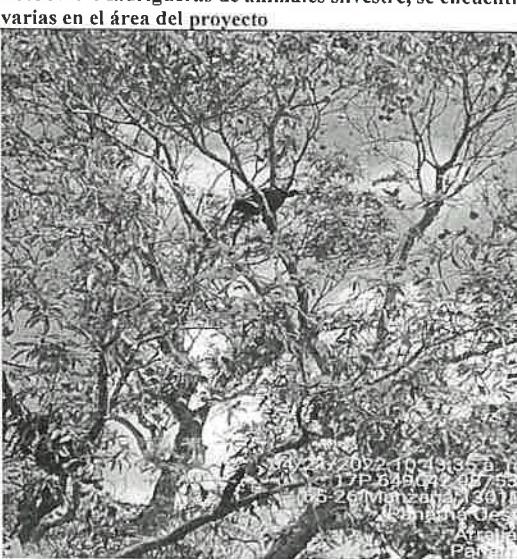
<p>Foto Nº5 Nido de aves.</p>	<p>Foto Nº5 Nido de ardillas</p>

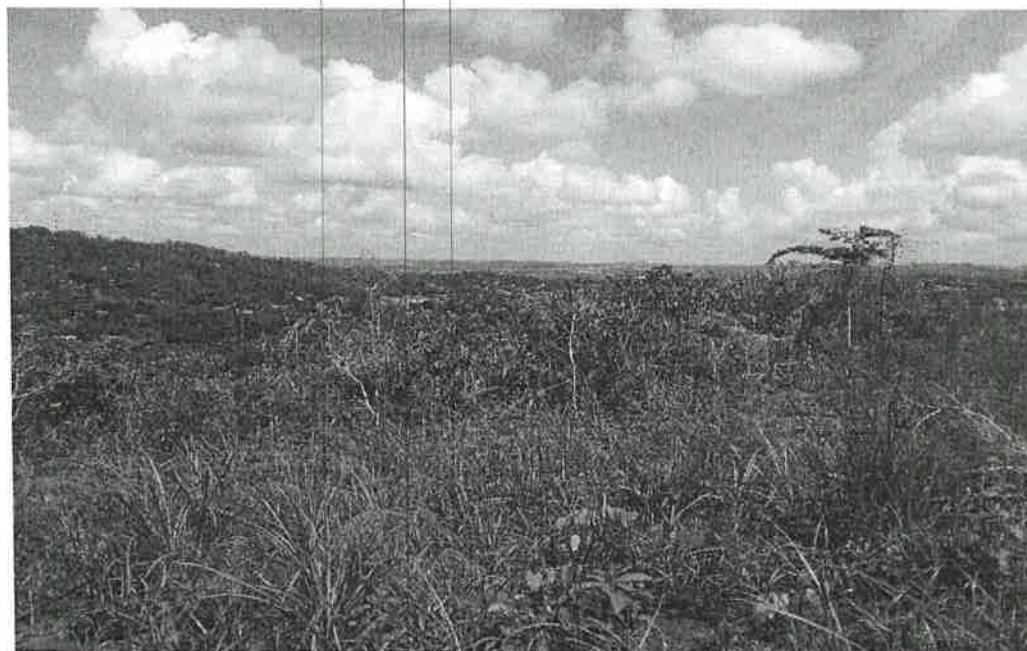
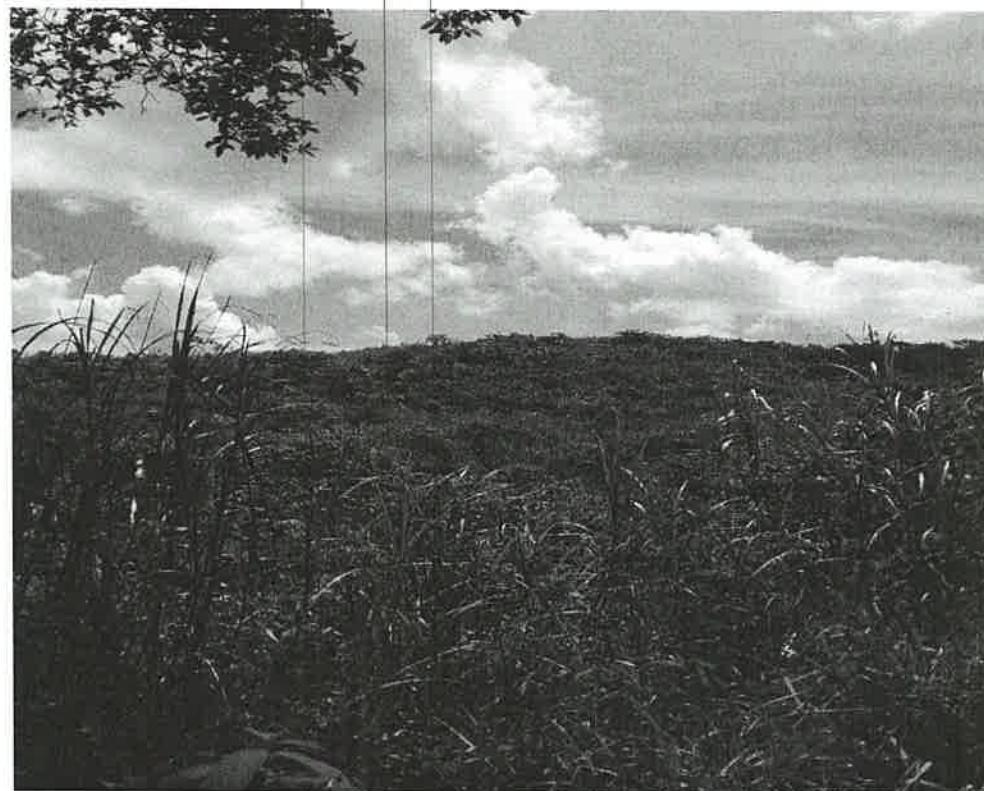
Se observó dentro del polígono, la predominancia de vegetación tipo: Gramínea (paja canalera), Bosque Secundario Muy Joven, y árboles aislados.

Fotos 1 y 2: Se aprecia parte de la vegetación observada, en el polígono inspeccionado.

- Luego de realizar la inspección ocular en campo se puede determinar que dicha vegetación **NO CONCUERDA**, con lo plasmado dentro del Estudio de Impacto Ambiental, en el punto 7 del documento.
- El documento presentado solo se mencionan 4 especies inventariadas, que existen dentro del polígono a intervenir (Mango, Nance, Laurel y Yuco de Monte), las cuales **SEGÚN LO PLASMADO EN ESTUDIO, NO DEBEN SER TALADOS** al momento de desarrollar el proyecto; sin embargo esta cifra no concuerda con la observada en campo, como por ejemplo se hablan de un numero determinado de árboles de mango, pero en campo se observó otra cifra.
- Dentro del inventario se observan solo 4 especies, sin embargo en la inspección, se observaron especies que tiene igual o mayor diámetros al establecido (20 cm), los cuales se debieron colocar en dicho inventario, más no fue así.

- De aprobarse el Estudio de Impacto Ambiental, solicitar inspección para el pago de indemnización ecológica (Resolución AG-0235).
- **Incluir dentro del cuadro de especies observadas en campo, las especies que no se inventariaron.**
- **Adicionar el tipo de vegetación observada en campo, la cual no se tomó en consideración, en la descripción del componente flora.**
- Que el promotor de este proyecto realice una compensación de una superficie no menor a 4 hectáreas, con especies nativas frutales, preferiblemente en tomas de agua o bosque de galería, de ríos o quebradas, así de este modo ayudar a la alimentación de las faunas existentes.
- Remitir informe al Departamento de Evaluación.

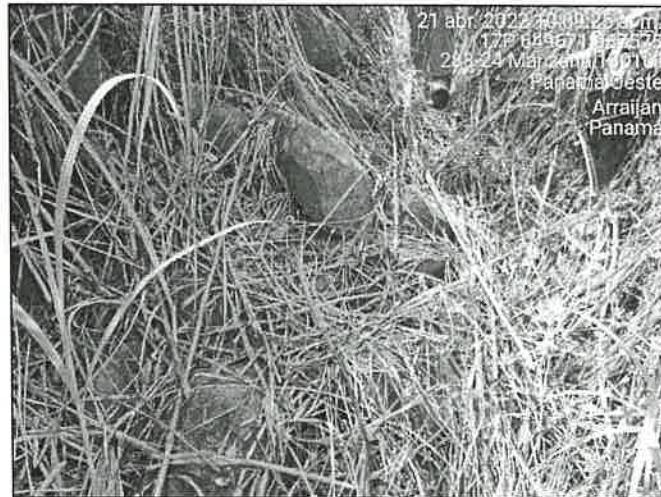
INFORMACIÓN DE LA INSPECCIÓN														
PROYECTO	MOVIMIENTO Y NIVELACIÓN DE TERRENO													
Hallazgo N° 1 De OBSERVACIÓN	Fecha:	21 de abril de 2022.												
Descripción del Hallazgo:		Evidencia fotográfica:												
<p>Luego de un recorrido por el área de influencia del proyecto y verificada las coordenadas UTM WGS-84 en el Sistema Nacional de Información Ambiental (SINIA), se constató que dentro del polígono del proyecto MOVIMIENTO Y NIVELACIÓN DE TERRENO, cuyo promotor es EULISES RENEIRO CANO CERRUD, existe un (1) afloramiento de agua (ojo de agua), el cual alimenta un afluente del río Cáceres denominado Quebrada Sin Nombre.</p>

<p>21 abr 2022 10:26:12 a.m. 17P 649671 987575 288-24 Marzo 2022 Panamá Género Arraijan, Panamá</p>

#	Fuente Hídrica	Coordenadas UTM	1	Ojo de agua	649671 E 987575 N	2	Afloramiento de agua	649631 E 987610 N	3	Quebrada Sin Nombre	649515 E 987654 N	<p>Imagen N°1. Ojo de agua cubierto de rocas dentro del polígono del proyecto. Fuente: Inspección realizada el 21 de abril de 2022.</p>
#	Fuente Hídrica	Coordenadas UTM												
1	Ojo de agua	649671 E 987575 N												
2	Afloramiento de agua	649631 E 987610 N												
3	Quebrada Sin Nombre	649515 E 987654 N												
<p>Importante señalar que el punto donde nace el ojo de agua se encuentra cubierto de rocas (Imagen 1) y el agua se filtra por ellas hasta llegar a un punto de afloramiento (Imagen 2), donde alimenta la quebrada Sin Nombre, afluente al río Cáceres, la cual mantiene su bosque de galería.</p>

- Que la quebrada Sin Nombre, dentro del polígono del proyecto, es afluente al río Cáceres.
- Que se deberá establecer la respectiva área de protección del ojo de agua y la quebrada Sin Nombre, para dar cumplimiento a lo establecido en la Ley 1 de 3 de febrero de 1994 y contribuir con el enriquecimiento de la vegetación existente en la zona contigua al cauce, con la finalidad de protección y conservación del cauce natural.

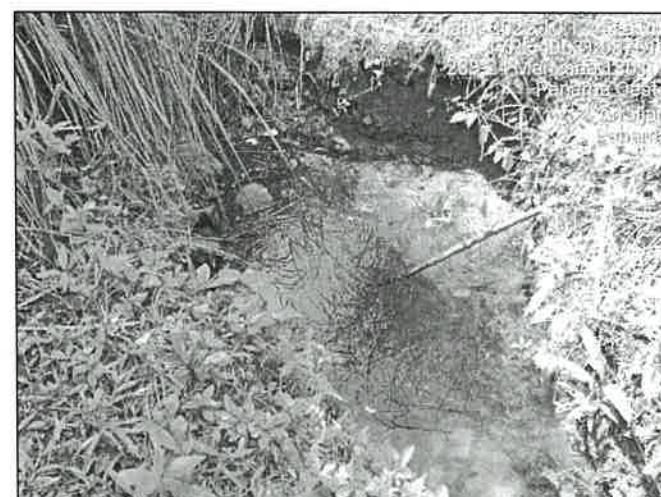
<p>21 abr 2022 10:26:12 a.m. 17P 649631 987610 288-15-1 Calle 11 de Octubre Panamá Género Arraijan, Panamá</p>												
<p>Al momento de la inspección la fuente hídrica (ojo de agua) se mostró desprovista de vegetación arbórea y se encuentra cubierta de paja canalera.</p>		<p>Imagen N°2. Afloramiento del ojo de agua dentro del polígono proyecto. Fuente: Inspección realizada el 21 de marzo de 2022.</p>

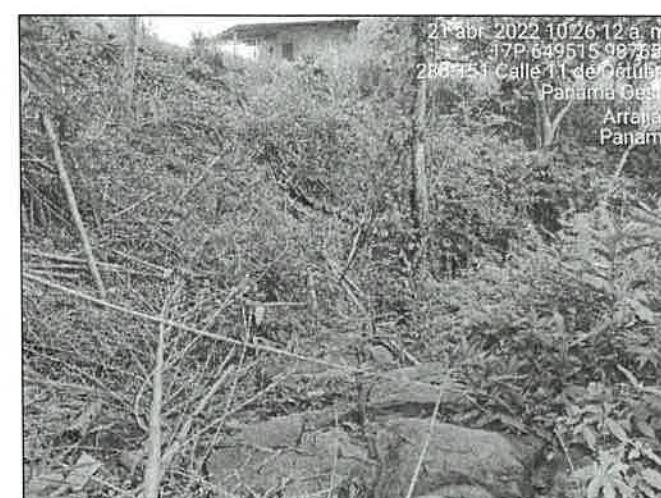
<p>21 abr 2022 10:26:12 a.m. 17P 649515 987654 288-15-1 Calle 11 de Octubre Panamá Género Arraijan, Panamá</p>		<p>Imagen N°3. Quebrada Sin Nombre, afluente al río Cáceres. Fuente: Inspección realizada el 21 de marzo de 2022.</p>

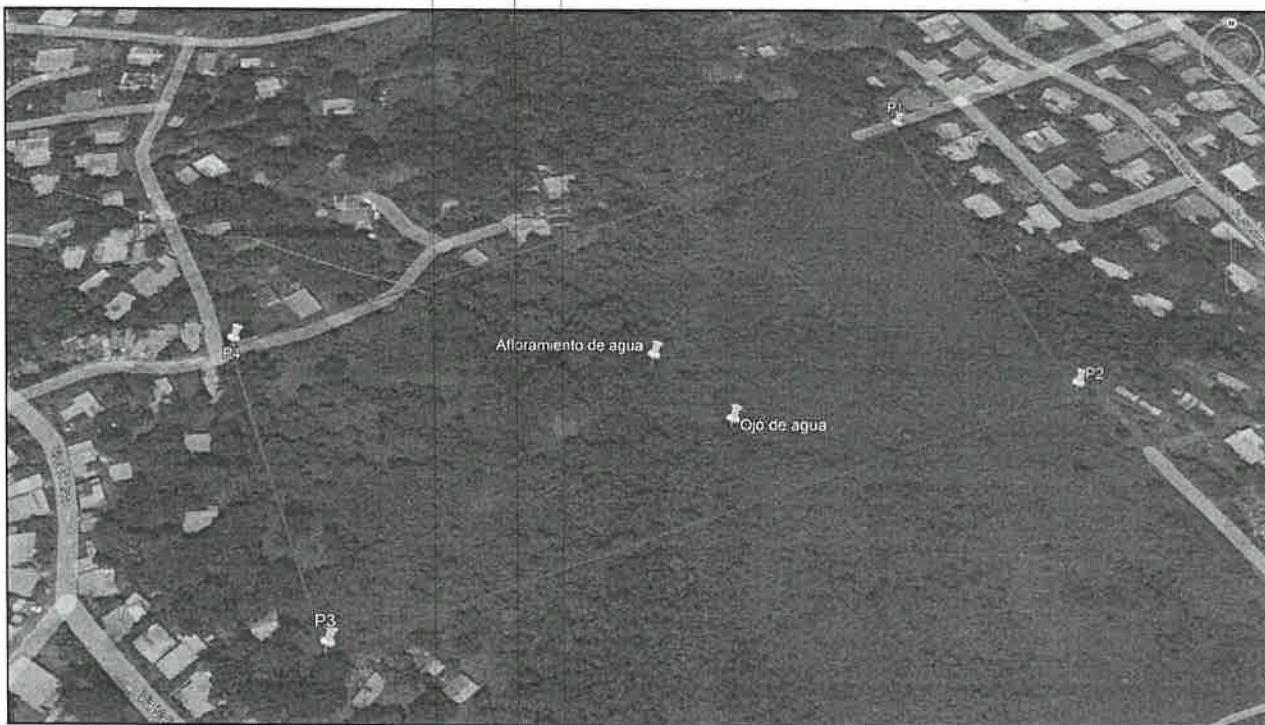
Imagen N°4. Imagen satelital de Google Earth, donde se muestra la fuente hídrica dentro del polígono del proyecto.

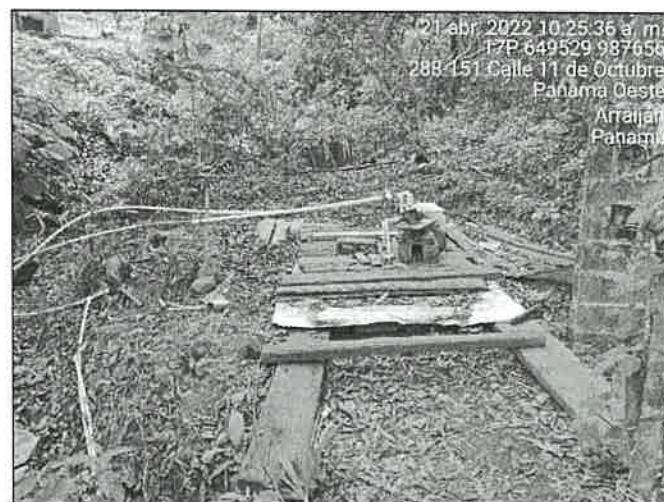
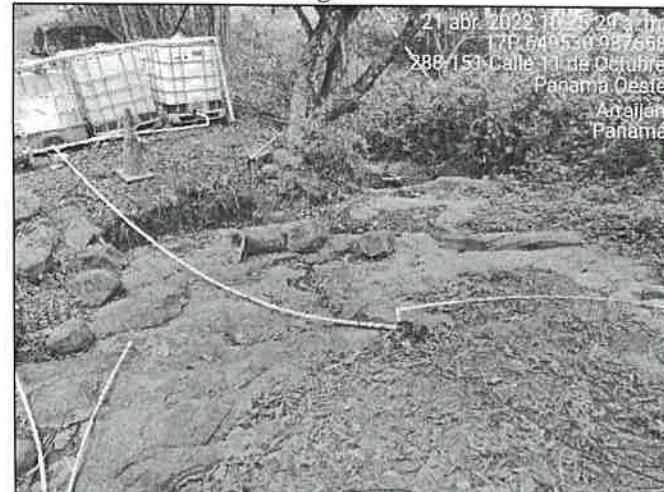
Se evidenció aguas abajo de la quebrada Sin Nombre, algunas tomas de agua que utiliza la comunidad, debido a la falta de agua potable.

Imagen N°1. Tomas de agua de la comunidad. **Fuente:** Inspección realizada el 21 de abril de 2022.

- Que debido al tipo de actividad que contempla el proyecto, es necesario que se tomen las medidas de mitigación adecuadas como el control de erosión y sedimentación, para evitar afectar a las fuentes hídricas, ya que de esta agua se abastecen algunas casas de la comunidad, por la falta de agua potable.
