**INFORME DE INSPECCIÓN TÉCNICA
SAPB N°-078-2022.**

Proyecto “Residencial Valle Verde Fase II”

INFORME TÉCNICO No. DRPO-SSH-081-2022.

**SECCIÓN DE EVALUACIÓN DE ESTUDIO DE IMPACTO AMBIENTAL
INFORME TÉCNICO DE INSPECCIÓN DE CAMPO DE EsIA, CATEGORÍA I
DRPO-SEIA-IIO-132-2022**

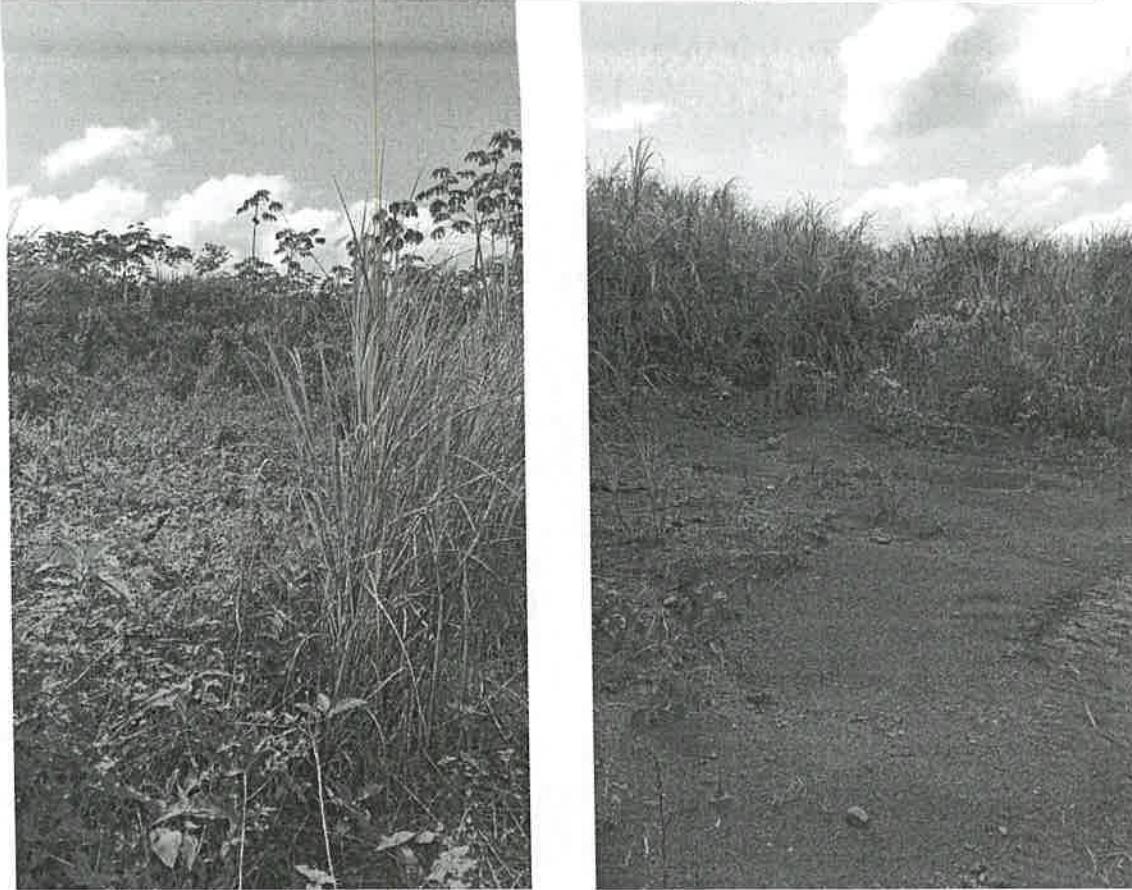
Evidencia fotográfica del sitio

El terreno a intervenir ya ha sido antropogenicamente impactado para usos agrícolas y en época seca es quemado, debido a que el mayor porcentaje de la superficie está compuesto de paja canalera por lo que la presencia de vida silvestre dentro del área de influencia directa es escasa o casi nula solo se observó algunas aves al momento de la inspección.

- 1) Realizar programas de educación ambiental, dirigidos al personal que interviene en las operaciones del proyecto, enfocados a prohibir la caza y a proteger la fauna.
- 2) Colocar letreros de aviso que prohíba la cacería y el molestar a los animales silvestres.
- 3) La empresa promotora deberá tomar las medidas necesarias por eventualidades en materia de rescate y reubicación de fauna y flora silvestre, en coordinación con personal de la Sección de Áreas Protegidas y Biodiversidad, del Ministerio de Ambiente, Dirección Regional de Panamá Oeste.

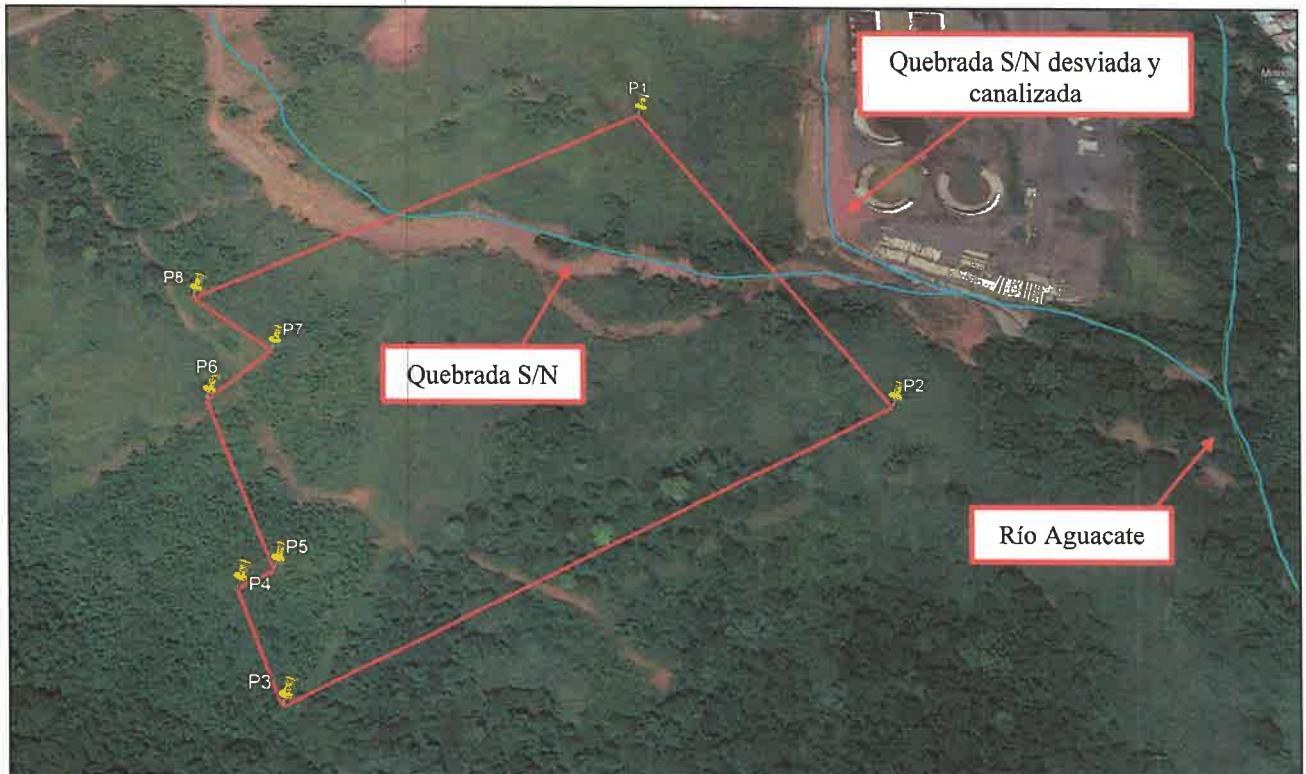
Imagen N°3. Imagen satelital de Google Earth, donde se muestra las fuentes hídricas colindantes al polígono del proyecto.

- Que el área donde se pretende realizar el proyecto antes mencionado, se ubica dentro de la cuenca hidrográfica N°140 (Río Caimito).
- Que el polígono del proyecto es atravesado por una fuente hídrica denominada: Quebrada Sin Nombre.

- Que colindante al área de influencia del proyecto, se constataron dos (02) fuentes hídricas denominadas: quebrada Sin Nombre y río Aguacate.
- Que ambas quebradas Sin Nombre son afluentes del río Aguacate.

- Que para la realización de obras en cauce la promotora deberá tramitar los permisos correspondientes en la Sección de Seguridad Hídrica, según lo establecido en la Resolución DM-0431-2021, de 16 de agosto de 2021.

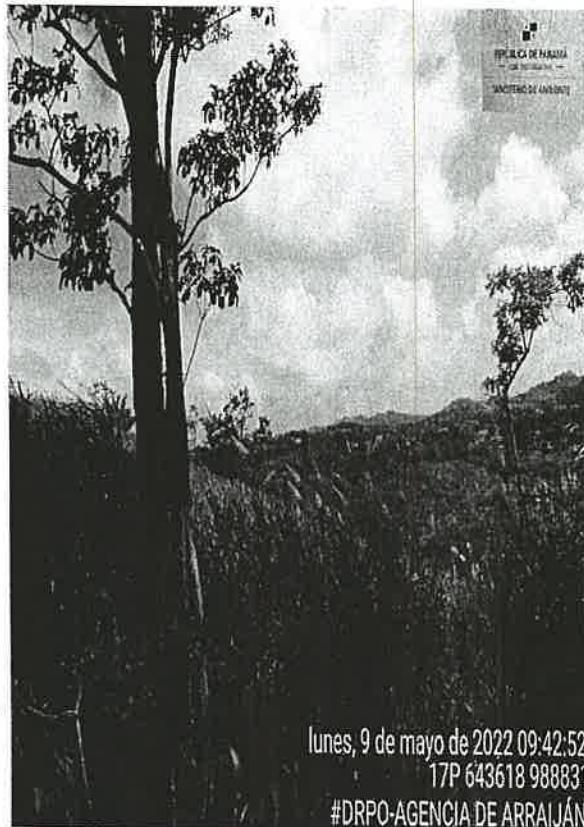
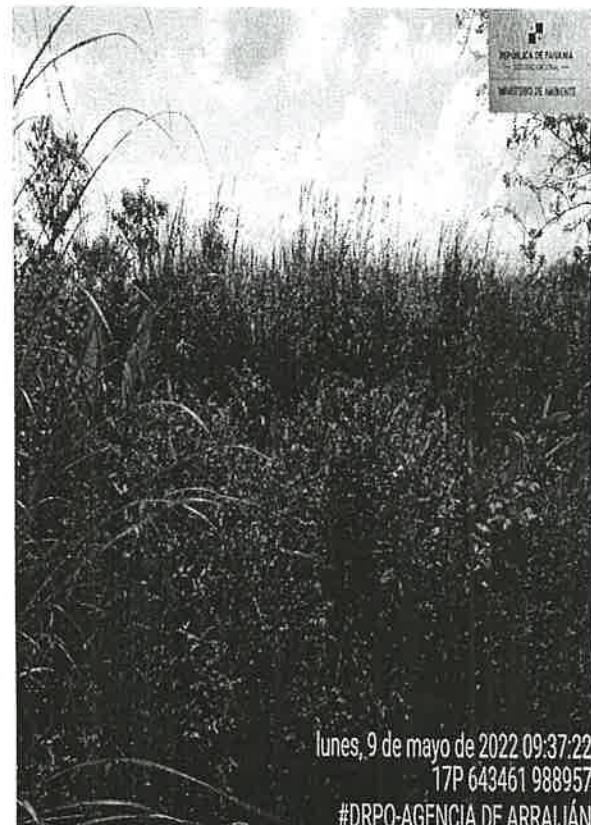
FOTOS 1 y 2: Se aprecia la vegetación que predomina (Gramínea).

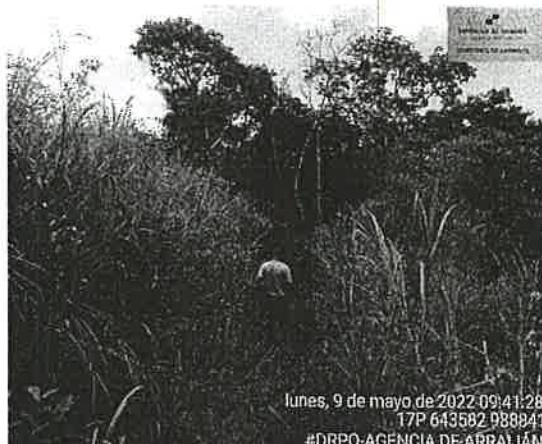
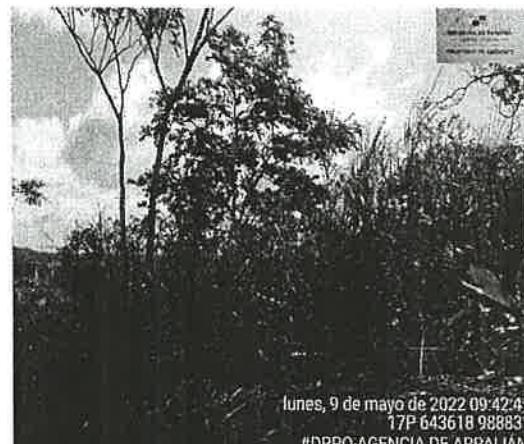
FOTOS 3 y 4: se observa Reducto de Bosque Secundario con Desarrollo Intermedio y árboles Dispersos

El área total de la huella del futuro proyecto denominado Residencial Valle Verde Fase II, es de 6 has+7,808 m². (6.78 has.), de ser aprobado el proyecto antes descrito, será necesario intervenir la vegetación existente, que para este caso está conformado por árboles disperso, un reducto de Bosque Secundario con Desarrollo Intermedio y gramínea.

- De aprobarse el Estudio de Impacto Ambiental el promotor del proyecto Residencial Valle Verde Fase II, deberá tramitar los permisos correspondientes de limpieza ante el Ministerio de Ambiente de Panamá Oeste.
- De aprobarse el Estudio de Impacto Ambiental el promotor del proyecto debe presentar un plan de reforestación por compensación de 10 has sin fines comerciales y con mantenimiento como mínimo de cinco (5) años.

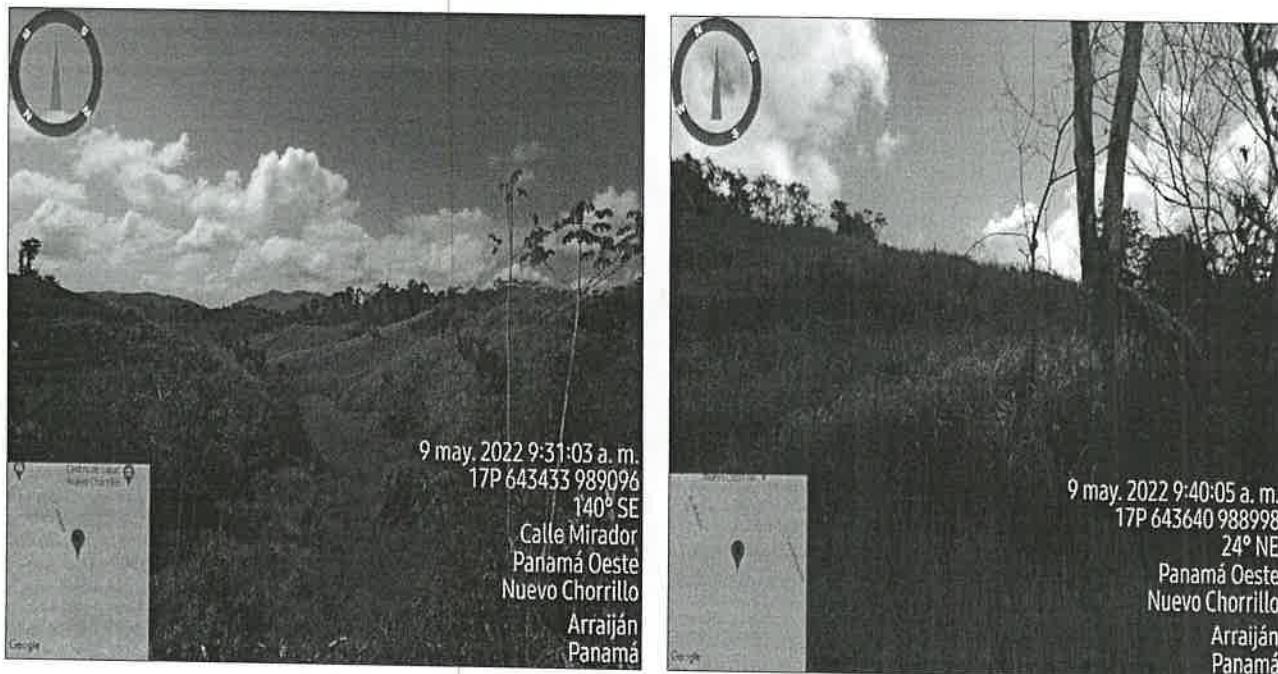
- Durante la inspección de campo, se observó que la vegetación existente dentro del polígono comprende mayormente gramínea, árboles aislados y un remanente de secundario joven (rastrojo).
- La topografía del terreno es irregular, con pendientes de más de 15° en algunas secciones del polígono.
- Se escuchó la presencia de avifauna.
- Colindante con el polígono del proyecto se observó una quebrada sin nombre (canalizada) y el río Aguacate.
- También se observó una canal donde se drena agua proveniente del polígono del proyecto.

Imagen 1 y 2. Vegetación compuesta por gramínea, árboles dispersos y rastrojo

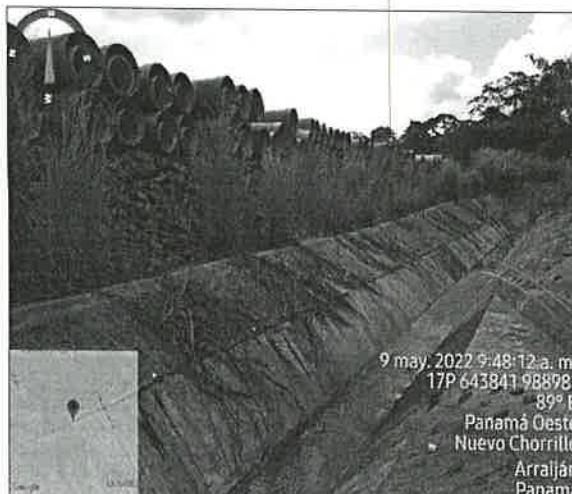
Imagen 3. Quebrada canalizada colindante con el proyecto

- 1.1 Aclarar el punto 6.6. HIDROLOGÍA, dentro del EsIA, en cuanto a la existencia o no de fuentes hídricas identificadas dentro del área del proyecto y/o colindantes con el límite de este y señalar la distancia longitudinal al mismo.

- 1.2 Dado a lo anterior, describir medidas de mitigación para evitar sedimentación hacia la fuente hídrica.
- 1.3 Presentar mapa de ubicación de las fuentes hídricas que se encuentra dentro del polígono y con el límite del proyecto.
