AMPLIACIÓN DE INFORMACIÓN N°1

ESTUDIO DE IMPACTO AMBIENTAL CATEGORÍA I -
PROYECTO PATIO DE OBRAS MARGEN IZQUIERDO
PROMOTOR: PUENTES Y CALZADAS INFRAESTRUCTURAS, S.L.U.
SUCURSAL PANAMÁ.

CORREGIMIENTO DE GUADALUPE, DISTRITO DE LA CHORRERA
PROVINCIA DE PANAMÁ OESTE

INFORME DE RESULTADOS DE MONITOREO DE CALIDAD DE AGUA NATURAL

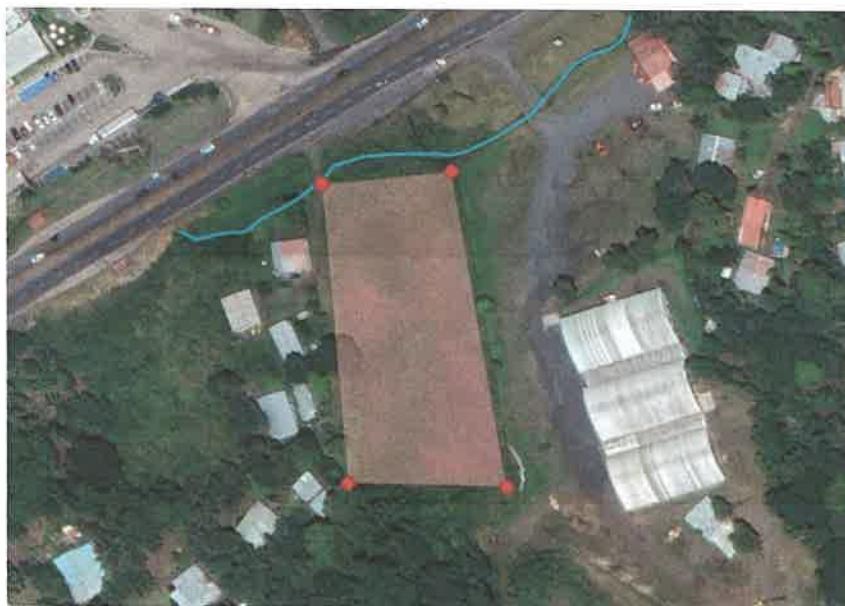
*Fuente: Equipo consultor***Figura N°1 Cuerpo de Agua respecto al proyecto**

No existen cuerpos de agua superficial dentro del área del proyecto; al Norte del polígono se encuentra un **brazo** del río Perequetecito que pasa por un pequeño canal colindante con el proyecto.

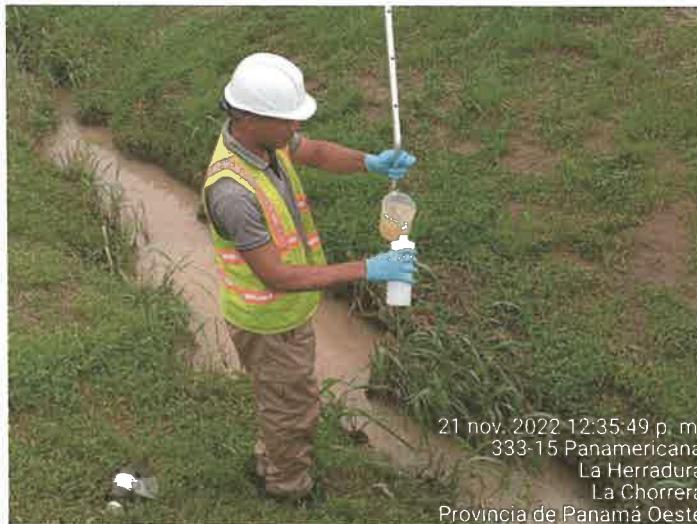
Figura N° 2 Toma de la muestra de agua

Fuente: Informe de Corporación Quality Services

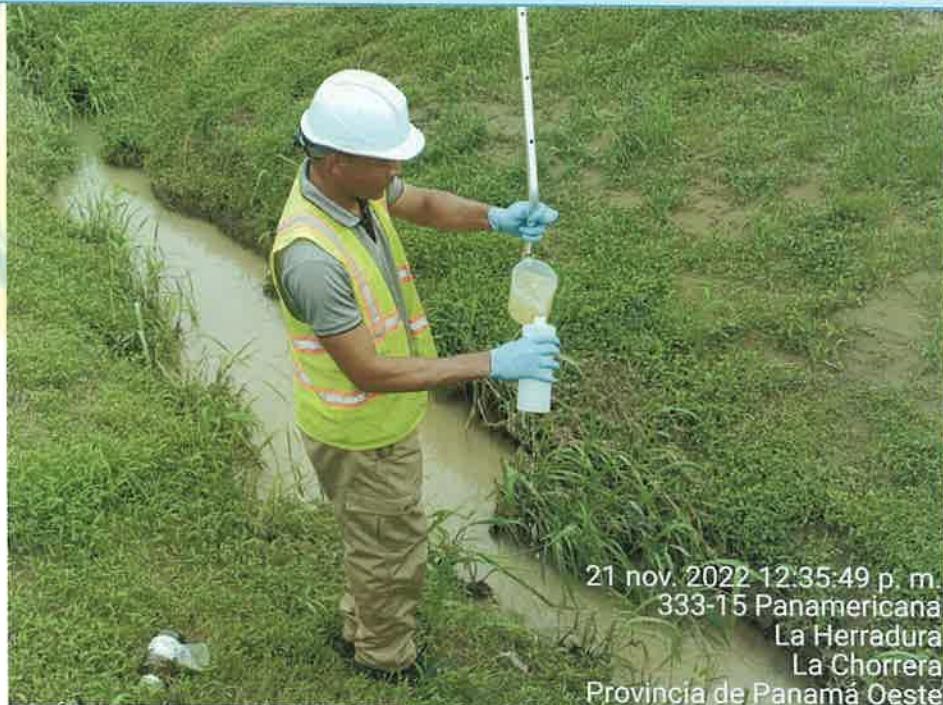
FOTO 1. Colecta de muestra

La muestra fue colectada directamente en el cuerpo de agua natural Río Perequetecito. El punto de muestreo presenta a sus alrededores vegetación tipo herbazal, con corriente, presencia de desechos plásticos, y animales (reptiles). Actividades cercanas: construcción. Clima nublado durante el muestreo.

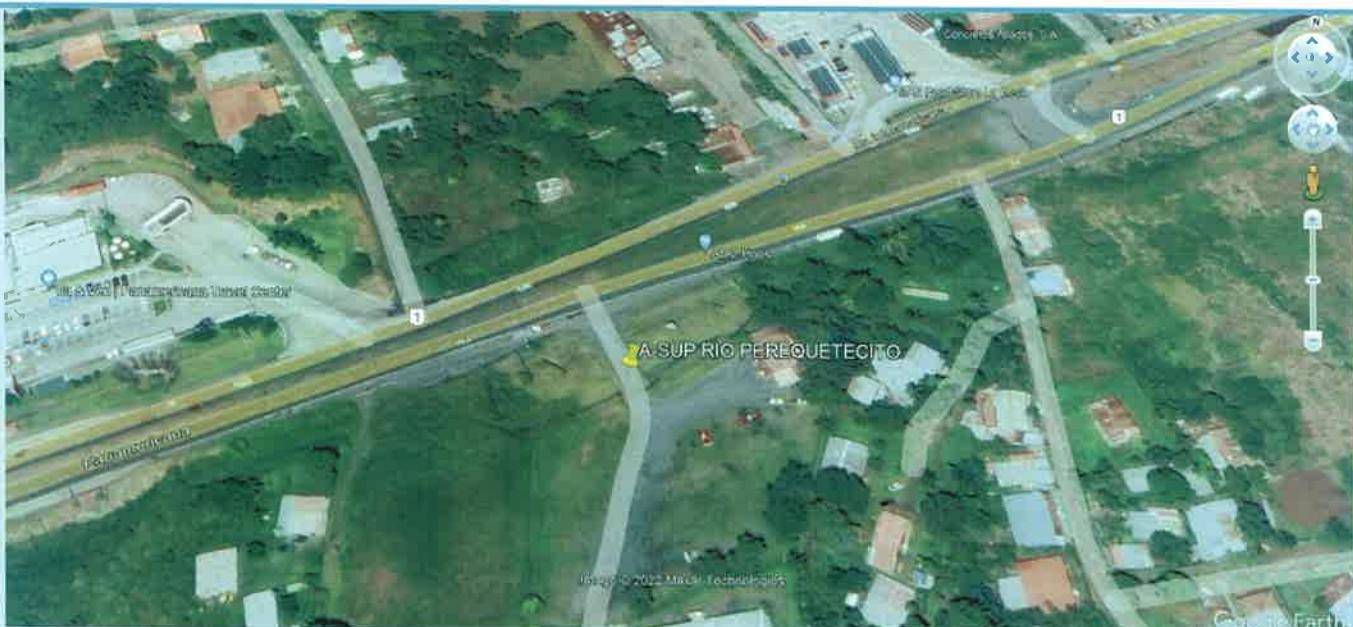
Figura No. 1. Área de Muestreo

5.1 PUNTO 1: A SUP
COORDENADAS (UTM)
N: 978275
E: 629545
