ASUNTO: Expediente DEIA-II-F-018-2025, Informe de Inspección e Informe Técnico de Residencial City View

DIRECCION REGIONAL DE PANAMÁ METROPOLITANA
SECCIÓN DE EVALUACIÓN DE IMPACTO AMBIENTALINFORME TÉCNICO DE INSPECCIÓN TÉCNICA OCULAR DRPM-SEIA-No.
002-2025

PROYECTO:	RESIDENCIAL CITY VIEW
PROMOTOR:	RESIDENCIAL CITY VIEW S. A
CATEGORÍA:	II
LOCALIZACIÓN DEL PROYECTO:	Urbanización Villa Lucre, corregimiento de José D. Espinar, distrito de San Miguelito, provincia de Panamá.
FECHA DE INSPECCIÓN:	2 de abril de 2025
FECHA DE INFORME	4 de abril de 2025
EXPEDIENTE DEIA:	DEIA-II-F-018-2025
EXPEDIENTE DRPM:	DRPM-IF-003-2025
PARTICIPANTES:	Personal de la empresa CUSA: Angelo Ibarra Stephani Arjona, Analicia George Gregorio Torrero Flor Ríos. MiAMBIENTE. DRPM.

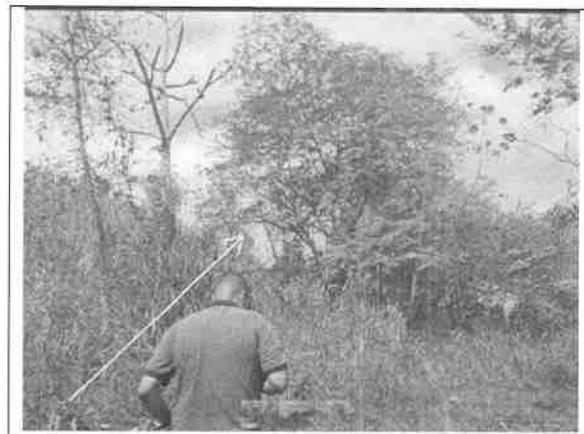
Observaciones: Efectivamente el sitio corresponde a un punto elevado en relación al nivel de la calle principal y algunos puntos con depresiones en colindancia con las urbanizaciones contiguas que no pudieron apreciarse directamente, más bien a lo lejos, por la abundancia de hierbas.

Fig. No. 3. Vista topográfica del sitio en ascendencia.

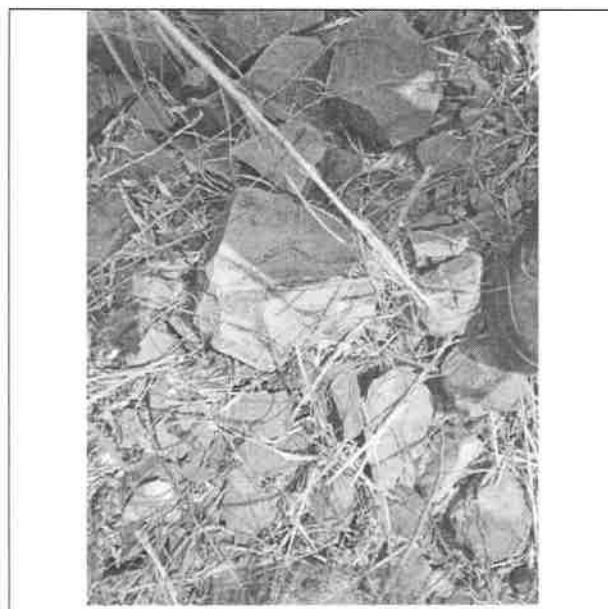
Fig. No. 4. Observamos fragmentos de rocas, o materiales sólidos desprendidos en una gran parte del terreno a medida se ascendía.

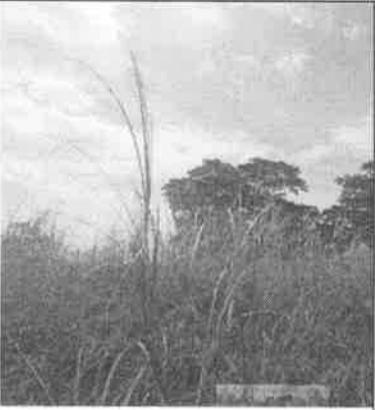
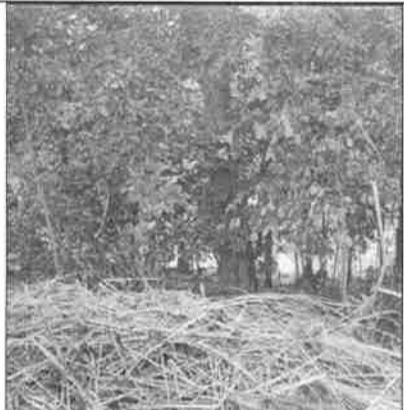
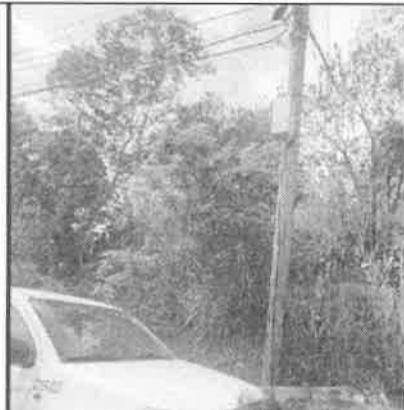
El sitio principalmente está compuesta de gramíneas y árboles dispersos, resaltando una plantación lateral con árboles principalmente de Higuerón.

Fig.5. Vista de la vegetación de gramíneas	Fig. 6. Plantación de árboles de Higuerón	Fig.7. Vistas de la vegetación desde la parte baja gramíneas y árboles .

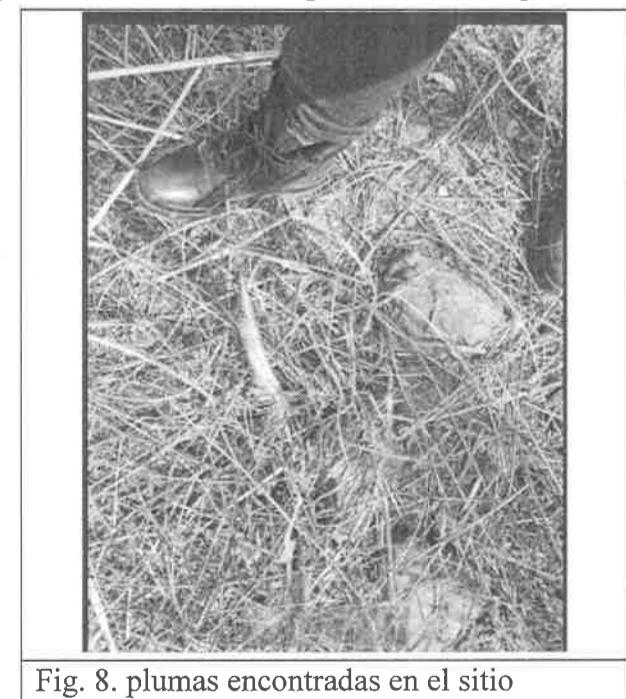
Al momento de la inspección no se observaron especies de fauna amenazadas o en peligro de extinción. Sin embargo se observaron cantidades de plumas de aves desde grandes y pequeñas a medida que se ascendía hasta el punto alto del lugar.

Fig. 8. plumas encontradas en el sitio

La cantidad de plumas de aves observadas puede indicar, que el sitio es hábitat para algunas especies de avifauna. Esto puede ser debido a que los frutos de Higueron, atraen y son consumidos por algunas especies tanto de aves como otras especies como las ardillas y la iguana.

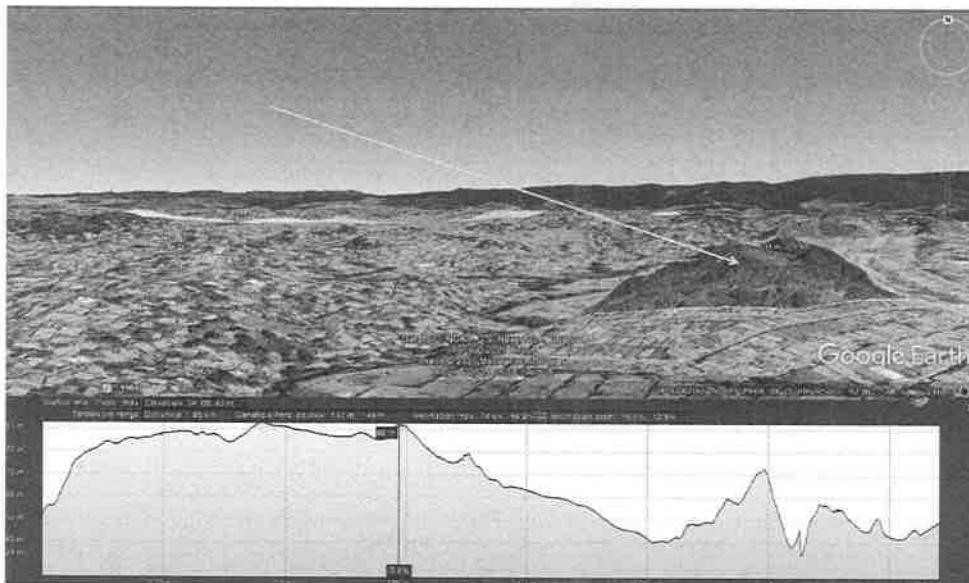
Se trata de un punto alto como se mencionó anteriormente con respecto a las urbanizaciones que lo colindan, en donde se aprecian elevaciones considerables que requieren de medidas estrictas de estabilización y contención de taludes, además de evitar riesgos durante la construcción tales como: desprendimientos de materiales, tierras, o rocas o derrumbamiento del terreno a viviendas colindantes.

Gráfico mínimo, promedio y máximo de elevaciones con 34, 68 y 93 metros con respecto a las viviendas
