INFORME TÉCNICO No. DRPM-SOSH-029-2025

PROYECTO:	PH Torres del Norte
PROMOTOR:	Inmobiliaria La Tesorera, S.A.
UBICACIÓN:	Corregimiento de Omar Torrijos, distrito de San Miguelito, provincia de Panamá.
FECHA DE INSPECCIÓN:	31 de marzo de 2025
FECHA DE ELABORACIÓN DEL INFORME:	31 de marzo de 2025
PARTICIPANTES:	<p>Por Dirección Regional de Panamá Metropolitana - Ministerio de Ambiente:</p> <ul style="list-style-type: none"> ➤ Sección de Evaluación de Impacto Ambiental: <ul style="list-style-type: none"> • Maysiris Menchaca – Evaluador de EsIA ➤ Sección Operativa de Seguridad Hídrica: <ul style="list-style-type: none"> • Rosario Oberto – Agente de Cumplimiento <p>Por Ministerio de Cultura</p> <ul style="list-style-type: none"> • Yamitzel Gutiérrez <p>Por Alcaldía de San Miguelito</p> <ul style="list-style-type: none"> • Alexis Botacio • Gabriela Rogers <p>Por Inmobiliaria La Tesorera, S.A.:</p> <ul style="list-style-type: none"> • Juan Bustamante – Representante Legal • José Santos – Promotora • Carmen Rodríguez – Promotora • Jorge Gaitán – Promotora • Luis Bustamante – Promotora • Jonathan Vega – Promotora • Carlos Hernández – Promotora • Kelly Gómez – ITS Consultans (Consultor Ambi

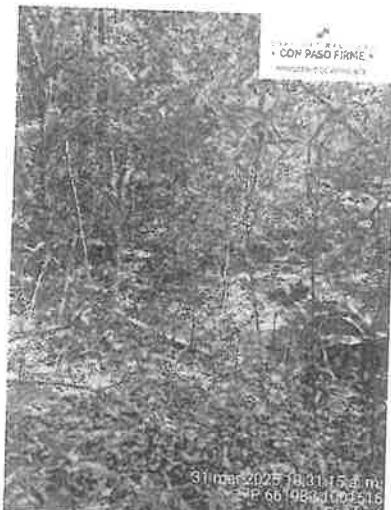
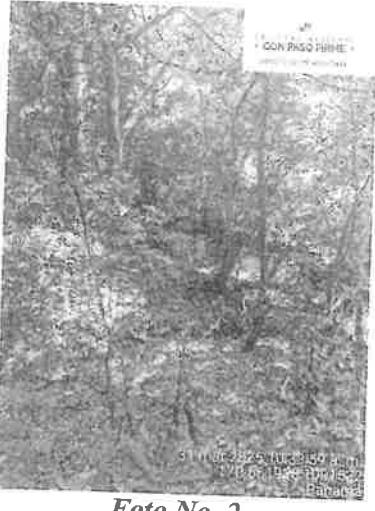
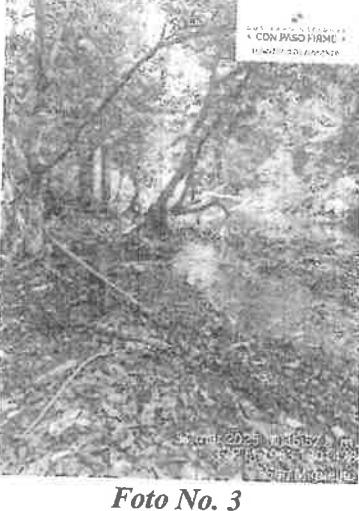
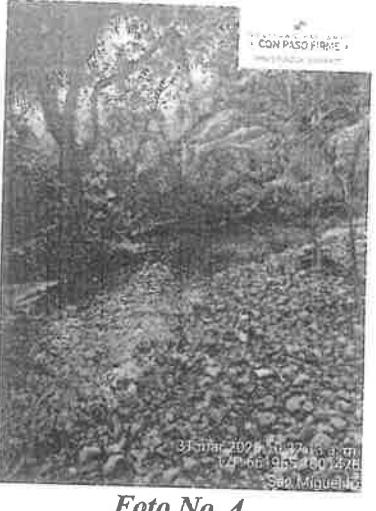
Foto No. 3 Fuente: Rosario Oberto	Foto No. 4 Fuente: Rosario Oberto
Fotografías No. 1, No. 2, No. 3, y No. 4: Quebrada La Tesorera.

Colindante al área del proyecto se ubica la quebrada Tesorera, misma que es afluente del Río Abajo”. Durante la inspección de campo se observó que la quebrada Tesorera presentaba un caudal bajo probablemente producto de la época seca. A pesar de esta condición, se observó que el agua circula de manera continua, lo que sugiere que, aunque el caudal sea reducido, hay un flujo activo.

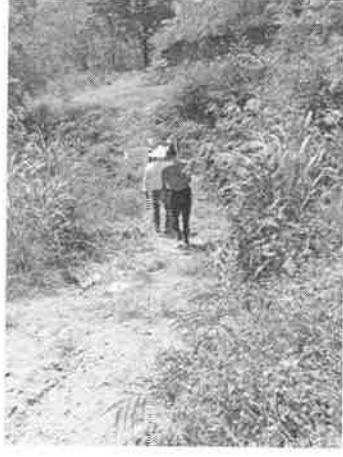
<p>Figura No.5: Se muestra en la imagen, las trochas existentes, además en ciertas secciones se contaba con pasos temporales en zonas, debido a los drenajes naturales.</p>	<p>Figura No.6: Imagen muestra personal técnico que participo en la inspección, tanto personal del promotor y de las Unidades Ambientales Sectoriales (UAS).</p>

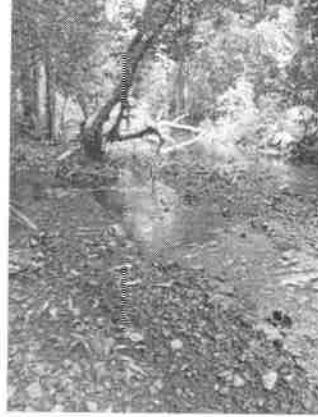
<p>Figura No.7: Se muestra en la imagen fotográfica, sección visita de la Quebrada La Tesorera.</p>	<p>Figura No.8: Se evidencia que la Quebrada La Tesorera, cuenta con flujo constante y caudal bajo en el momento de la inspección.</p>
