# **ESTUDIO DE IMPACTO AMBIENTAL CATEGORÍA I SECTOR CONSTRUCCIÓN**

***PROYECTO: “RESIDENCIAL LA TOSCANA”***

***PROMOTOR: PROMOTORA LURAN, S.A.***

**Ubicación: Corregimiento de Los Anastacios, Distrito de Dolega,  
Provincia de Chiriquí**

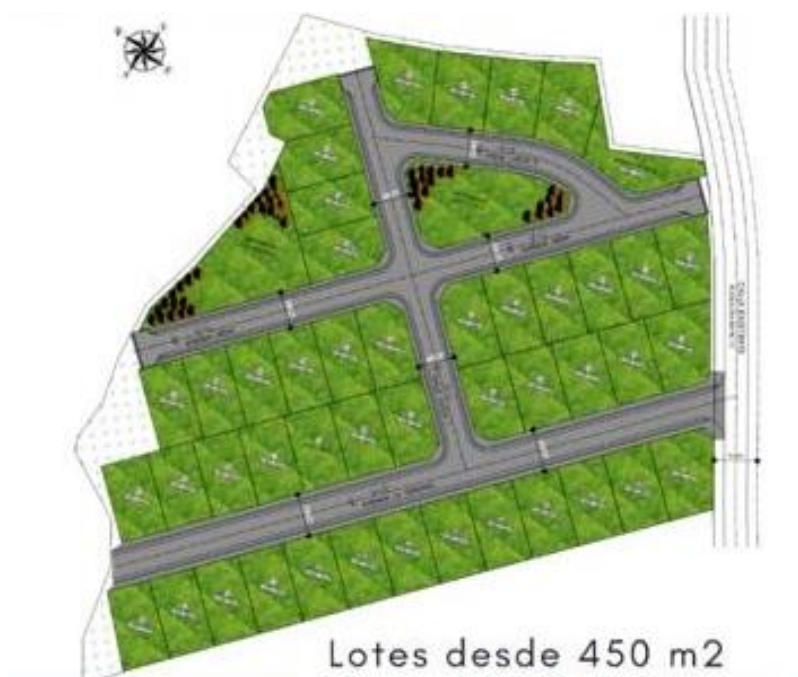
**Imagen 1. Planta de lotes del Residencial LA TOSCANA**  
 Fuente: GRUPO JULANA

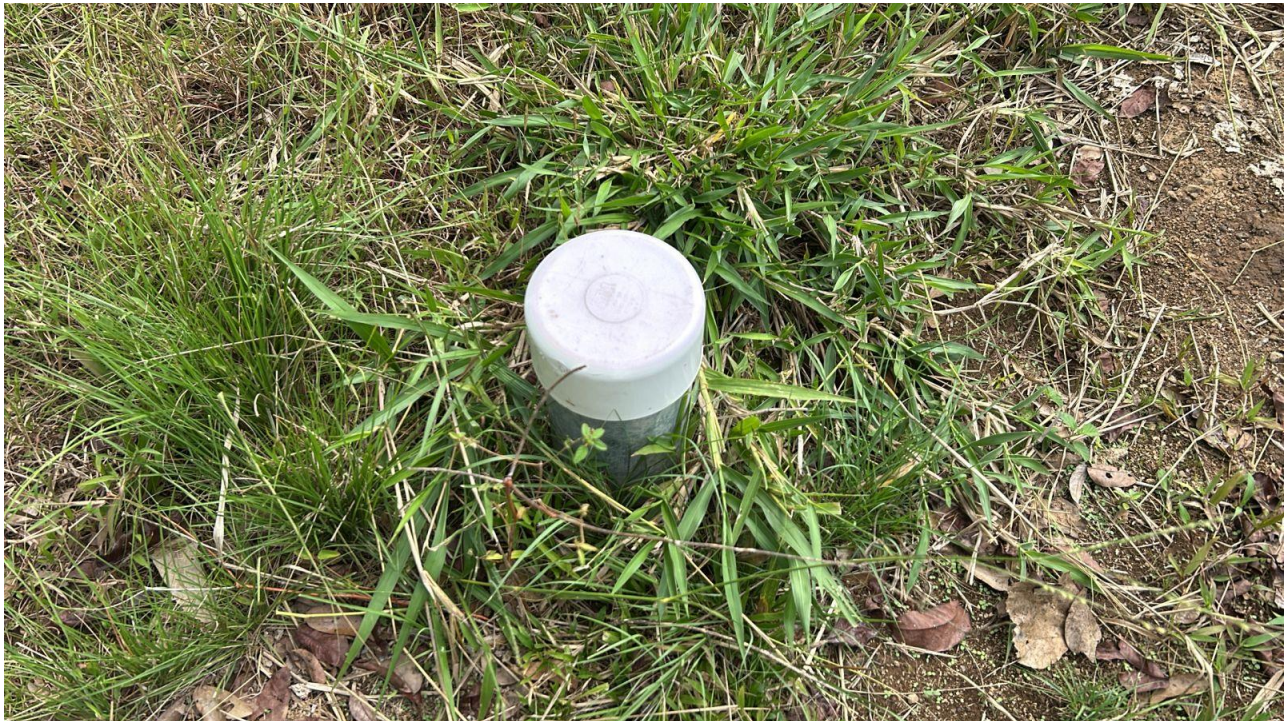
**FOTOGRAFIA 1. POZO CON SELLO DE SEGURIDAD**  
**FUENTE: EQUIPO CONSULTORES**

- **Agua potable:** En cuanto al agua potable durante esta fase ya se contará con el suministro de agua por medio de pozo brocal, su sistema de bombeo, almacenamiento o tanque de reserva y distribución. Por lo cual será un sistema autónomo del proyecto. Para lo cual una vez aprobado el EsIA se tramitará la correspondiente Concesión Permanente de Uso de Agua.

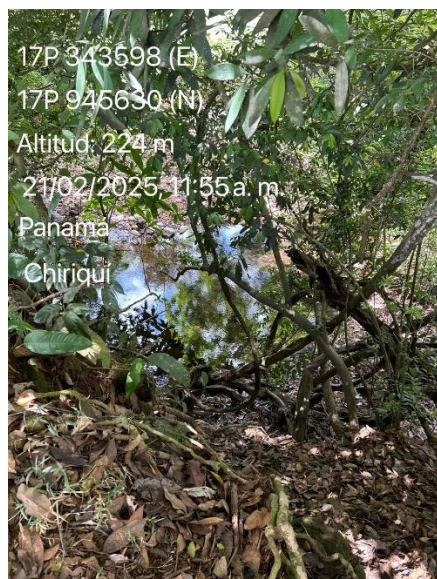
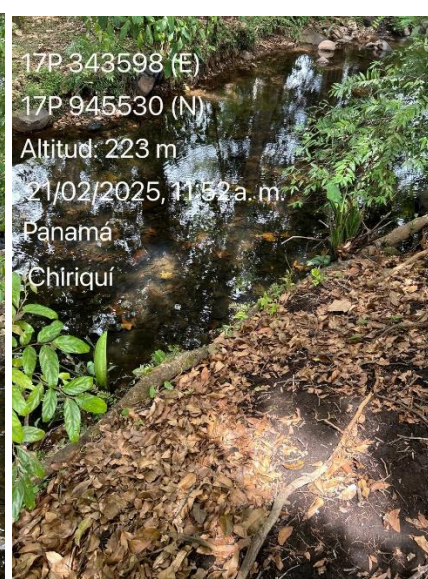
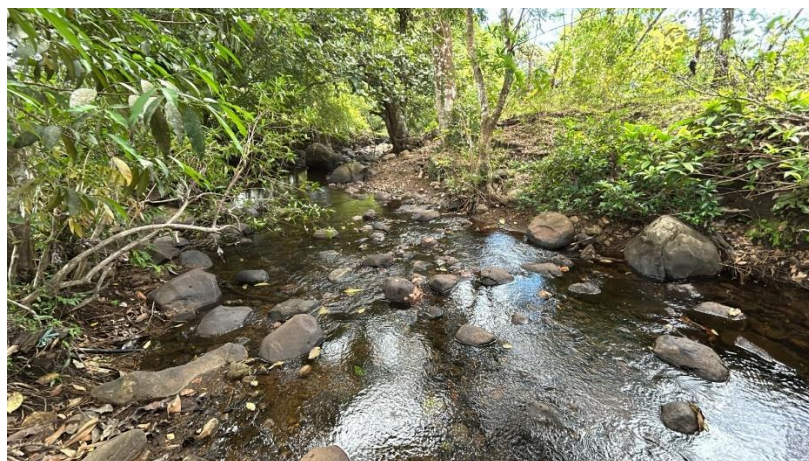
FOTOGRAFÍAS 3-6. VISTAS PARCIALES EN DISTINTOS PUNTOS DE LA QUEBRADA CLEMENTE O MAGDALENA. FUENTE: EQUIPO CONSULTOR, 2025

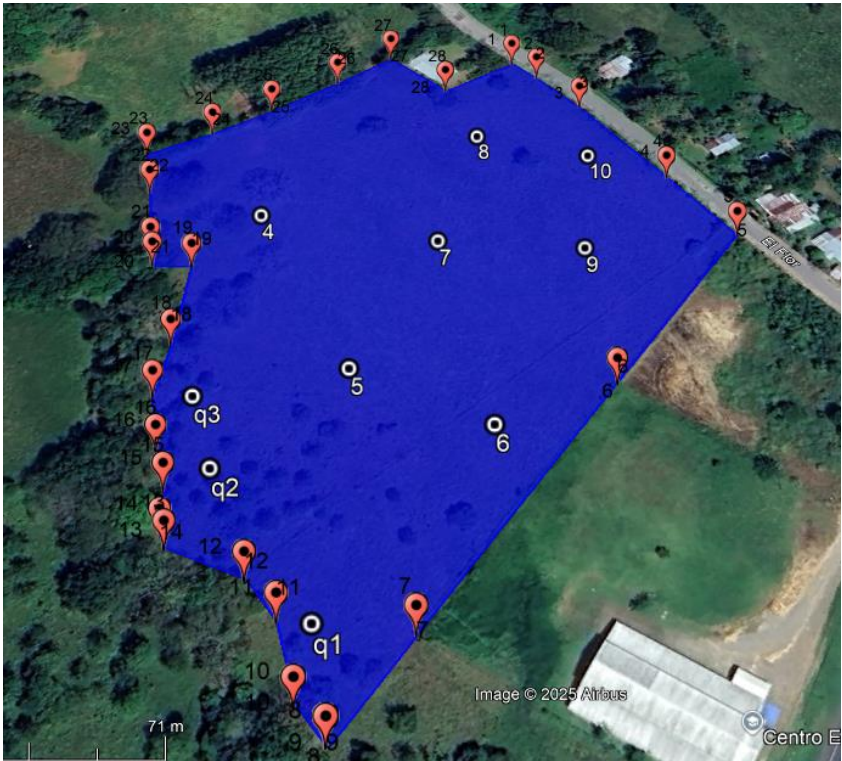
Imagen 13. Vista satelital del área del proyecto donde los puntos blancos hacen referencia a los sitios evaluados durante los muestreos realizados en el proyecto. Febrero 2025.

Sitios de muestreo	Referencia	Coordenadas UTM	
		Este	Norte
Quebrada Clemente o Magdalena	Q 1	343561.00	945490.00
	Q 2	343624.00	945541.00
	Q 3	343614.00	945568.00
Muestreo de fauna terrestre	4	343625.00	945647.00
	5	343663.00	945579.00
	6	343711.00	945557.00
	7	343689.00	945635.00
	8	343701.00	945689.00
	9	343741.00	945633.00
	10	343743.00	945680.00

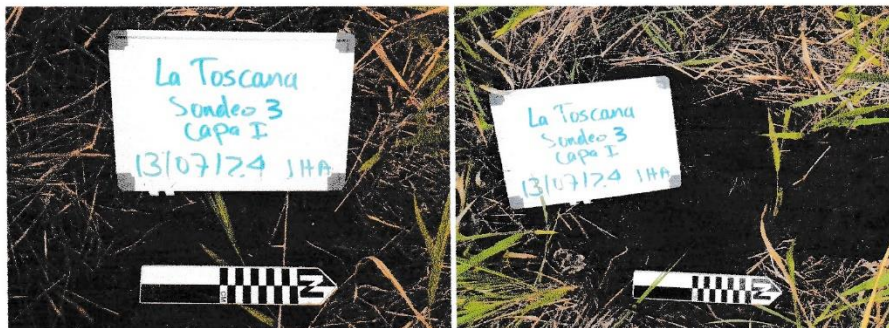
El sondeo 3 se ubicó en las coordenadas 17 P 343742 945649. Para el sondeo 3 se registró una sola capa (0 - 20 cm). La capa de este sondeo corresponde a un sedimento arenoarcilloso de color 7.5YR 4/6 (strong brown). A los 20 cm se registró una superficie compacta correspondiente a una roca de tipo arenisca (tosca). Este sondeo resultó negativo en cuanto a la presencia de material arqueológico.

Imagen 12 y 13.- Inicio de sondeo 3 (izquierda). Fin de sondeo 3 (derecha)

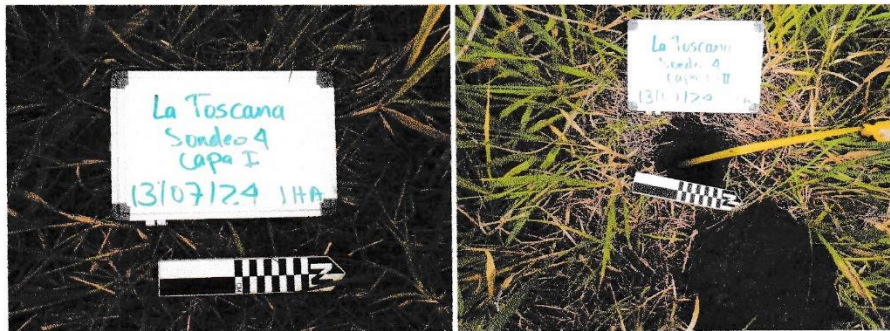
El sondeo 4 se ubicó en las coordenadas 17 P 343765 945617. Para el sondeo 4 fueron registradas dos capas. La capa I (0 - 15 cm) corresponde a un sedimento arcilloarenoso de color 7.5YR 4/6 (strong brown). La capa II (15 - 50 cm) corresponde a un sedimento

arenoarcilloso color 10YR 5/4 (yellowish brown). Este sondeo resultó negativo en cuanto a la presencia de material arqueológico.

Imagen 14 y 15.- Inicio de sondeo 4 (izquierda). Fin de sondeo 4 (derecha)

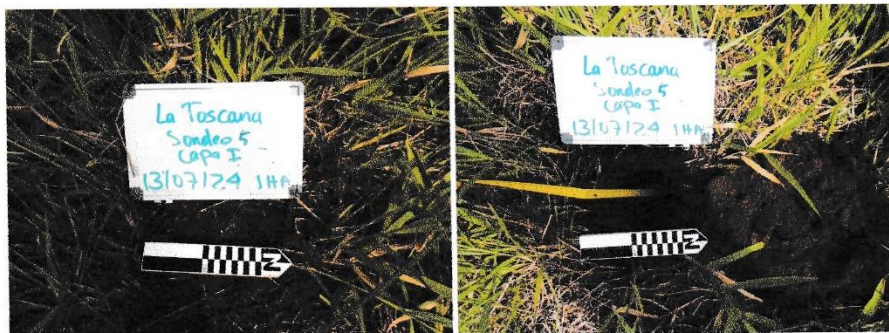
El sondeo 5 se ubicó en las coordenadas 17 P 343740 945579. Para el sondeo 5 se registró una sola capa (0 - 50 cm). La capa de este sondeo corresponde a un sedimento arcilloarenoso de color 7.5YR 4/6 (strong brown). Este sondeo resultó negativo en cuanto a la presencia de material arqueológico.

Imagen 16 y 17.- Inicio de sondeo 5 (izquierda). Fin de sondeo 5 (derecha)

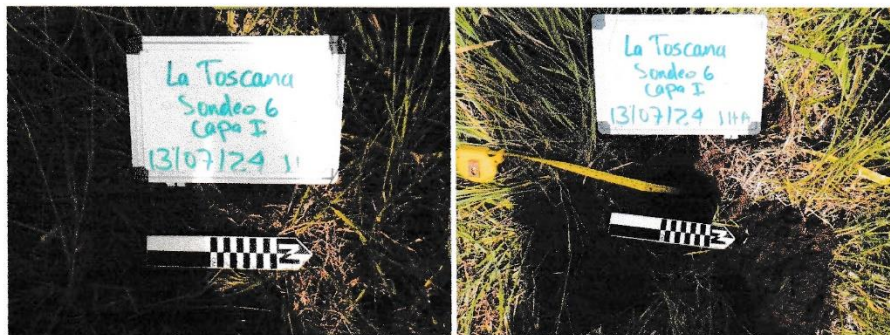
El sondeo 6 se ubicó en las coordenadas 17 P 343709 945612. Para el sondeo 6 se registró una sola capa (0 - 50 cm). La capa de este sondeo corresponde a un sedimento arcilloarenoso de color 7.5YR 4/6 (strong brown). Este sondeo resultó negativo en cuanto a la presencia de material arqueológico.

Imagen 18 y 19.- Inicio de sondeo 6 (izquierda). Fin de sondeo 6 (derecha)

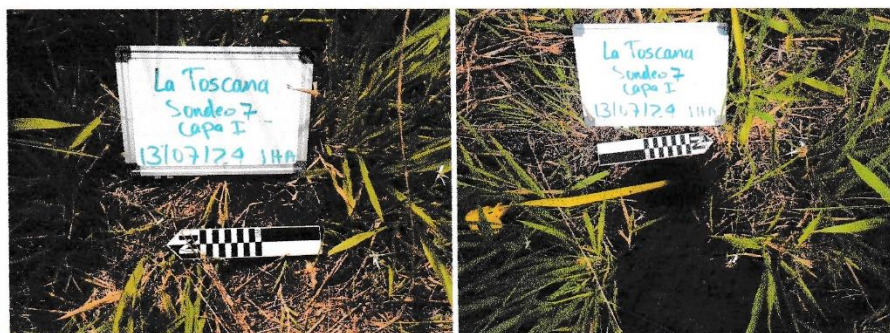
El sondeo 7 se ubicó en las coordenadas 17 P 343785 945651. Para el sondeo 7 se registró una sola capa (0 - 50 cm). La capa de este sondeo corresponde a un sedimento arcilloarenoso de color 7.5YR 4/6 (strong brown). Este sondeo resultó negativo en cuanto a la presencia de material arqueológico.

Imagen 20 y 21.- Inicio de sondeo 7 (izquierda). Fin de sondeo 7 (derecha)

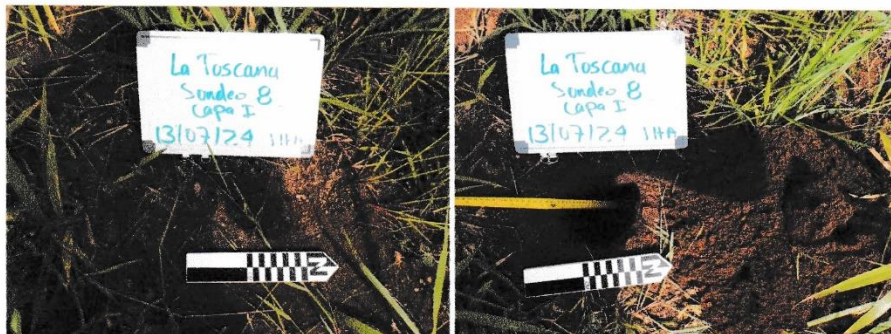
El sondeo 8 se ubicó en las coordenadas 17 P 343663 945681. Para el sondeo 8 se registró una sola capa (0 - 50 cm). La capa de este sondeo corresponde a un sedimento arcilloarenoso de color 7.5YR 4/6 (strong brown). Este sondeo resultó negativo en cuanto a la presencia de material arqueológico.

Imagen 22 y 23.- Inicio de sondeo 8 (izquierda). Fin de sondeo 8 (derecha)

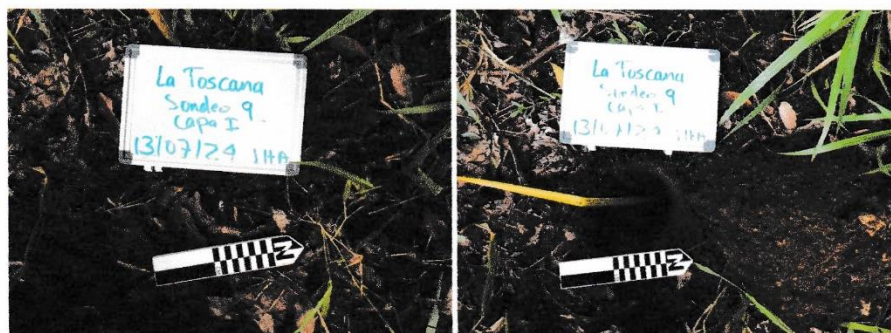
El sondeo 9 se ubicó en las coordenadas 17 P 343630 945707. Para el sondeo 9 se registró una sola capa (0 - 45 cm). La capa de este sondeo corresponde a un sedimento arcilloarenoso de color 7.5YR 4/6 (strong brown). A los 45 cm se registró una superficie compacta correspondiente a una roca de tipo arenisca (tosca). Este sondeo resultó negativo en cuanto a la presencia de material arqueológico.

Imagen 24 y 25.- Inicio de sondeo 9 (izquierda) Fin de sondeo 9 (derecha)

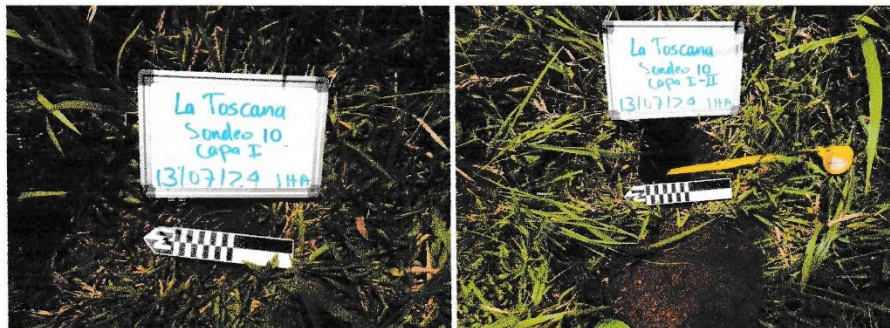
El sondeo 10 se ubicó en las coordenadas 17 P 343699 945676. Para el sondeo 10 fueron registradas dos capas. La capa I (0 - 10 cm) corresponde a un sedimento arcilloarenoso de color 7.5YR 4/6 (strong brown). La capa II (10 - 40 cm) corresponde a un sedimento arenoarcilloso color 10YR 5/4 (yellowish brown). A los 40 cm se registró una superficie compacta correspondiente a una roca de tipo arenisca (tosca). Este sondeo resultó negativo en cuanto a la presencia de material arqueológico.

Imagen 26 y 27.- Inicio de sondeo 10 (izquierda), Fin de sondeo 10 (derecha)

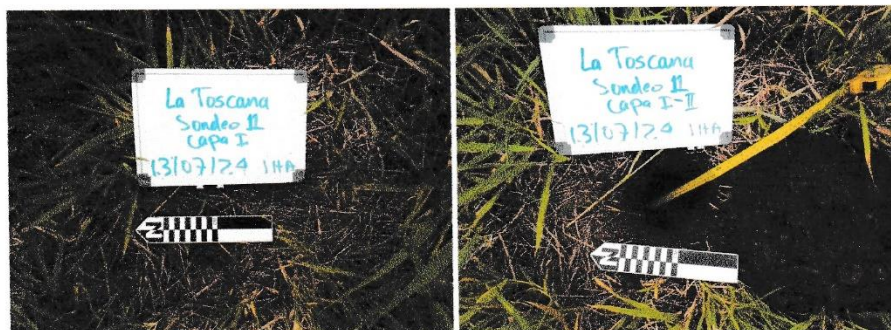
El sondeo 11 se ubicó en las coordenadas 17 P 343625 945639. Para el sondeo 11 fueron registradas dos capas. La capa I (0 - 15 cm) corresponde a un sedimento arcilloarenoso de color 7.5YR 4/6 (strong brown). La capa II (15 - 45 cm) corresponde a un sedimento arenoarcilloso color 10YR 5/4 (yellowish brown). A los 45 cm se registró una superficie compacta correspondiente a una roca de tipo arenisca (tosca). Este sondeo resultó negativo en cuanto a la presencia de material arqueológico.

Imagen 28 y 29.- Inicio de sondeo 11 (izquierda), Fin de sondeo 11 (derecha)

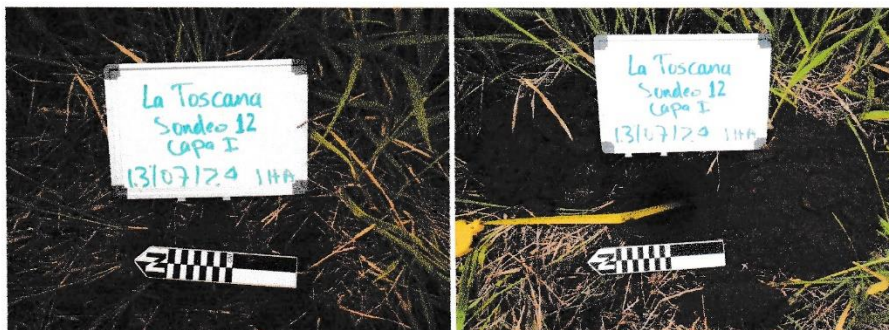
El sondeo 12 se ubicó en las coordenadas 17 P 343657 945605. Para el sondeo 12 se registró una sola capa (0 - 50 cm). La capa de este sondeo corresponde a un sedimento arcilloarenoso de color 7.5YR 4/6 (strong brown). Este sondeo resultó negativo en cuanto a la presencia de material arqueológico.

Imagen 30 y 31.- Inicio de sondeo 12 (izquierda). Fin de sondeo 12 (derecha)

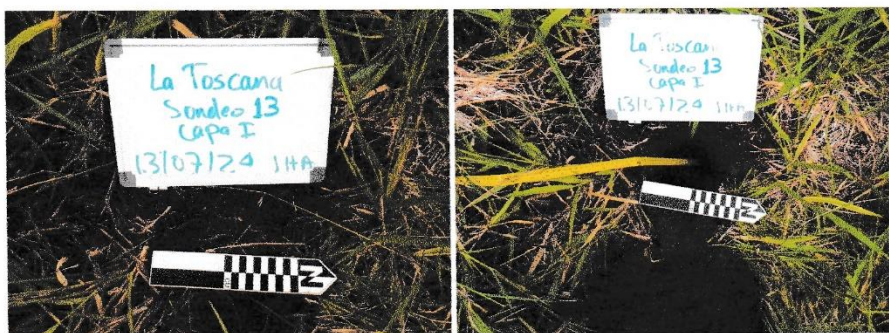
El sondeo 13 se ubicó en las coordenadas 17 P 343685 945573. Para el sondeo 13 se registró una sola capa (0 - 50 cm). La capa de este sondeo corresponde a un sedimento arcilloarenoso de color 7.5YR 4/6 (strong brown). Este sondeo resultó negativo en cuanto a la presencia de material arqueológico.

Imagen 32 y 33.- Inicio de sondeo 13 (izquierda). Fin de sondeo 13 (derecha)

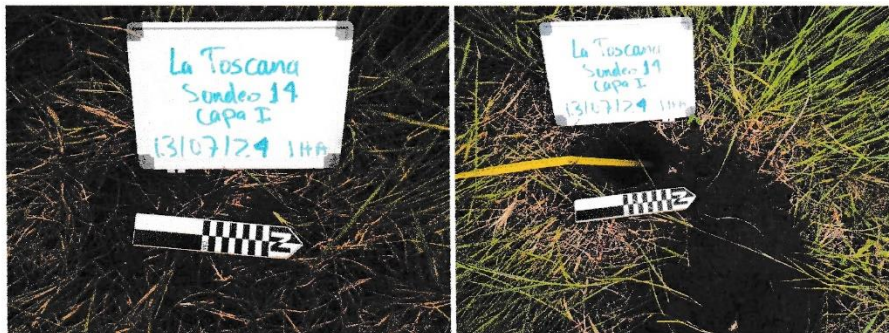
El sondeo 14 se ubicó en las coordenadas 17 P 343717 945543. Para el sondeo 14 se registró una sola capa (0 - 50 cm). La capa de este sondeo corresponde a un sedimento arcilloarenoso de color 7.5YR 4/6 (strong brown). Este sondeo resultó negativo en cuanto a la presencia de material arqueológico.

Imagen 34 y 35.- Inicio de sondeo 14 (izquierda). Fin de sondeo 14 (derecha)

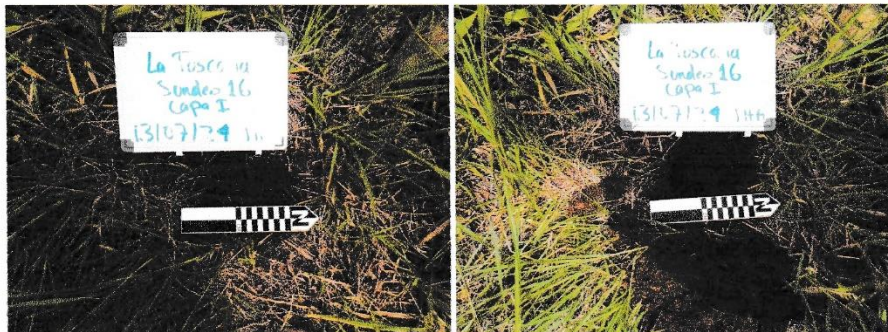
El sondeo 16 se ubicó en las coordenadas 17 P 343655 945544. Para el sondeo 16 se registró una sola capa (0 - 35 cm). La capa de este sondeo corresponde a un sedimento arcilloarenoso de color 7.5YR 4/4 (brown). A los 35 cm se registró una superficie compacta correspondiente a una roca de tipo arenisca (tosca). Este sondeo resultó negativo en cuanto a la presencia de material arqueológico.

Imagen 38 y 39.- Inicio de sondeo 16 (izquierda). Fin de sondeo 16 (derecha)

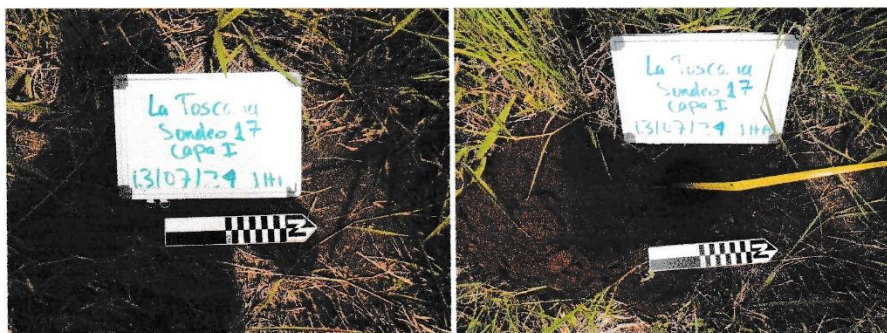
El sondeo 17 se ubicó en las coordenadas 17 P 343622 945573. Para el sondeo 17 se registró una sola capa (0 - 50 cm). La capa de este sondeo corresponde a un sedimento arcilloarenoso de color 7.5YR 5/4 (strong brown). Este sondeo resultó negativo en cuanto a la presencia de material arqueológico.

Imagen 40 y 41.- Inicio de sondeo 17 (izquierda). Fin de sondeo 17 (derecha)

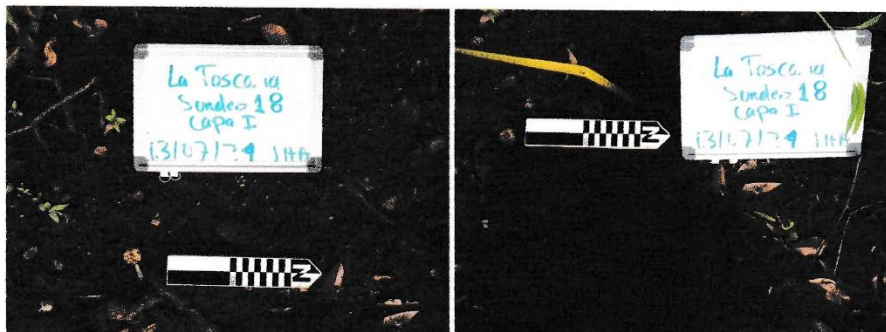
El sondeo 18 se ubicó en las coordenadas 17 P 343609 945532. Para el sondeo 18 se registró una sola capa (0 - 50 cm). La capa de este sondeo corresponde a un sedimento arcilloarenoso de color 7.5YR 2.5/1 (black). Este sondeo resultó negativo en cuanto a la presencia de material arqueológico.

Imagen 42 y 43.- Inicio de sondeo 18 (izquierda). Fin de sondeo 18 (derecha)

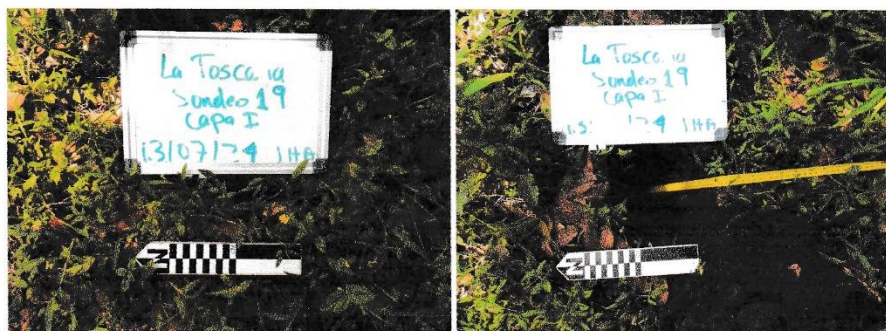
El sondeo 19 se ubicó en las coordenadas 17 P 343638 945502. Para el sondeo 19 se registró una sola capa (0 - 45 cm). La capa de este sondeo corresponde a un sedimento arcilloarenoso de color 7.5YR 5/4 (strong brown). A los 45 cm se registró una superficie compacta correspondiente a una roca de tipo arenisca (tosca). Este sondeo resultó negativo en cuanto a la presencia de material arqueológico.

Imagen 44 y 45.- Inicio de sondeo 19 (izquierda). Fin de sondeo 19 (derecha)

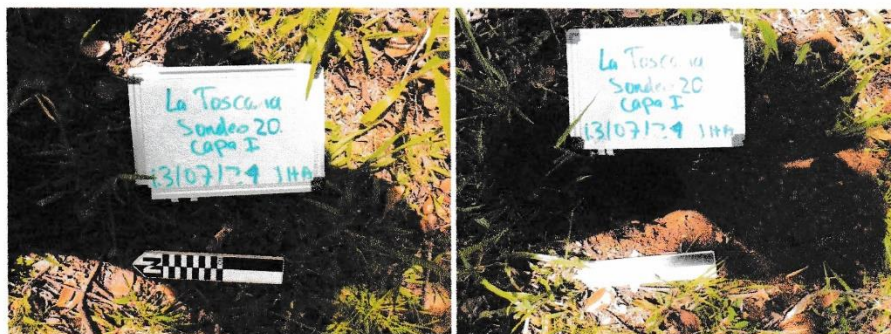
El sondeo 20 se ubicó en las coordenadas 17 P 343669 945471. Para el sondeo 20 se registró una sola capa (0 - 35 cm). La capa de este sondeo corresponde a un sedimento arcilloarenoso de color 7.5YR 5/4 (strong brown). A los 35 cm se registró una superficie compacta correspondiente a una roca de tipo arenisca (tosca). Este sondeo resultó negativo en cuanto a la presencia de material arqueológico.

Imagen 46 y 47.- Inicio de sondeo 20 (izquierda). Fin de sondeo 20 (derecha)
