ESTUDIO DE IMPACTO AMBIENTAL

CATEGORÍA I

“Gamboa Refurbishment of facilities (BLDG 56)”

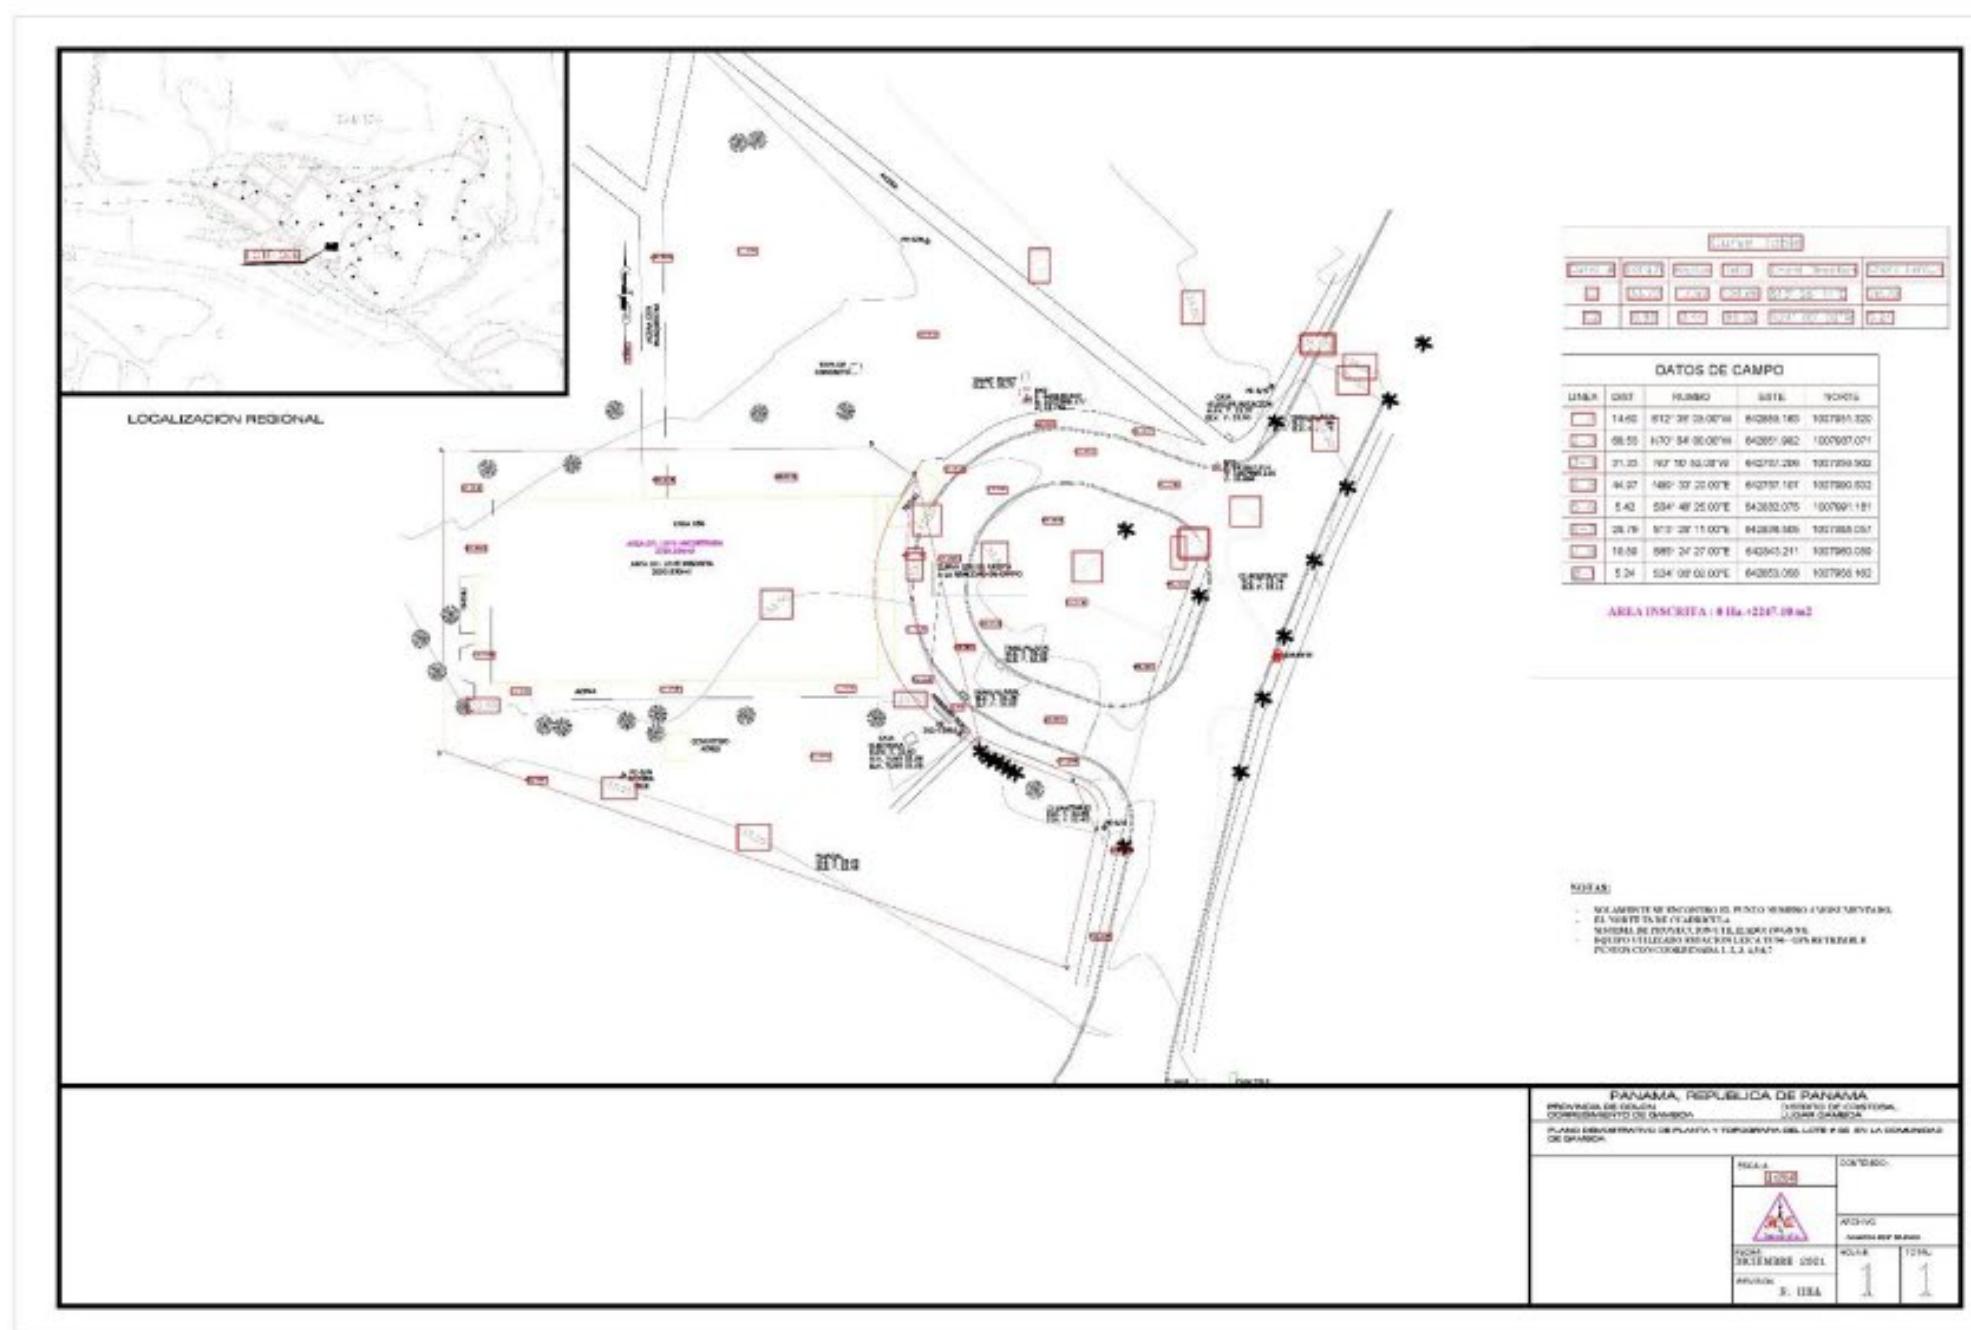
SITE SURVEY WITH UPDATED REGISTRY PLAN LEVANTAMIENTO CON PLANO CATASTRAL ACTUALIZADO

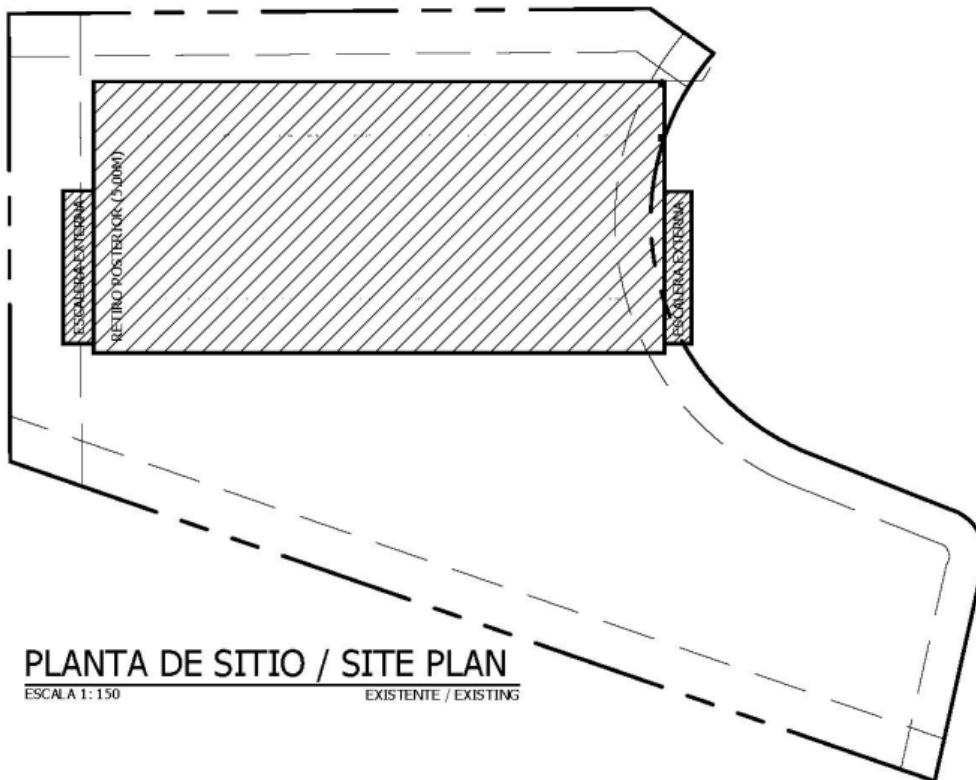
CURRENT BLDG LOCATION WITH UPDATED REGISTRY PLAN
UBICACIÓN DEL EDIFICIO CON PLANO CATASTRAL ACTUALIZADO

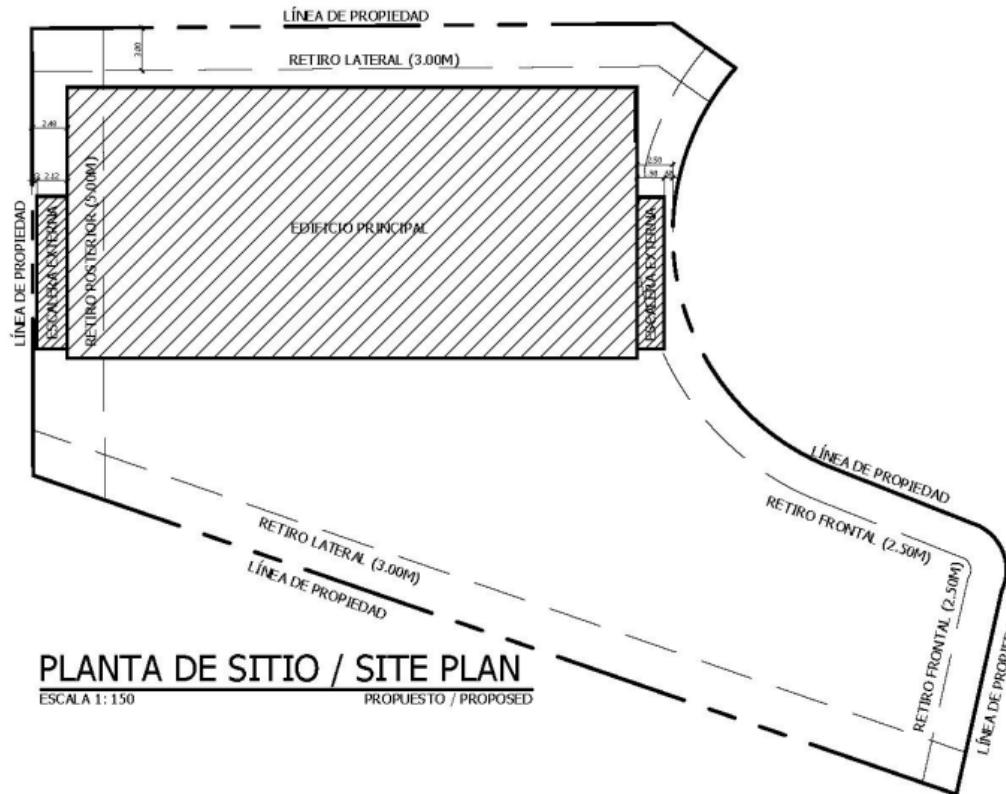
PROPOSED NEW BLDG LOCATION WITH UPDATED REGISTRY PLAN
UBICACIÓN DEL NUEVO EDIFICIO CON PLANO CATASTRAL ACTUALIZADO

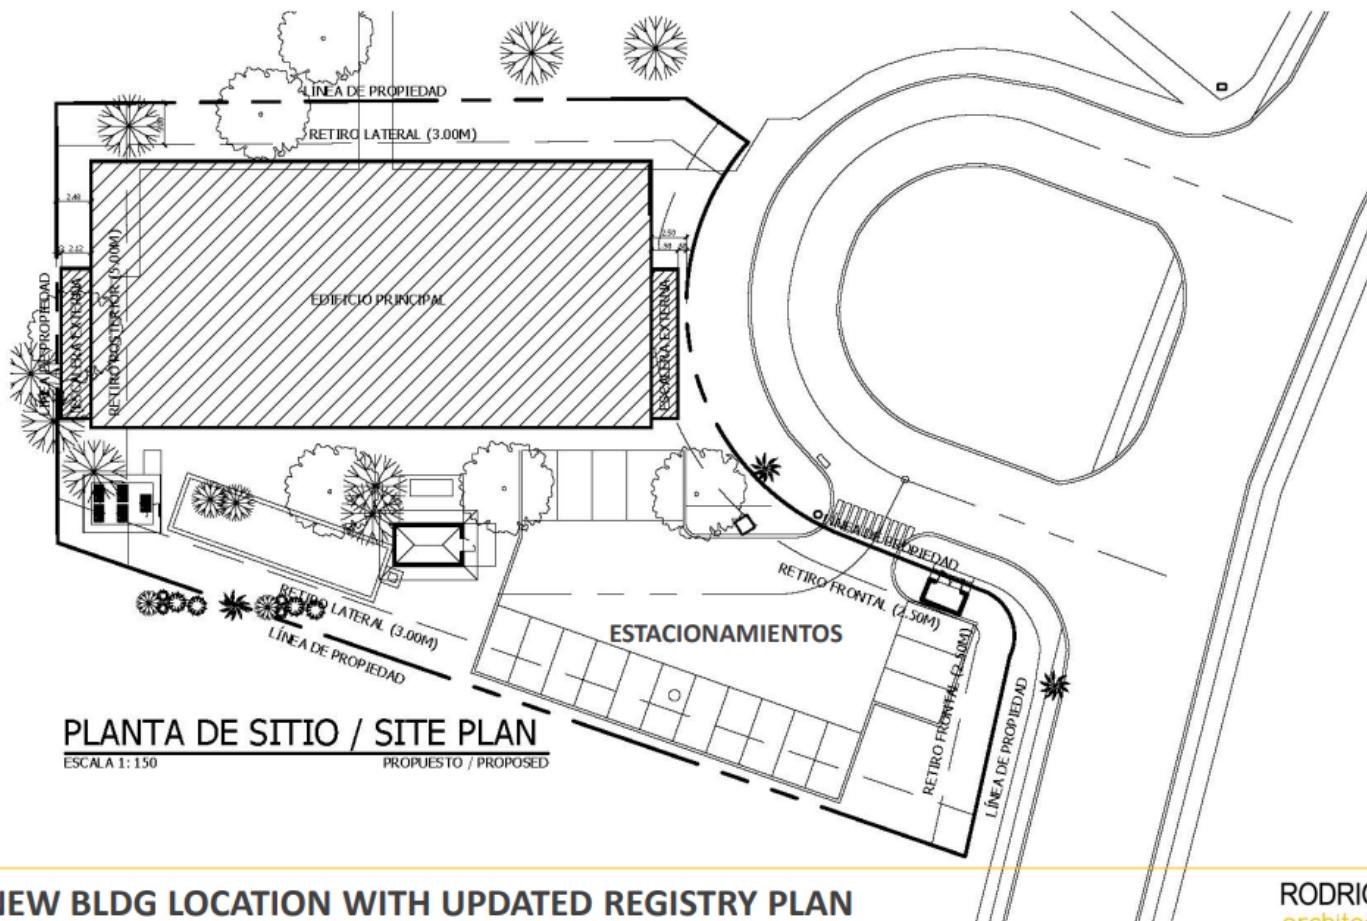
**PROPOSED NEW BLDG LOCATION WITH UPDATED REGISTRY PLAN
UBICACIÓN DEL NUEVO EDIFICIO CON PLANO CATASTRAL ACTUALIZADO**

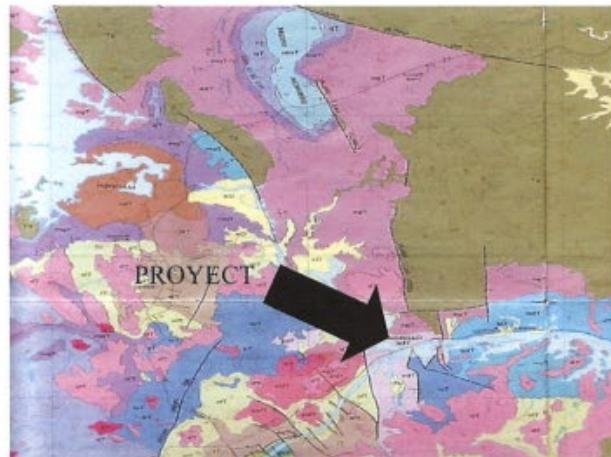
4. - RESULTS: The study area is made up of the Bas Obispo formation, Oligocene. Agglomerate and hard tuff.

Formation. Oligocene(?). Agglomerate and hard tuff	Tba	Formación Bas Obispo, Oligoceno(?). Aglomerado y toba dura
MAPA GEOLÓGICO DEL ÁREA DE ESTUDIO Y LEYENDA DEL MAPA GEOLÓGICO.		
GEOLOGIC MAP AND LEGEND OF THE PROJECT AND SURROUNDINGS

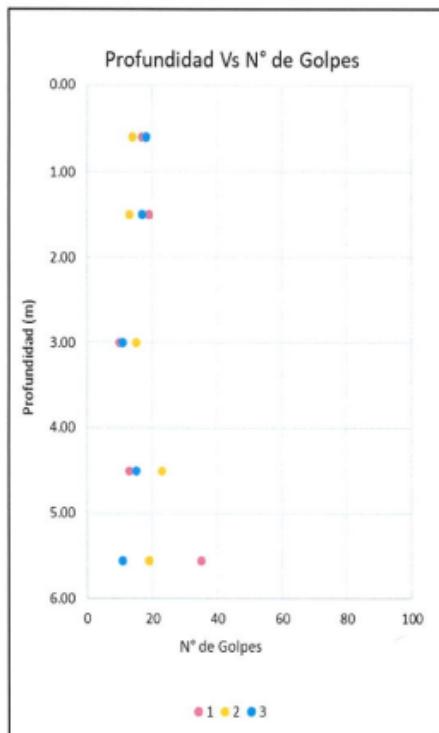
Grafica N° 1: Profundidad Vs N° de Golpes

The following graphs show the moisture content of the samples obtained on site and the number N of the standard penetration test (SPT) for each borehole as a function of depth.

Graph N° 1: Depth Vs Blow count

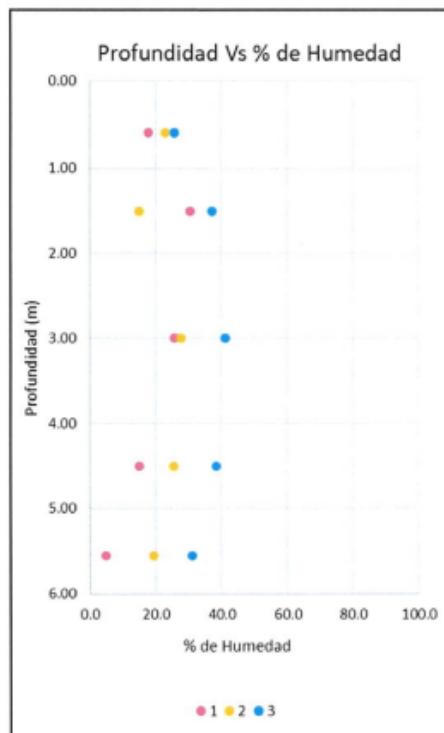
Grafica N° 2: Profundidad Vs % de Humedad

Graph N° 2: Depth Vs Moisture Content

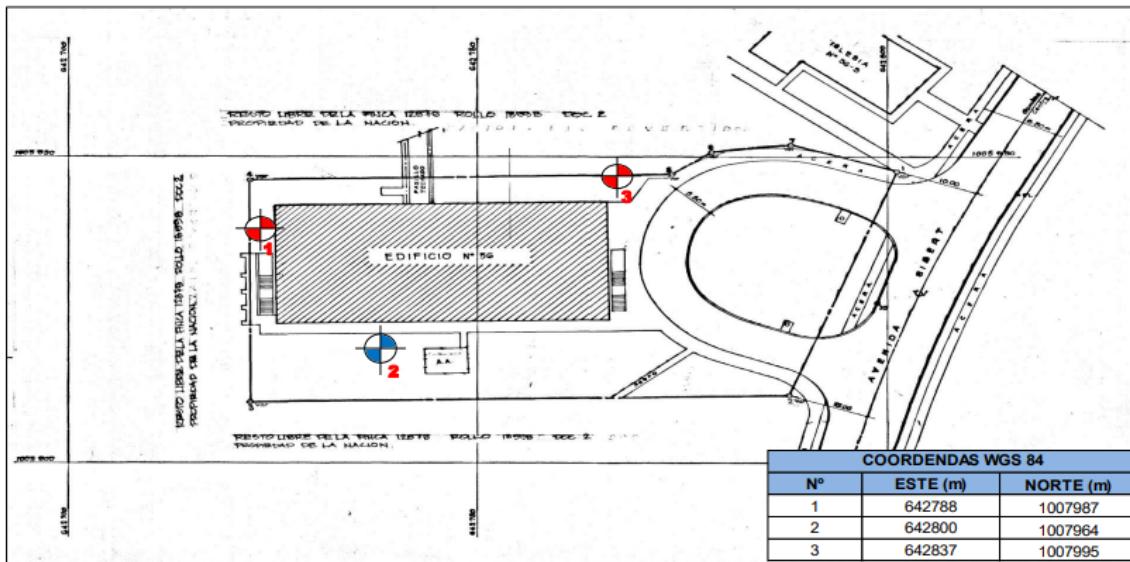
DETALLE DE LOCALIZACIÓN

- PERFORACION CON EQUIPO MECANICO LIVIANO
- PERFORACION CON EQUIPO PENETROMETRO DINAMICO TIPO DPH

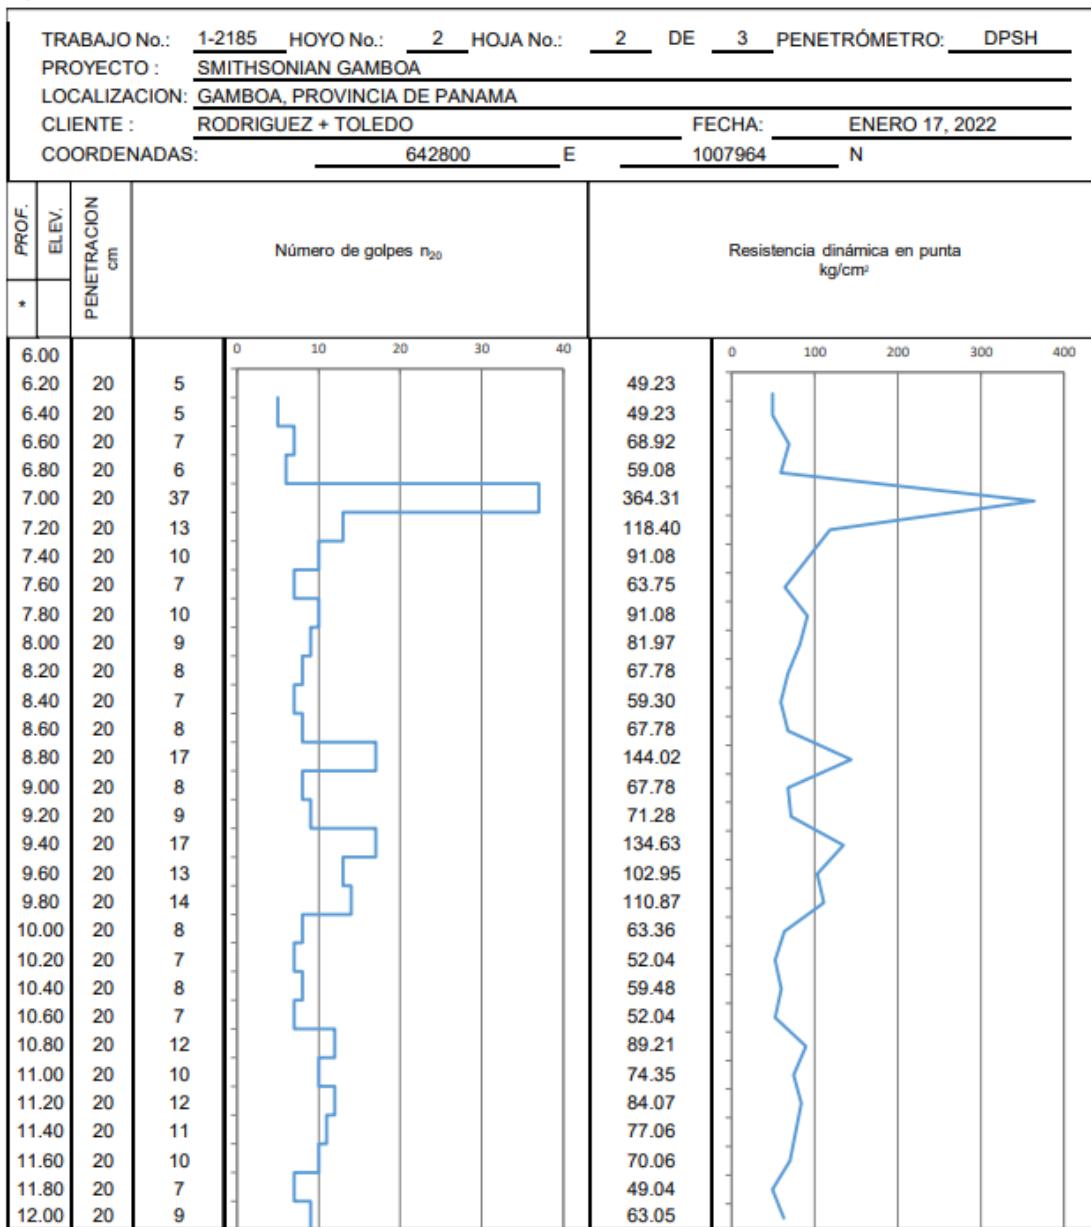
**PRUEBA DE PENETRACIÓN DINÁMICA
DPSH**

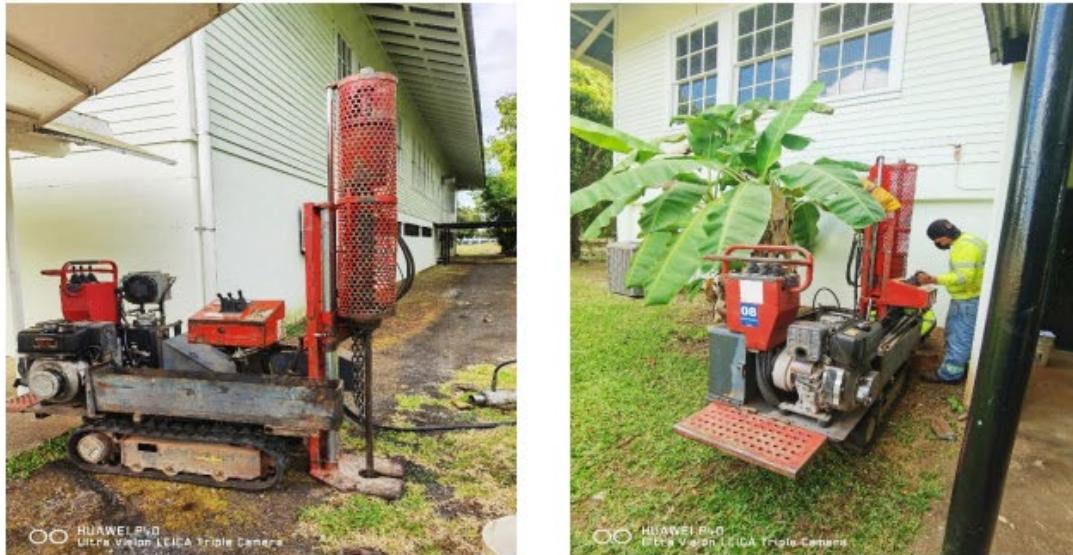
CONDICIÓN DEL SITIO AL MOMENTO DE REALIZAR LAS PERFORACIONES

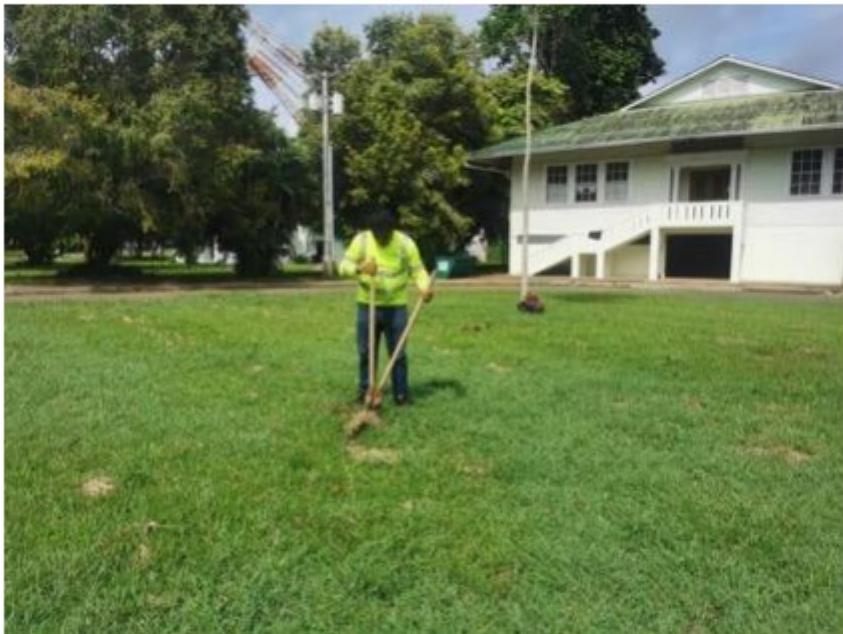
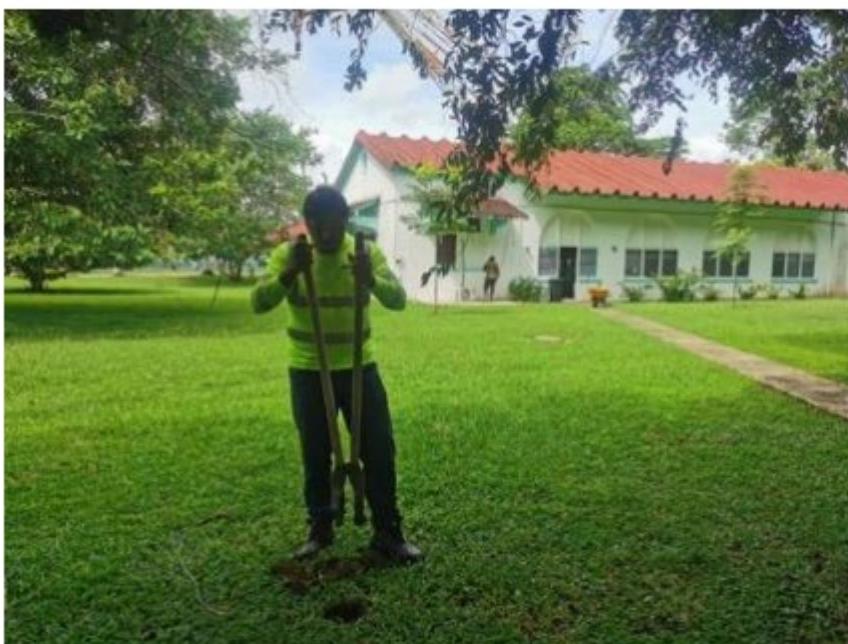
Proceso de sondeos

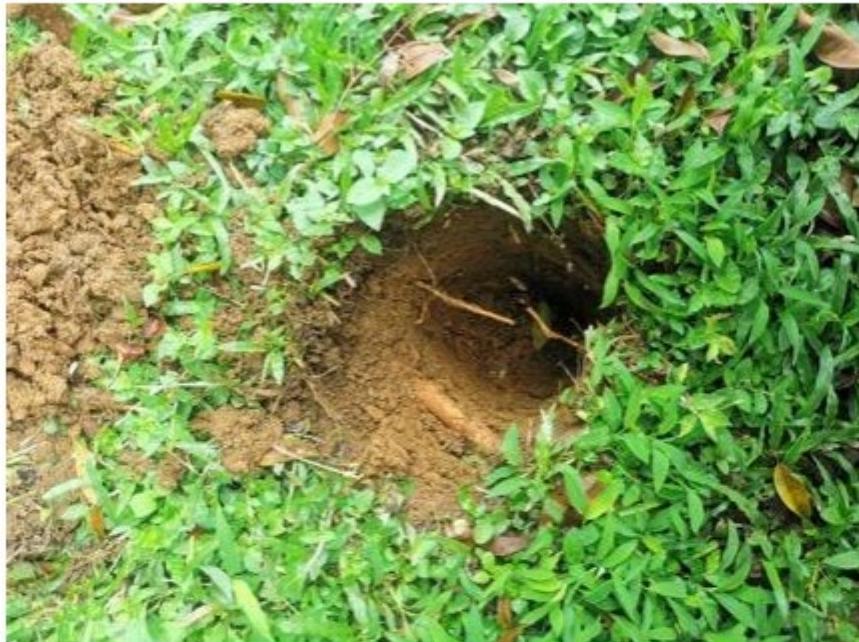
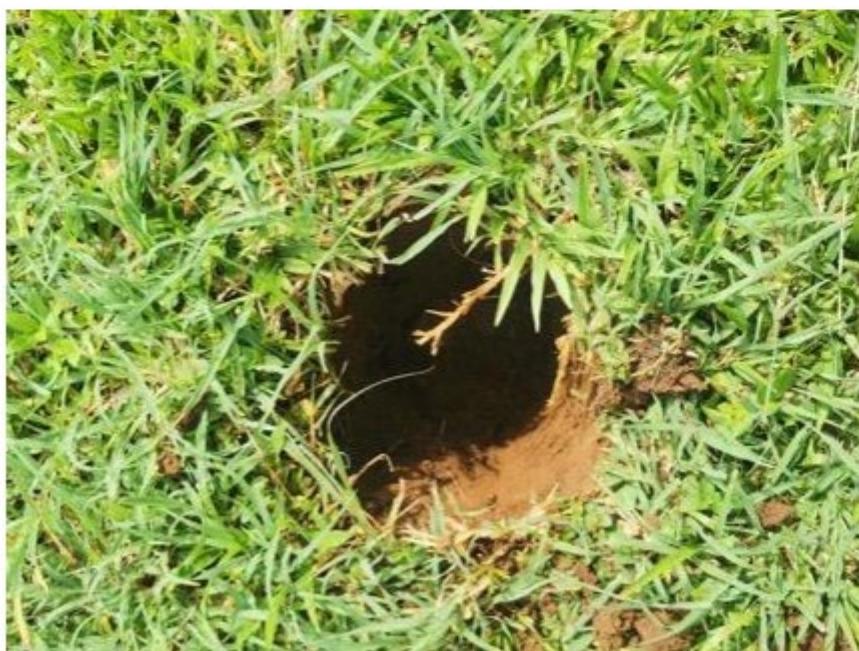
Detalle de algunos sondeos
