**Respuesta aclaratoria a Nota DRCH-AC-669-14-03-2025**  
**Estudio de Impacto Ambiental “Residencial Villa Vista”**

**ESTUDIO DE SUELO  
ESTUDIO DE CAPACIDAD DE SOPORTE, SPT.  
SEGÚN REP 2021**

**PROYECTO:  
PROYECTO RESINDECIAL VILLA VISTA**

## ESTUDIO DE SUELO SONDEO MANUAL - ASTM D1586

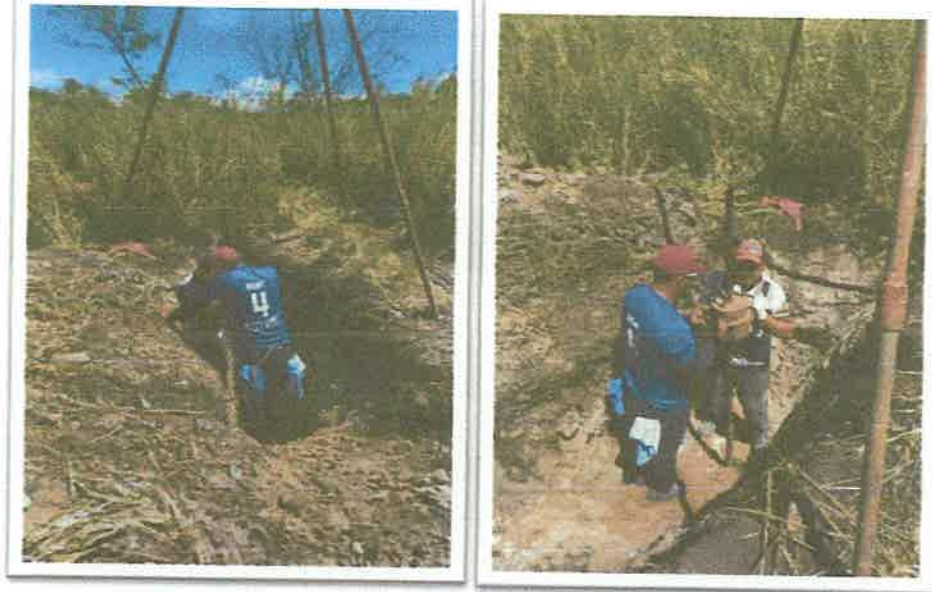
**DESCRIPCIÓN FOTOGRÁFICA DEL SONDEO #1**

**Preparación y Ejecución de Prueba SPT**

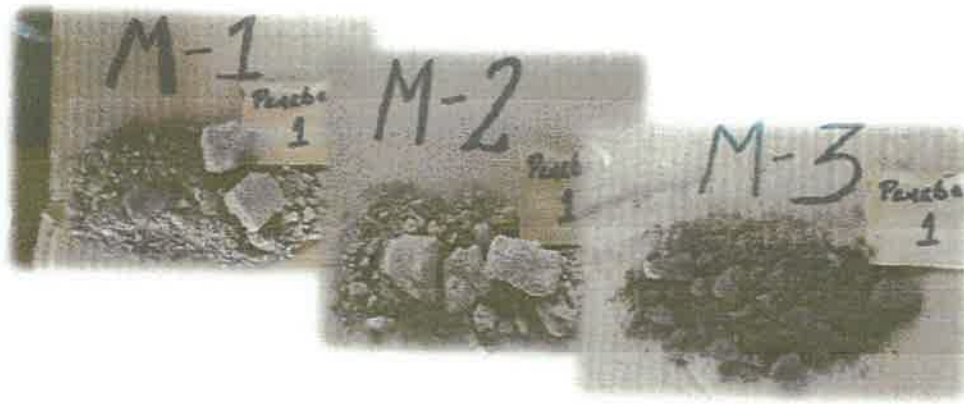
**MUESTRAS DE SUELO OBTENIDAS EN LA PRUEBA**

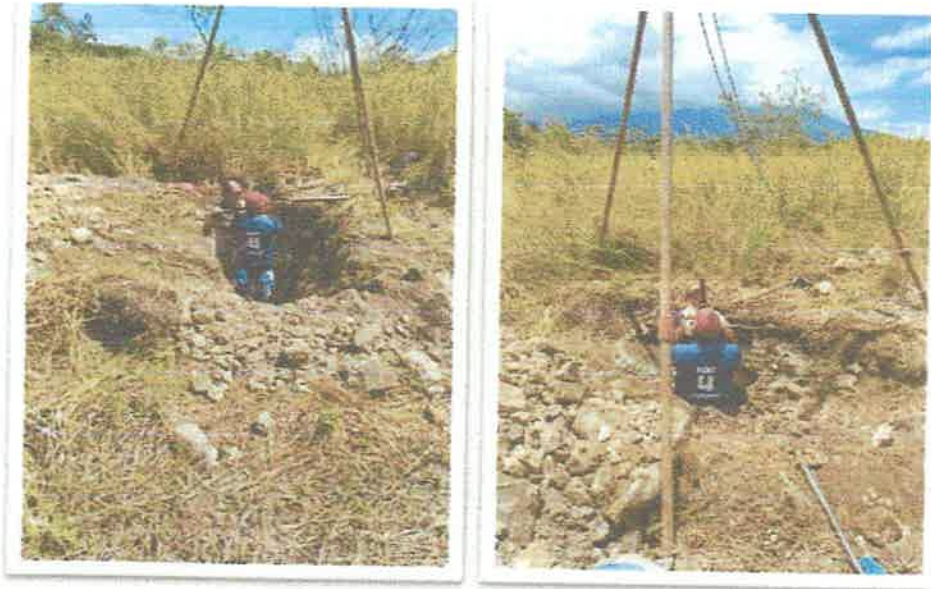
### DESCRIPCIÓN FOTOGRÁFICA DEL SONDEO #2

Preparación y Ejecución de Prueba SPT
