INFORME TÉCNICO No. DRPO-SSH-143-2022.

<b>NOMBRE DEL PROYECTO:</b>	BLUE GARDEN H2
<b>PROMOTOR:</b>	GRUPO POWER CORP.
<b>UBICACIÓN:</b>	Corregimiento de Playa Leona, distrito de La Chorrera, provincia de Panamá Oeste.
<b>FECHA DE INSPECCIÓN:</b>	25 de agosto de 2022.
<b>FECHA DE ELABORACIÓN DEL INFORME:</b>	29 de agosto de 2022.
<b>PARTICIPANTES EN LA INSPECCIÓN:</b>	<ul style="list-style-type: none"><li><b>Mgtr. Miguel A. Ríos D.:</b> Jefe de la Sección de Seguridad Hídrica (MiAMBIENTE – Panamá Oeste).</li><li><b>Lcdo. Jean C. Peñaloza:</b> Jefe de la Sección de Evaluación de Impacto Ambiental (MiAMBIENTE – Panamá Oeste).</li><li><b>Ing. Lady Palacios:</b> Técnica de la Sección Forestal (MiAMBIENTE – Panamá Oeste).</li><li><b>Téc. Isaac Espinoza:</b> Técnico de la Sección de Áreas Protegidas y Biodiversidad (MiAMBIENTE – Panamá Oeste).</li><li><b>Ing. Yatilga Guerra:</b> Por el proyecto.</li></ul>

**INFORME TÉCNICO N° 153-2022**  
Informe Técnico de Inspección

**SECCIÓN DE EVALUACIÓN DE ESTUDIO DE IMPACTO AMBIENTAL**  
**INFORME TÉCNICO DE INSPECCIÓN DE CAMPO DE EsIA, CATEGORÍA I**  
**DRPO-SEIA-IIO-218-2022.**

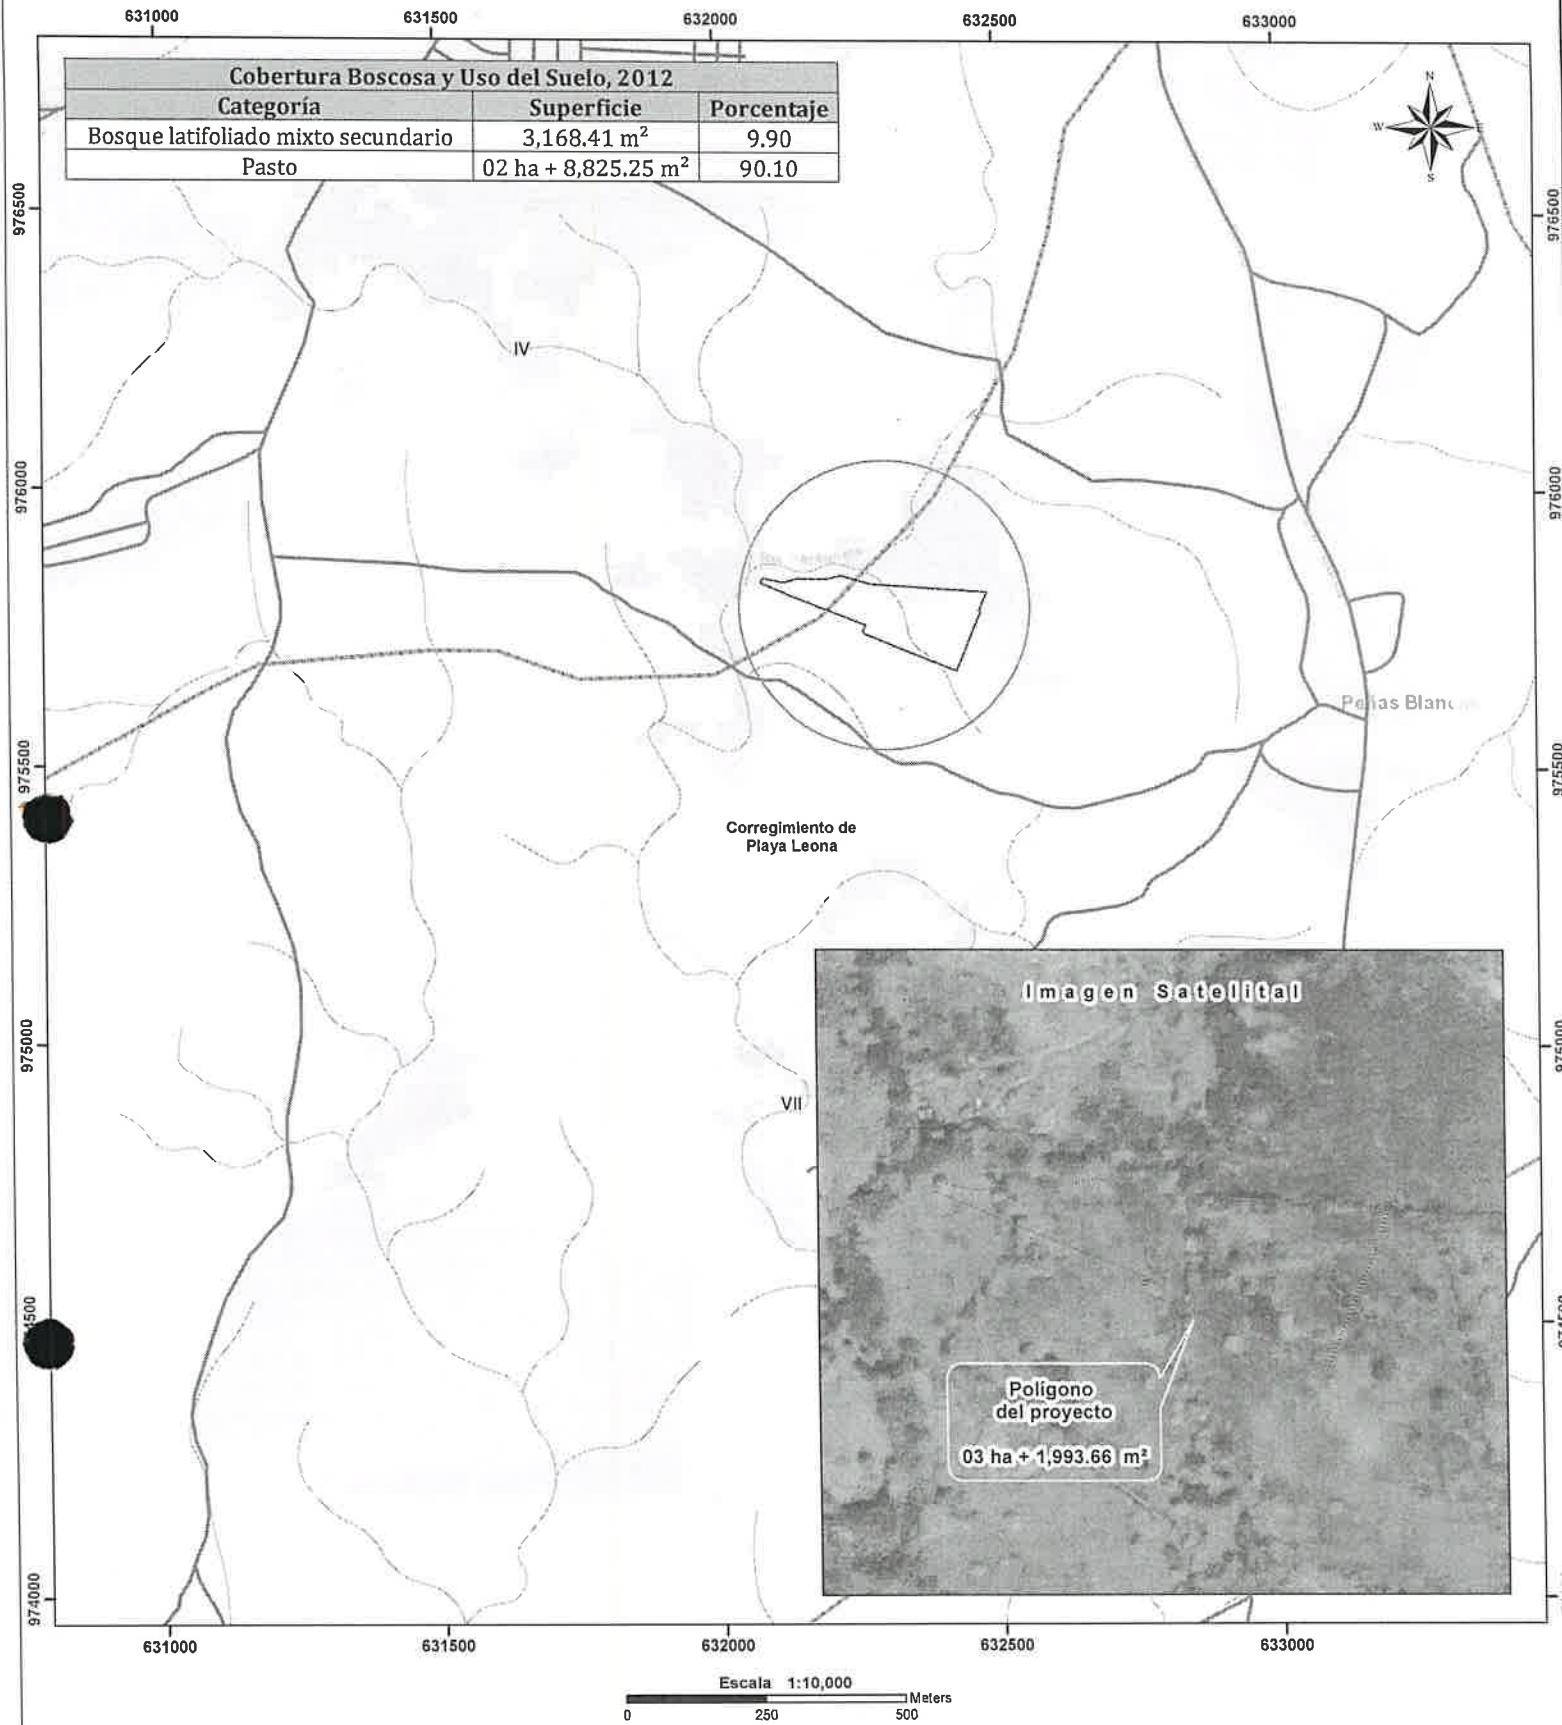
CORREGIMIENTO DE PLAYA LEONA,  
DISTRITO DE LA CHORRERA, PROVINCIA DE PANAMÁ OESTE  
VERIFICACIÓN DE COORDENADAS  
BLUE GARDEN H2

Con los datos proporcionados se generó un polígono, con una superficie de **03 ha + 1,993.66 m<sup>2</sup>**, el cual se ubica fuera de los límites del Sistema Nacional de Áreas Protegidas.

De acuerdo a la Cobertura Boscosa y Uso del Suelo, año 2012, el polígono se ubica en la categoría de “**Pasto**” y “**Bosque latifoliado mixto secundario**”; según la Capacidad Agrológica se ubican en el tipo **IV-Arable**, muy severas limitaciones en la selección de plantas, requiere un manejo muy cuidadoso o ambas cosas y **VII-No arable**, con limitaciones muy severas, apta para pastos, bosques, tierras de reserva.

El polígono es atravesado por una Quebrada sin nombre.

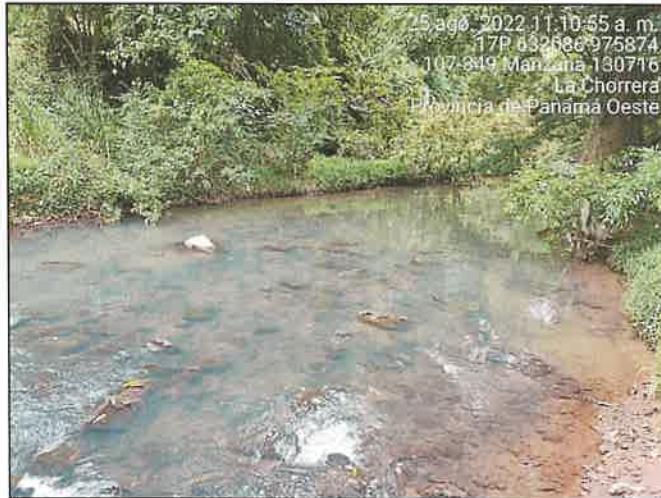
Luego de un recorrido por el área del proyecto y verificada las coordenadas UTM WGS-84 en el Sistema Nacional de Información Ambiental (SINIA), se constató la existencia de una quebrada Sin Nombre que atraviesa el polígono de la zona sureste a la zona norte, siendo esta afluente al río Perequetecito, el cual colinda con el polígono de la zona Norte a la zona oeste.

Al momento de la inspección las fuentes hídricas mencionadas mantienen su bosque de galería, mostraron caudal corrido y coloración oscura.

Imagen N°1. Quebrada de flujo estacional Sin Nombre, colindante al polígono del proyecto. **Fuente:** Inspección realizada el 11 de agosto de 2022.

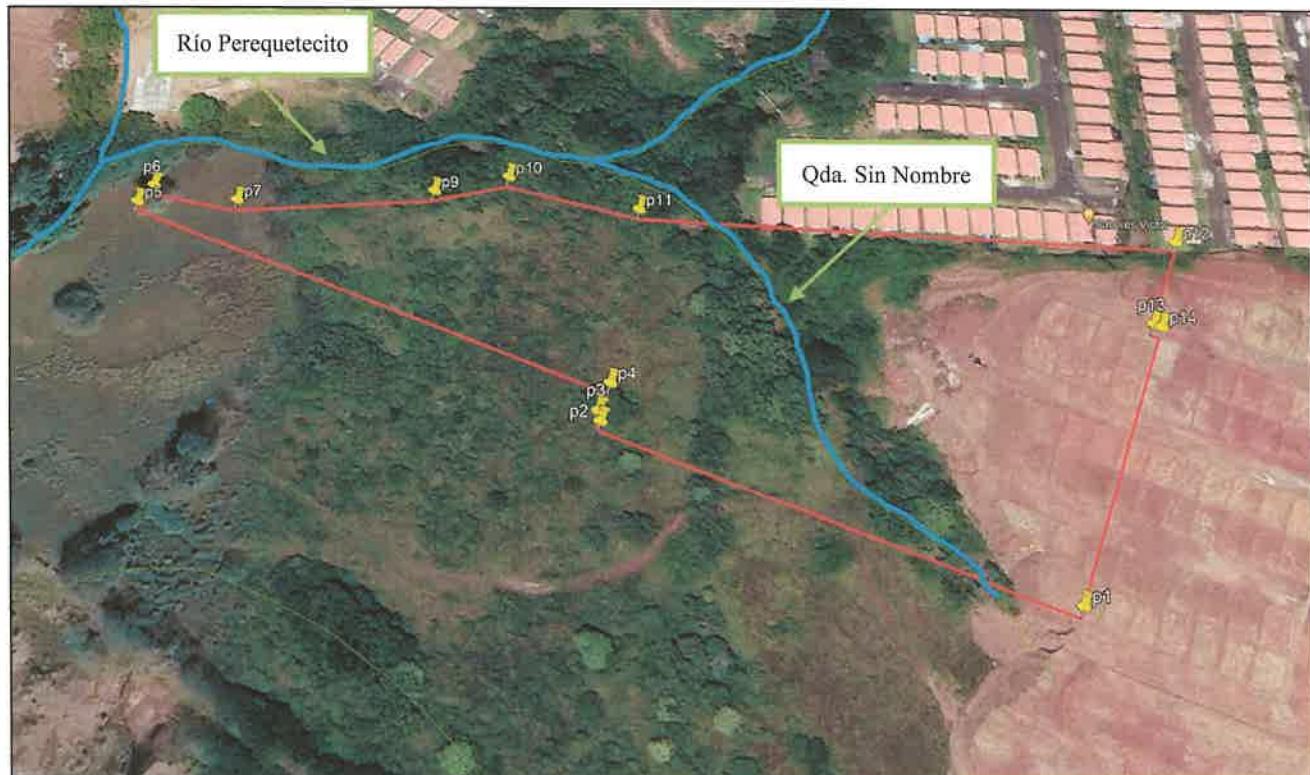
#	Fuente Hídrica	Coordenadas UTM
1	Quebrada Sin Nombre	632337 E 975771 N
2	Río Perequetecito	632086 E 975874 N

Imagen N°2. Imagen satelital de Google Earth, donde se muestra las fuentes hídricas dentro y colindantes al polígono del proyecto.

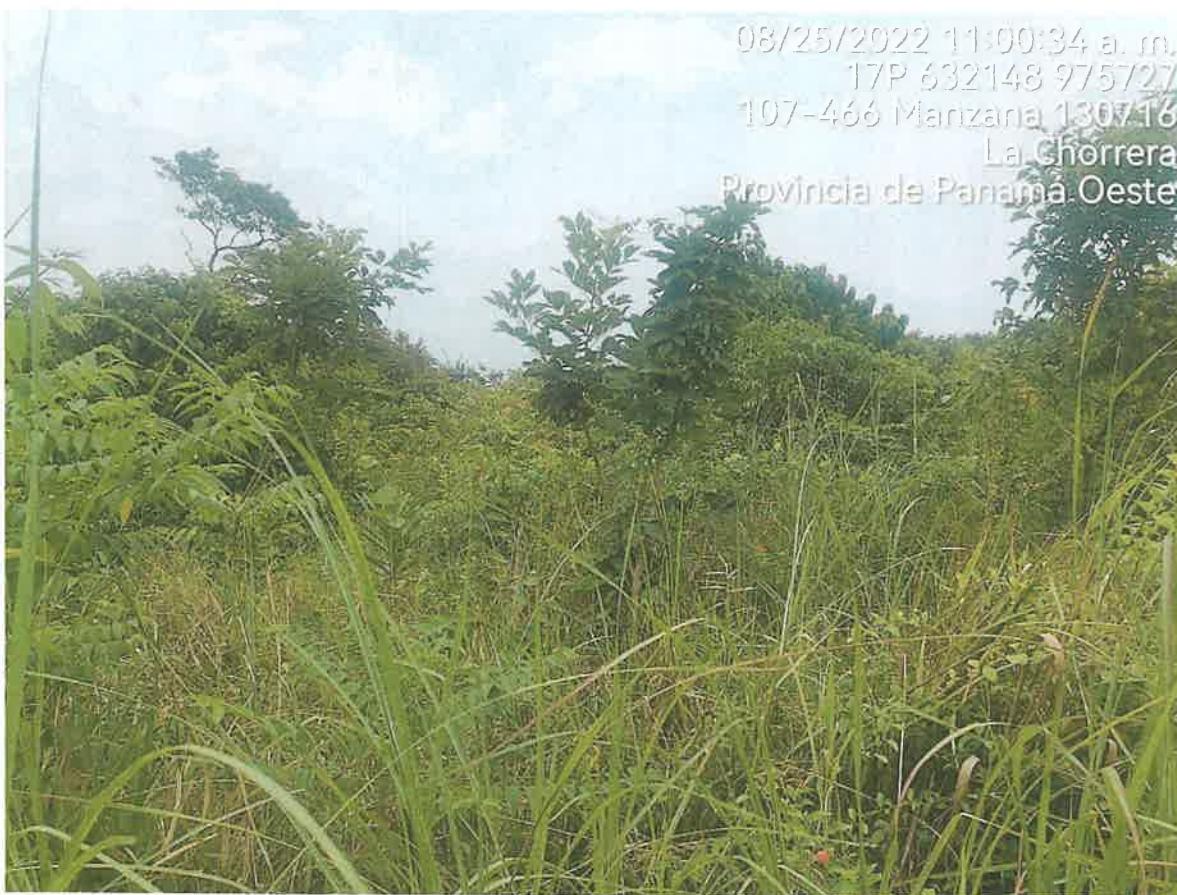
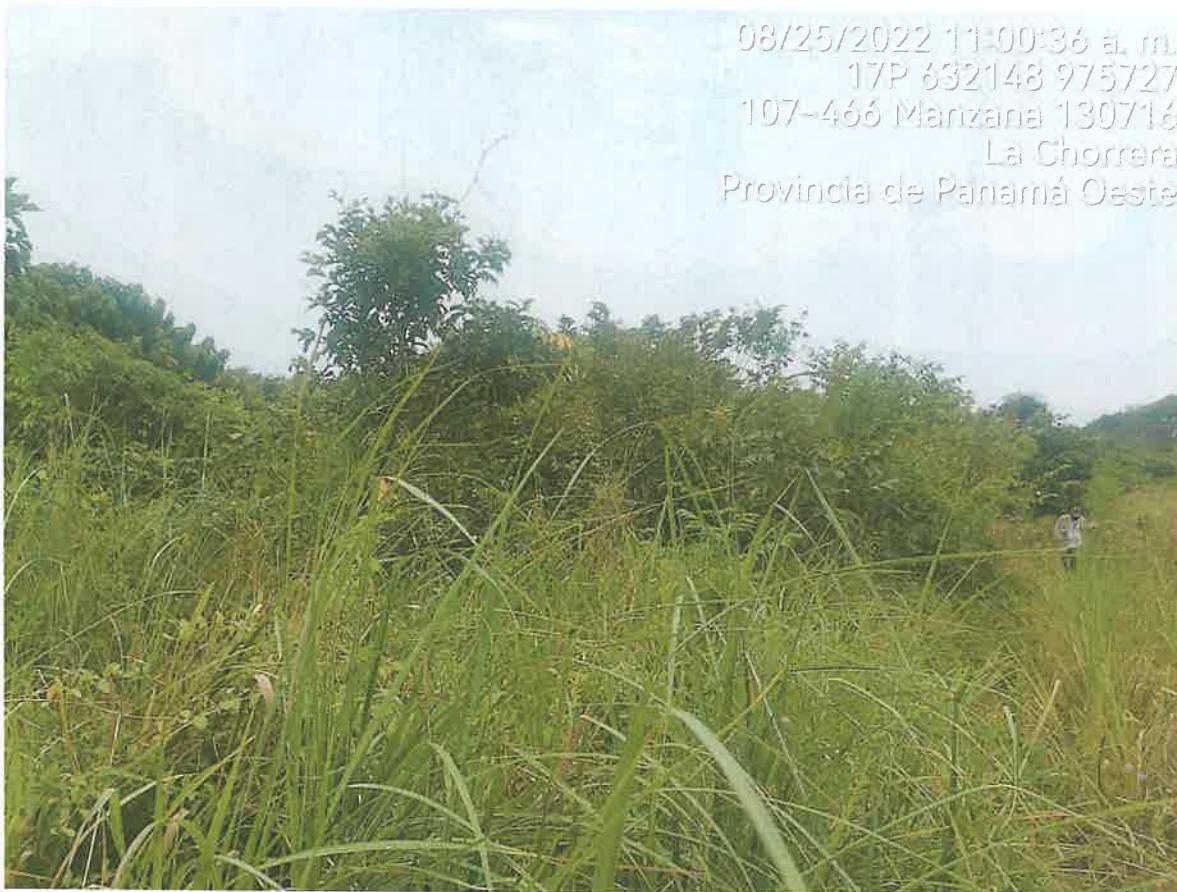
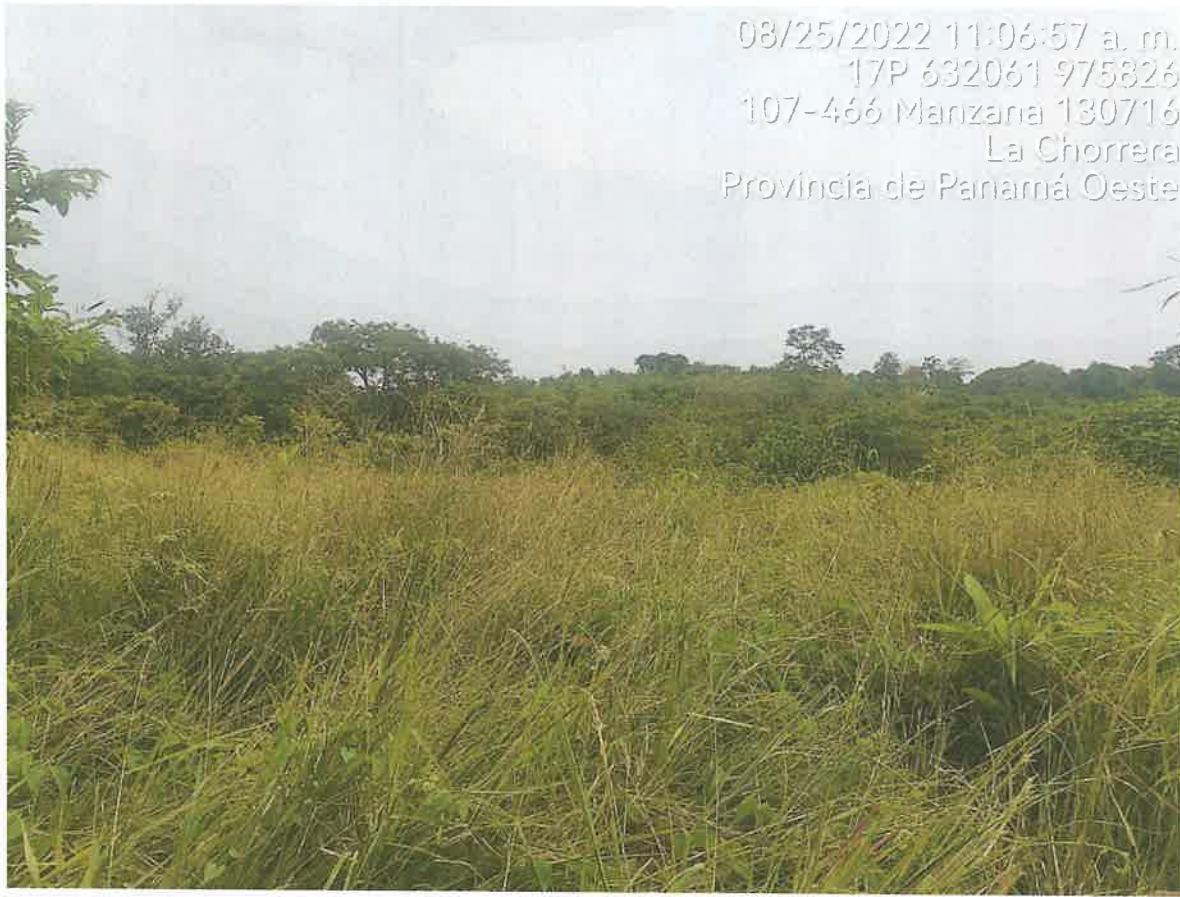
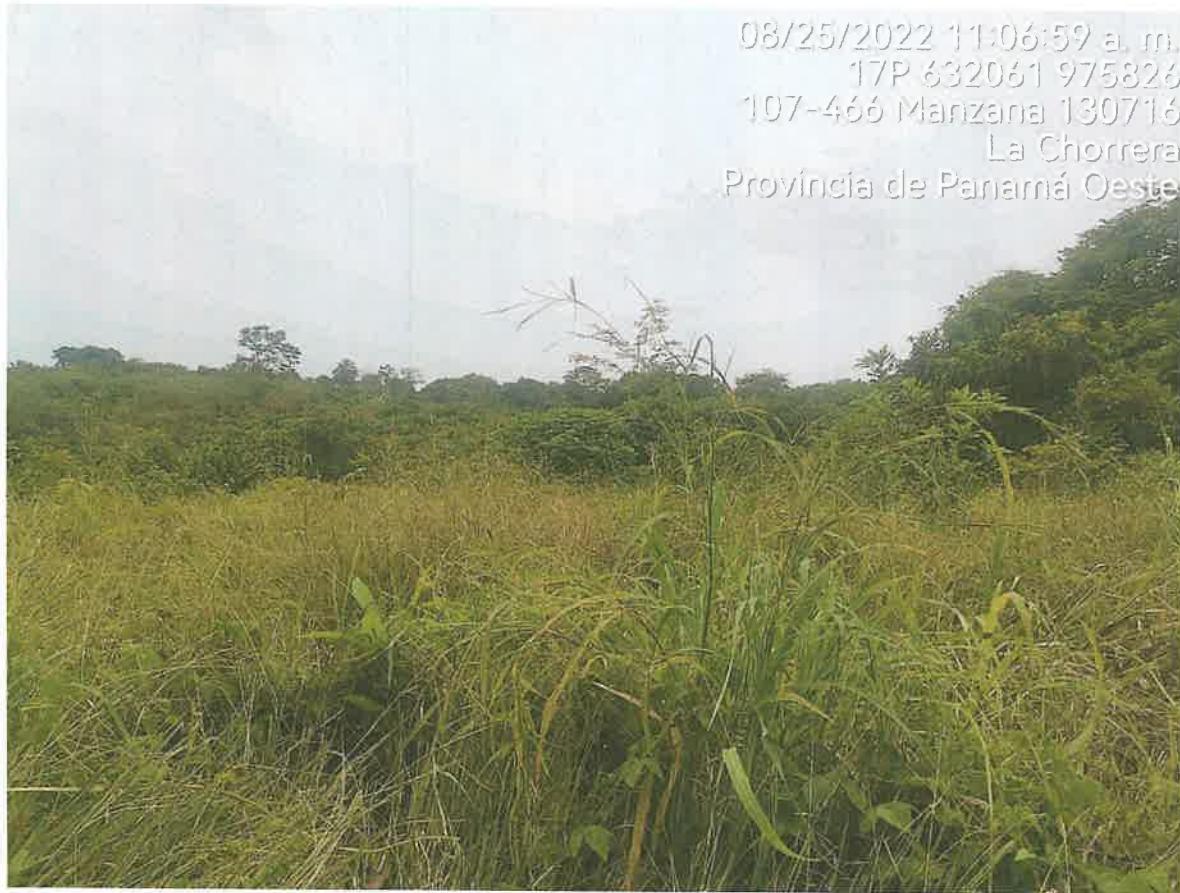
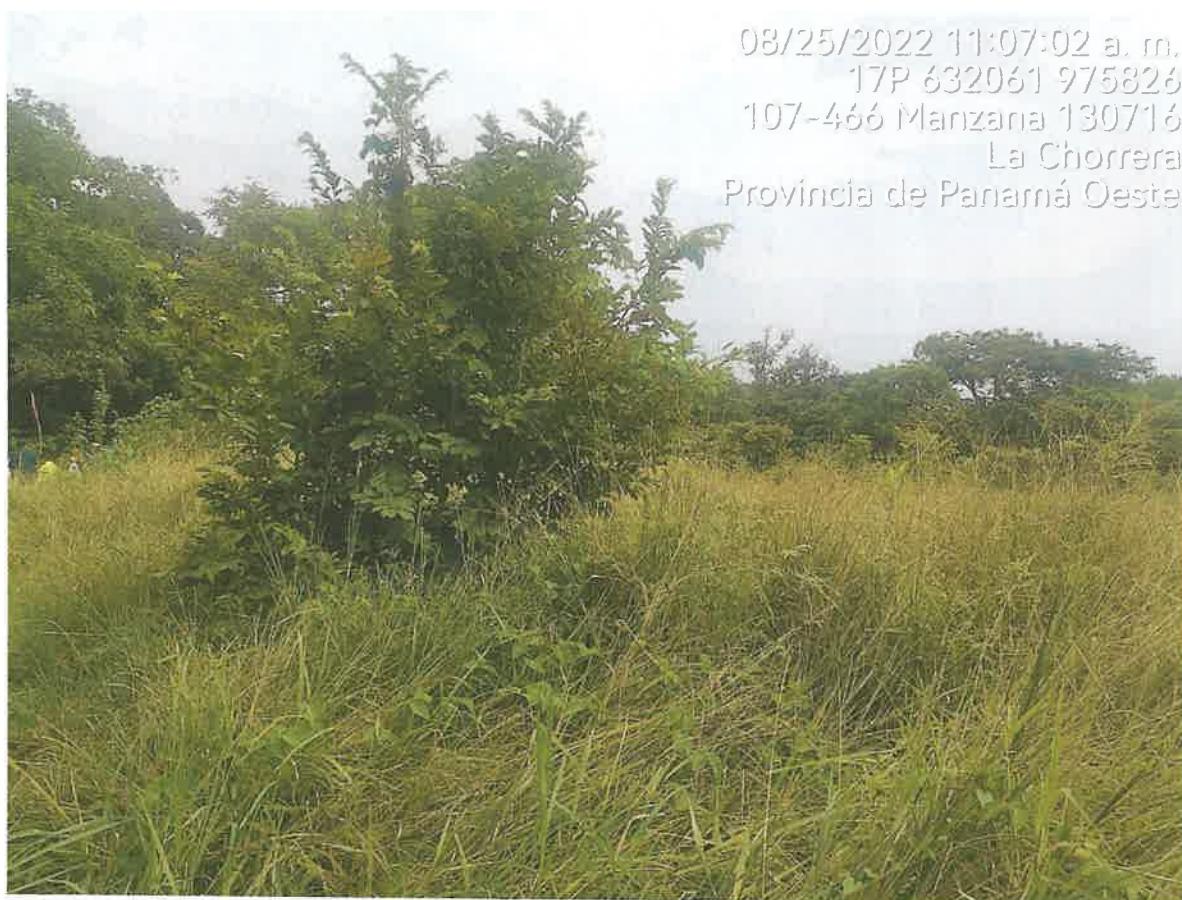
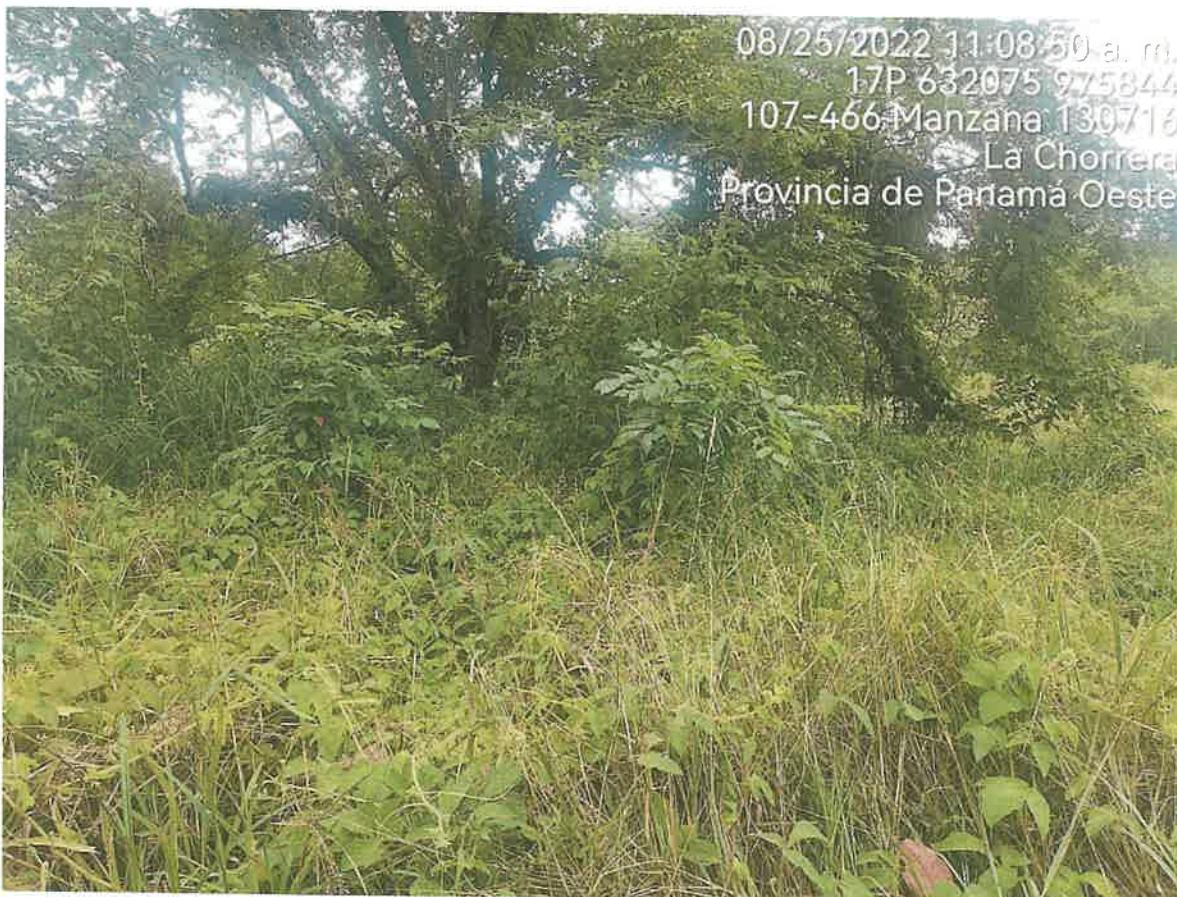
**EVIDENCIA FOTOGRÁFICA**

El área donde se pretende desarrollar el proyecto, consiste en una finca compuesta por gramíneas, cercas vivas, bosque de galería y árboles aislados tales como: Guácimo, Almácigo, Algarrobo, Jagua, Mala sombra, Espavé, Higuerón.

Lo señalado en el Estudio de Impacto Ambiental del Proyecto **BLUE GARDEN H2**, en cuanto a la descripción de la vegetación que existe en el área pudo ser corroborada en campo. No se podrá intervenir el bosque de galería del río Perequetecito, y también deberán mantener la vegetación que se ubica en el área que tiene un desnivel muy pronunciado dentro de la finca.

- El punto 7.1. Características de la Flora y el 7.1.1. Caracterización Vegetal, Inventario Forestal, señalado en el Estudio de Impacto Ambiental, Categoría I, del proyecto **BLUE GARDEN H2**, está acorde a lo verificado en campo.
- Mantener y proteger el bosque de galería del río Perequetecito.

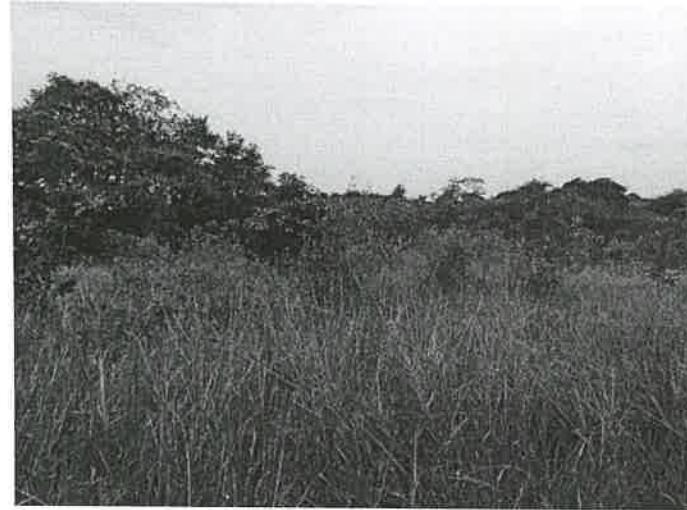
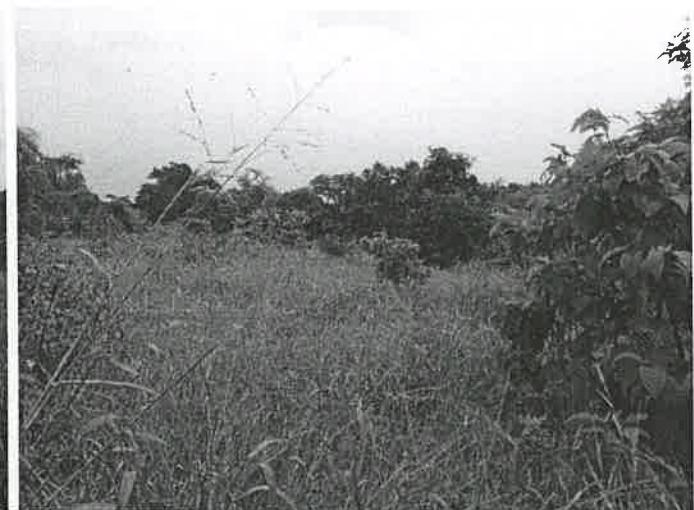
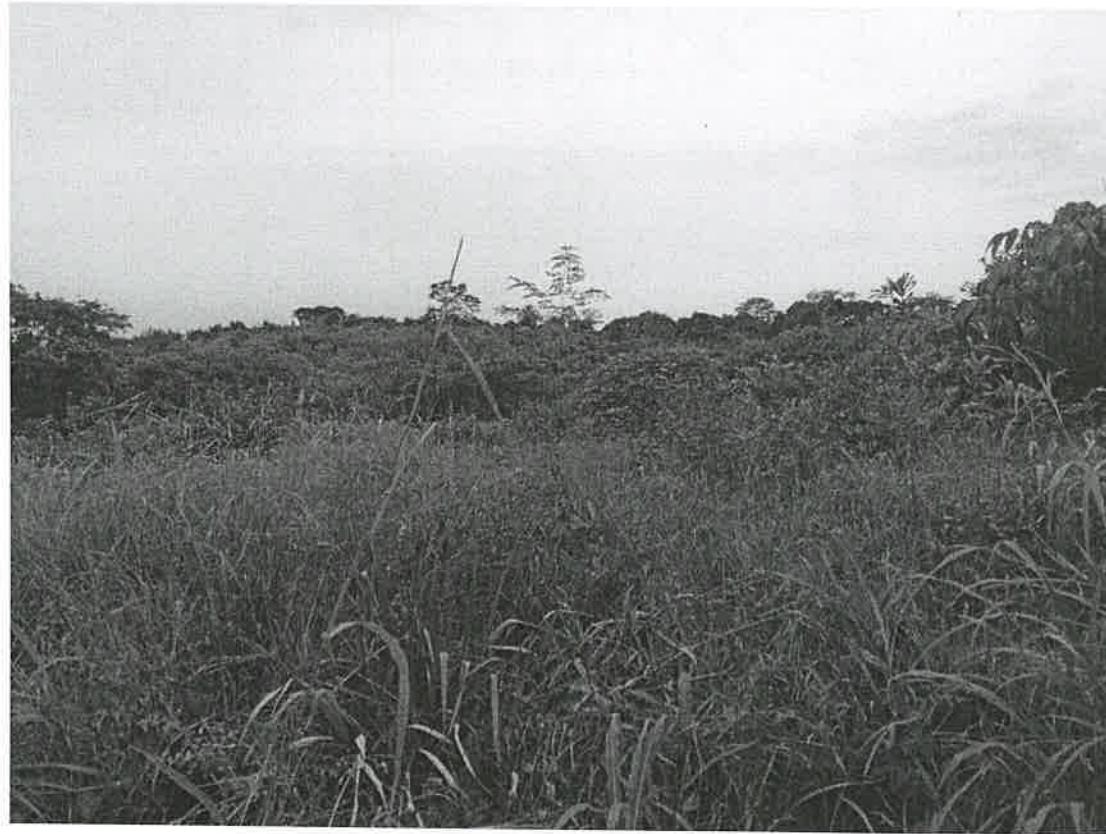
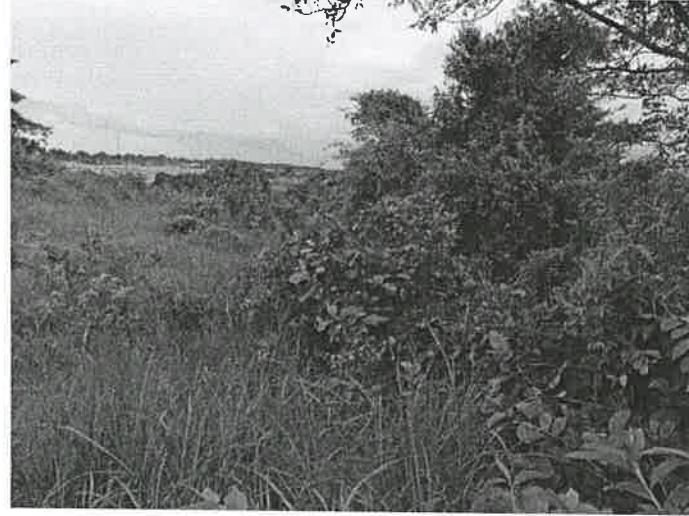
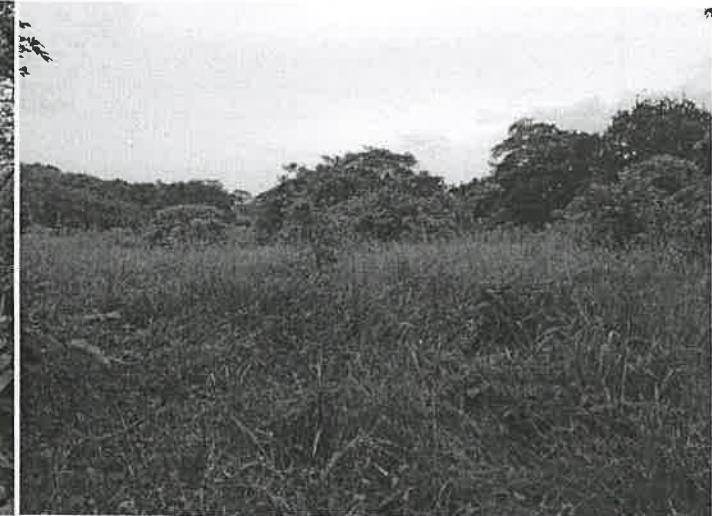
**Imagen 1, 2, 3, 4, 5:** visuales generales de distintos ángulos del terreno donde se evidencia el relieve del área, vegetación compuesta por un estrato herbáceo (gramíneas), arbustos y algunos árboles localizados de forma dispersa en el polígono del proyecto, y cercas vivas, adicional al bosque de galería del río Perequetecito, el cual se observó bastante conservado y protegido, sin alteraciones de ningún orden, se escuchó el trino de individuos de la clase *Ave*, mediante detección directa, el sitio presenta características para el desarrollo de especies terrestre menores.
