# Estudio de Impacto Ambiental Categoría I Proyecto “GALERAS MT5 - VACAMONTE

GRUPO GEA S.A.

**Fecha:** Enero, 2022

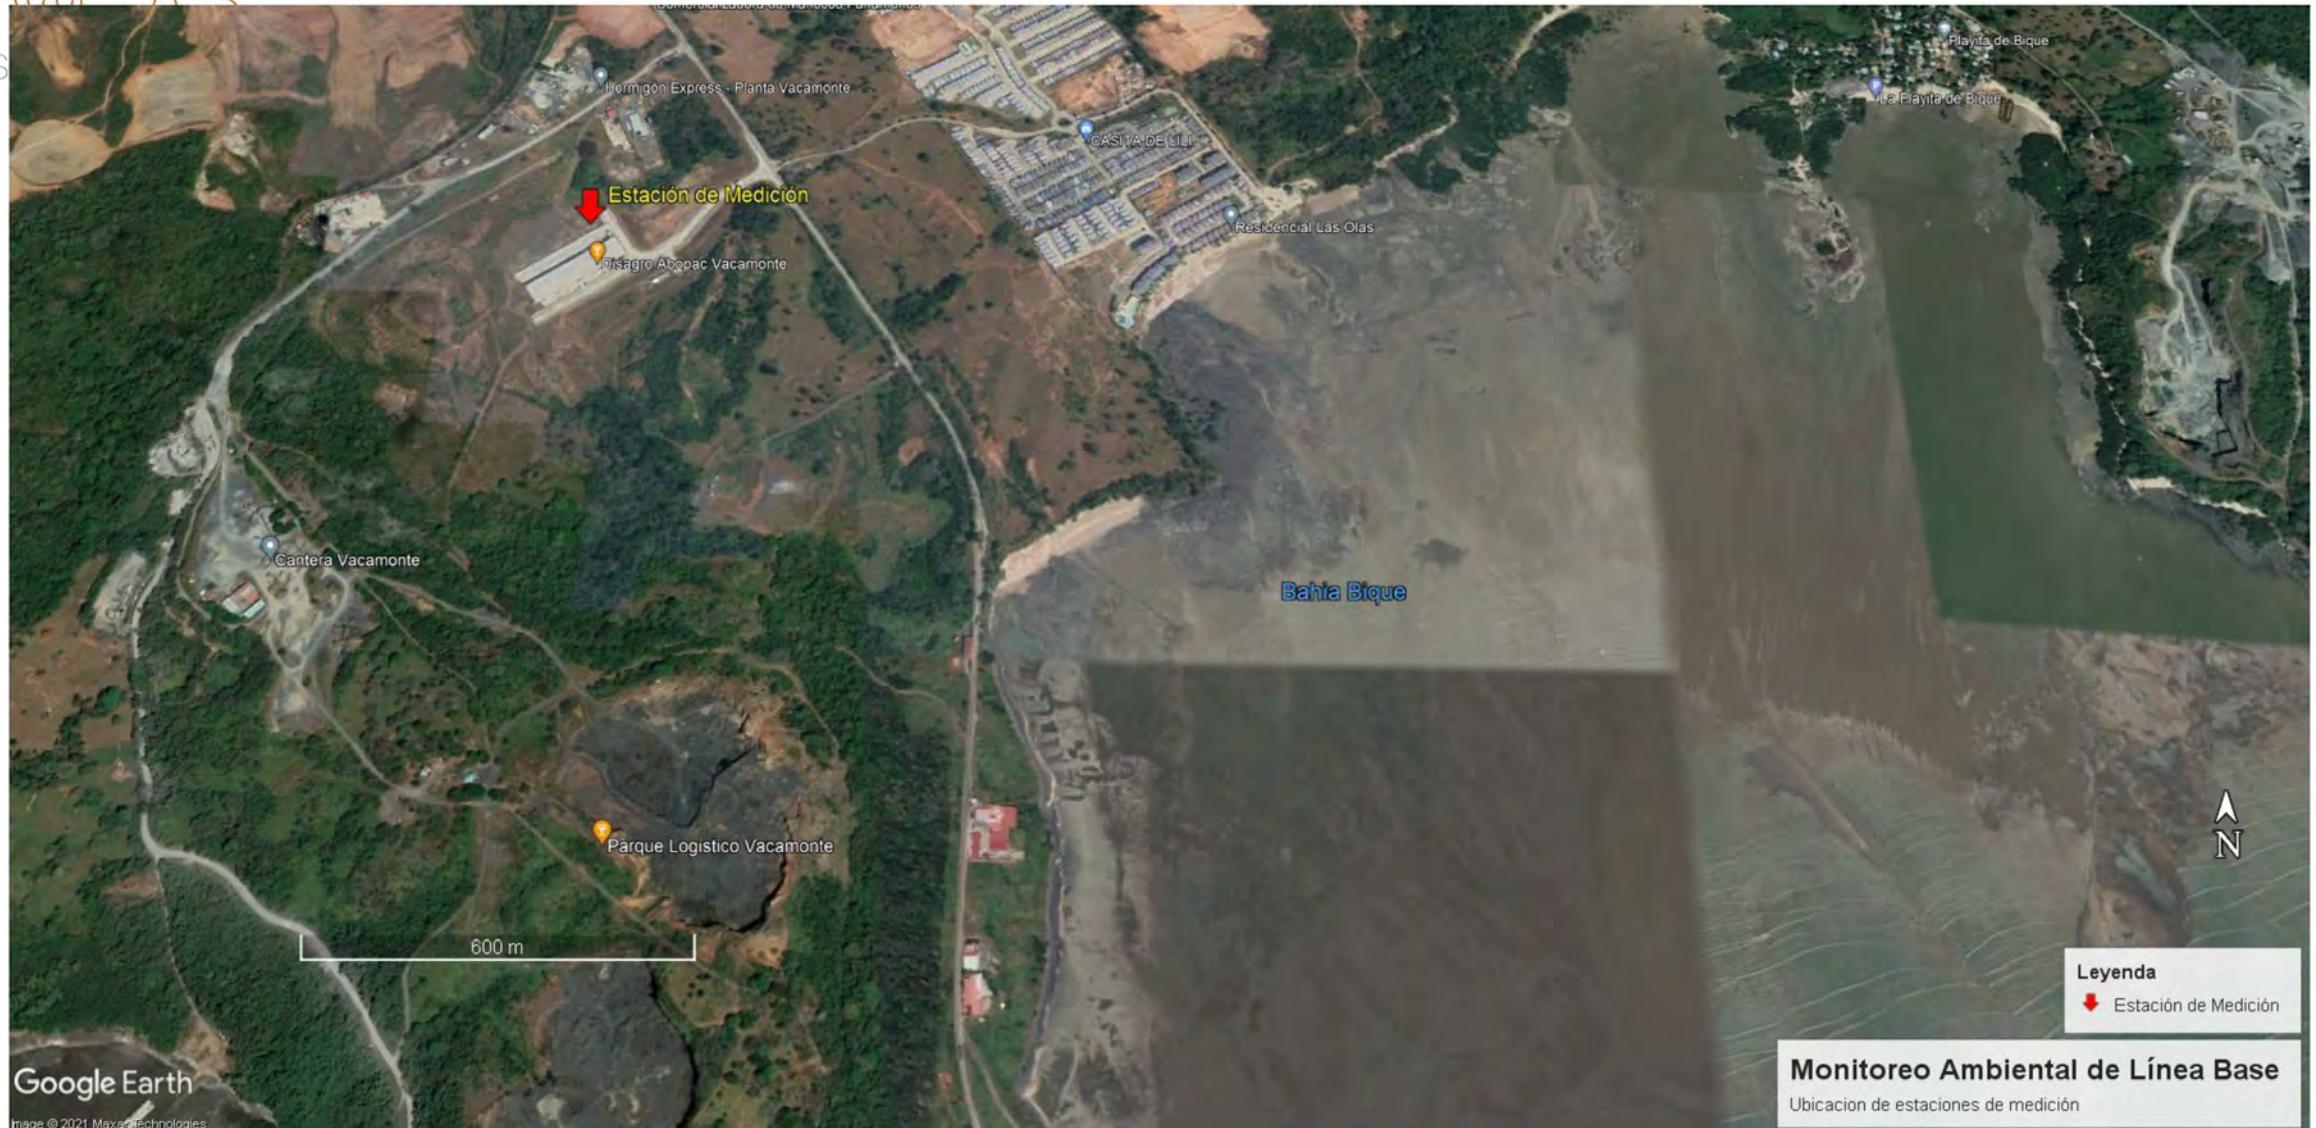
Figura 2: Ubicación de estaciones de muestreo de ruido ambiental

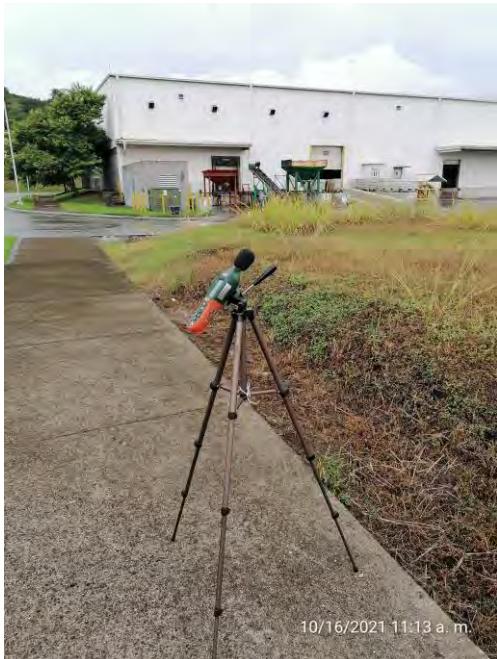
Sonómetro Extech, HD 600 utilizado para las mediciones.

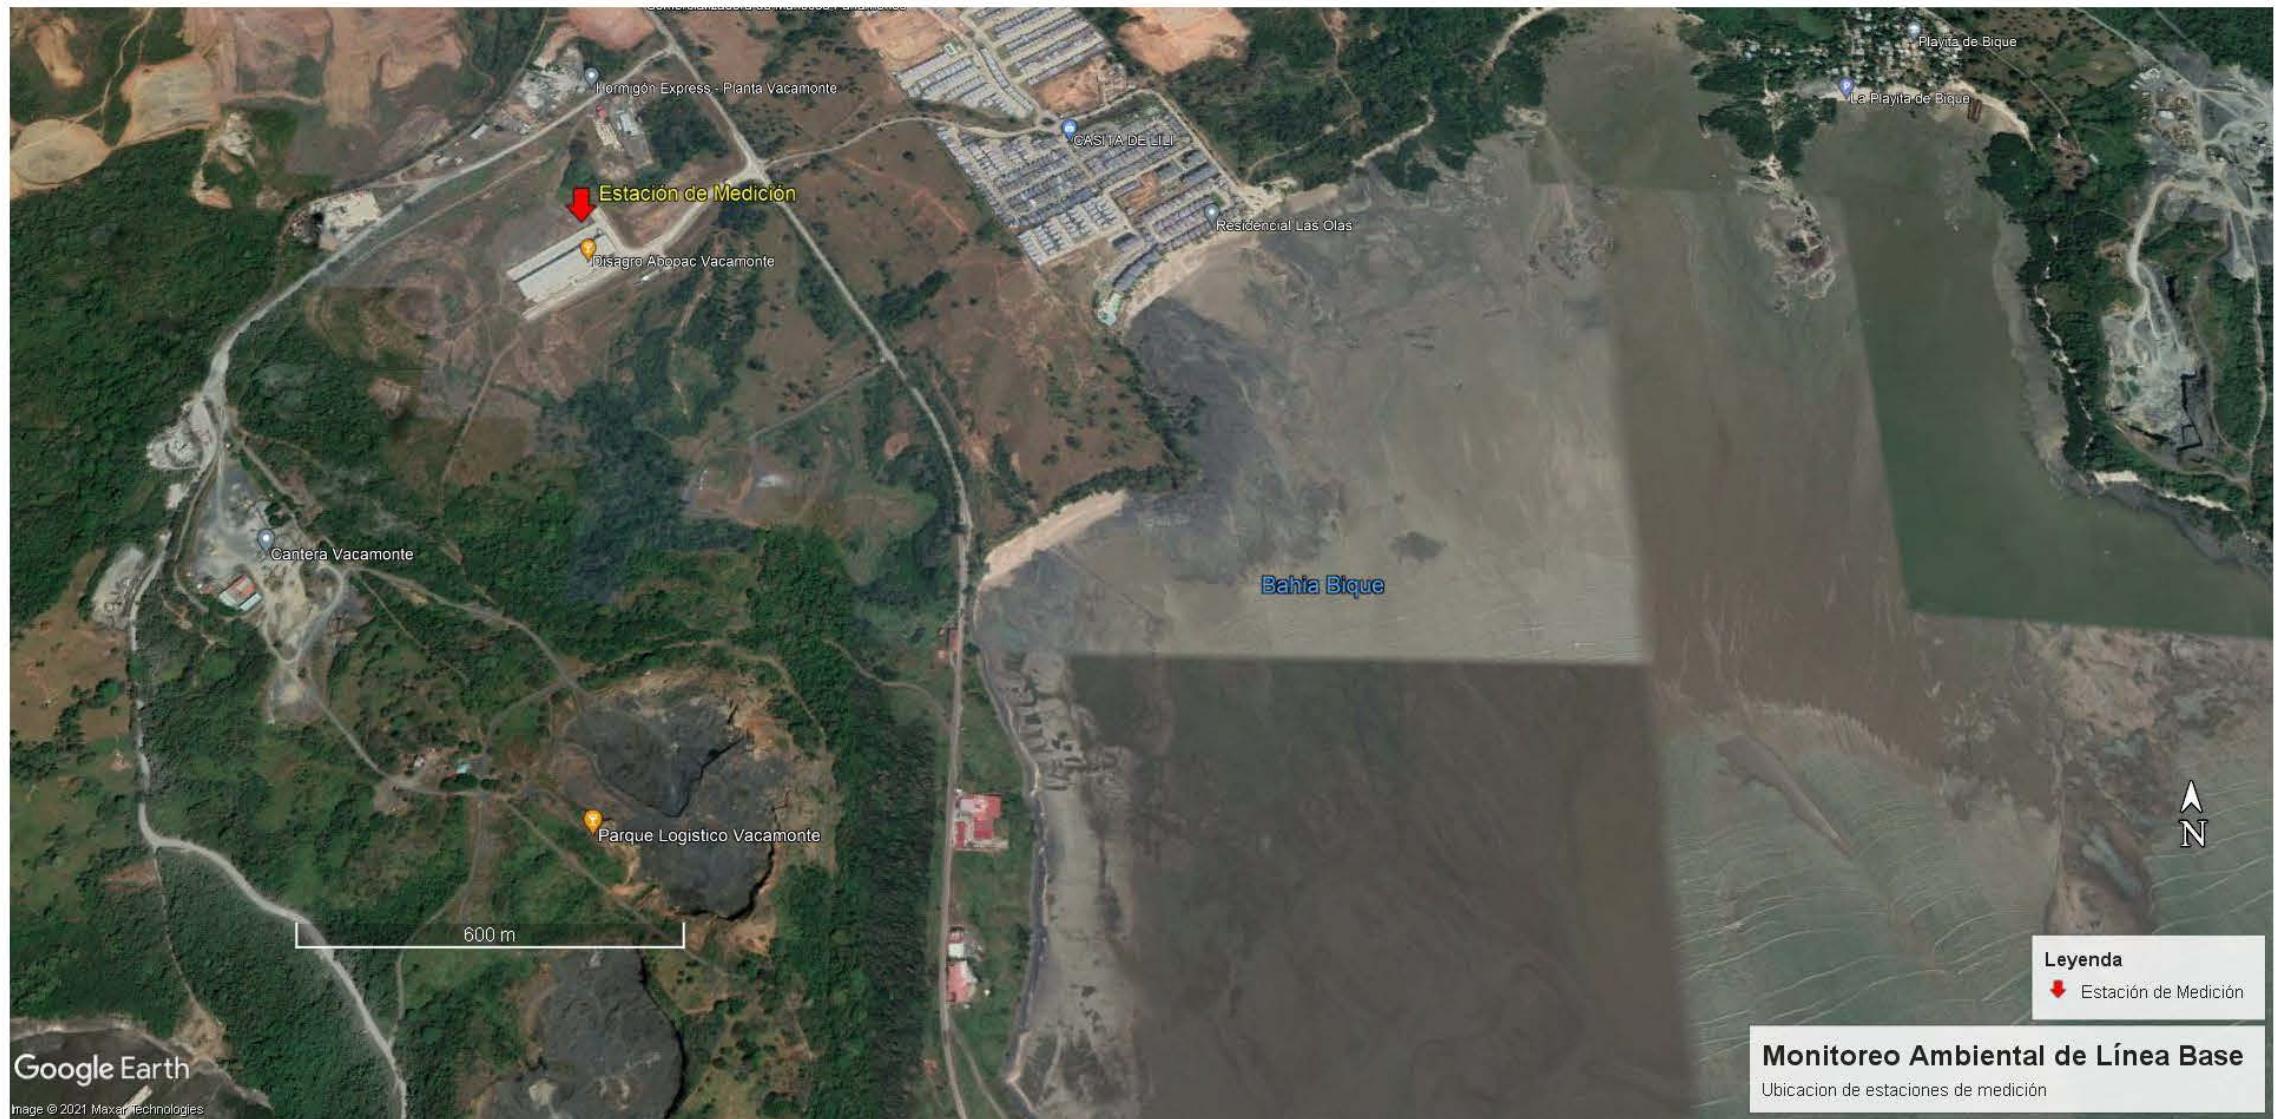
Figura 1: Ubicación de puntos de muestreo de material particulado

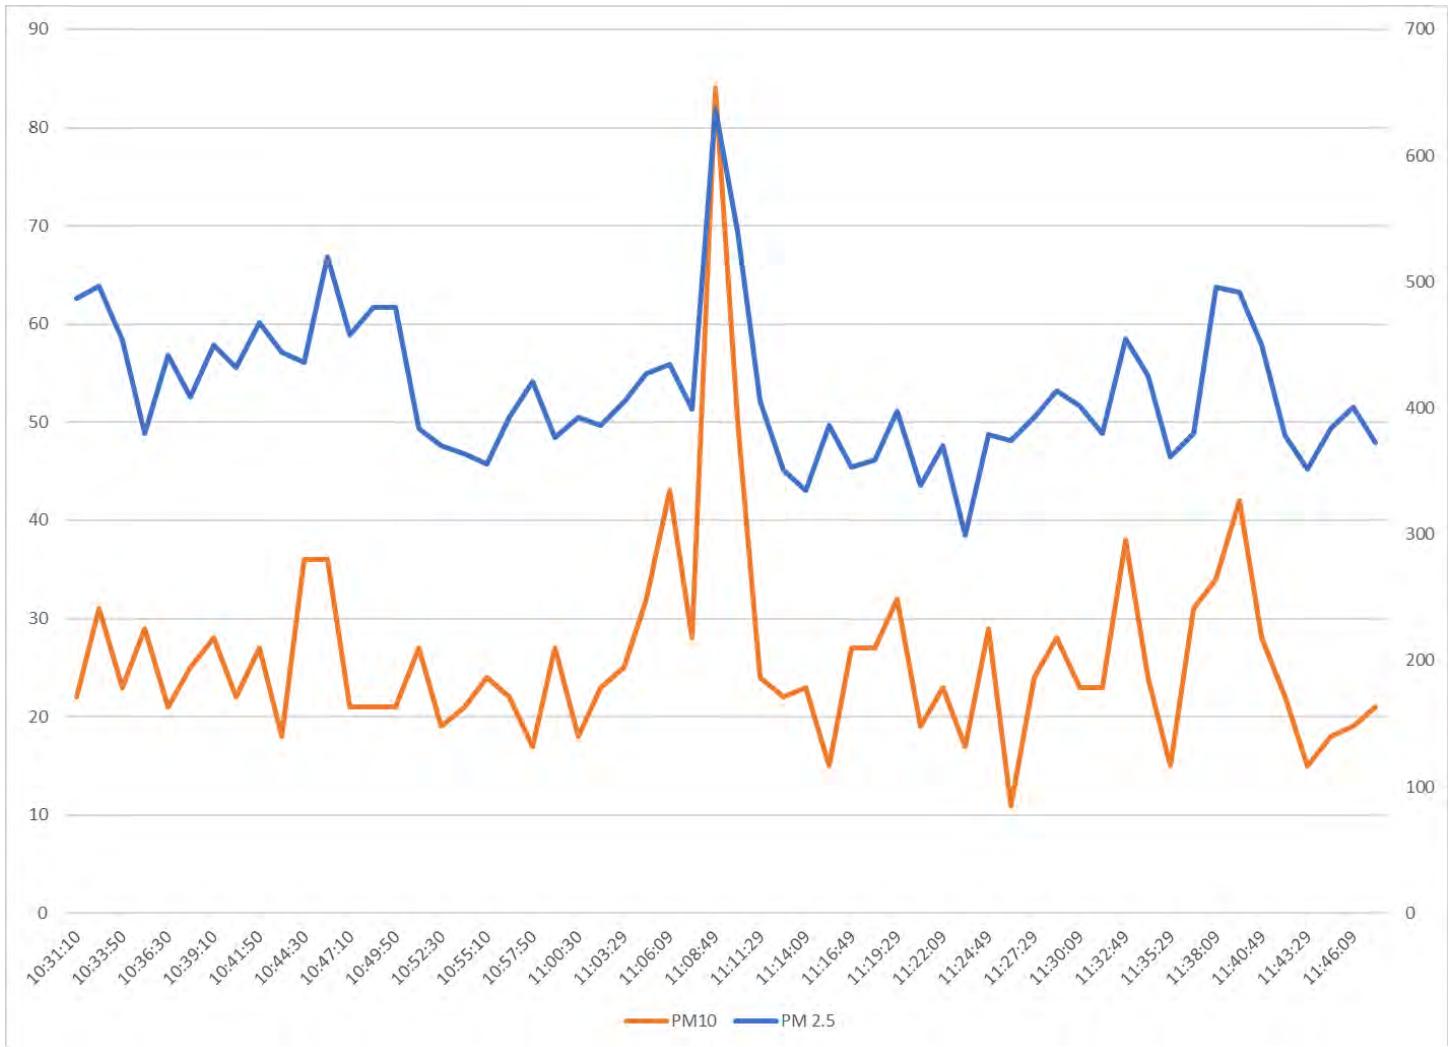
**Gráfico 2: Resultados monitoreo de material particulado – receptores**

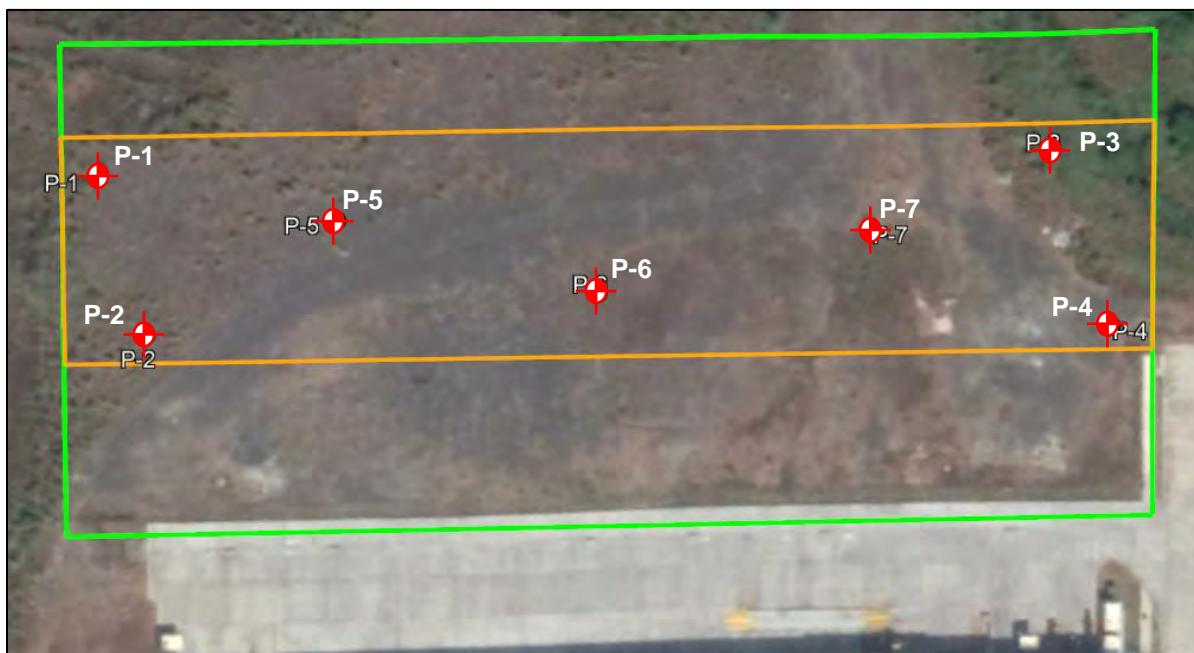
**Figura 2 – Ubicación de las perforaciones.**

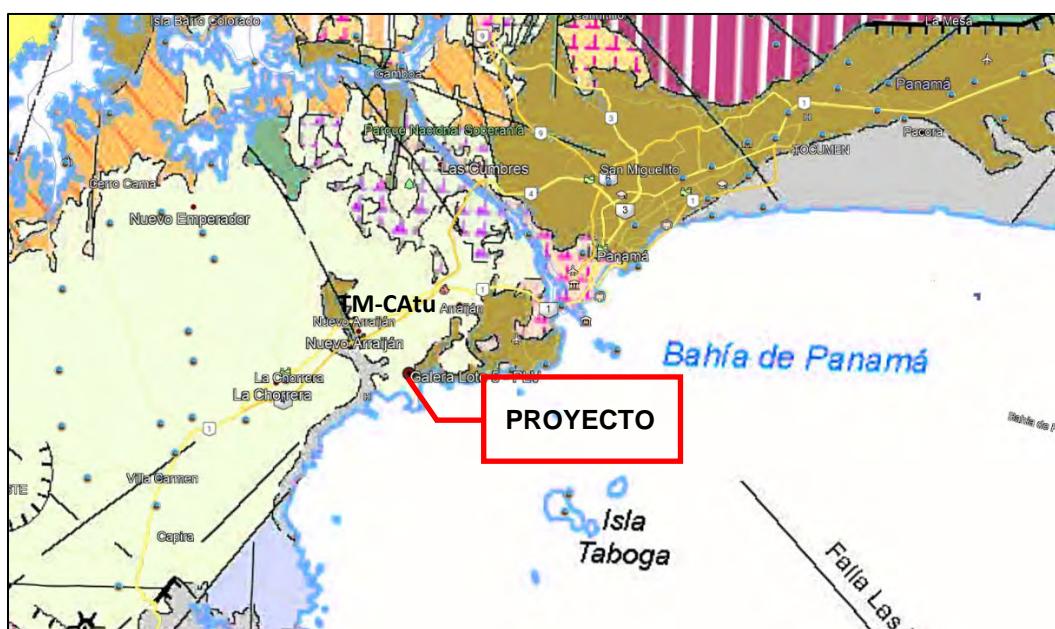
Figura 3 – Entorno geológico del sitio.

**4.1 Entorno geológico del sitio:** El área del proyecto está representada por la formación **Tucué (TM-CAtu)** con materiales como andesitas / Basaltos, lavas, brechas, tobas y “plugs”. En cuanto al tiempo geológico, pertenece al Periodo Terciario época Mioceno<sup>2</sup> (Ver **Figura 3**).

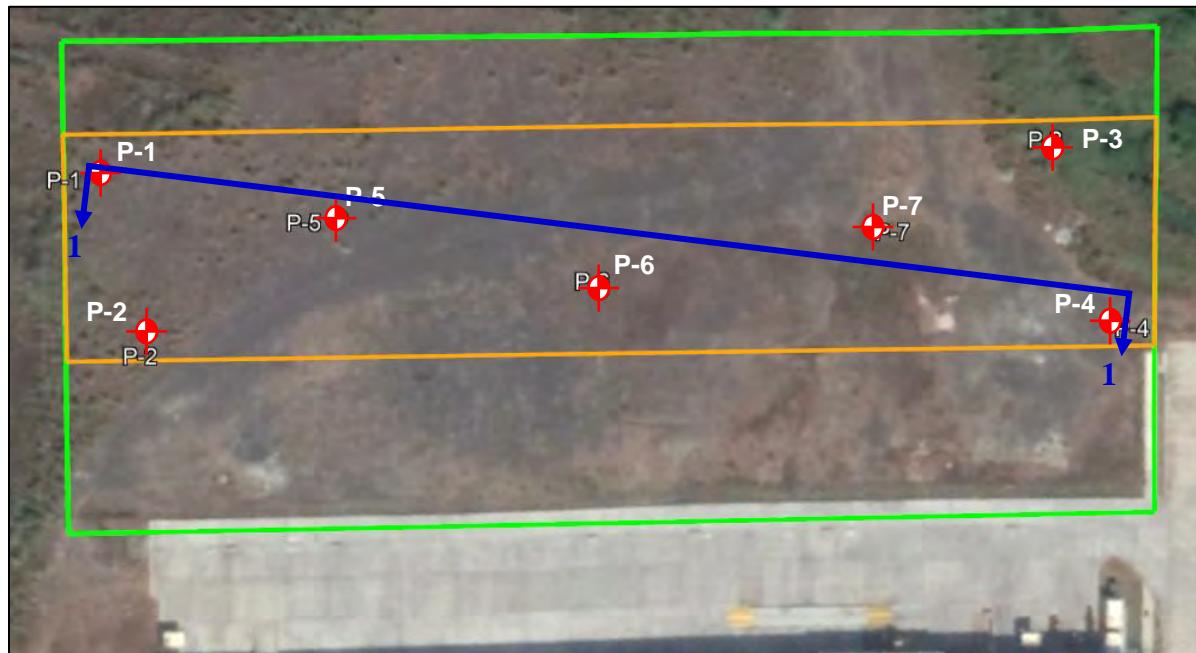
Figura 4 – Secciones transversales de los perfiles estratigráficos

Se utilizó el módulo “**Estratigrafía**” del software GEO5 2021 para la modelación de las secciones estratigráficas.

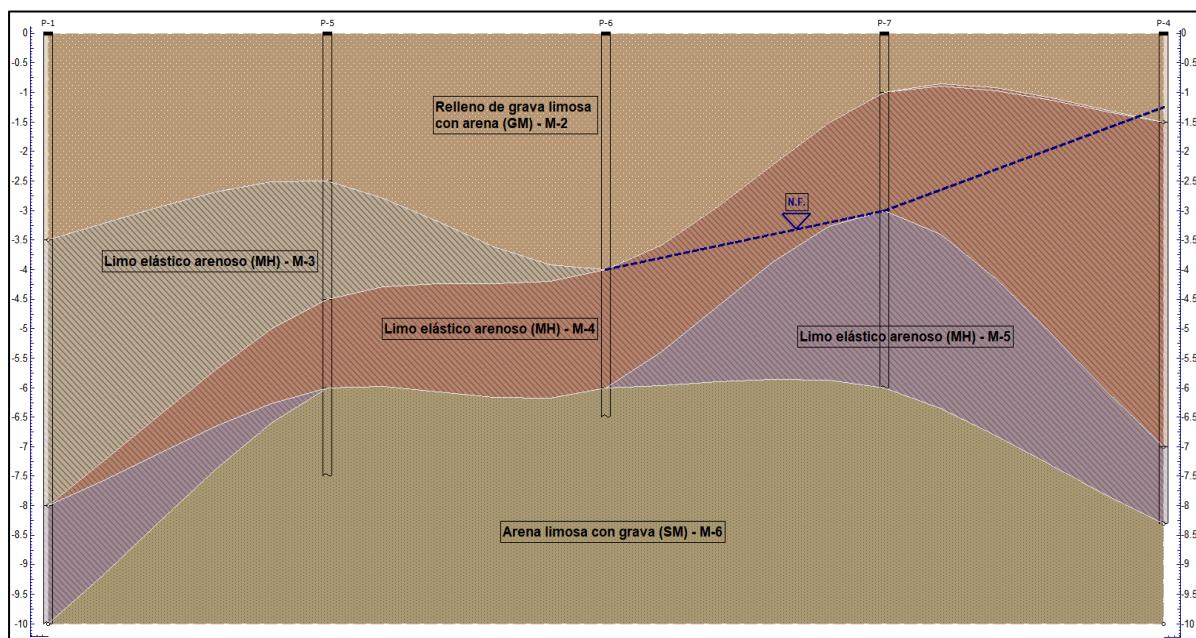
Figura 5 – Perfil estratigráfico (Sección 1-1)

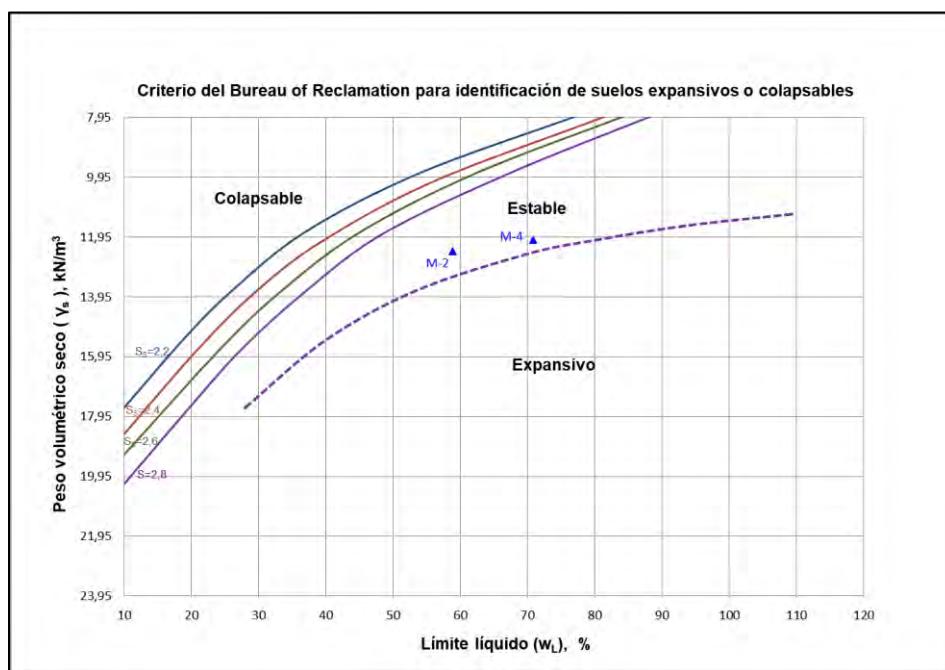
En las **figuras 6 y 7** se observa que los suelos característicos del área en estudio para las muestras **M-2** y **M-4** son suelos estables con un grado de expansión bajo.

**Figura 6 - Criterio del Bureau of Reclamation para identificación de suelos expansivos o colapsables**

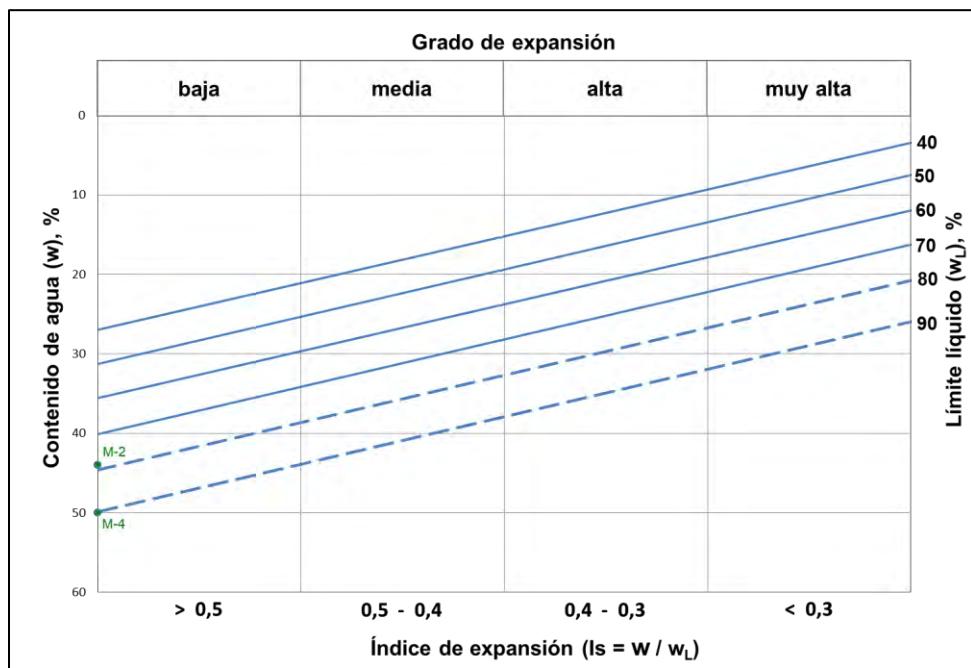
Figura 7 - Grado de expansión

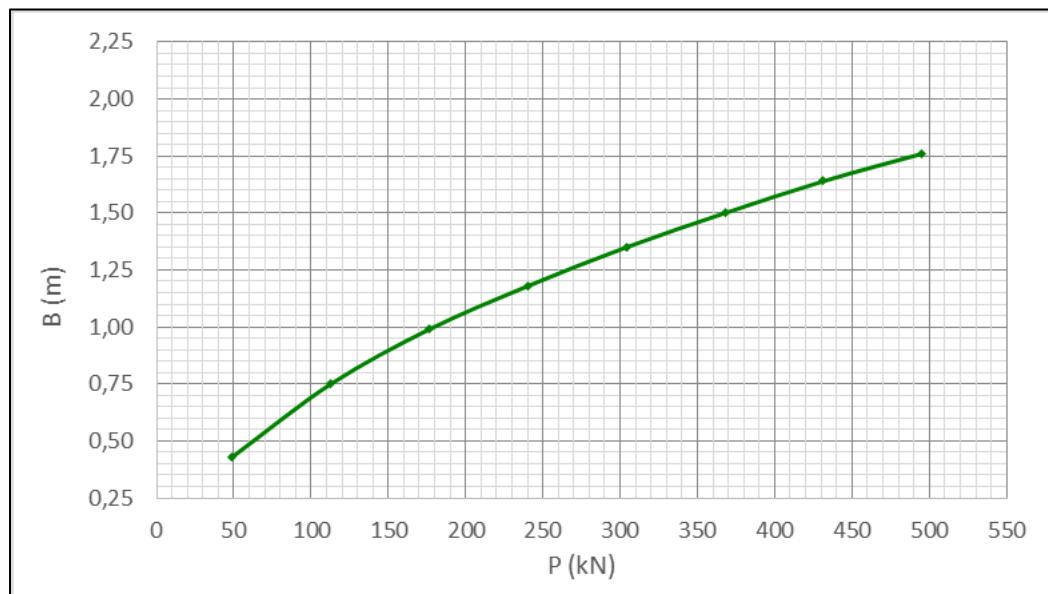
Figura 8 – Dimensionamiento de una zapata cuadrada

Se utilizó el módulo “zapatas” del software GEO5 2021 y el “Settle 3” del software Rocscience para la modelación del entorno geotécnico (considerando los estratos encontrados en el perfil de perforación más adverso) en el análisis de capacidad de soporte y asentamiento a una profundidad de cimentación de 1,20 m. **La tabla 13** contiene los resultados del modelo analizado y las **Figuras 8, 9 y 10** ilustran gráficamente la relación entre el tamaño de la zapata cuadrada, la capacidad de soporte admisible y el asentamiento para las cargas analizadas.

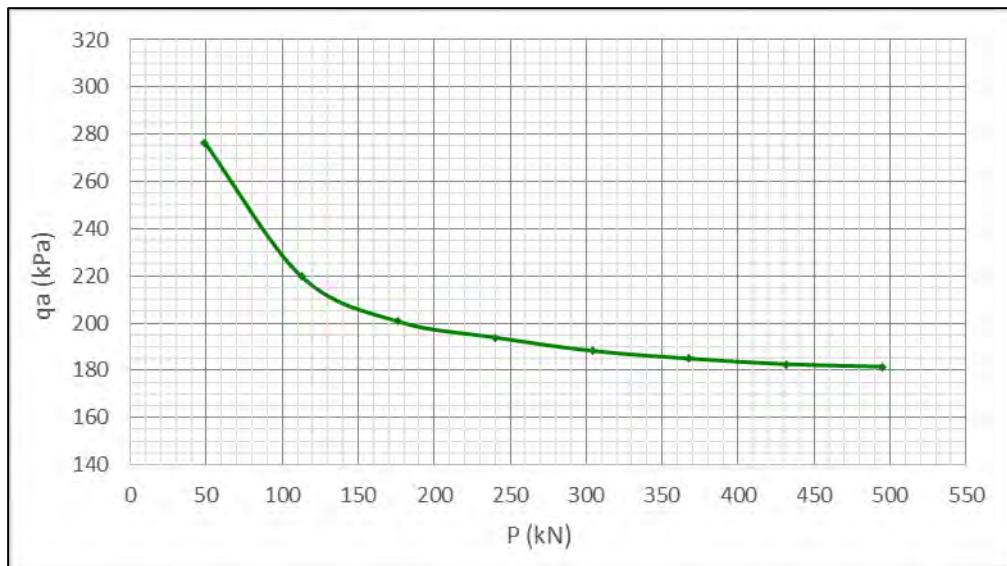
Figura 9 – Capacidad de soporte admisible del suelo - (cumpliendo ambos criterios)

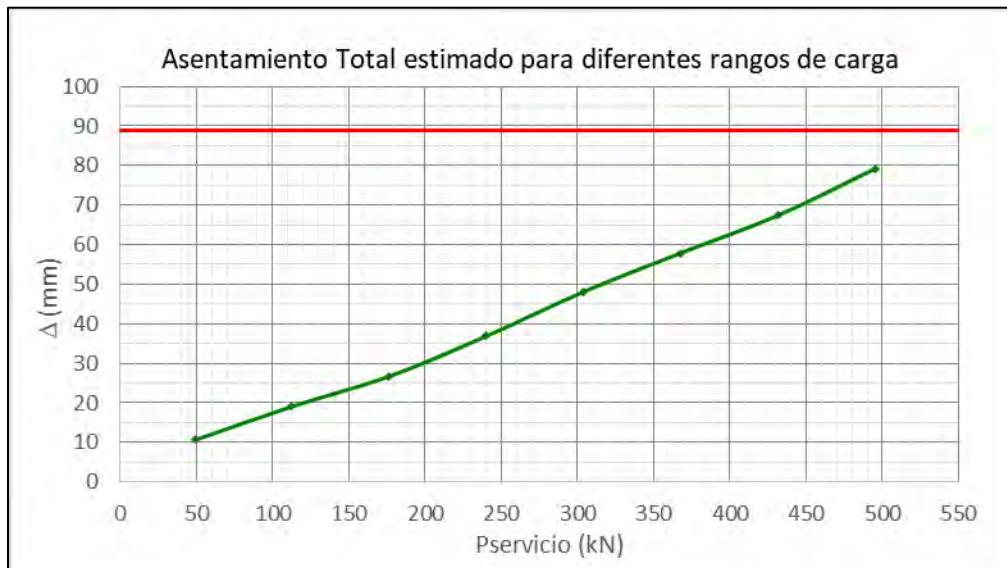
Figura 10 - Asentamiento estimado – (Cumpliendo criterio de resistencia)

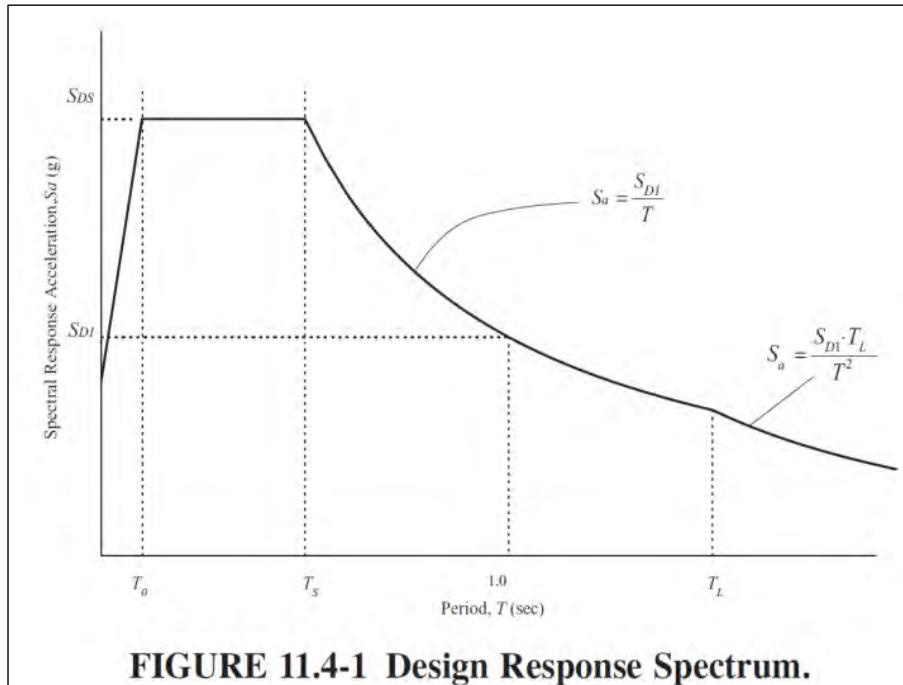
## Espectro de diseño de respuesta sísmica (Según Rep 2014)

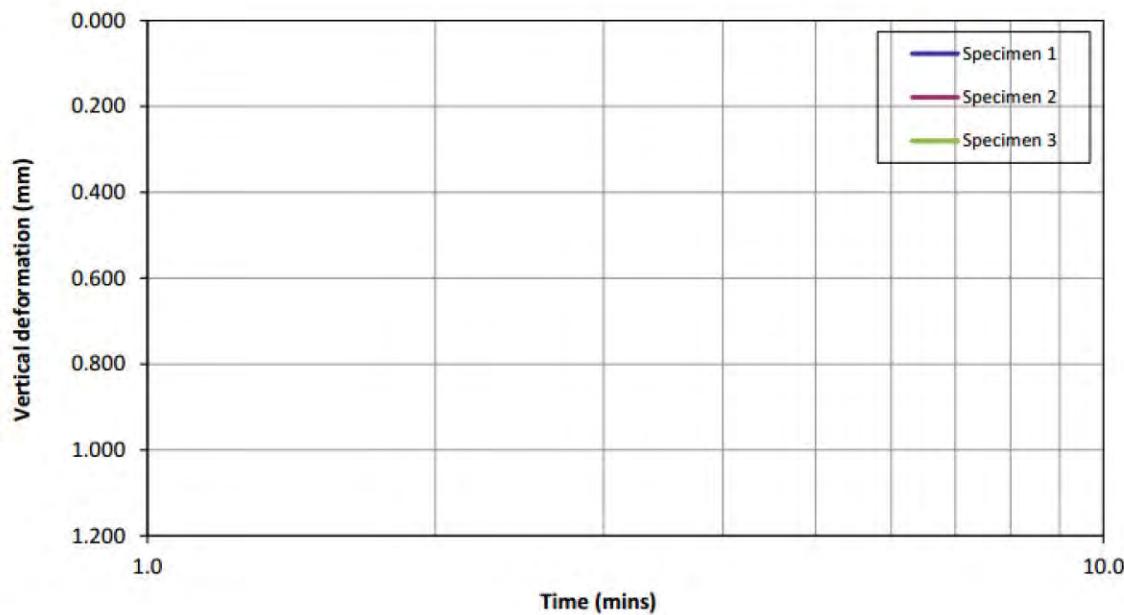
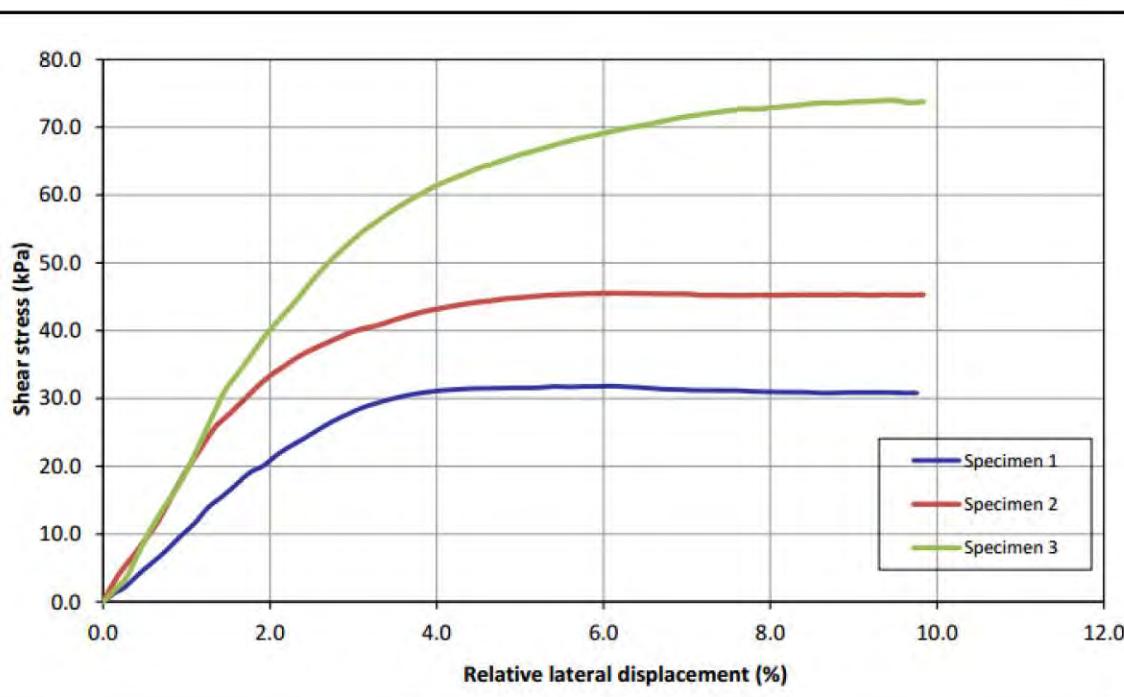
**DIRECT SHEAR TEST OF SOILS UNDER CONSOLIDATED UNDRAINED CONDITIONS**

Project location	<i>Galera Lote 5 - Parque Logístico Vacamonte</i>	Specimen number	<i>Pto.1, Pto.2, Pto.3</i>
Project reference	<i>Grupo Gea, S.A.</i>		
Borehole number	<i>P-1 (1I) / M-2</i>	Specimen depth (m)	<i>2.75, 2.75, 2.75</i>

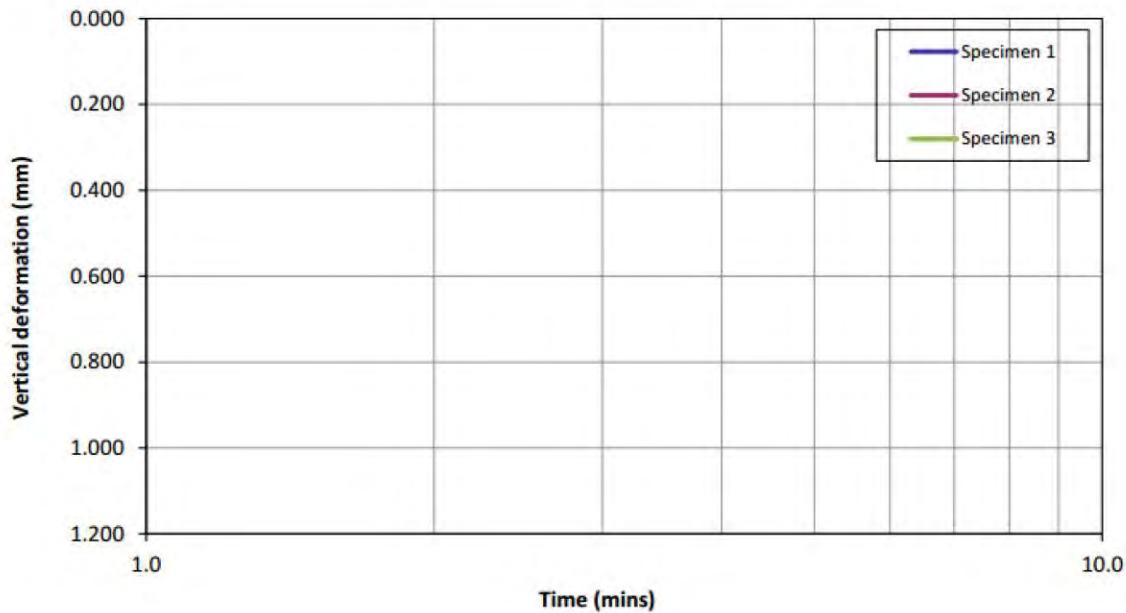
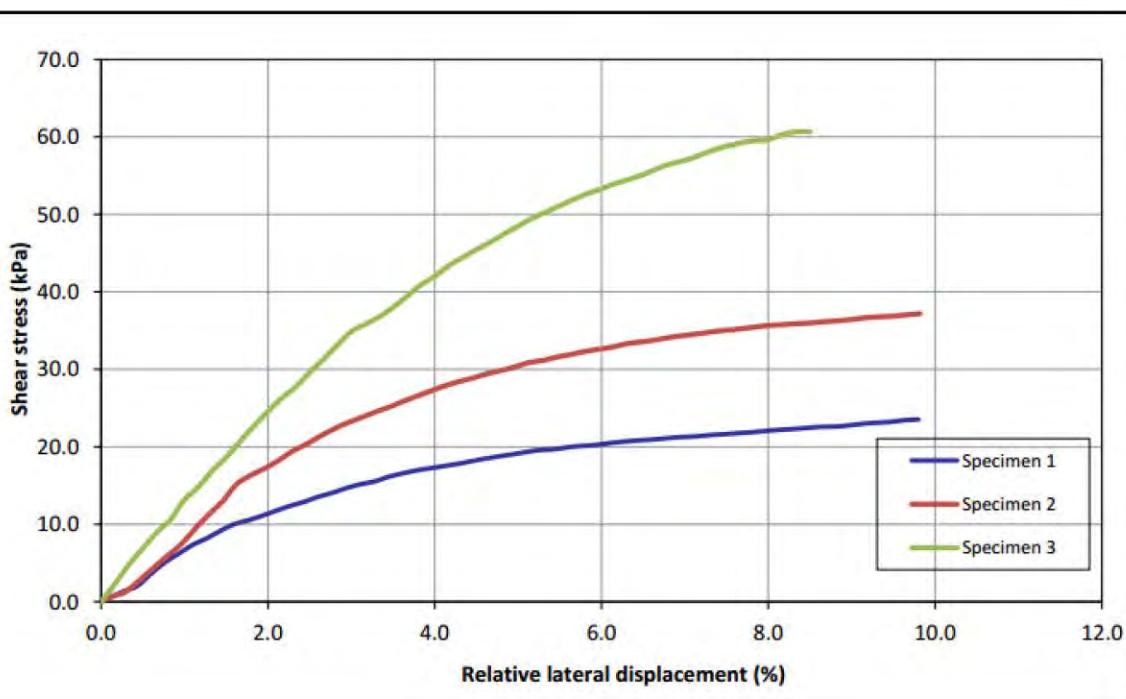
**DIRECT SHEAR TEST OF SOILS UNDER CONSOLIDATED UNDRAINED CONDITIONS**

Project location	<i>Galera Lote 5 - Parque Logístico Vacamonte</i>	Specimen number	<i>Pto.1, Pto.2, Pto.3</i>
Project reference	<i>Grupo Gea, S.A.</i>		
Borehole number	<i>P-4 (1I) / M-4</i>	Specimen depth (m)	<i>4.25, 4.25, 4.25</i>

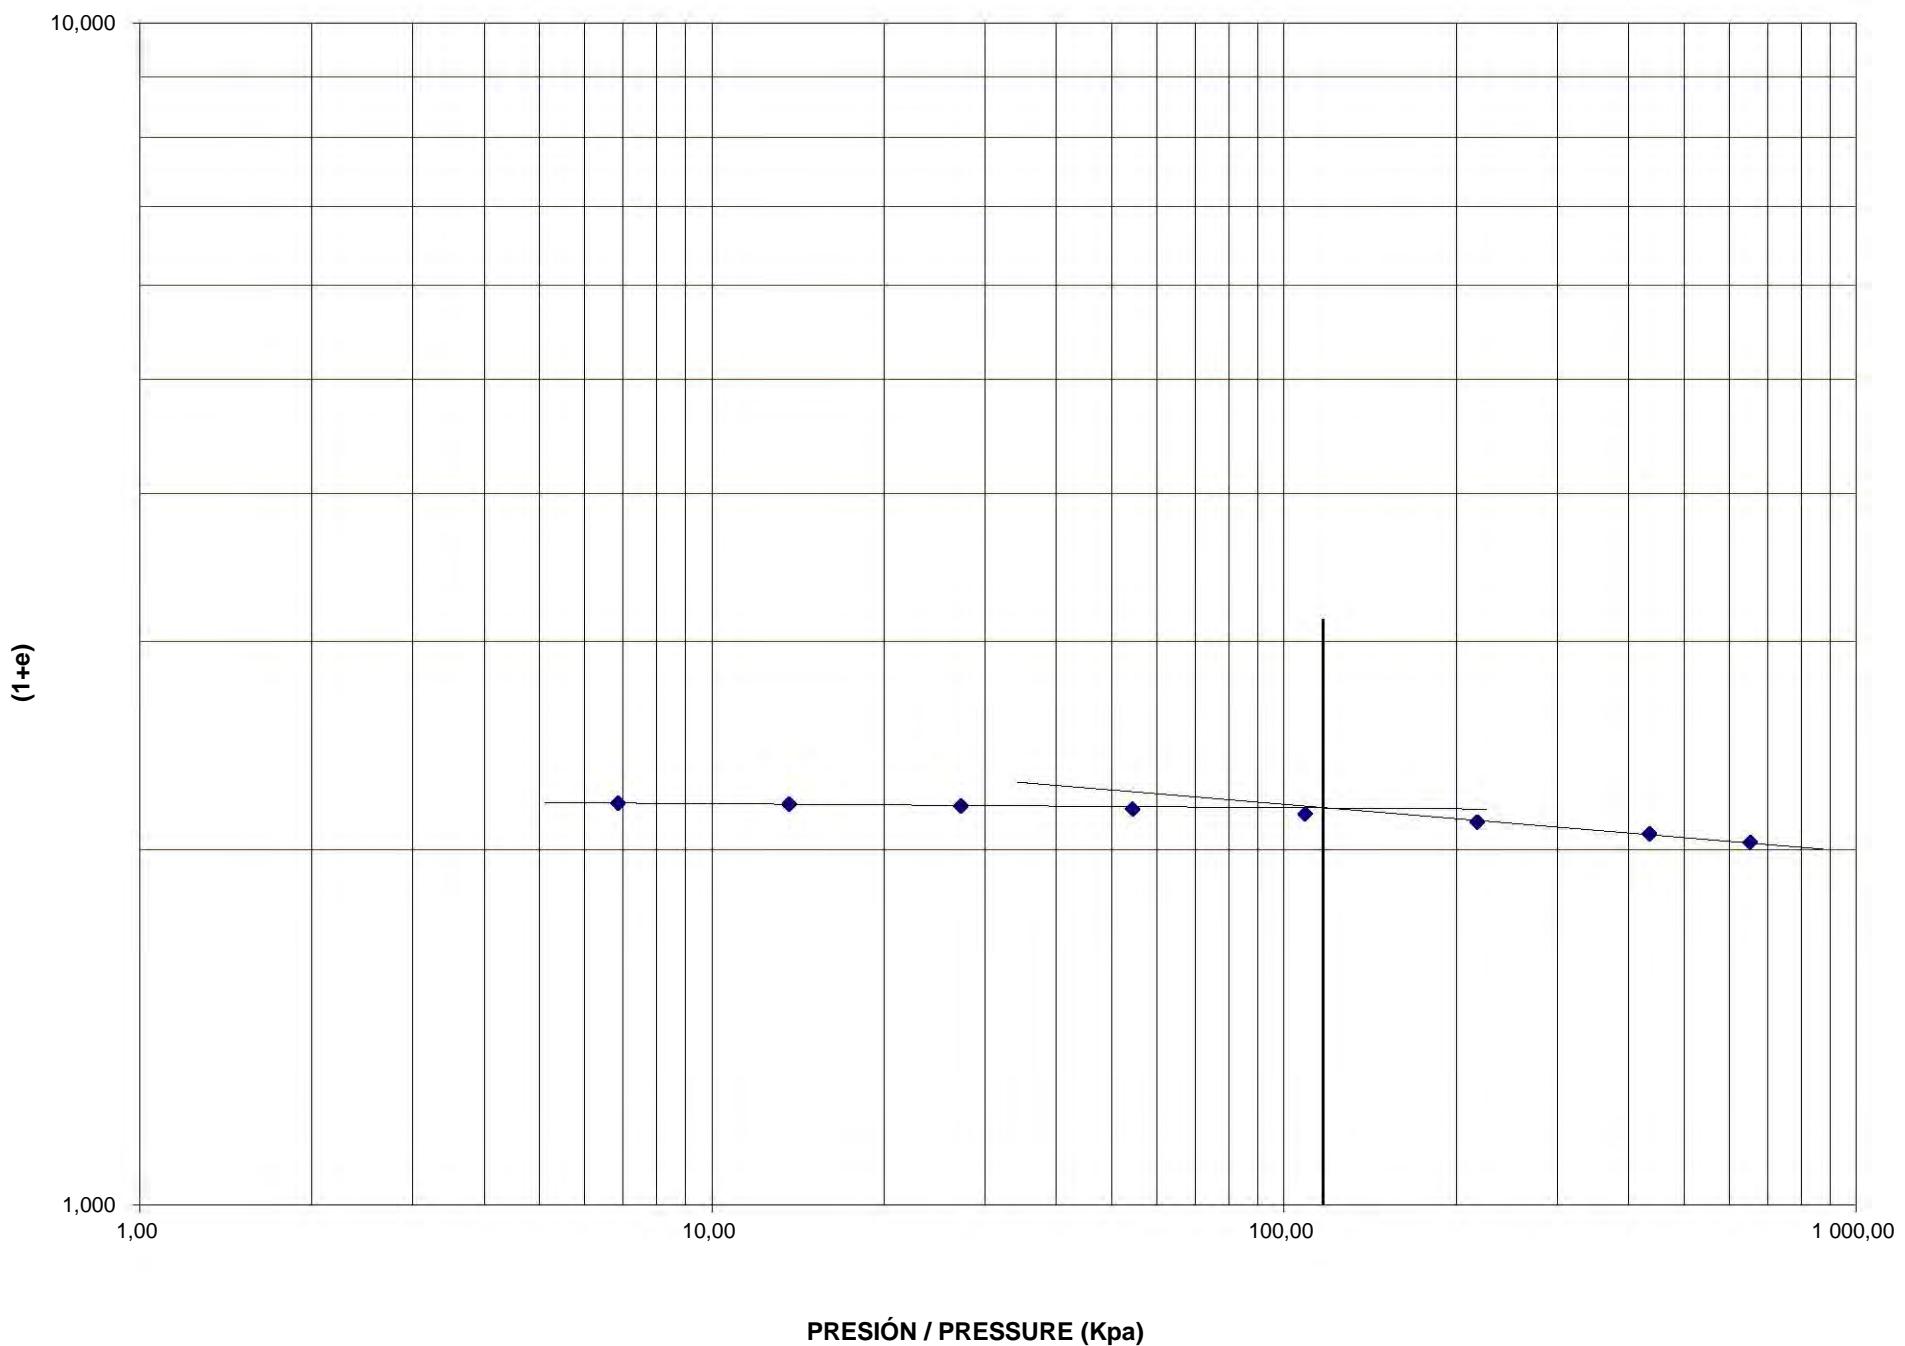
## PRESIÓN / PRESSURE VS $(1+e)$

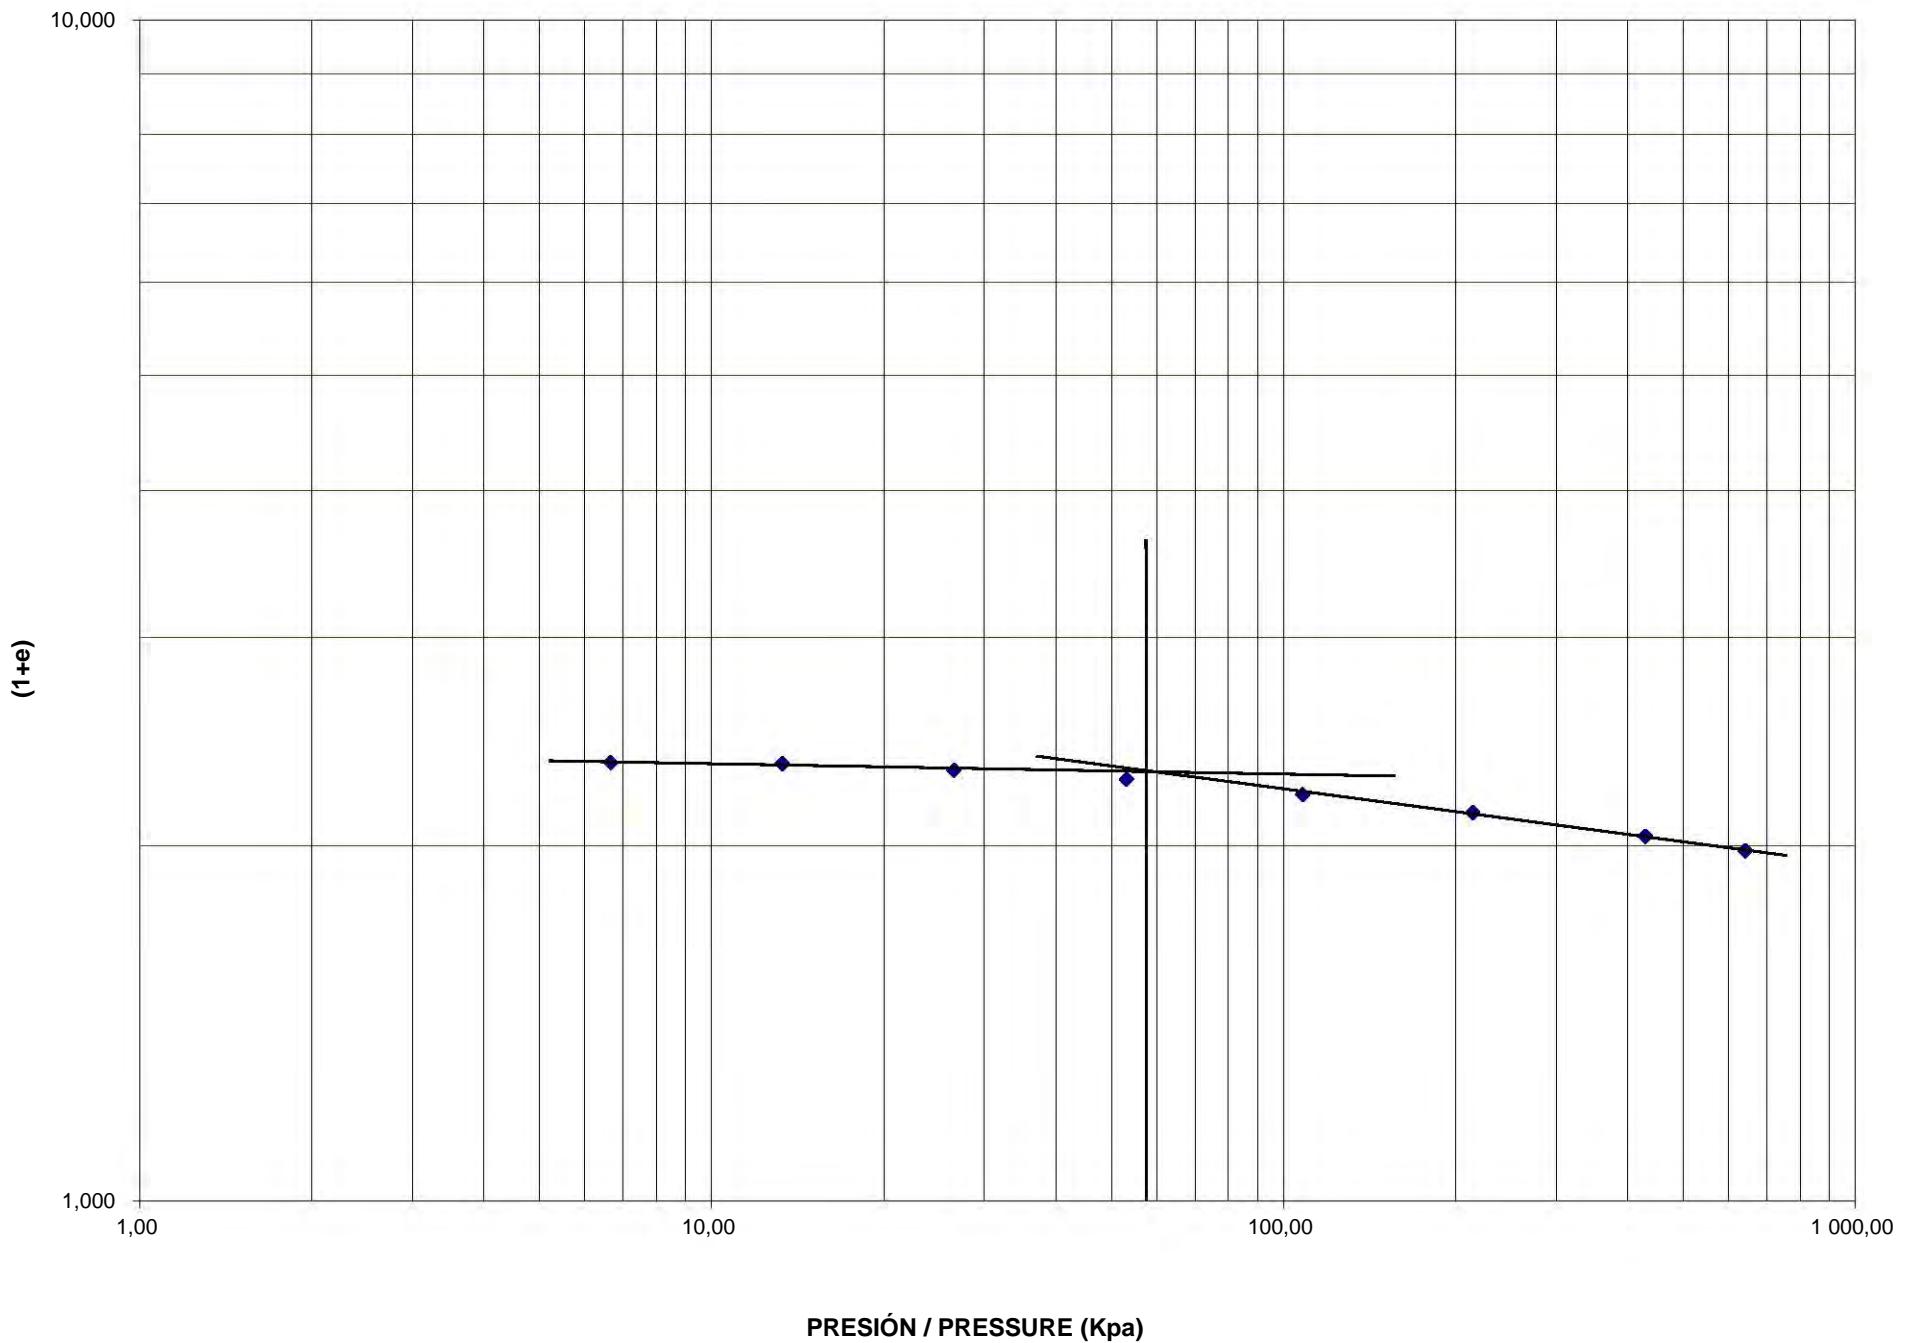
## PRESIÓN / PRESSURE VS $(1+e)$
