INFORME TÉCNICO DE EVALUACIÓN DE EsIA No. DRPO-SSH-204-2022.

NOMBRE DEL PROYECTO:	“MOVIMIENTO Y NIVELACIÓN DE TERRENO, LA VALDEZA ETAPA VI”	
PROMOTOR:	LA VALDEZA S.A.	
UBICACIÓN:	Corregimiento de Playa Leona, distrito de La Chorrera, provincia de Panamá Oeste.	
FECHA DE INSPECCIÓN:	21 de diciembre de 2022.	
FECHA DE ELABORACIÓN DEL INFORME:	22 de diciembre de 2022.	
PARTICIPANTES EN LA INSPECCIÓN:	<p>Por MiAMBIENTE:</p> <ul style="list-style-type: none"> • Mgtr. Leidis Reyes: Técnico de la Sección de Evaluación de Impacto Ambiental (MiAMBIENTE – Panamá Oeste). • Leda. Johana Castillo: Técnico de la Sección de Evaluación de Impacto Ambiental (MiAMBIENTE – Panamá Oeste). • Luz Justiniani: Técnico de la Sección de Seguridad Hídrica (MiAMBIENTE – Panamá Oeste). • Ing. Lady Palacios: Técnico de la Sección Forestal (MiAMBIENTE – Panamá Oeste). • Isaac Espinoza: Técnico de la Sección de Áreas Protegidas y Biodiversidad (MiAMBIENTE – Panamá Oeste). 	<p>Por la Promotora: Sr. Juan Bustamante.</p> <p>Por la Consultora: Sr. Jorge García.</p>

INFORME DE INSPECCIÓN TÉCNICA S.A.P.B. – 184 – 2022
Es.I.A. Cat. 1, Proyecto “MOVIMIENTO Y NIVELACIÓN DE TERRENO, LA VALDEZA ETAPA VI”

**SECCIÓN DE EVA

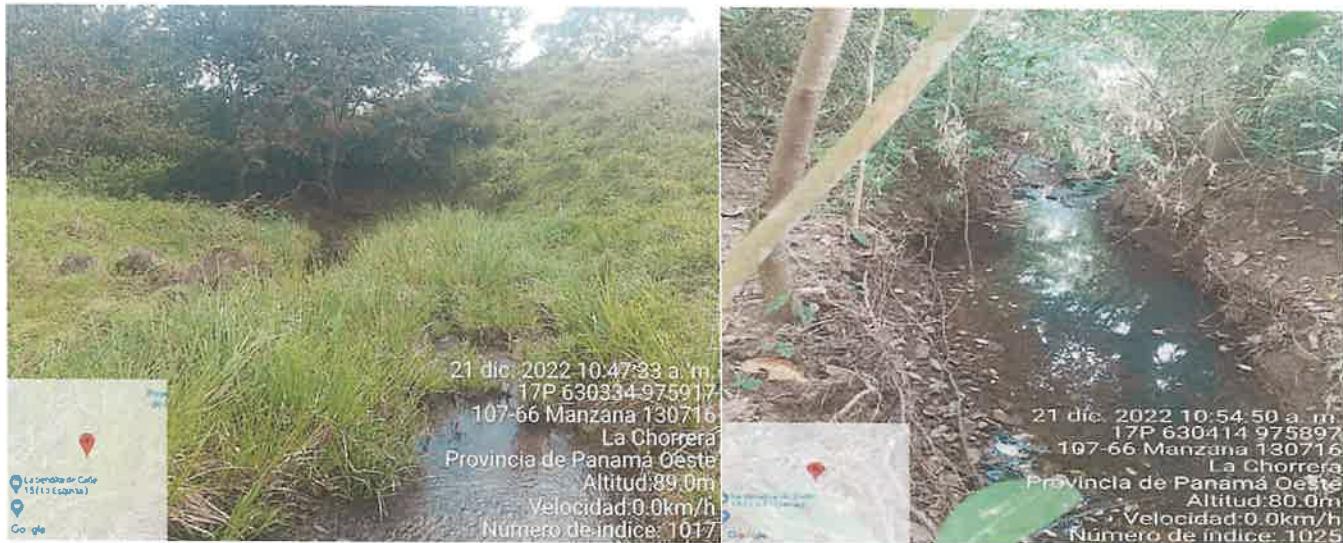
Luego de un recorrido por el área del proyecto en estudio “MOVIMIENTO Y NIVELACIÓN DE TERRENO, LA VALDEZA ETAPA VI” y verificada las coordenadas UTM WGS-84 en el Sistema Nacional de Información Ambiental (SINIA), se constató la existencia de dos (2) fuentes hídricas de flujo contante denominadas quebradas Sin Nombre, en la zona central que atraviesa el polígono y la otra en la zona suroeste.

Al momento de la inspección las tres (3) fuentes hídricas mencionadas mantienen su bosque de galería, mostraron caudal corrido, ancho de cauce con promedio de 3 a 5 metros y coloración de agua clara.

Imagen N° 1 y 2. Quebrada sin nombre #1, que atraviesa el polígono del proyecto.

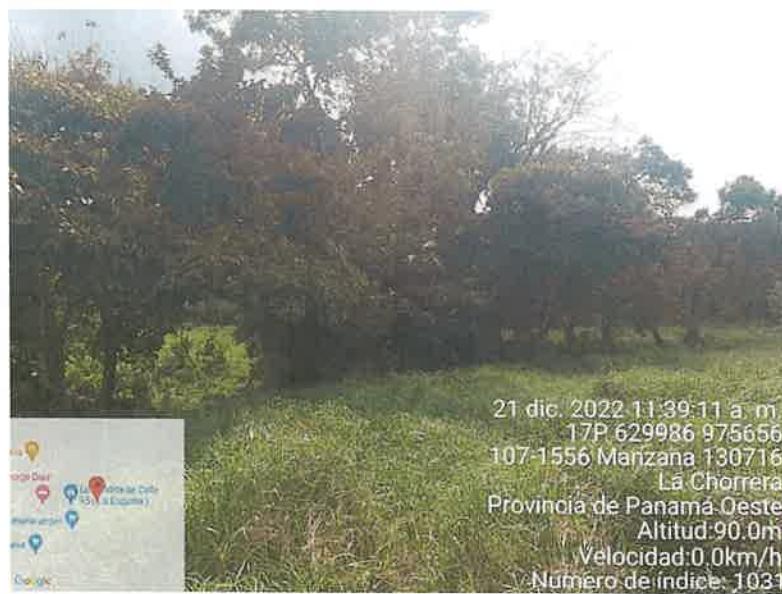
Imagen N° 3. Quebrada sin nombre #2 y su bosque de galería, que se encuentra en la parte suroeste del polígono del proyecto. Fuente: Inspección realizada el 21 de diciembre de 2022.

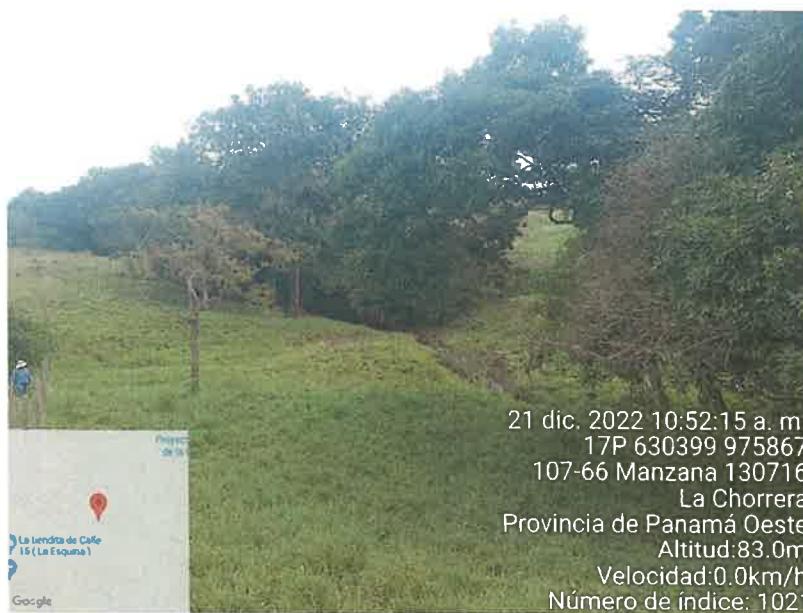
De igual forma se observó que dicho polígono mantiene colindancia en la zona este con una quebrada denominada La Góngora.

Cabe destacar que la quebrada La Góngora es afluente del río Perequetecito.

Imagen N° 4. Se observa área de servidumbre hídrica y quebrada La Góngora, fuente hídrica que colinda con la finca en estudio. Fuente: Inspección realizada el 21 de diciembre de 2022.

- Que se deberá respetar la respectiva área de protección de las tres (3) fuentes hídricas que atraviesan y colindan con el polígono en evaluación, para dar cumplimiento a lo establecido en la Ley 1 de 3 de febrero de 1994. Artículo 23, Numeral 2:

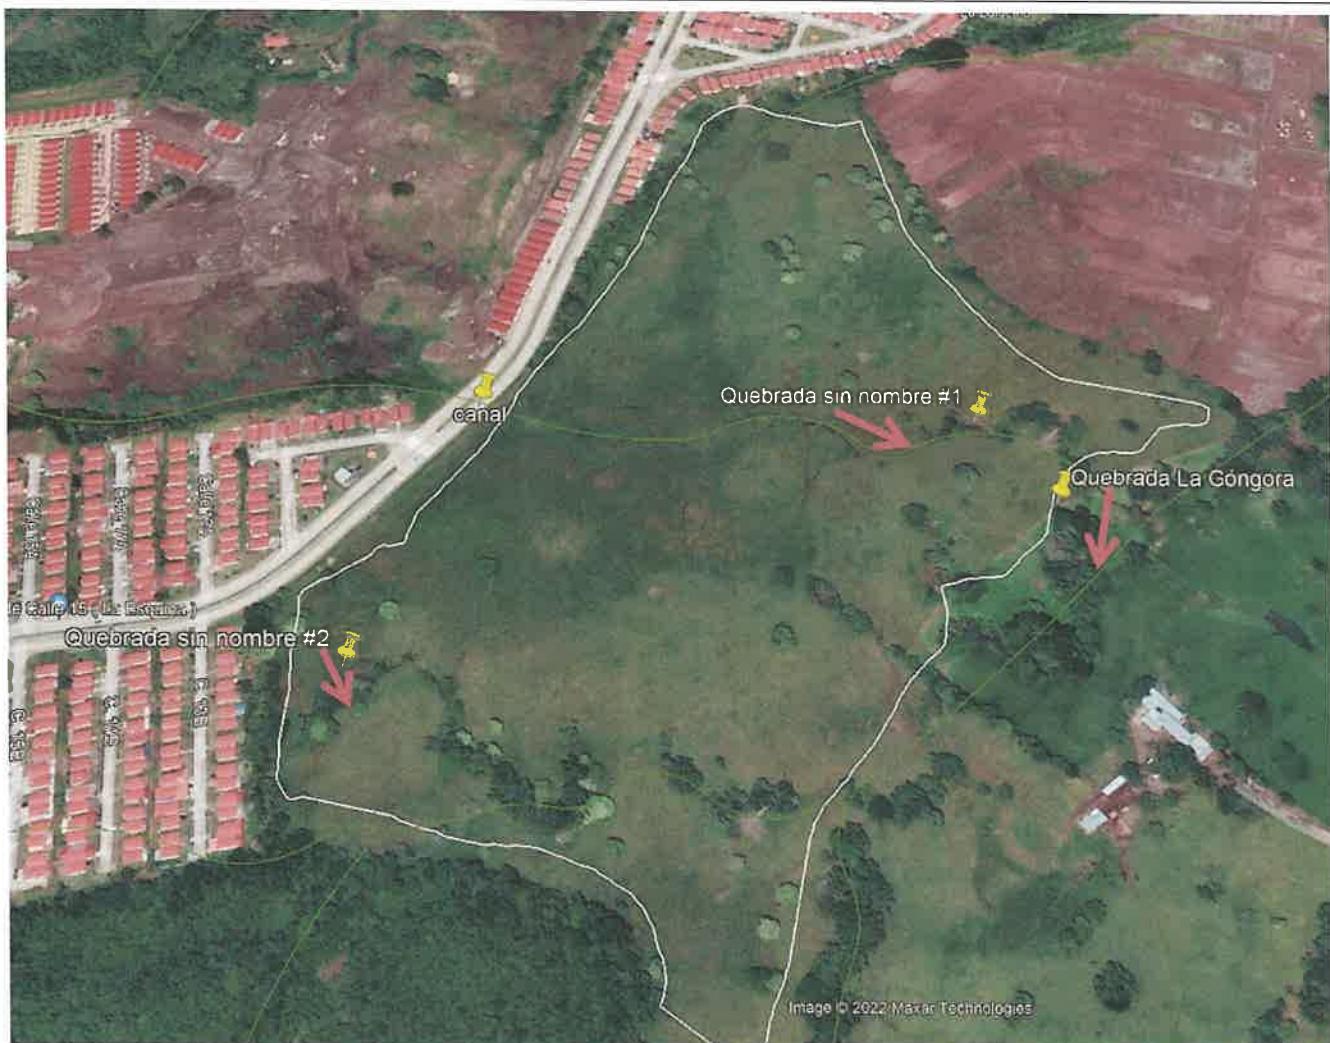
Imagen N° 5. Vista satelital de Google Earth Pro, donde se muestra las fuentes hídricas dentro y colindantes al polígono del proyecto en estudio.

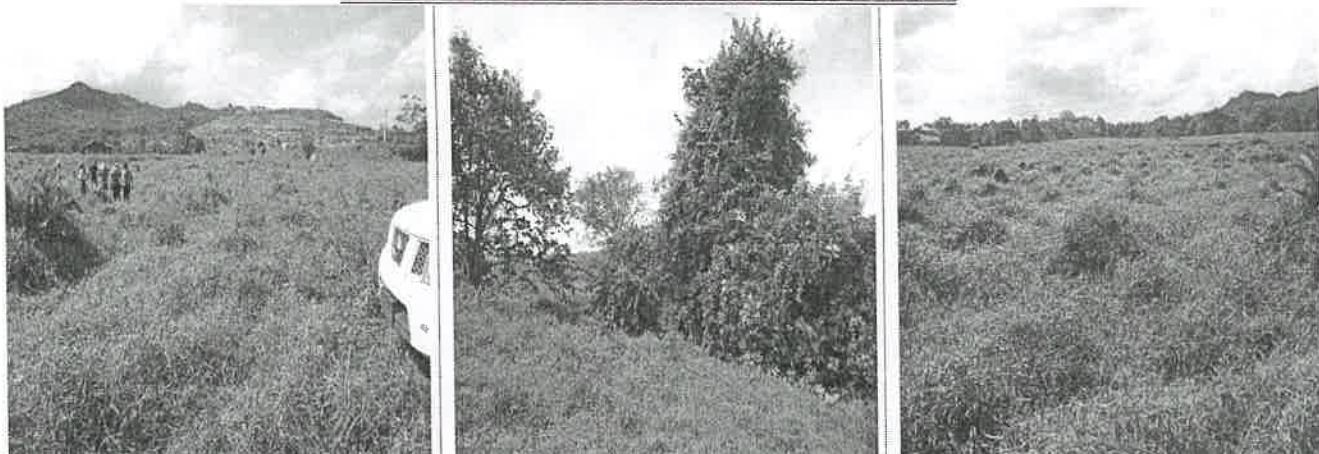
En esta imagen: "SE OBSERVA EL PERSONAL DIRIGIENDOSE UN PUNTO DE ENTRADA DE LA FINCA SEÑALADA PARA ESTE PROYECTO". Foto tomada por Isaac Espinosa M., miércoles, 21 de diciembre de 2022.

En esta imagen: "SE OBSERVA, AL FONDO, UNA PARTE DEL TIPO DE VETACIÓN EXISTENTE EN EL SITIO EN CUESTIÓN AL MOMENTO DE LA DILIGENCIA". Foto tomada por Isaac Espinosa M., miércoles, 21 de diciembre de 2022.

En esta imagen: "AL FONDO, SE OBSERVA OTRA PROYECCIÓN DEL TIPO DE VEGETACIÓN DOMINANTE EN EL SITIO DESTINADO PARA EL PROYECTO EN EVALUACIÓN".. Foto tomada por Isaac Espinosa M., martes, 6 de diciembre de 2022

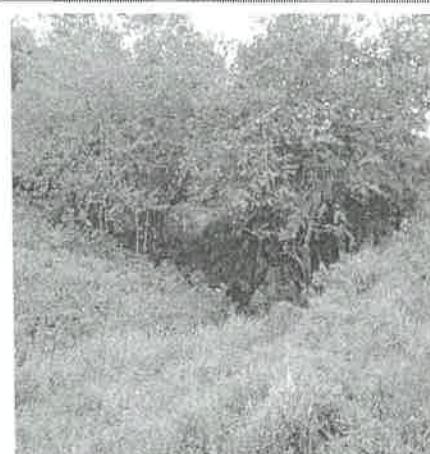
En esta imagen: "SE OBSERVA EL PUNTO DONDE SE UNEN LAS DOS ZANJAS, CARCAVAS O QUEBRADAS, DENTRO DEL GLOBO DE TERRENO A IMPACTAR". Foto tomada por Isaac Espinosa M., miércoles, 21 de diciembre de 2022.

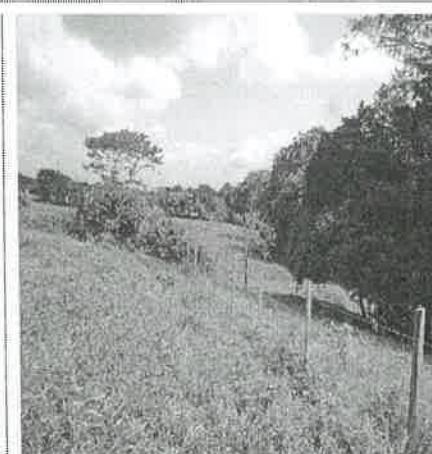
En esta imagen: "SE OBSERVA UNA SECCIÓN DEL PUNTO LÍMITE DEL GLOBO DE TERRENO Y PARTE DEL BOSQUE DE GALERÍA DE LA QUEBRADA LÍMITE". Foto tomada por Isaac Espinosa M., miércoles, 21 de diciembre de 2022.

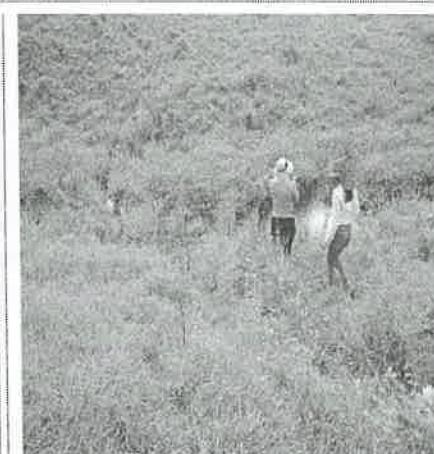
En esta imagen: "SE OBSERVA UN FRAGMENTO DE LA UNIÓN DE LAS QUEBRADAS (ZANJAS O CARCAVAS), QUE ATRAVIEZAN EL GLOBO DE TERRENO A IMPACTAR". Foto tomada por Isaac Espinosa M., miércoles, 21 de diciembre de 2022.

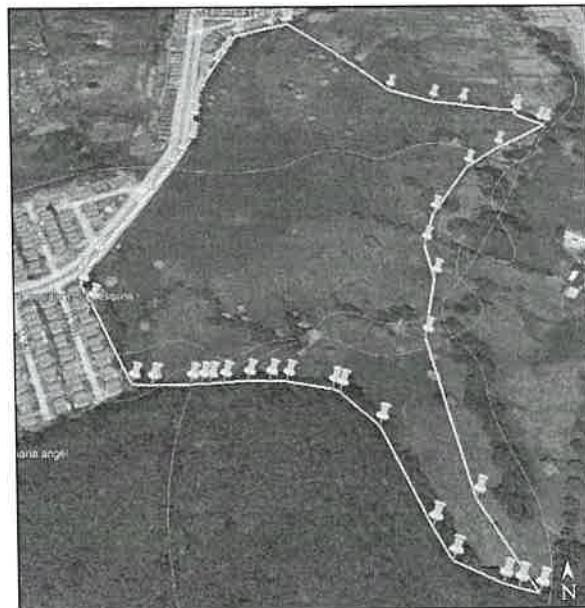
Imagen 1, muestra el polígono del proyecto a desarrollar. *Fuente: Google Earth.*

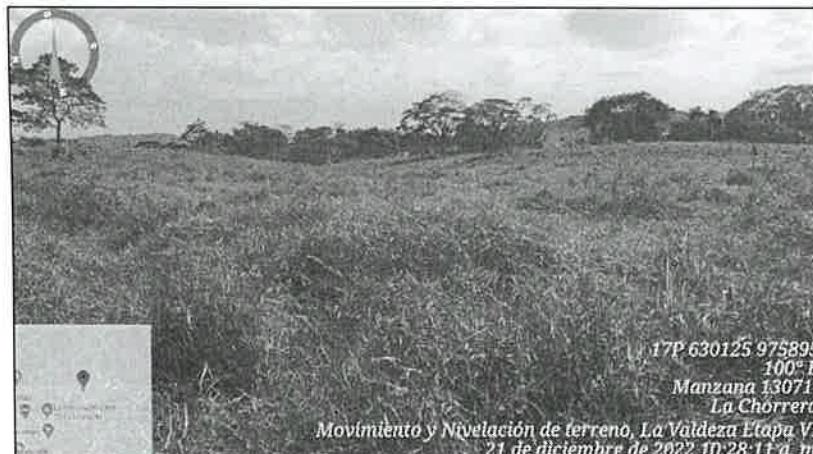
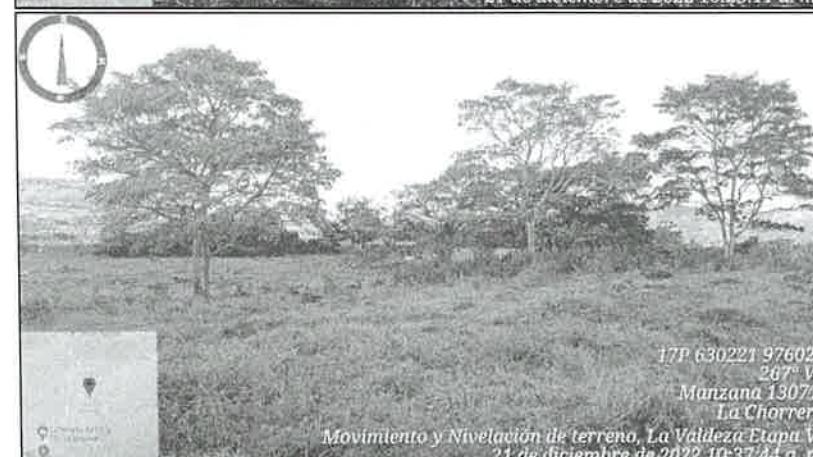
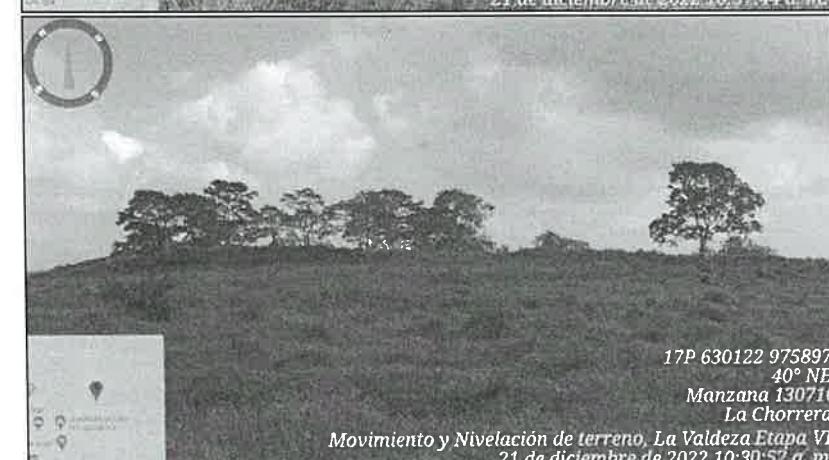
Imagen 2, 3, y 4, muestra la vegetación en el área donde se desarrollará el proyecto. **Fuente:** Inspección realizada el día 21 de diciembre de 2022.

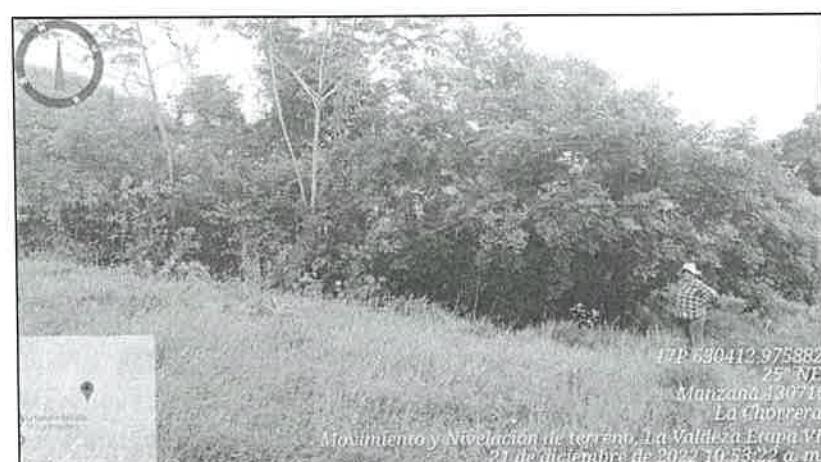
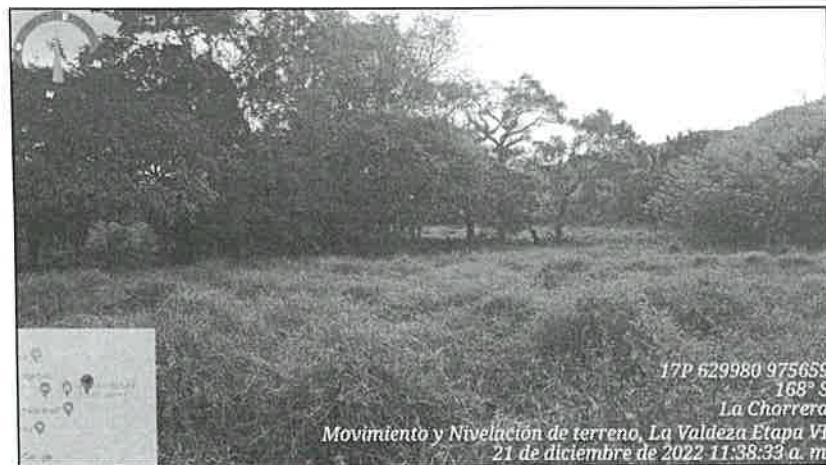
Imagen 5 y 6, muestra la vegetación del bosque de galería de los dos (2) cuerpos de agua que pasan por la propiedad. **Fuente:** Inspección realizada el día 21 de diciembre de 2022.

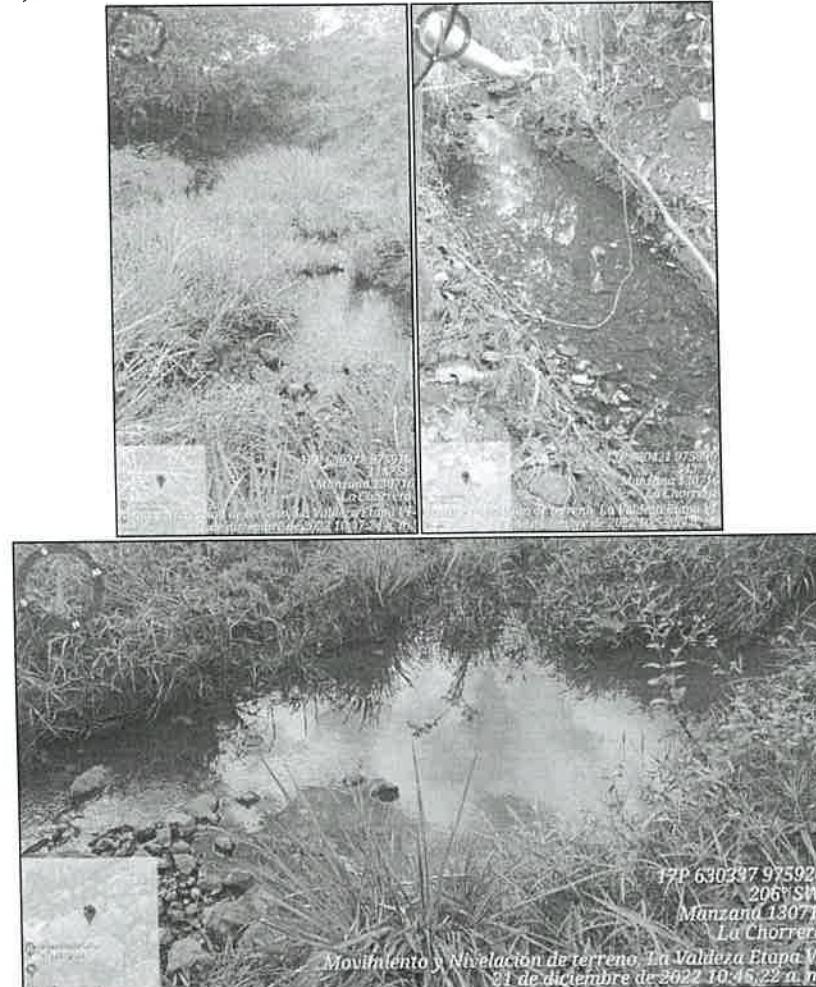
Imagen 7, 8 y 9, muestra el cauce de la Quebrada Sin Nombre que atraviesa parte del polígono del proyecto, la cual es afluente a la Quebrada La Góngora. **Fuente:** Inspección realizada el día 21 de diciembre de 2022.

1. El EsIA, en diversas fojas, señala la presencia de dos (2) zanjas naturales dentro del polígono, sin embargo, la Verificación de coordenadas de DIAM y en el Informe Técnico de la Sección de Seguridad Hídrica indican que existen dos (2) fuentes hídricas que atraviesan el polígono.
 - Corregir este punto.
 - Describir las medidas de mitigación para evitar la afectación a las quebradas presentes dentro del polígono.

- Indicar cuál es el objetivo, alcance o justificación de la rectificación del cauce de las dos (2) quebradas, en base al Parágrafo del Artículo 2 de la Resolución DM-0431-2021, del 16 de agosto de 2021.
Por lo anterior es importante señalar que la actividad de movimiento y nivelación de terreno no justifica la necesidad de enderezamiento (rectificación de cauce) y canalización de las quebradas Sin Nombre que se encuentran dentro del polígono.

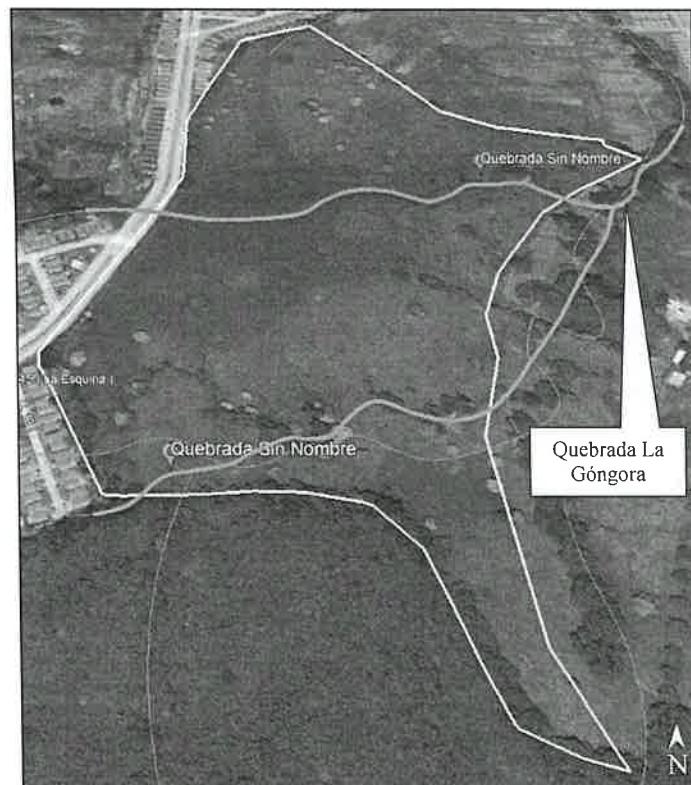
Imagen 10, muestra las fuentes hídricas que atraviesan el polígono del proyecto. **Fuente:** Google Earth.

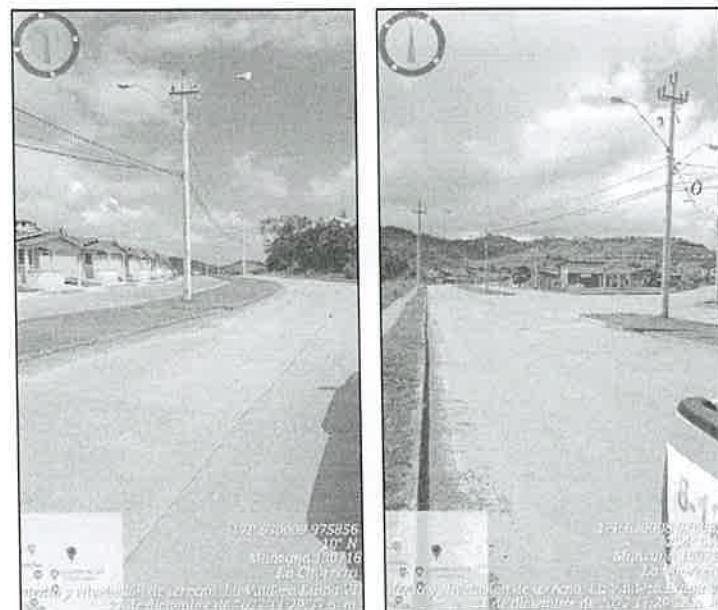
- **Imagen 11 y 12,** Se observa que en el área donde se desarrollará el proyecto, cuenta con servicios básicos. *Fuente: Inspección realizada el día 21 de diciembre de 2022.*
