INFORME TÉCNICO No. DRPO-SSH-059-2022.

NOMBRE DEL PROYECTO:	RELLENO Y NIVELACIÓN DE TERRENO
PROMOTOR:	PUBLICUS VS, S.A.
UBICACIÓN:	Corregimiento de Barrio colón, distrito de La Chorrera, provincia de Panamá Oeste.
FECHA DE INSPECCIÓN:	21 de marzo de 2022.
FECHA DE ELABORACIÓN DEL INFORME:	24 de marzo de 2022.
PARTICIPANTES EN LA INSPECCIÓN:	<ul style="list-style-type: none">Mgtr. Miguel A. Ríos D.: Jefe de la Sección de Seguridad Hídrica (MiAMBIENTE – Panamá Oeste).Lcdo. Jean C. Peñaloza: Jefe de la Sección de Evaluación de Impacto Ambiental (MiAMBIENTE – Panamá Oeste).Mgtr. Ladys Palacios: Técnica de la Sección Forestal (MiAMBIENTE – Panamá Oeste).Mgtr. Ezequiel Castillo: Técnico de la Sección de Áreas Protegidas y Biodiversidad (MiAMBIENTE – Panamá Oeste).

SECCIÓN DE EVALUACIÓN DE ESTUDIO DE IMPACTO AMBIENTAL
INFORME TÉCNICO DE INSPECCIÓN DE CAMPO DE EsIA, CATEGORÍA I

DRPO-SEIA-IIO-094-2022.

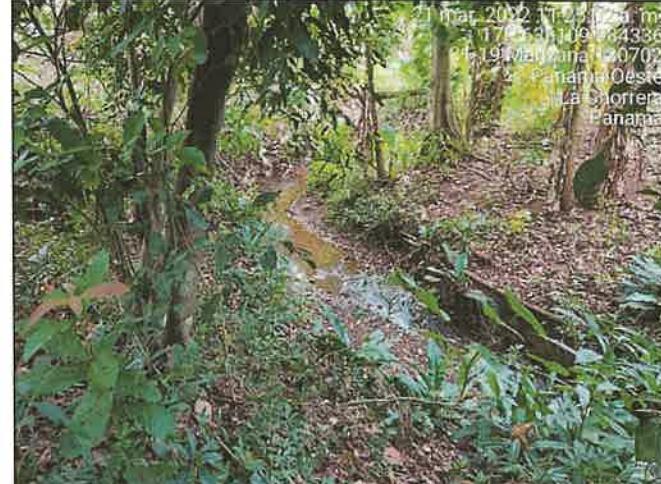
INFORMACIÓN DE LA INSPECCIÓN		
PROYECTO	RELLENO Y NIVELACIÓN DE TERRENO	
Hallazgo N° 1 De OBSERVACIÓN	Fecha:	21 de marzo de 2022.
Descripción del Hallazgo:	Evidencia fotográfica:	
Luego de un recorrido por el área del proyecto y verificada las coordenadas UTM WGS-84 en el Sistema Nacional de Información Ambiental (SINIA), se constató que colindante al proyecto RELLENO Y NIVELACIÓN DE TERRENO, cuyo promotor es PUBLICUS VS, S.A., existe un (1) cuerpo de agua denominado:

Al momento de la inspección la fuente hídrica mencionada mantiene su bosque de galería y mostró caudal corrido.	<p>Imagen N°1. Quebrada Sin Nombre colindante al proyecto. Fuente: Inspección realizada el 21 de marzo de 2022.</p>

- Que la quebrada Sin Nombre, colindante al polígono del proyecto, es afluente al río Caimito.
- Que se deberá establecer la respectiva área de protección de la quebrada Sin Nombre, para dar cumplimiento a lo establecido en la Ley 1 de 3 de febrero de 1994 y contribuir con el enriquecimiento de la vegetación existente en la zona contigua al cauce, con la finalidad de protección y conservación del cauce natural.

- Que debido al tipo de actividad que contempla el proyecto y por la topografía del terreno, es necesario que para la quebrada Sin Nombre se contemple un área de protección de 20 metros o más.

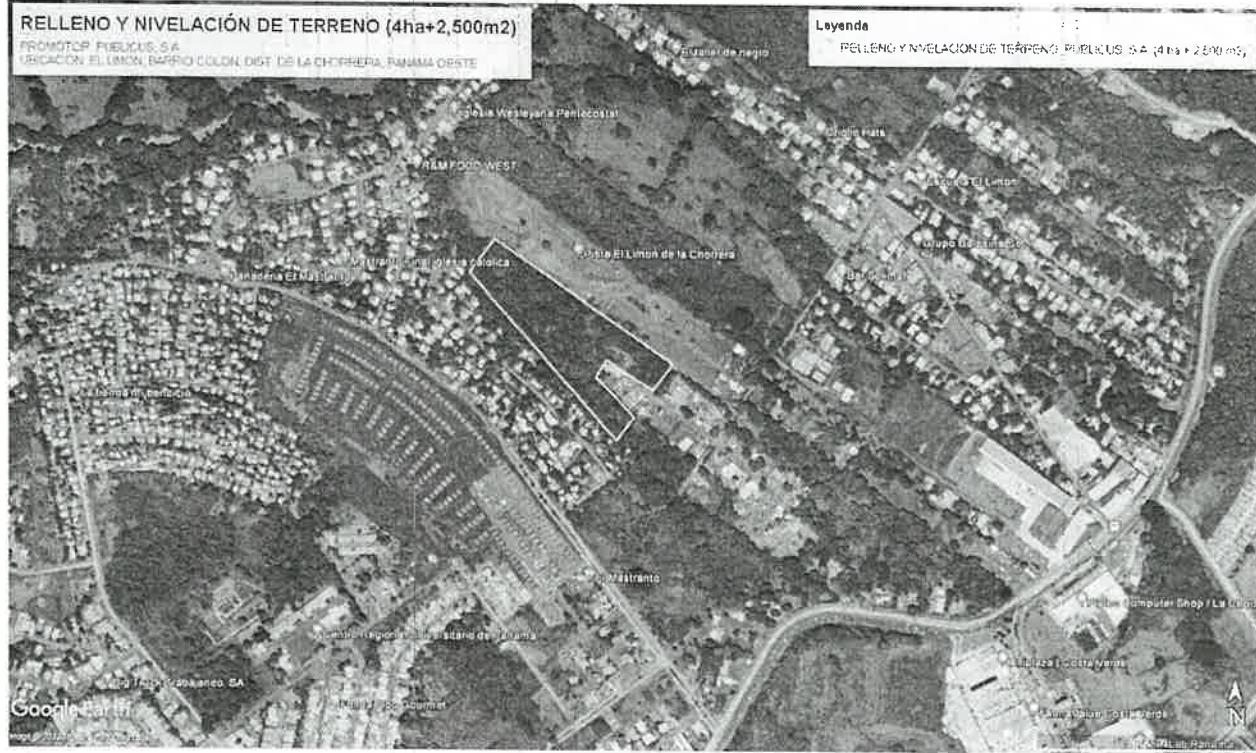
PUINTO	ESTE	NORTE
1	636315	984191
2	636248	984260
3	636267	984290
4	636347	984237
5	636381	984283
6	636071	984497
7	636028	984437
8	631114	984325
9	636284	984151

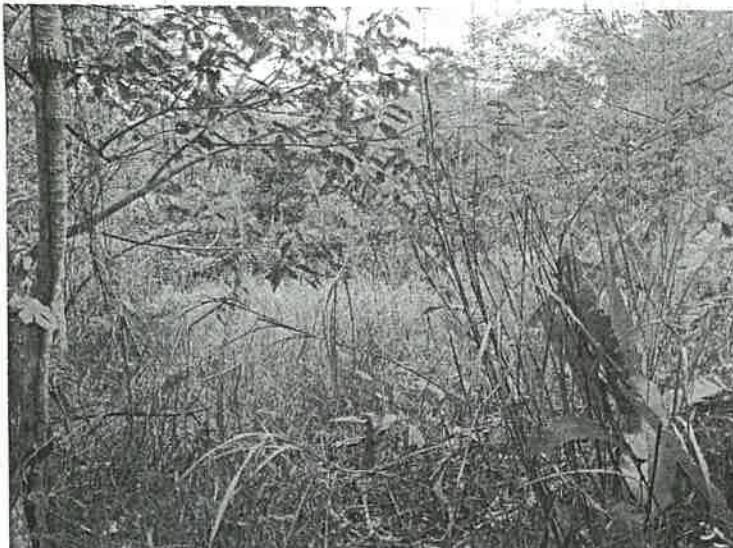
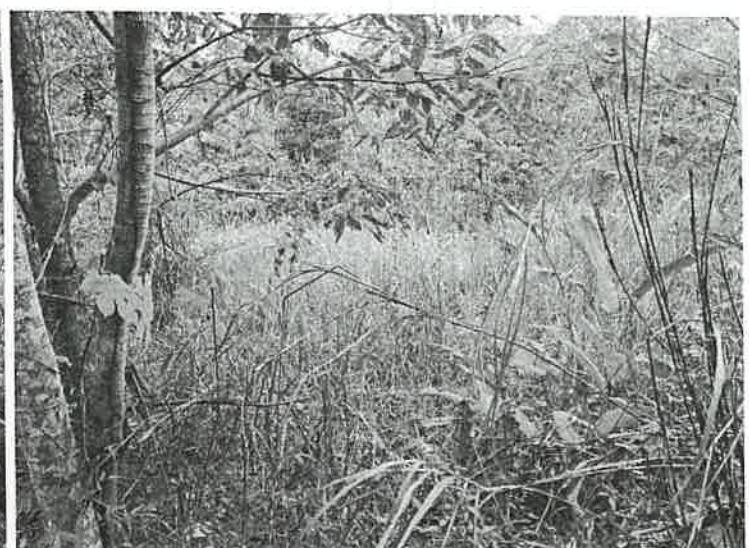
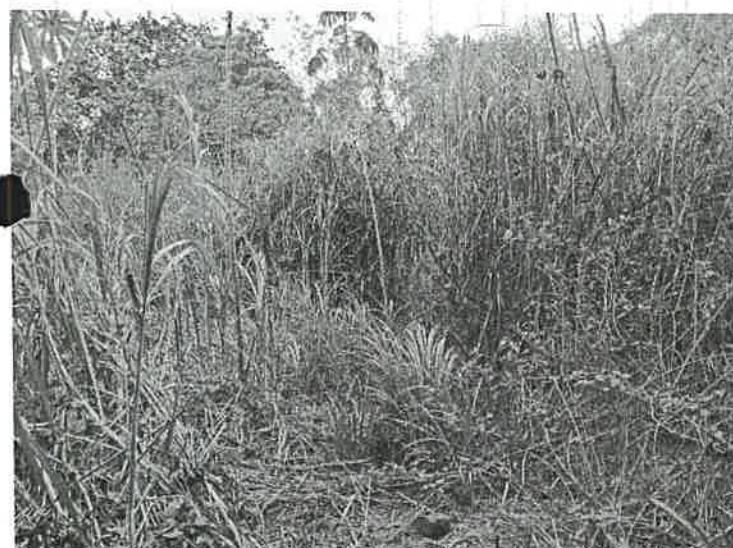
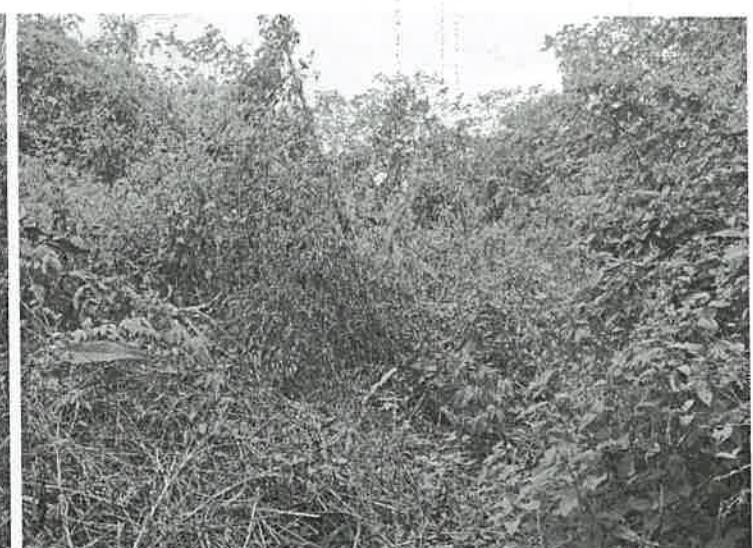
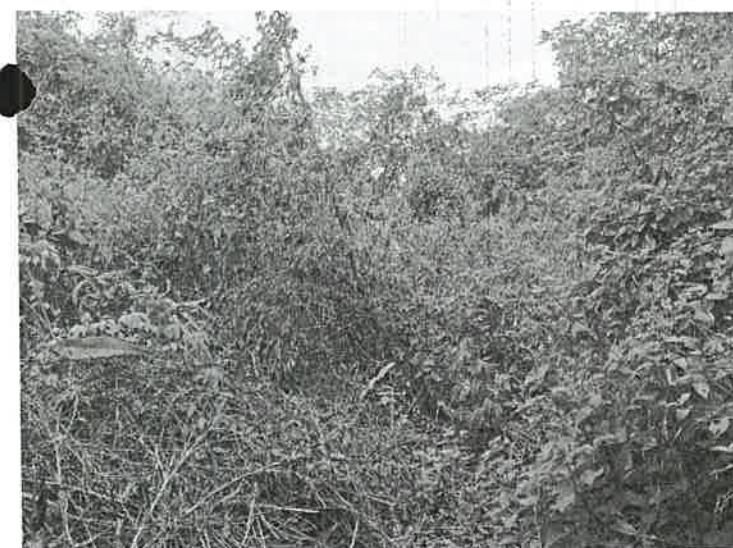
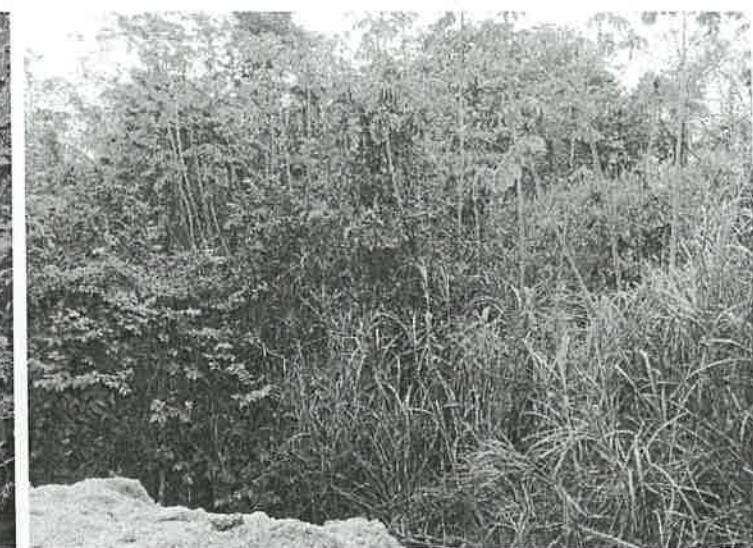
Imagen 1, 2, 3, 4, 5, 6: visuales generales del polígono del proyecto, observado desde el ángulo frontal y posterior de este (sección delantera y trasera), donde se pone en evidencia la condiciones físicas y biológicas del sitio, la topografía irregular del área, el tipo de suelo arcilloso, según su estructura, no contando con cuerpos de aguas superficiales en ninguna de sus formas dentro de dicho polígono, sin embargo mantiene una colindancia con una quebrada Sin Nombre en el extremos SUROESTE, la vegetación compuesta por un estrato herbáceo (gramínea), que ocupa el mayor porcentaje de superficie del polígono en asociación con parches de rastrojo, donde se identifican especies pioneras en su gran mayoría, sobresaliente la familia *Urticaceae*, la fauna silvestre está caracterizada por individuos de la clase Ave (familia *Columbidae*, *Thraupidae*) con algunos individuos terrestres menores de la clase *Mammalia*, pertenecientes a la familia *Didelphidae*; así como individuos herpetológicos, tales como el borriquero (*Ameiva ameiva*), sapo (*Rhinella horribilis*), entre otros
