MEMORANDO – DIAM – 0762 – 2025

ASUNTO: Verificación de coordenadas del EsIA

PROVINCIA COCLÉ, DISTRITO DE NATA, CORREGIMIENTO DE VILLARREAL,  
VERIFICACIÓN DEL PROYECTO "CULTIVO DE MAÍZ Y SISTEMA DE RIEGO RÍO CHICO"

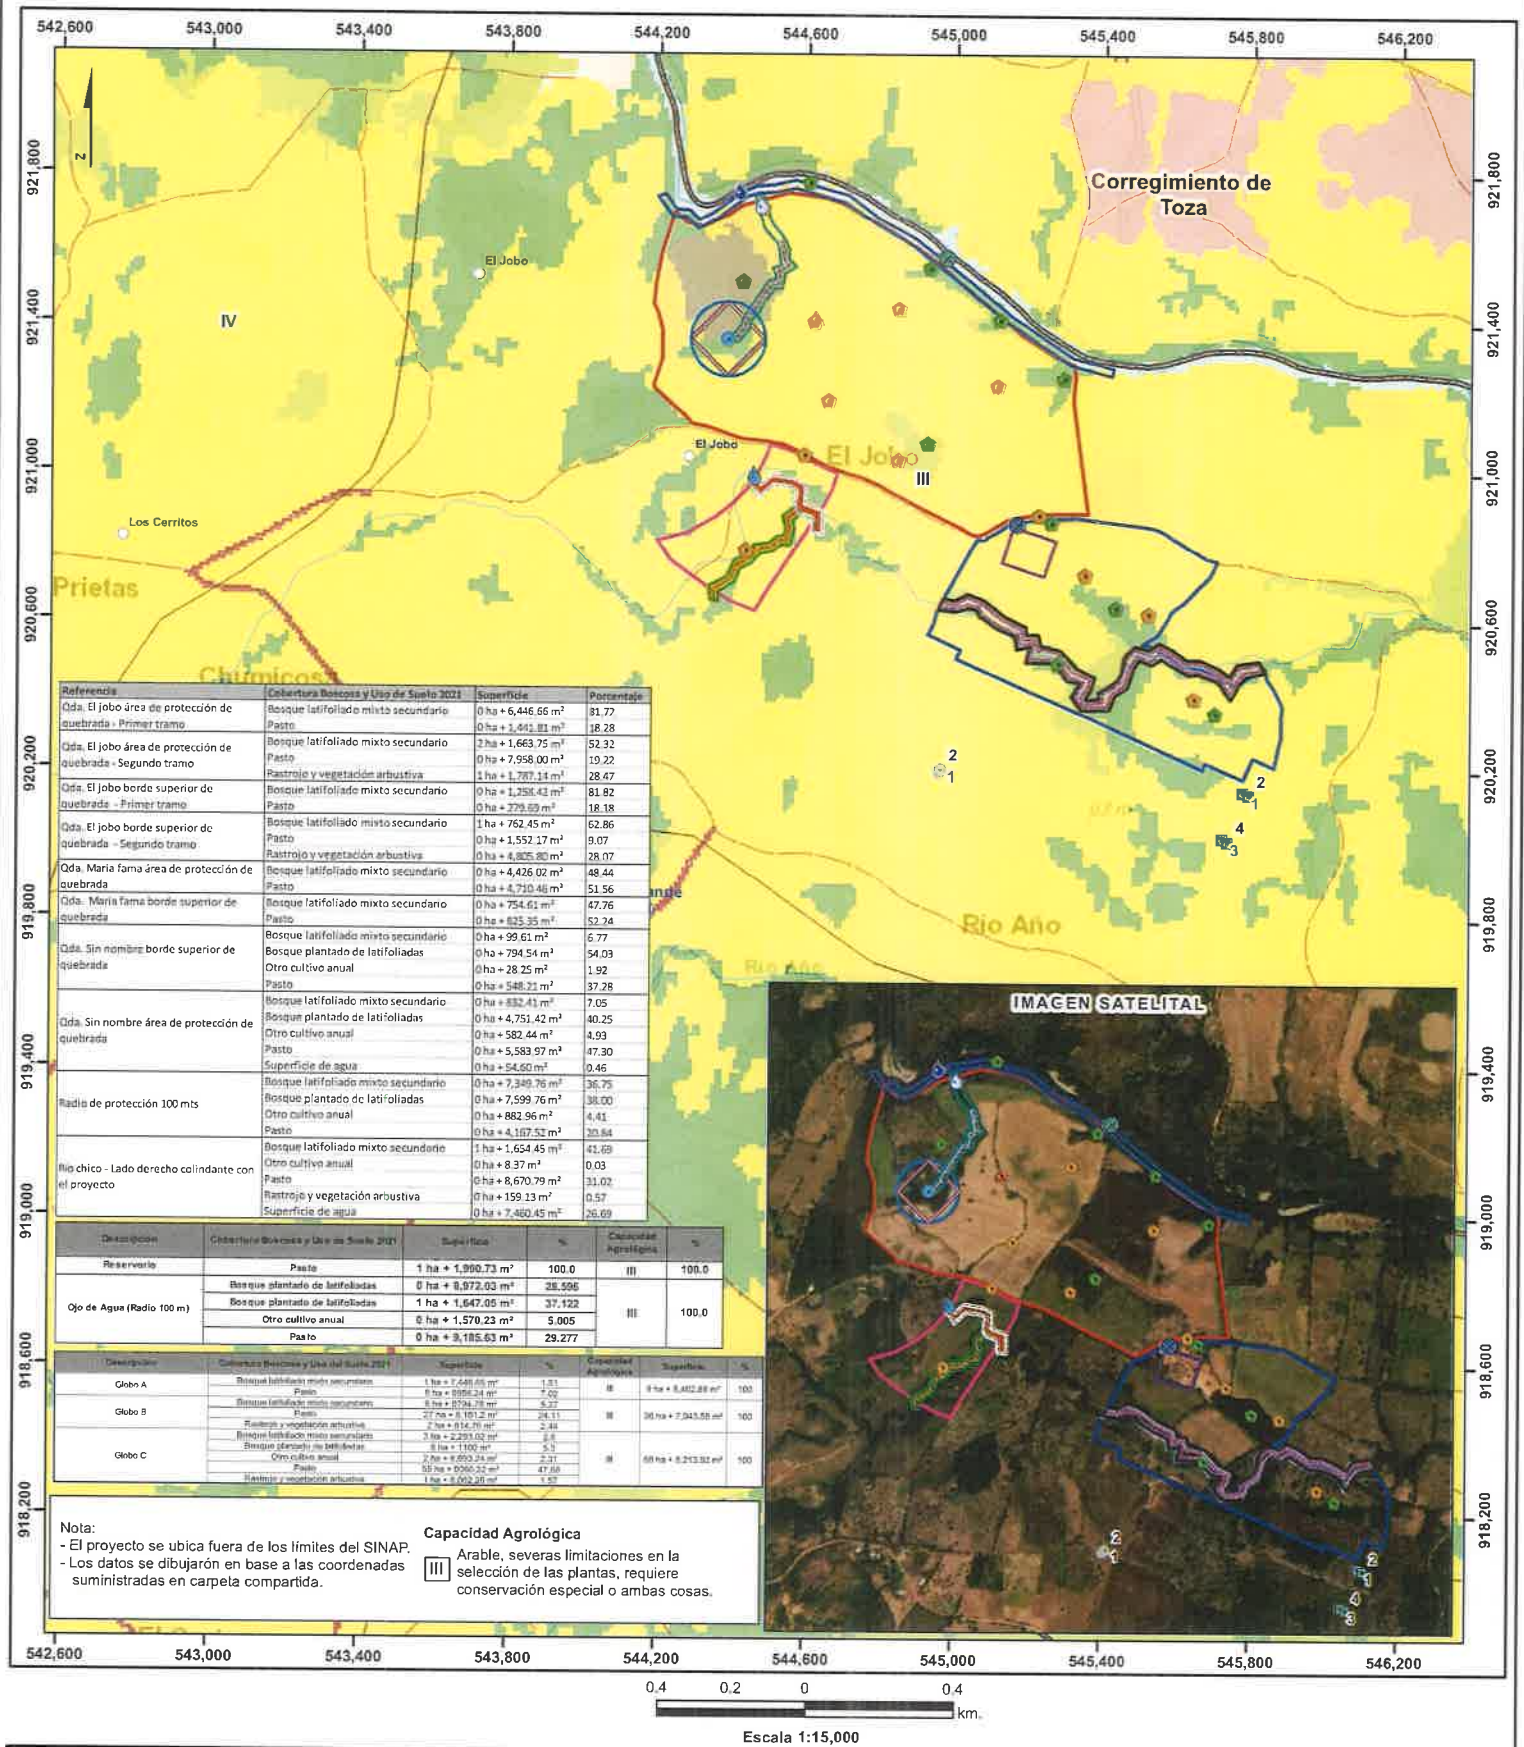
| Variables | Descripción |
|---|---|
| Polígonos | Qda. El jobo área de protección de quebrada - Primer tramo, superficie 0 ha + 7,888.47 m <sup>2</sup> ; Qda. El jobo área de protección de quebrada - Segundo tramo, superficie 4 ha + 1,408.89 m <sup>2</sup> ; Qda. El jobo borde superior de quebrada - Primer tramo, superficie 0 ha + 1,538.11 m <sup>2</sup> ; Qda. El jobo borde superior de quebrada - Segundo tramo, superficie 1 ha + 7,120.43 m <sup>2</sup> ; Qda. Maria fama área de protección de quebrada, superficie 0 ha + 9,136.47 m <sup>2</sup> ; Qda. Maria fama borde superior de quebrada, superficie 0 ha + 1,579.96 m <sup>2</sup> ; Qda. Sin nombre borde superior de quebrada, superficie 0 ha + 1,470.61 m <sup>2</sup> ; Qda. Sin nombre área de protección de quebrada, superficie 1 ha + 1,804.84 m <sup>2</sup> ; Radio de protección 100 mts, superficie 2 ha; Río chico - Lado derecho colindante con el proyecto, superficie 2 ha + 7,953.19 m <sup>2</sup> |
| | Reservorio, superficie 2 ha + 8,583.53 m <sup>2</sup> |
| | Ojo de Agua (Radio 100 m) , superficie 3 ha + 1,374.94 m <sup>2</sup> |
| Puntos | Ojo de Agua, Aire, Ruido, Vibración, Muestra Agua Río Chico, Muestra Agua Qda S/N, Muestra Agua Qda El Jobo |

| Cobertura Boscosa y<br>Uso del Suelo, año 2021 | Bosque latifoliado mixto secundario, Bosque plantado de<br>latifoliadas, Otro cultivo anual, Pasto, Rastrojo y vegetación<br>arbustiva, Superficie de agua |
