**SOLICITUD DE CONCESIÓN DE EXTRACCIÓN DE
MINERAL NO METÁLICO (PIEDRA DE CANTERA)**

INFORME DE EVALUACIÓN DE YACIMIENTO

SEPTIEMBRE 2022

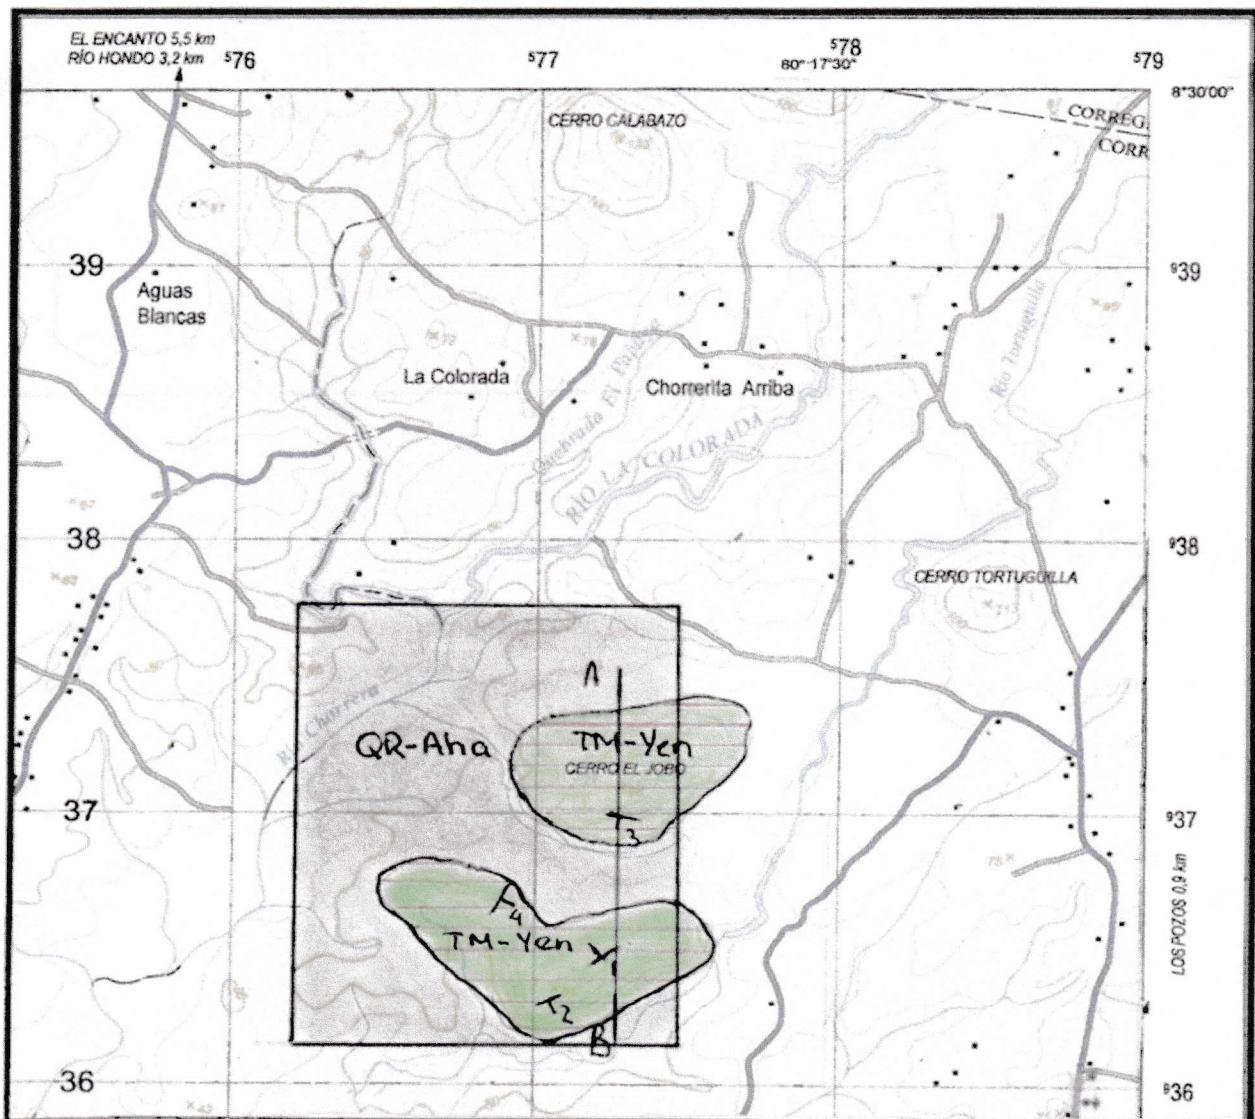
Fig. 6- Mapa geológico

En el mismo se refleja el mineral no metálico que es el objeto de esta solicitud conformados en bloques estructurales bien definidos con diversos afloramientos en el área.

En este mapa se reflejan las estaciones geológicas creadas en campo luego de la revisión de los afloramientos donde reflejamos el rumbo y el ángulo de buzamiento de las estructuras encontradas. Las estaciones se reflejan en la fig. 5 del presente informe.

En el mapa también se puede observar la línea trazada para definir el perfil geológico A-B que va de norte a sur del área solicitada.

MAPA GEOLÓGICO DEL ÁREA SOLICITADA

En base a los datos recogidos en las labores de reconocimiento del área, al mapa geológico de la república de Panamá, a programas como Google Earth y otros estudios del área se desarrolló un mapa local del área solicitada en concesión.

El mapa se desarrolló sobre la base del mapa topográfico del Instituto geográfico Nacional Tomy Guardia en escala 1: 25,000.

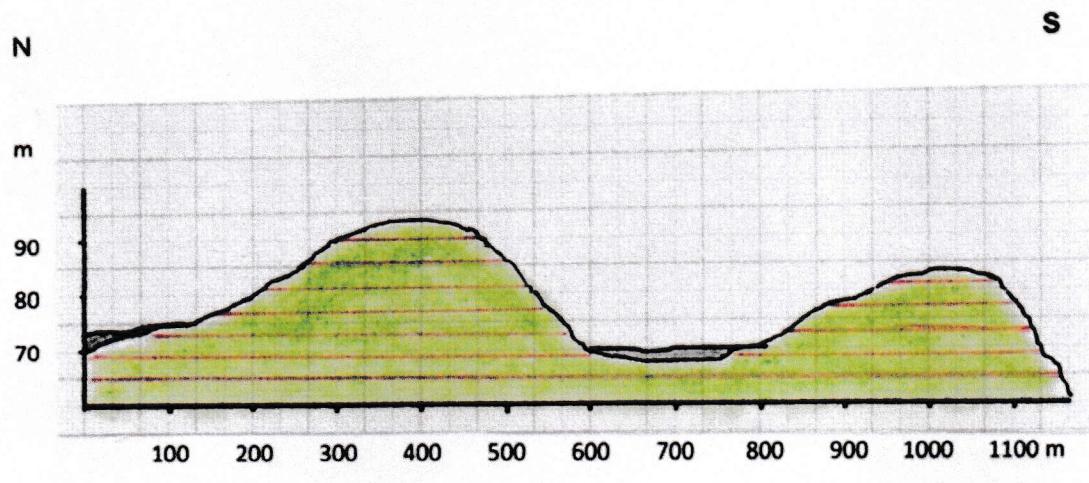
Fig. 7 – Perfiles geológicos

Se diseñó un perfil geológico que se trazó por la línea A-B del mapa geológico, pues consideramos que es lo más representativo del área solicitada. Va de norte a sur y pasa por la estación geológica N ° 3.

Se utilizaron algunos datos de campo como el buzamiento de los estratos. Como el perfil es oblicuo a la línea de rumbo del plano se calcularon los buzamientos aparentes mediante la fórmula y para la estación N° 5 nos dio 42° (buzamiento real 61°).

PERFIL GEOLÓGICO A-B

El perfil se desarrolló sobre la base del mapa geológico que a su vez se basa en el mapa topográfico del Instituto geográfico Nacional Tomy Guardia en escala 1: 25,000.

Se utilizaron escalas que dieran la posibilidad de ver mejor el perfil debido a lo escarpado de los dos cerros en los que se concentra el mineral no metálico.

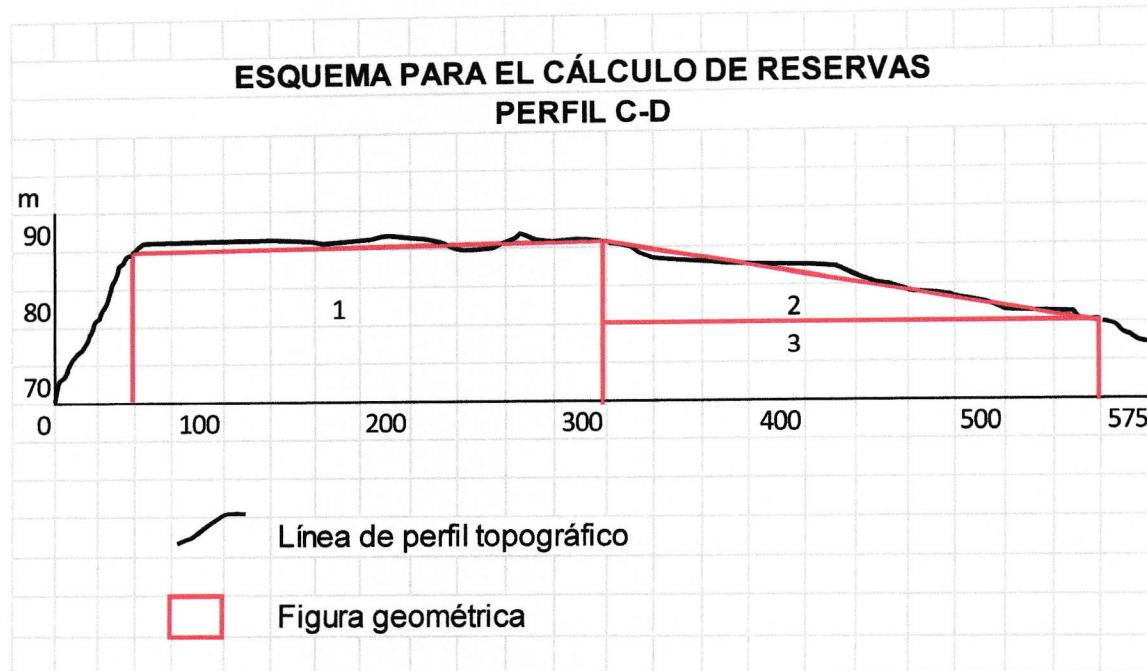
Fig. 8- Esquema de cálculo de reservas de piedra de cantera perfil C – D

Nº	X, m	Y, m	Figura	Área, m ²
1	275	20	Rectángulo	5.500
2	250	10	Triángulo	1,250
3	250	10	Rectángulo	2,500
Total				9,250

El ancho medio de este primer cerro es de 100 metros. Entonces el volumen teórico de material en este cerro sería: $V = 925,000 \text{ m}^3$.

Cómo hemos inferido que existe cierto grado de incertidumbre ponderamos estas reservas con un 25 % menos los que nos daría un volumen

$$V = 693,750 \text{ m}^3$$

Para este cálculo se toman 2 perfiles: los cerros son de altura similar. El perfil C-D con línea de rumbo N67°W y el perfil E-F con rumbo N62°E (se anexa plano del mismo). Para efectos de los cálculos se toma la curva de nivel 70, también partimos de suponer que el yacimiento es homogéneo y continuo.

Bajo estas premisas dividimos la sección en figuras geométricas y calculamos el área década una de ellas y mediante el ancho promedio del yacimiento logramos el volumen del depósito en los dos cerros.

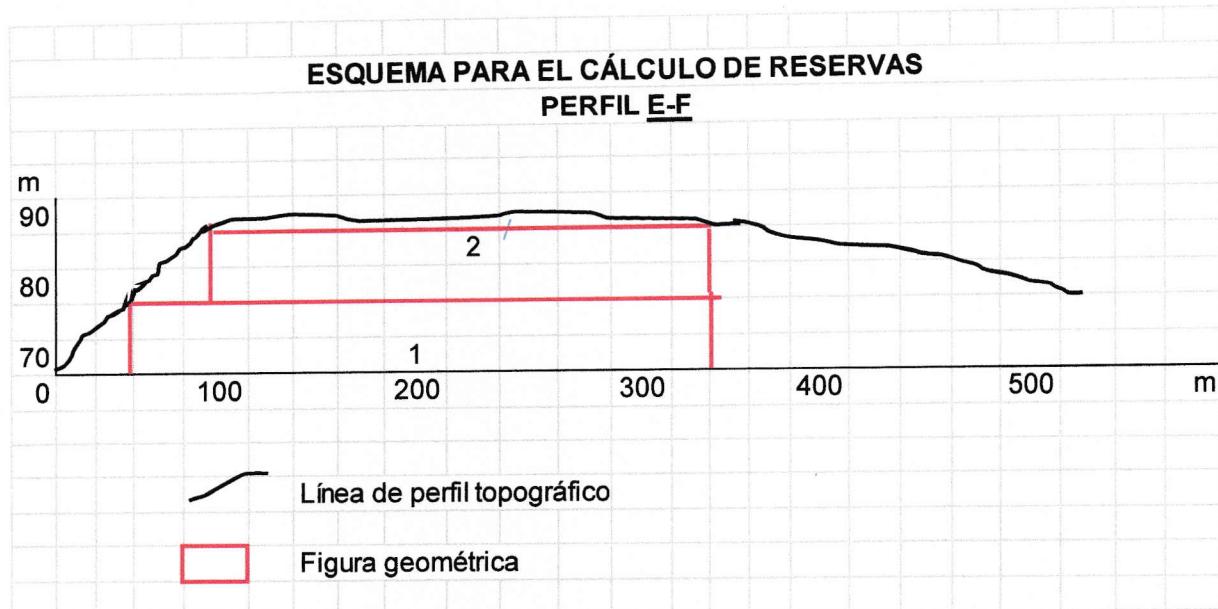
Fig. 9- Esquema de cálculo de reservas de piedra de cantera perfil E - F

Nº	X, m	Y, m	Figura	Área, m ²
1	282.5	10	Rectángulo	2,825
2	295	10	Rectángulo	2,950
Total				5,775

El ancho medio de este cerro es de 100 metros. Entonces el volumen teórico de material en este cerro sería: $V = 577,500 \text{ m}^3$.

Cómo hemos inferido que existe cierto grado de incertidumbre ponderamos estas reservas con un 25 % menos los que nos daría un volumen

$$V = 433,125 \text{ m}^3$$

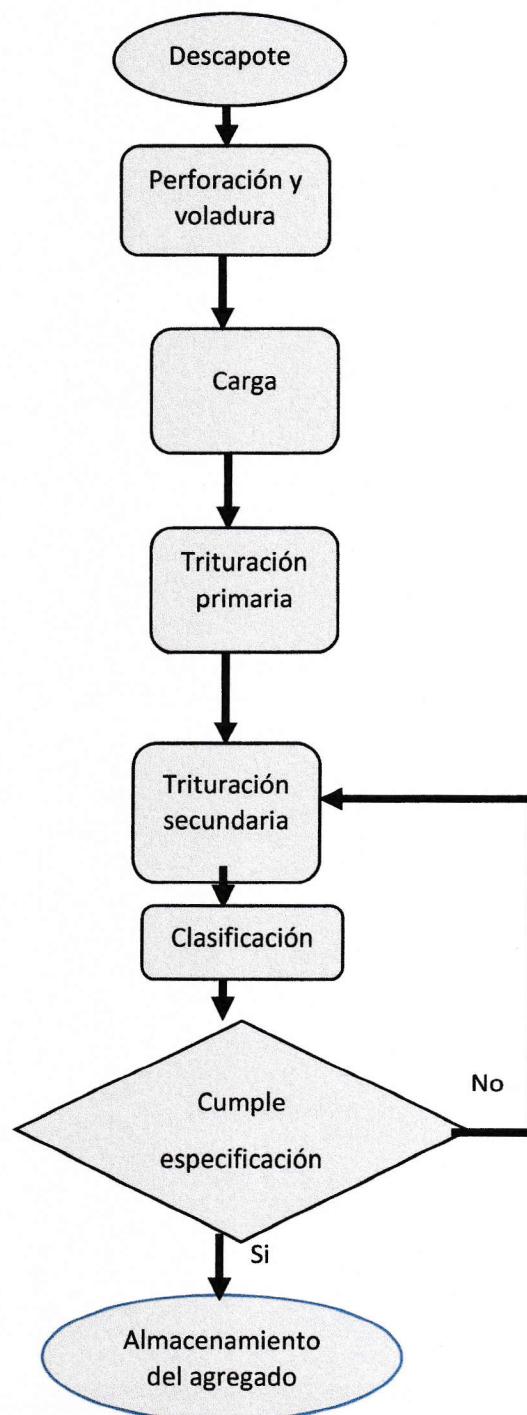
Fig. 10- Flujograma de actividades (procesos)

La metodología de la extracción se expresa a través de los procesos inherentes a la extracción y beneficio de estos minerales no metálicos: descapote, perforación y voladura, carga y transporte, trituración primaria, secundaria y terciaria, clasificación de los agregados, almacenamiento.

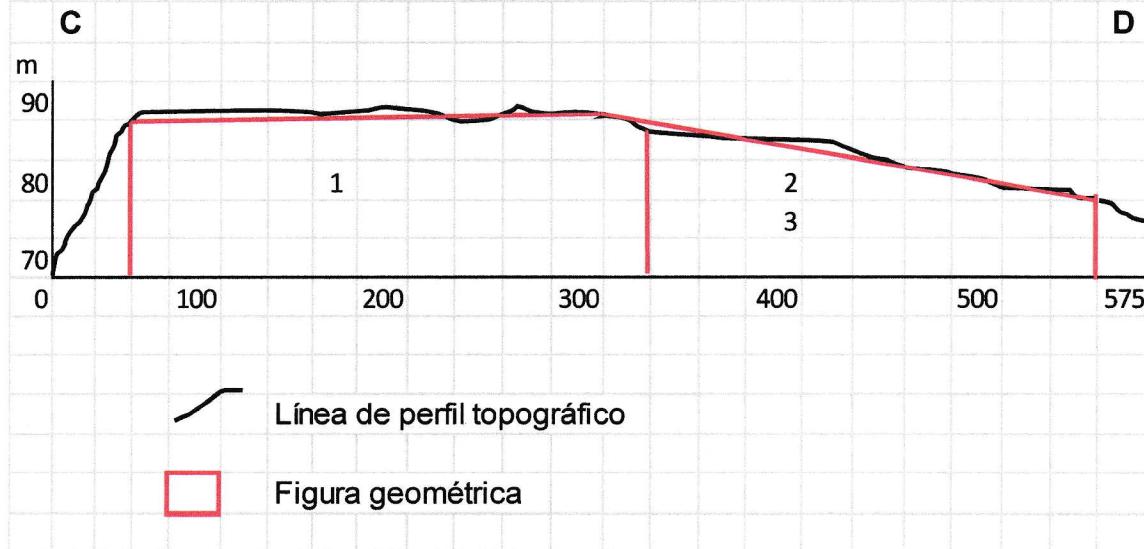
PERFIL C-D ESQUEMA PARA EL CÁLCULO DE RESERVAS

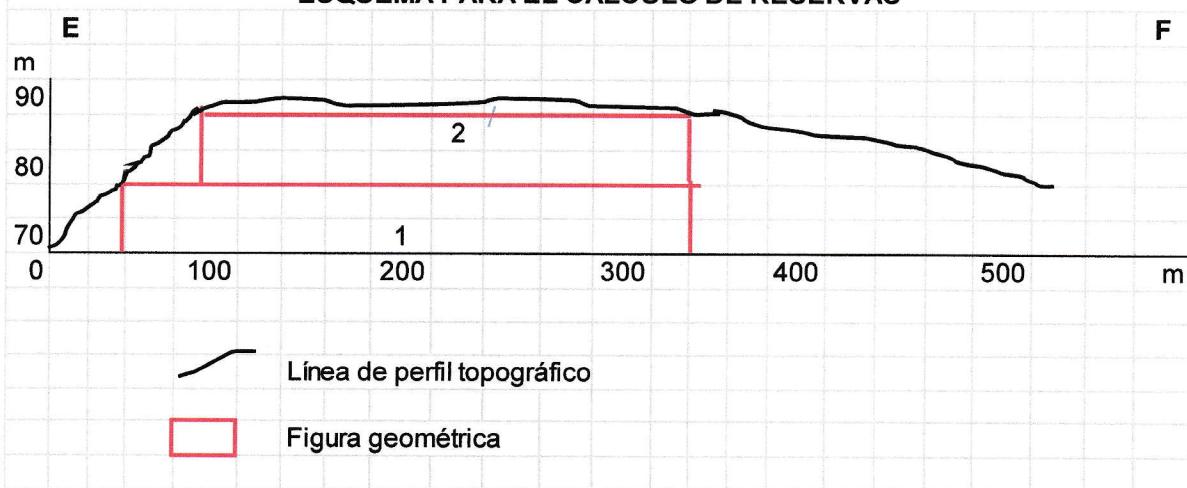
PERFIL E-F ESQUEMA PARA EL CÁLCULO DE RESERVAS

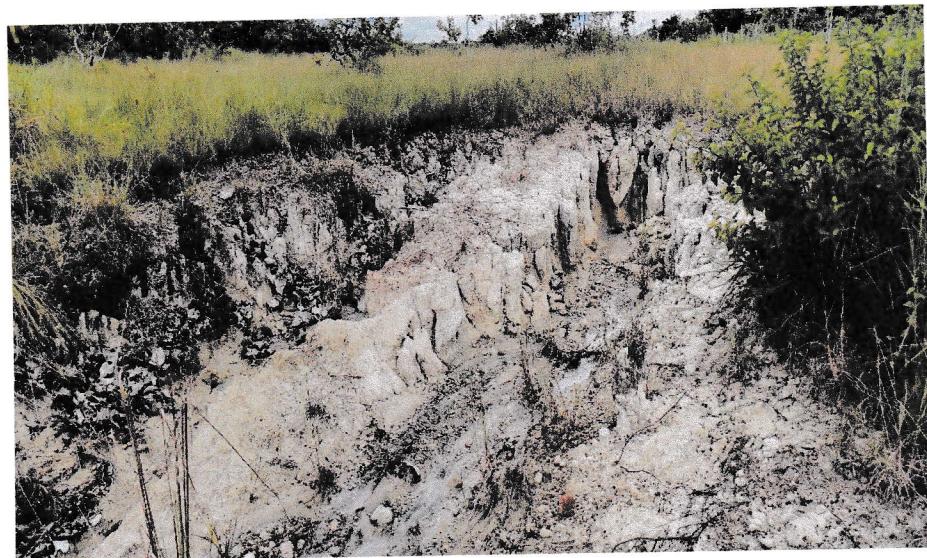
Formación de rocas sedimentarias Rio Hato QR-Aha

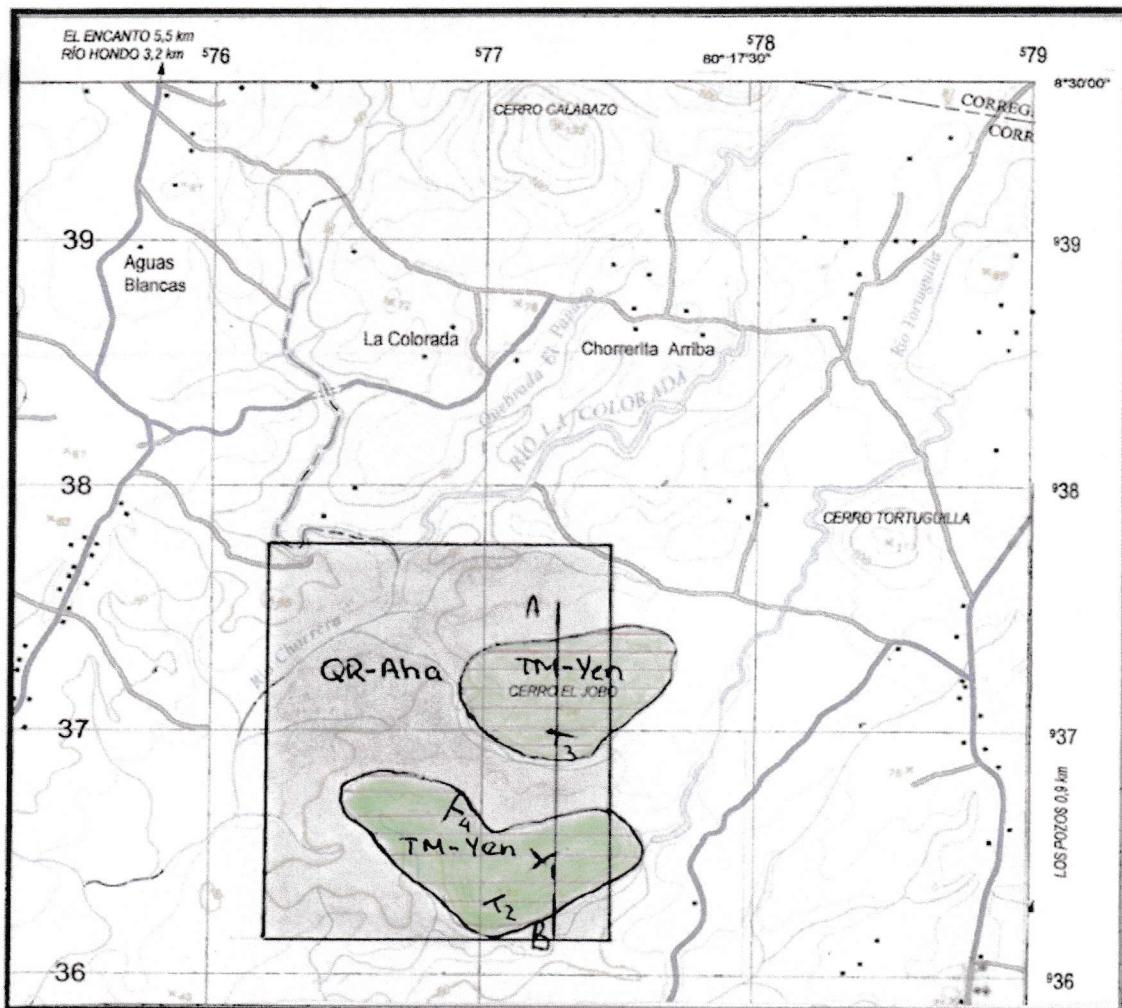
MAPA GEOLÓGICO DEL ÁREA SOLICITADA

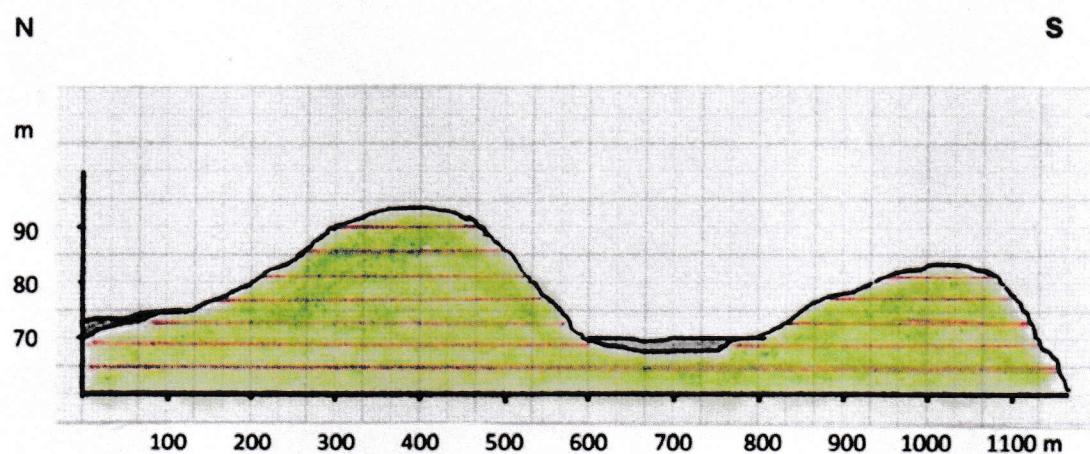
PERFIL GEOLÓGICO A-B

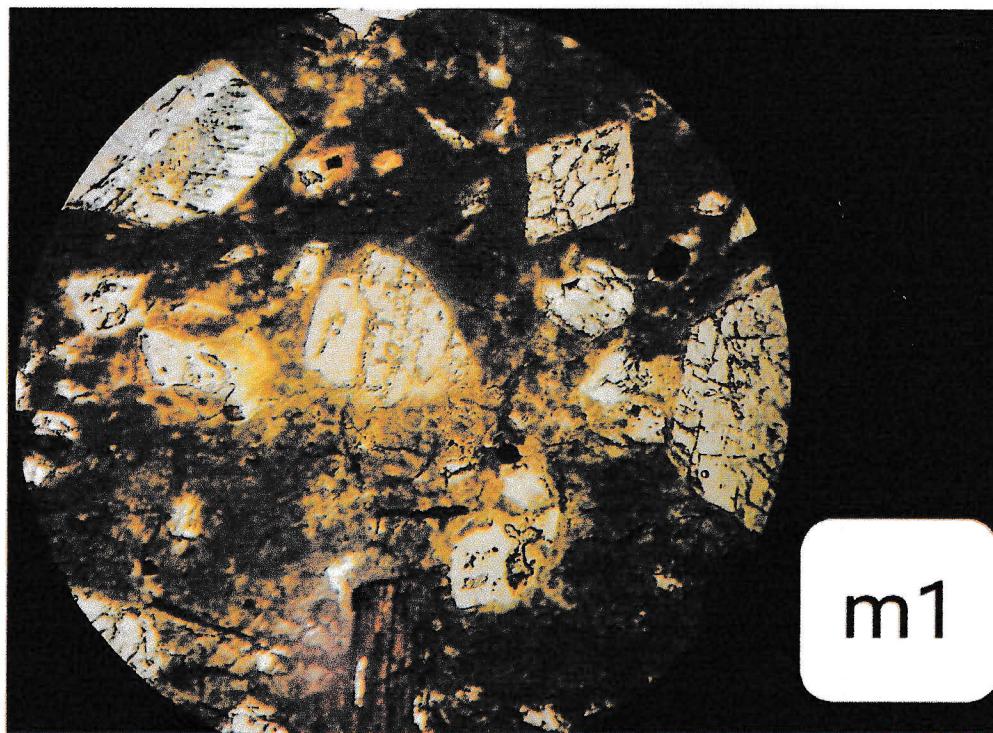
M 1: Roca de estructura clástica, textura escoriácea, formada de fragmentos de lavas de escoria, soldadas entre sí, con texturas fluidales vidriosas con fenocristales de plagioclas y biotita. Fragmentos de otros tipos de rocas volcánicas andesíticas de menor tamaño. Magnetita.

Plagioclasa	±32%
Biotita	±23%
Vidrio volcánico	±30%
Magnetita	±15%

La roca es una **Ignimbrita**.

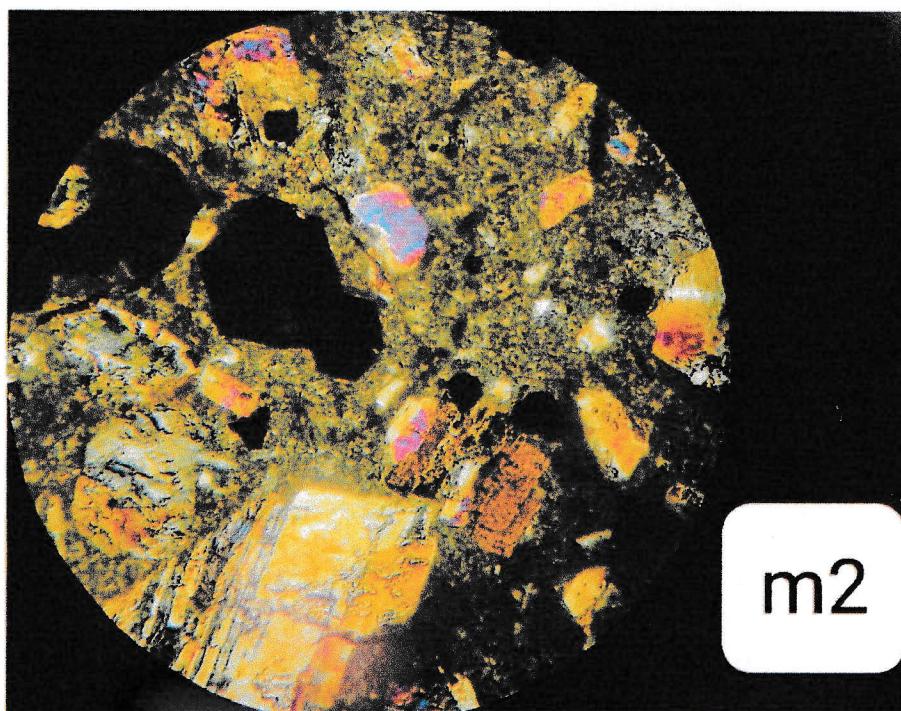
M 2: Roca de estructura clástica, textura escoriácea, formada de fragmentos de lavas de escoria vidriosas, soldadas entre sí, con texturas fluidales con fenocristales de plagioclasa y biotita. Además, fragmentos de otros tipos de rocas volcánicas andesíticas de menor tamaño. Mucha magnetita.

Plagioclasa $\pm 35\%$

Biotita $\pm 20\%$

La roca es una **Ignimbrita**.

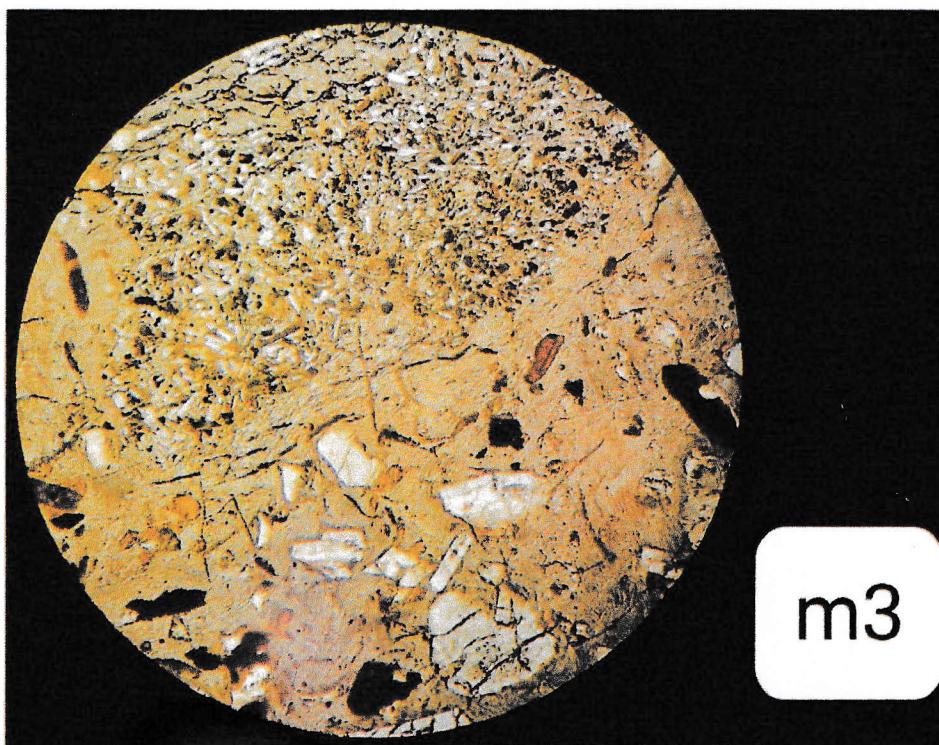
M 3: Roca de estructura clástica, textura escoriácea, formada de fragmentos de lavas de escoria vidriosas, soldadas entre sí, con texturas fluidales con fenocristales de plagioclasa y biotita. Se observan otros fragmentos de rocas volcánicas andesíticas de menor tamaño. Abundante magnetita.

Plagioclasa	±30%
Biotita	±22%
Vidrio volcánico	±38%
Magnetita	±10%

La roca es una **Ignimbrita**.
