SECCION DE EVALUACIÓN DE ESTUDIO DE IMPACTO AMBIENTAL  
INFORME TÉCNICO DE INSPECCIÓN DRPO-SEIA-IIO-087-2025.

Proyecto:	PLANTA DE TRATAMIENTO DE AGUAS RESIDUALES COLINAS DE LA PRADERA
Promotor:	NATURAGRO, S.A.
Representante legal:	MORRIS EDWARD DORNBUSCH WAGENBERG
localización del proyecto:	SECTOR DE TOROLANDIA, CORREGIMIENTO DE FEUILLET, DISTRITO DE LA CHORRERA, PROVINCIA DE PANAMÁ OESTE.
Fecha de inspección:	31 DE MARZO DE 2025.
Fecha de Informe:	08 DE ABRIL DE 2025.
participantes:	TÉC. JEAN CARLOS PEÑALOZA, SEIA - PANAMÁ OESTE. LIC. IRENE PANAY, SEFOR – PANAMÁ OESTE. MGTR. GERMAN JAEN, SSH – PANAMA OESTE ING. HECTOR DEL MAR, PROMOTORA ING. YOLANIS CASTRO, EQUIPO CONSULTOR.

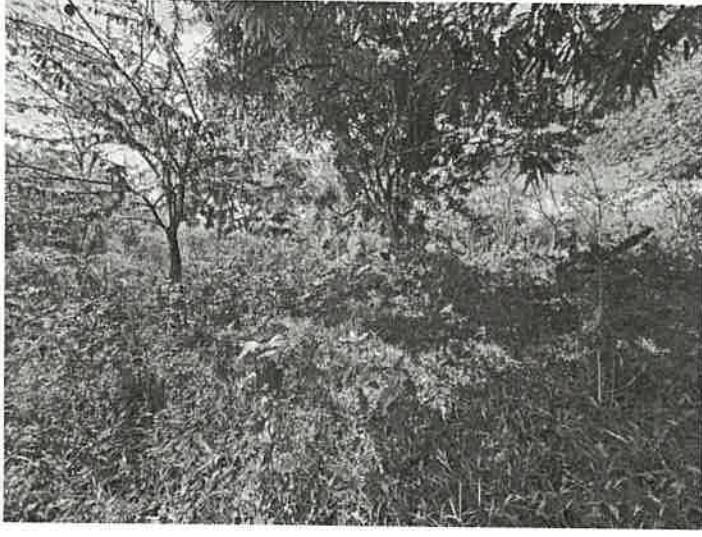
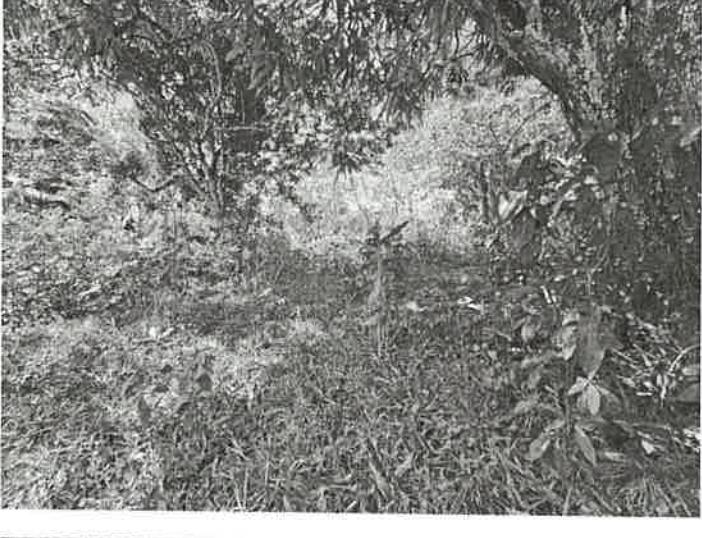
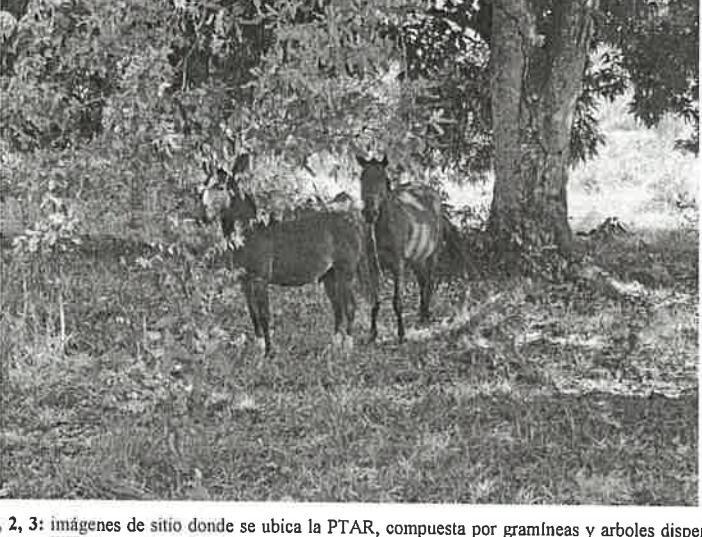
Foto 1, 2, 3: imágenes de sitio donde se ubica la PTAR, compuesta por gramíneas y árboles dispersos, así evidencias del uso de suelo dado (producción pecuaria / ganadería).  
Fecha: 31/03/2025.  
Foto: Jean Peñaloza.

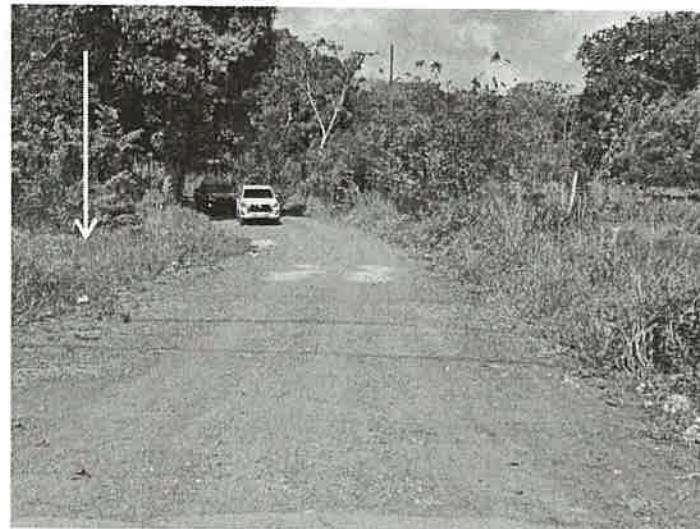
Foto 4: camino de acceso al terreno desde la vía Panamericana, y recorrido del emisario que conducirá las aguas tratadas al punto de descarga; dicho emisario seguirá un recorrido subterráneo lineal por la servidumbre vial, previo autorización. Desde la perspectiva del observador; lado izquierdo de la imagen.

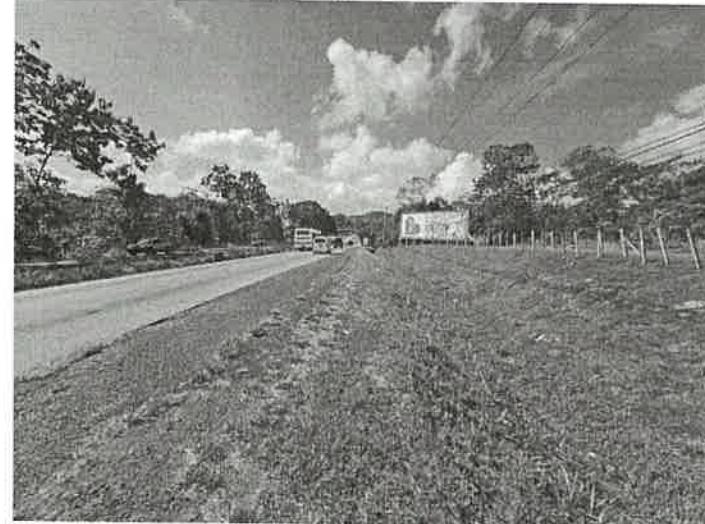
Foto 5: vista panorámica amplia y general de la servidumbre vial de la carretera Panamericana a la altura del sector de Torolandía, antes del cruce del puente sobre el río Perequete.

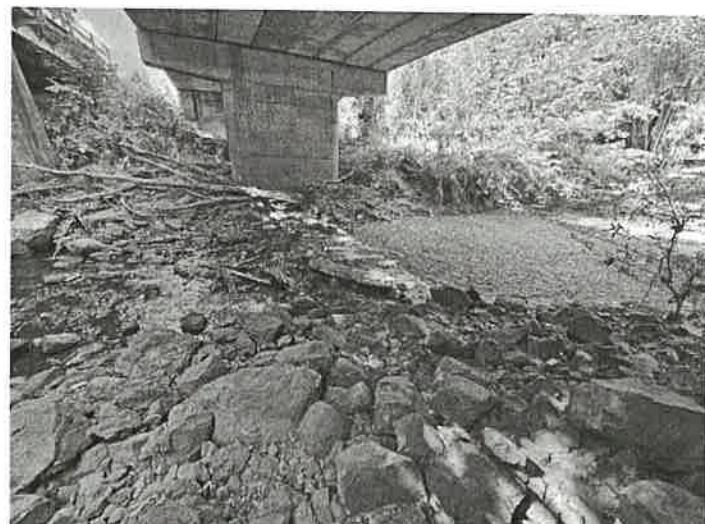
Foto 6: punto de descarga, debajo el puente del río Perequete.
