**SECCIÓN DE EVALUACIÓN DE ESTUDIOS DE IMPACTO AMBIENTAL**  
**PRTADA PARA LOS EXPEDIENTES DE EVALUACIÓN DE ESTUDIOS DE**  
**IMPACTO AMBIENTAL**

<b>Nº de Expediente</b>	DRPM-IF-050-2025	
<b>Nombre del Proyecto</b>	“CASA RIVERA”	
<b>Sector</b>	INDUSTRÍA DE LA CONSTRUCCIÓN	
<b>Nombre del Promotor</b>	FUNDACIÓN MOHAR GROUP	
<b>Representante Legal</b>	RICARDO ANDRÉS ARBELÁEZ TABARES CEDULA: E-0-117110	
<b>Nombre de los Consultores y número de Registro</b>	ELIZABETH SALAZAR RODRÍGUEZ REGISTRO IAR-126-2000 KLEVEER ESPINO CEDEÑO REGISTRO IRC-067-2007	
<b>Localización (Provincia/Comarca, Distrito y Corregimiento, Lugar Poblado)</b>	CORREGIMIENTO DE CHORRILLO, DISTRITO DE PANAMÁ, PROVINCIA DE PANAMÁ	
<b>Fecha de Recepción del EsIA</b>	23 DE ABRIL DE 2025	
<b>Etapa de Admisión</b>	Admitido/Fecha 28 DE ABRIL DE 2025	No admitido/Fecha
<b>Nombre del Técnico Evaluador que lleva el proceso de Admisión:</b>	MAYSIRIS MENCHACA	
<b>Nombre del Técnico Evaluador asignado para la Fase de Evaluación y Análisis, y Decisión del EsIA:</b>	MAYSIRIS MENCHACA

### CASAS RIVERA Y BLOISE FINCAS 2009 Y 13555, MANZANA 93 CONJUNTO MONUMENTAL HISTÓRICO DEL CASCO ANTIGUO DE LA CIUDAD DE PANAMÁ

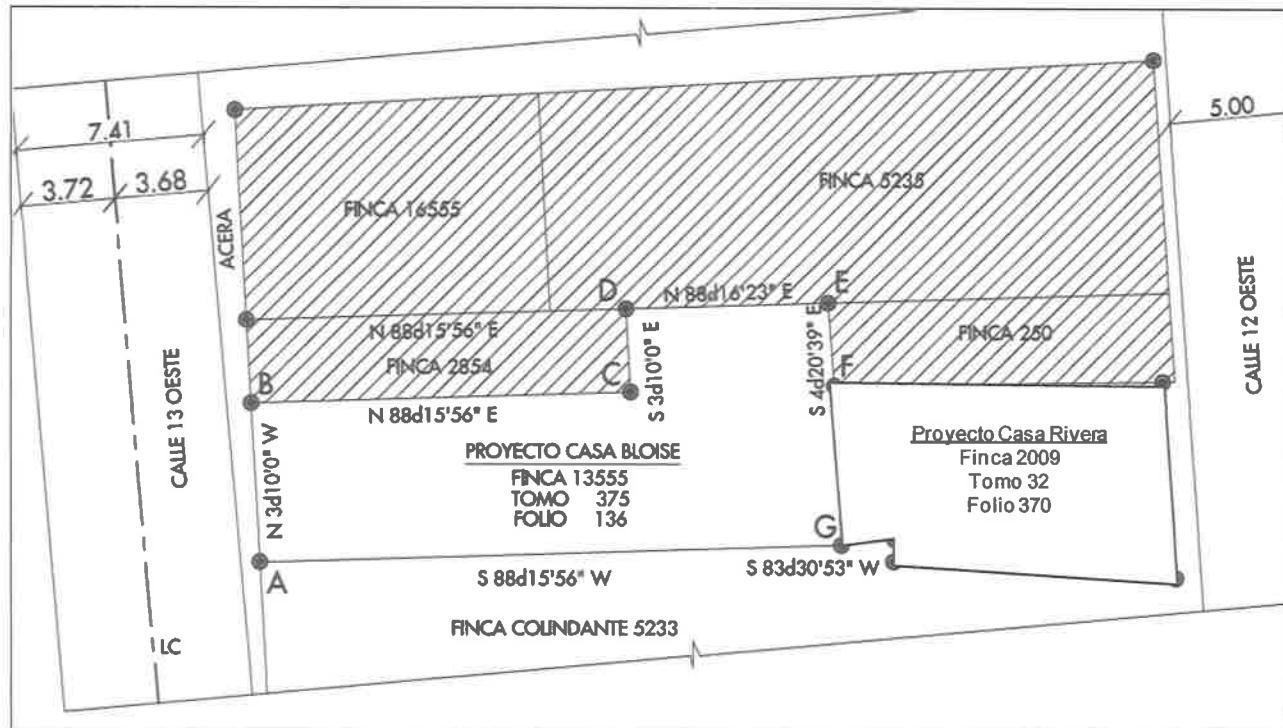
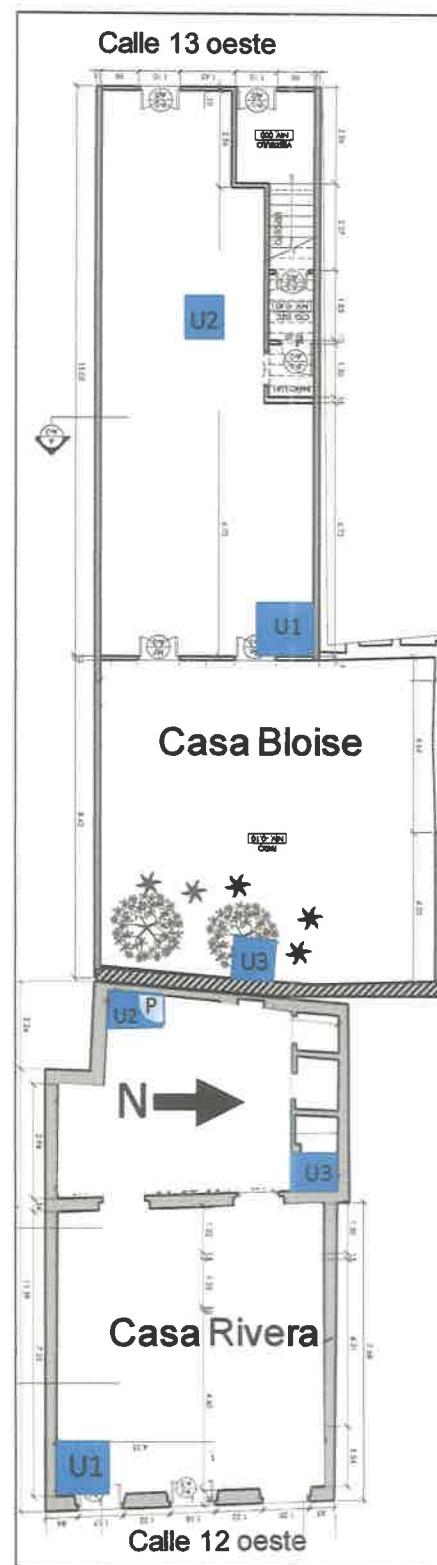
Planta de las Casas Rivera y Bloise con la localización de las unidades de excavación arqueológica. Escala 1:200 (plano proporcionado por Díaz, Díaz & Asociados).

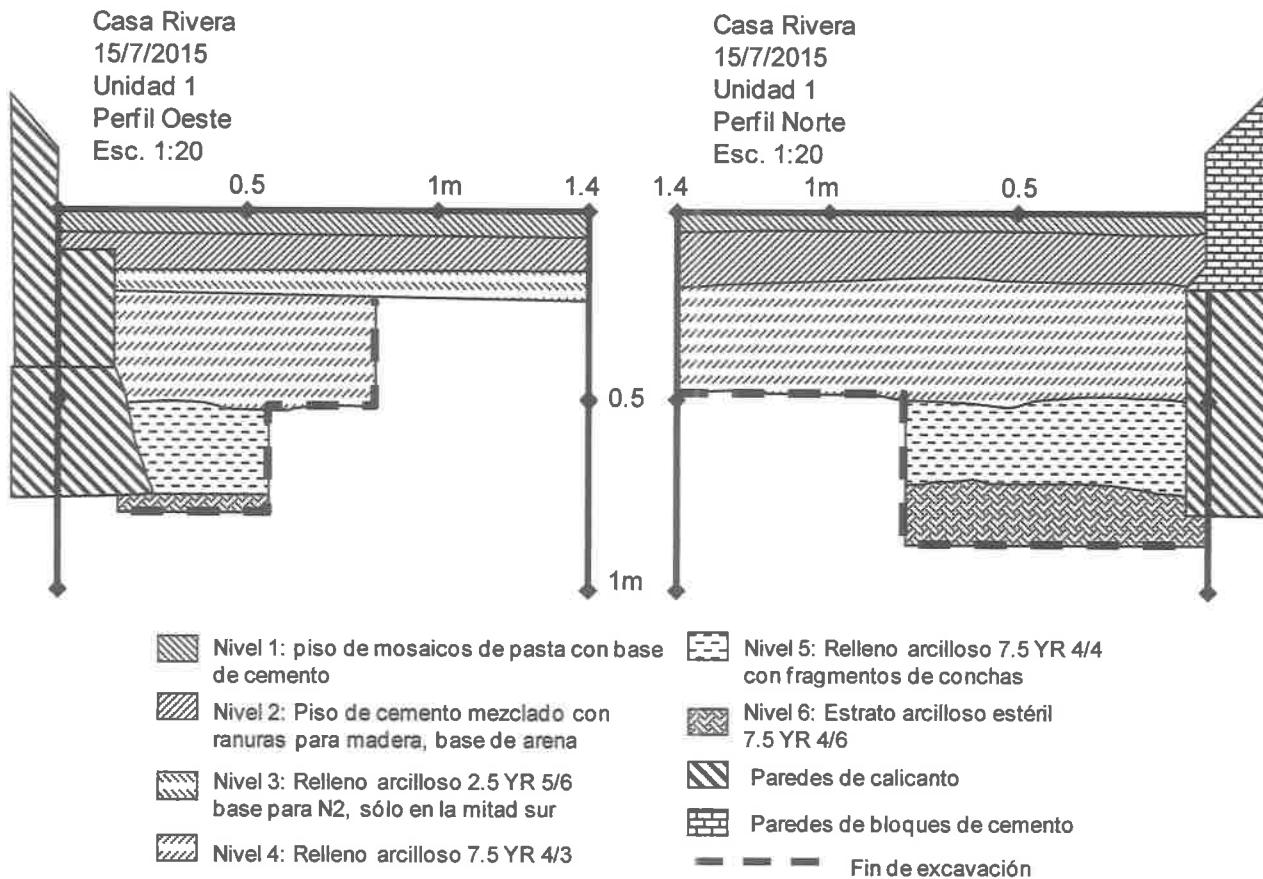
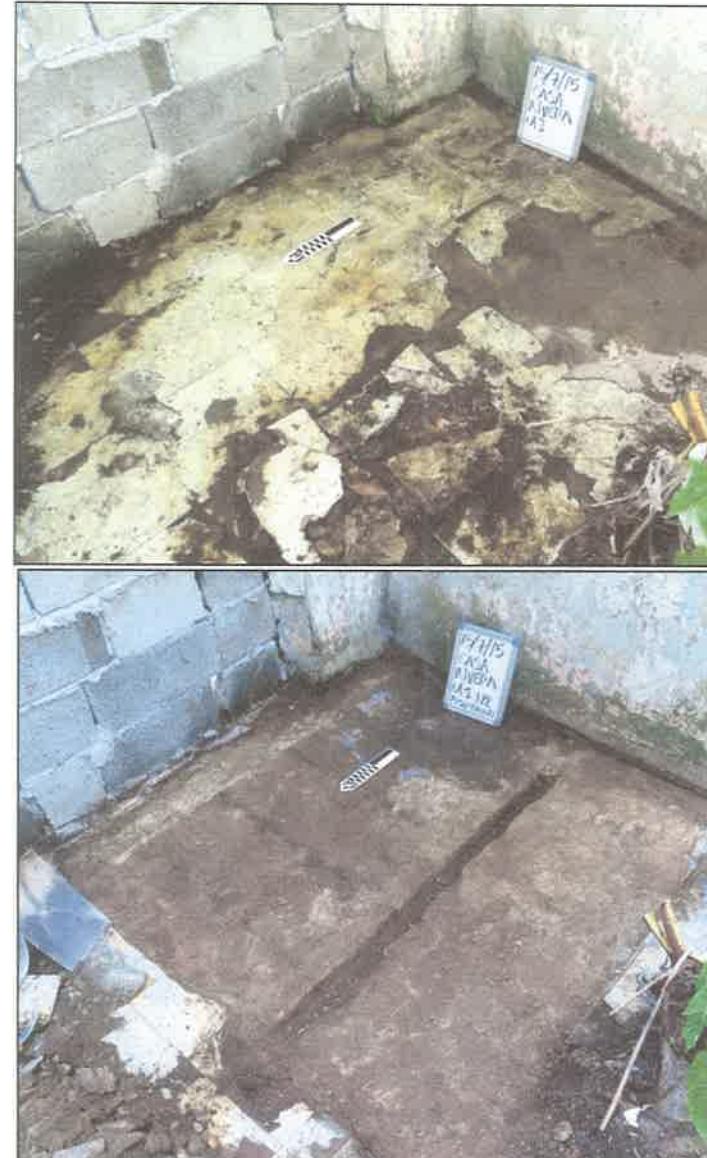
Excavación de la unidad 1. A la izquierda el piso actual de cemento, y a la derecha el piso anterior, también hecho de cemento y con ranuras para insertar tablas de madera y colocar un piso parqué.

Se practicó la unidad de excavación 1 en la esquina sureste de la Casa Rivera. El nivel 1 es el piso actual de mosaicos de pasta, bajo el que se encuentra el nivel 2, que es un piso de cemento mezclado con piedras, en el que existen ranuras espaciadas regularmente para la instalación de un parqué o piso entramado de madera, seguramente de finales del siglo XIX o inicios del siglo XX. El nivel 2 se apoya sobre el quicio del cimiento de calicanto de la fachada de la casa. Este piso está además sostenido por 2 rellenos arcillosos, los niveles 3 y 4, aunque el nivel 3 sólo se manifiesta en la mitad sur de la unidad de excavación. Seguidamente se encuentra el nivel 5, que es otro relleno arcilloso con fragmentos de conchas, que se apoya sobre los estratos arcillosos y culturalmente estériles del predio.

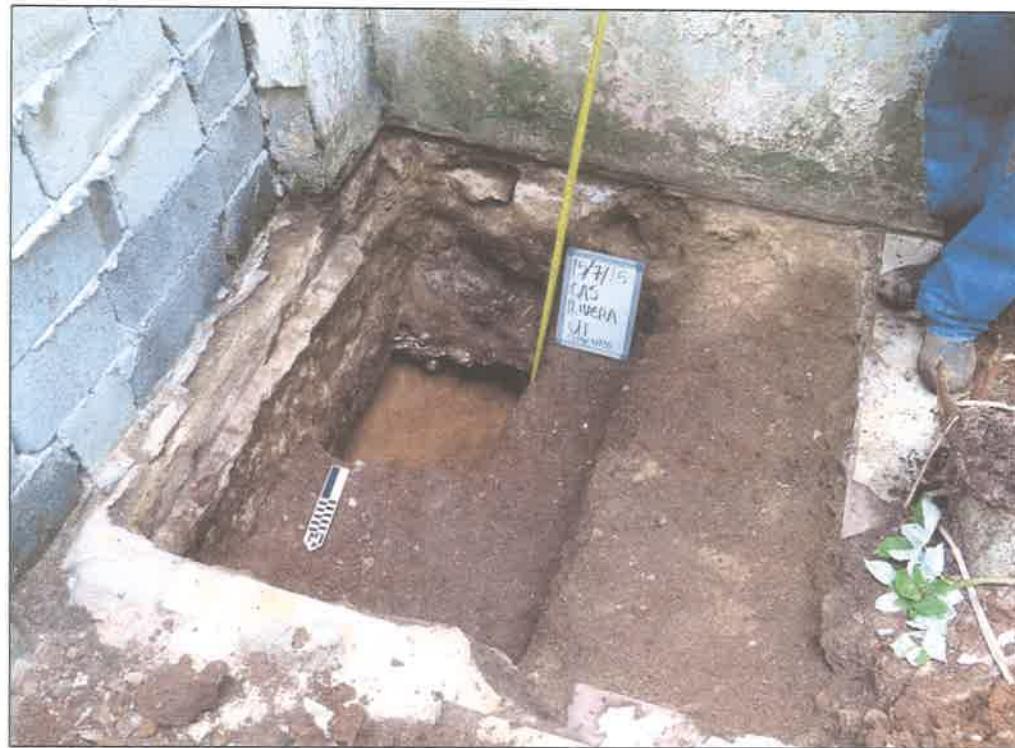
Fin de excavación de la unidad 1. Nótense los cimientos de calicanto de las paredes.

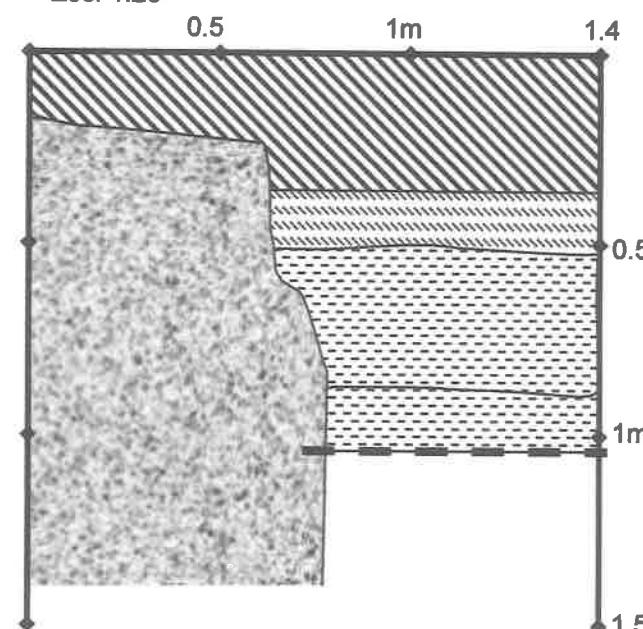
Casa Rivera  
15/7/2015  
Unidad 2  
Perfil Oeste  
Esc. 1:20

- Nivel 1: piso de cemento martillado con base de arena
- Nivel 2: Delgado relleno arcilloso 2.5 YR 5/8 base para nivel 1
- Nivel 3: Relleno arcillo-arenoso 10 YR 3/2
- Nivel 4: Relleno arcilloso 10 YR 3/2 con manchas de carbón

Perfiles estratigráficos de la unidad 2 de la Casa Rivera. En el perfil norte se aprecia claramente que el pozo cuenta con dos diámetros distintos, una apertura más chica abajo, y una más ancha arriba.

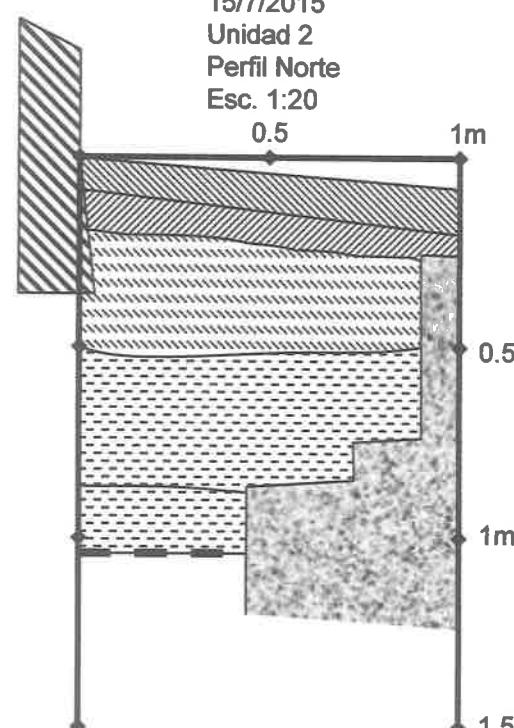
Casa Rivera  
15/7/2015  
Unidad 2  
Perfil Norte  
Esc. 1:20

- Nivel 5: ibid nivel 4 pero debajo del borde interno del pozo
- Paredes de calicanto
- Roca madre
- Fin de excavación

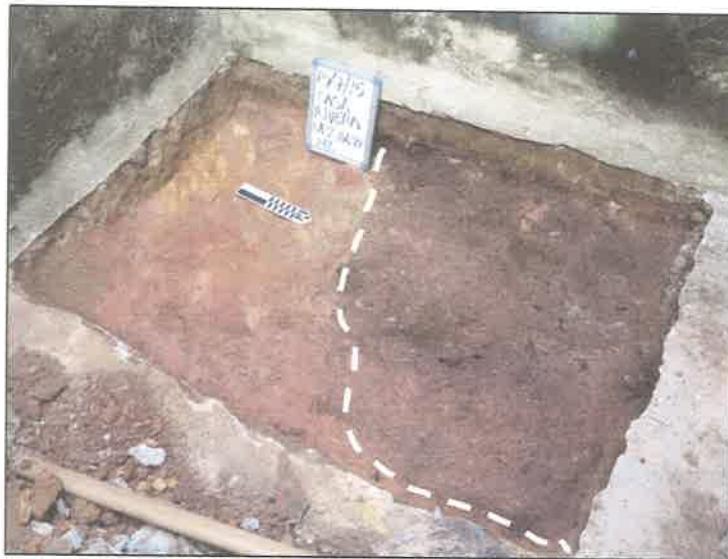
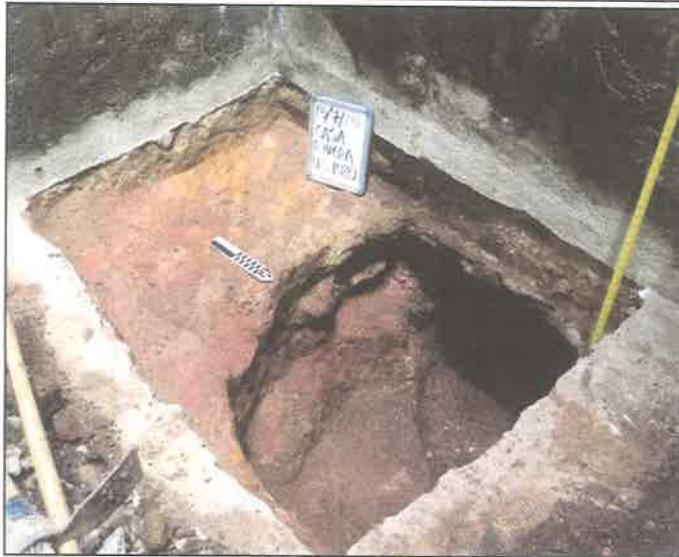
Excavación de la unidad 2. A la izquierda después de la remoción de los niveles 1 y 2; la línea blanca segmentada indica la diferencia entre la roca madre a la izquierda y el relleno del pozo a la derecha. La imagen a la derecha es de la unidad 2 después de la remoción de los rellenos del pozo.

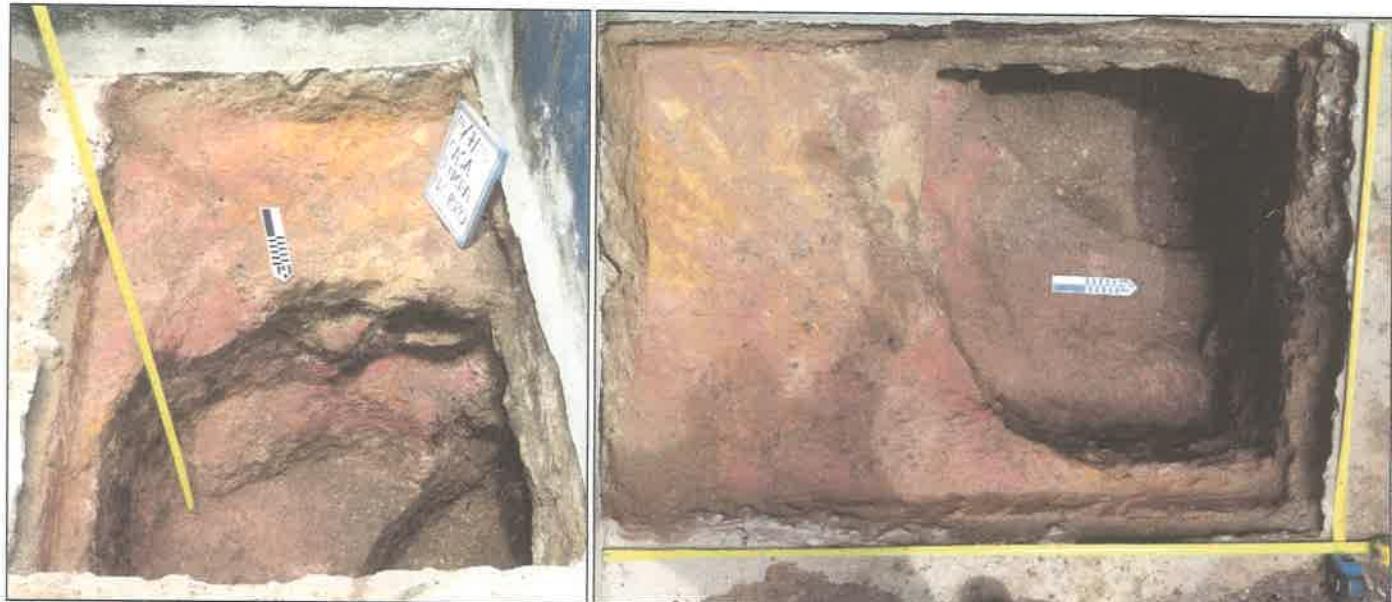
Excavación de la unidad 2. A la derecha, la escala está al fondo del "escalón" en el pozo, sobre la boca más profunda.

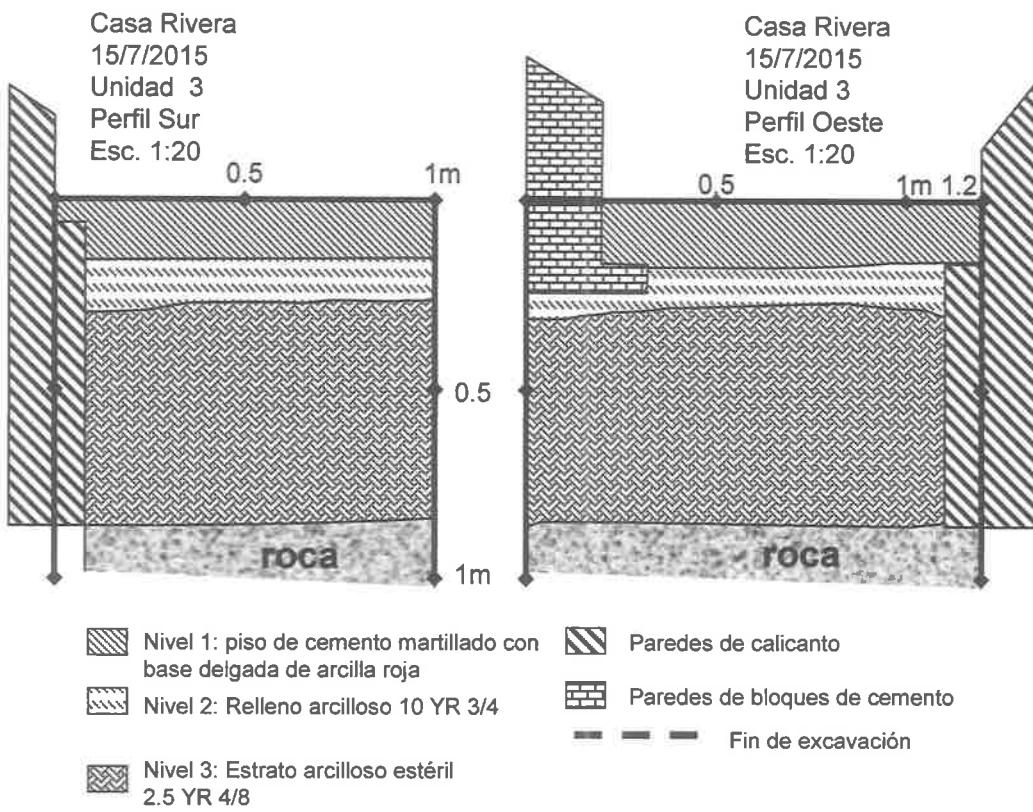
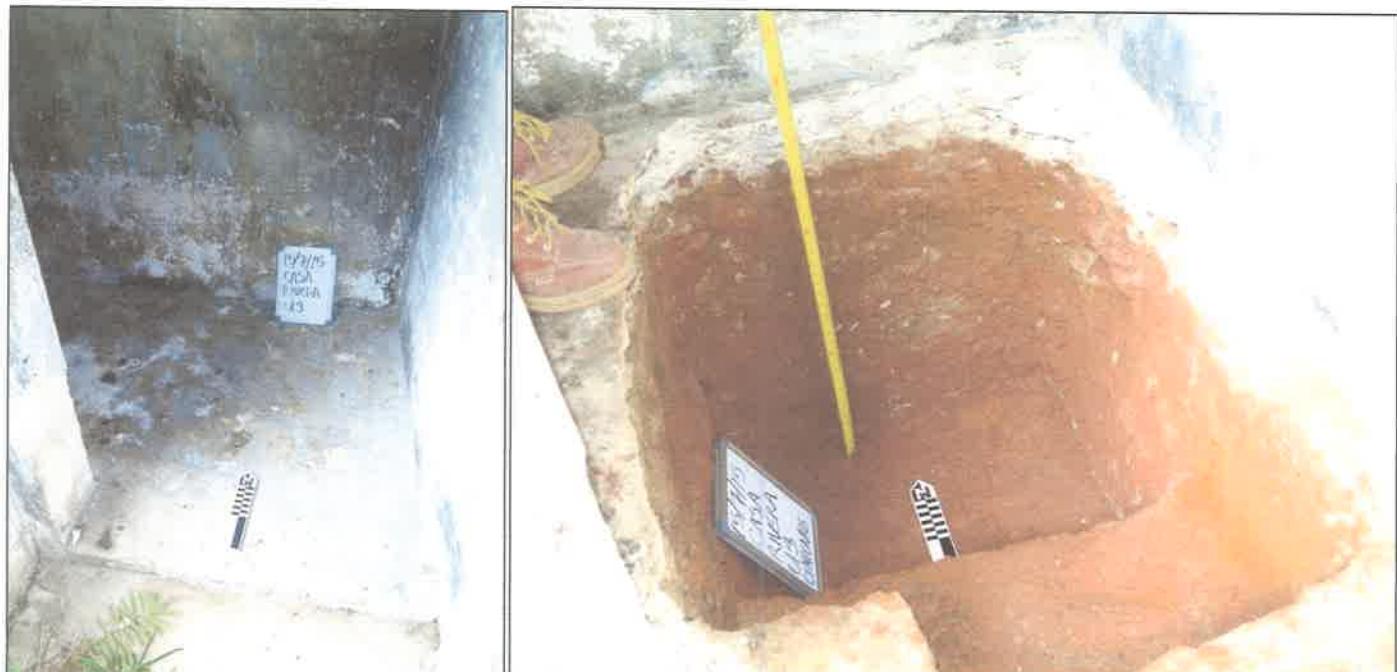
Excavación de la unidad 3 de la Casa Rivera. Nótese como el cimiento profundiza en los estratos estériles y se asienta en el roca madre al fondo.

Se excavó en la esquina noreste de la crujía trasera de la Casa Rivera, revelando una sencilla estratigrafía. El piso actual de cemento de acabado martillado y su base de arcilla roja, se apoya sobre un delgado relleno arcilloso, el nivel 2, que se apoya sobre un estrato arcilloso estéril denominado nivel 3. Este a su vez se encuentra sobre la roca madre estéril del predio, la misma observada en la unidad 2. Las paredes de calicanto se asientan sobre la roca madre. Se presume que estos estratos y paredes representan actividades de construcción decimonónicas, o de inicios del siglo XX.

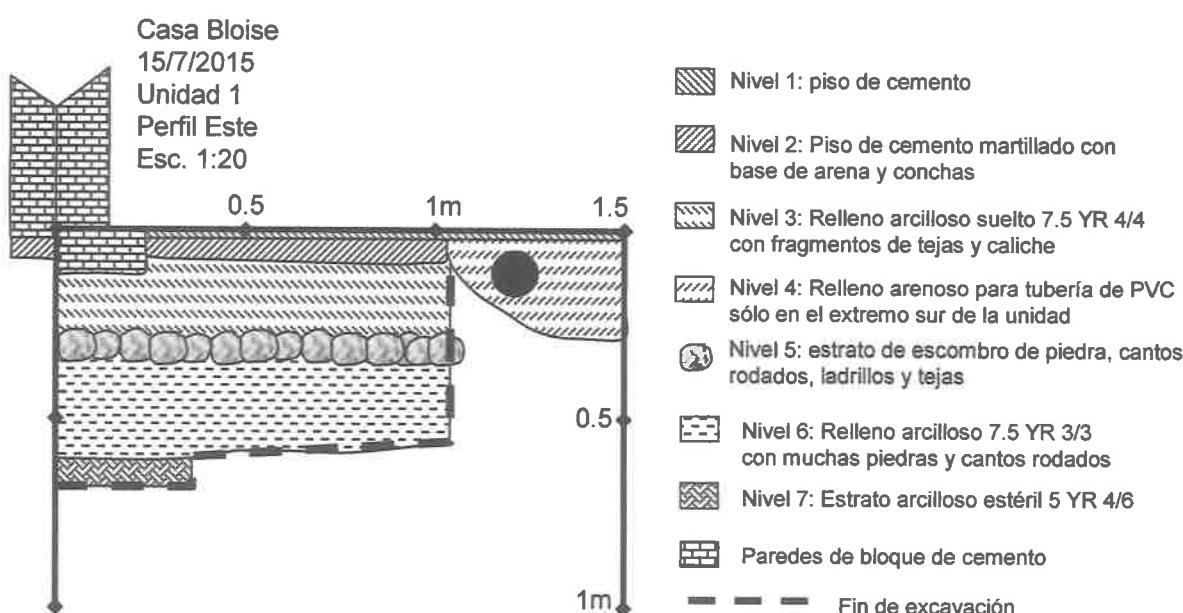
Perfiles estratigráficos de la unidad 1 de la Casa Bloise. El círculo negro es la tubería de pvc.

Así, tenemos el nivel 3, que es un relleno arcilloso suelto, con fragmentos de tejas y caliche moderno. Este relleno fue colocado para sostener el nivel 2, pero también para tapar o cubrir el nivel 5, que es un nivel de escombro de piedras de río (cantos rodados), fragmentos de ladrillos y tejas, que posiblemente representa los restos de una antigua vivienda en el sector, remplazada por la actual. Seguidamente está otro relleno arcilloso con muchos fragmentos de piedras y cantos rodados, además de materiales arqueológicos, que cubre el estrato arcilloso estéril al fondo de la unidad.

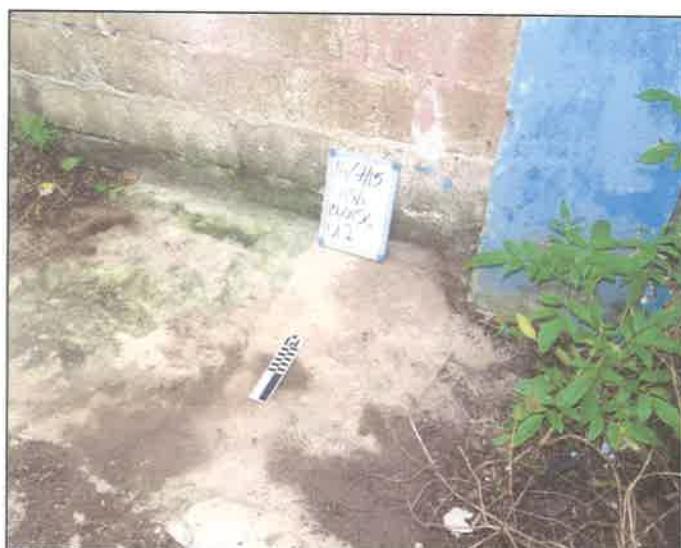
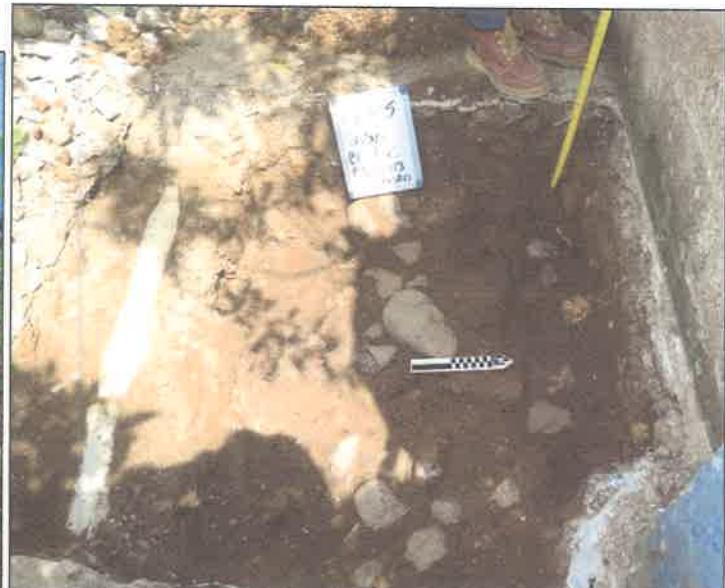
Excavación de la unidad 1 en la Casa Bloise. A la izquierda el piso actual de cemento, nivel 1, sobre la pared de bloques. A la derecha, se observa la superficie del nivel 5, el relleno de escombros con muchos cantos rodados. Al extremo izquierdo de la foto se puede ver la tubería de pvc que todavía no ha sido removida.

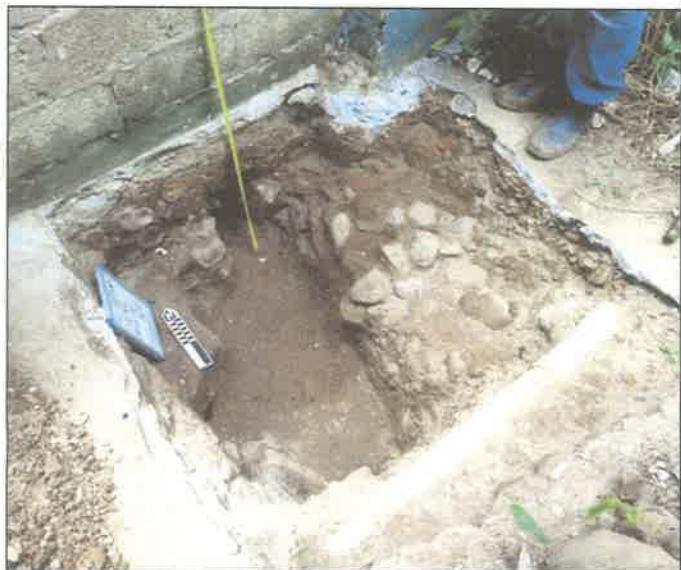
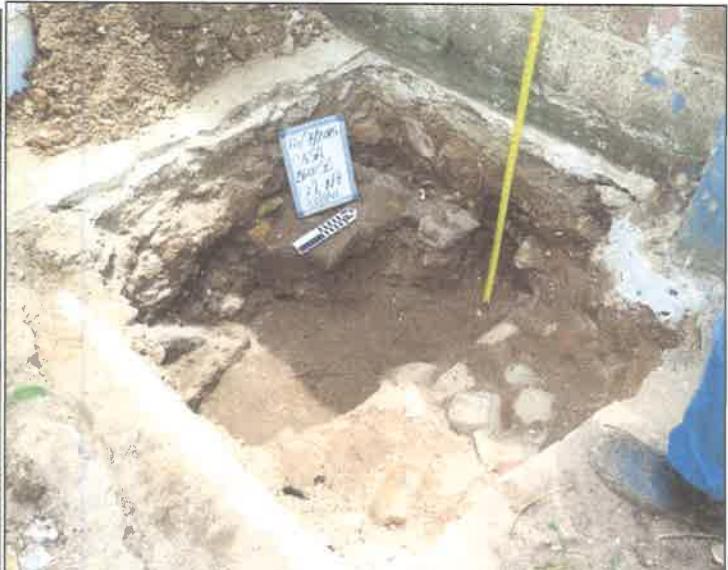
Final de la excavación de la unidad 1, vista desde el sur. Se observa la tubería de PVC, el nivel de escombros a medio excavar, y el estrato estéril al fondo.

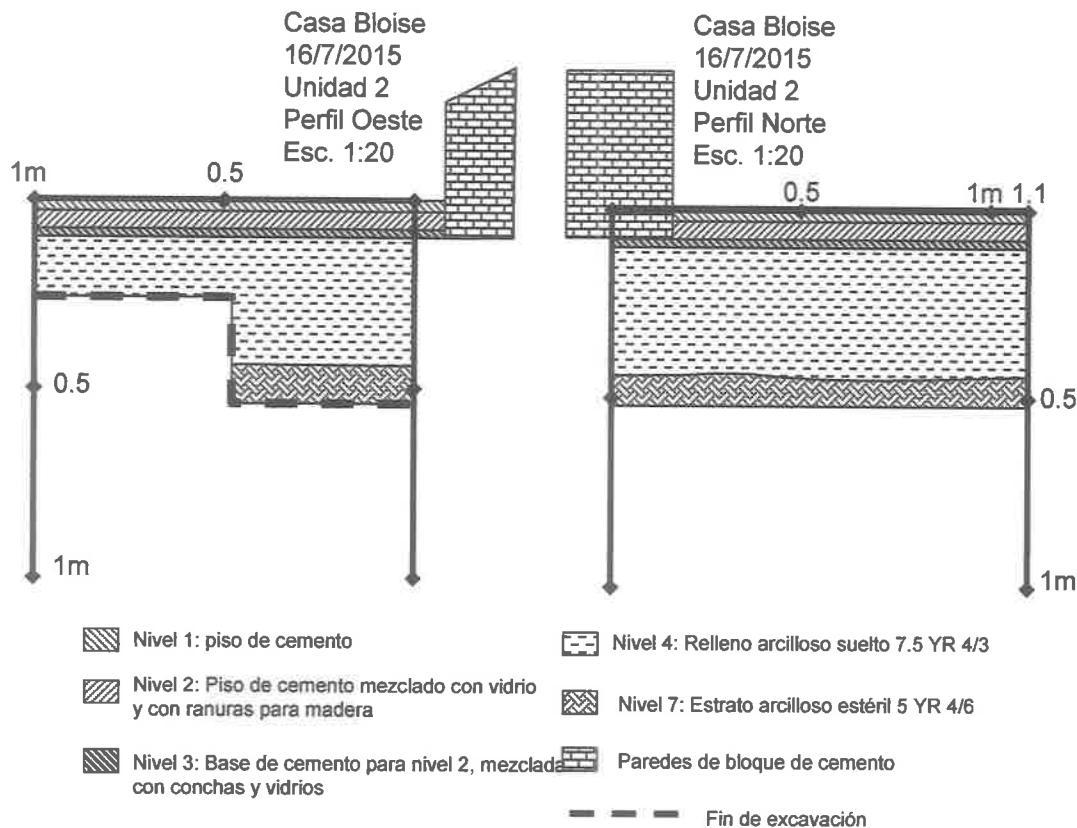
Perfiles estratigráficos de la unidad 2 de la Casa Bloise.

Se practicó casi al centro de la crujía principal de la casa, y arrojó también una estratigrafía sencilla, dominada por las perturbaciones de siglo XX. El nivel 1 es el piso actual de cemento, bajo el que se encuentra el nivel 2, un nivel de piso anterior hecho de cemento y con ranuras para instalar un parqué de madera. Este piso está sostenido por otra base de cemento mezclada con fragmentos de conchas y vidrios, y además por otro relleno, el nivel 4, con algunos artefactos arqueológicos. Finalmente se encuentra el estrato arcilloso estéril. Seguramente el nivel 2 es el piso de la ocupación de esta casa a finales del siglo XIX o inicios del XX, aunque estas construcciones borraron cualquier huella de las ocupaciones anteriores en el sector.

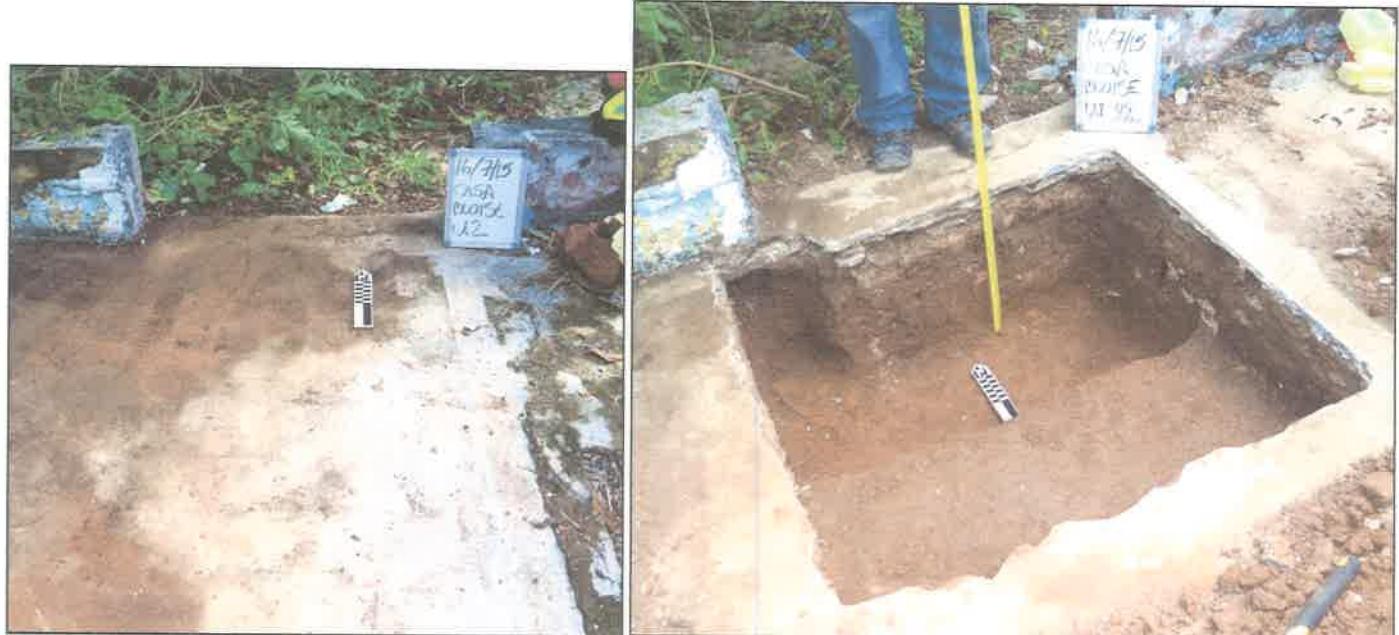
Excavación de la unidad 2 de la Casa Bloise. A la derecha el final de la excavación con el estrato arcilloso estéril.

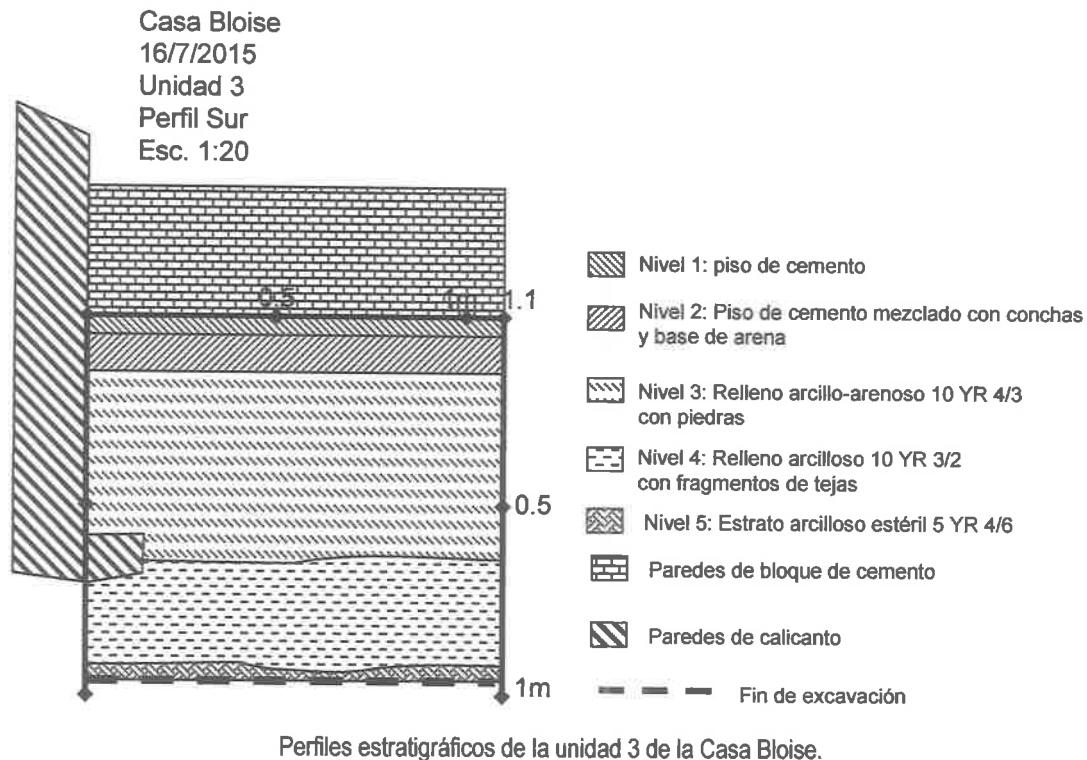
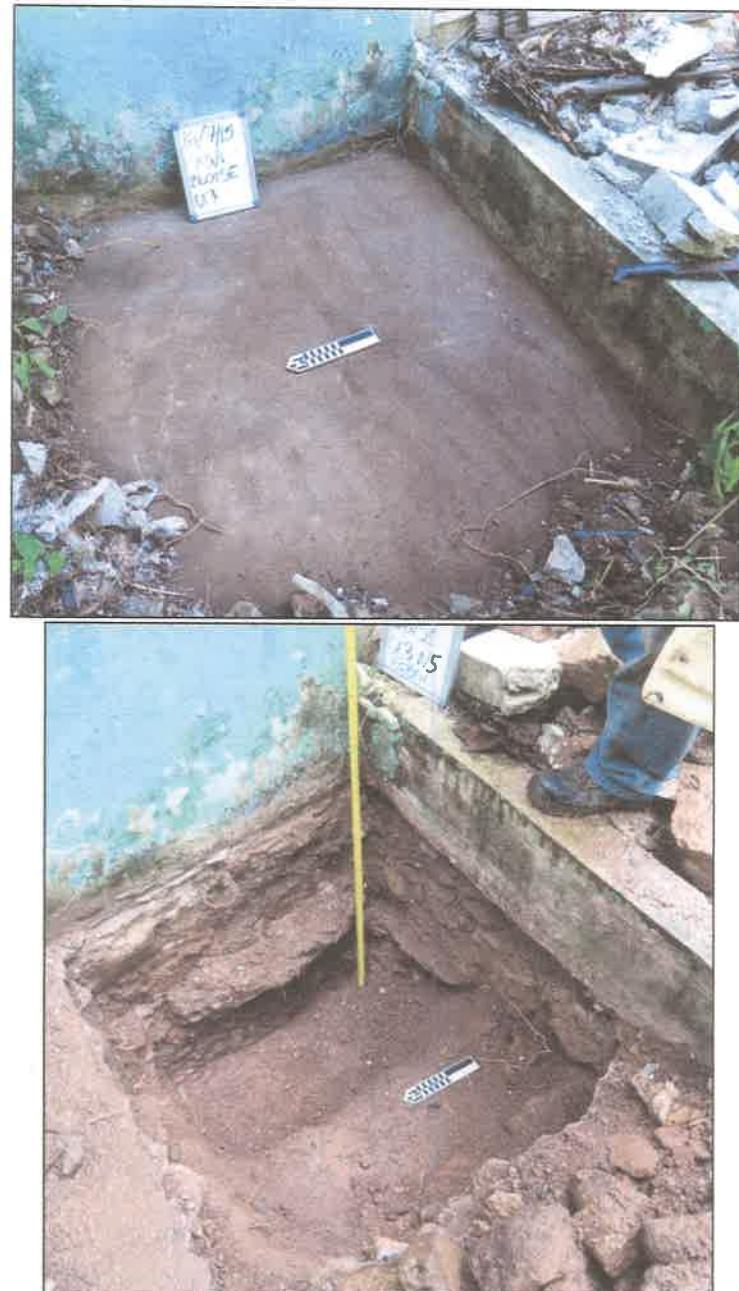
Excavación de la unidad 3. A la izquierda, el inicio. A la derecha, el final de la excavación, nótese la zapata del muro de calicanto oriental.

Se llevó a cabo sobre la pared oriental, la medianera con la Casa Rivera. El primer nivel es un piso de cemento, igual al observado en las otras unidades. Inmediatamente debajo está otro piso de cemento, el nivel 2, cuya mezcla contiene fragmentos de conchas y que se apoya sobre una base de arena. Seguidamente se encuentra un grueso relleno arcillo-arenoso con muchas piedras de todos los tamaños (denominado nivel 3), de unos 45 cm de espesor, y en el que se encontró una moneda de plata, con el sello de la República del Ecuador, acuñada en el año de 1919. Esta fecha es el *terminus post quem*, o el año después del cual tuvo que ser colocado el nivel 2, que sella el relleno del nivel 3. Seguidamente se encuentra otro relleno arcilloso, con muchos fragmentos de tejas, que a su vez está sobre el estrato arcilloso estéril del predio. Como indica la fecha de la moneda, y el hecho de que la zapata del muro oriental de calicanto se apoya sobre el nivel 4, todos los pisos y rellenos, excepto quizás el 4, son actividades tardías, de inicios de siglo XX. Es posible que el nivel 4, al igual que los niveles 5 y 6 de la unidad 1, representen una fase de ocupación anterior de la Casa Bloise, probablemente de la segunda mitad del siglo XIX.

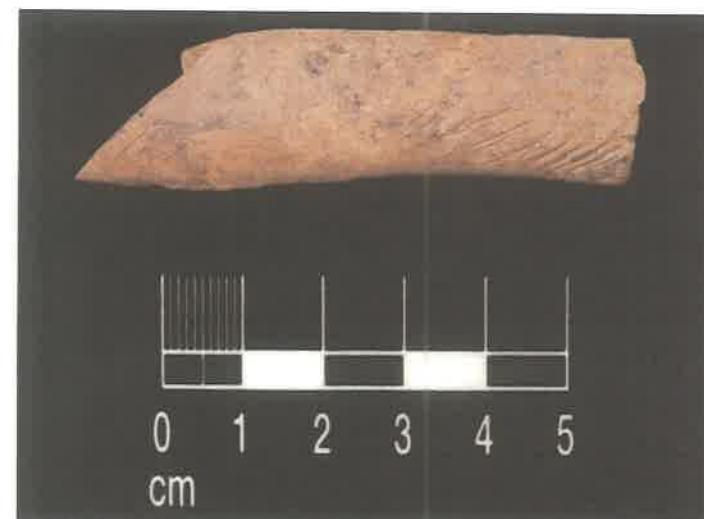
*Foto 4: Costilla de Cerdo con marcas de corte*

Las marcas de corte, en total, suman la cantidad de 15, y se concentran casi que exclusivamente en Casa Rivera, y como puede verse en la gráfica 4, el cerdo es el taxón que se lleva casi todos los números. Se entiende, dentro de este contexto, que las marcas de corte en los huesos, son todas aquellas marcas producidas por utensilios cortantes sobre la superficie de los huesos, así como su fracturación para la obtención de médula o seccionamiento de las partes del esqueleto. Las marcas producidas por los objetos cortantes dejan estrías en los mismos y se producen comúnmente durante los procesos de carnicería, estas pueden observarse con gran detalle en la Foto No.4 de los Anexos fotográficos, y de la fracturación se ejemplifica con la Foto No.2 y 5.

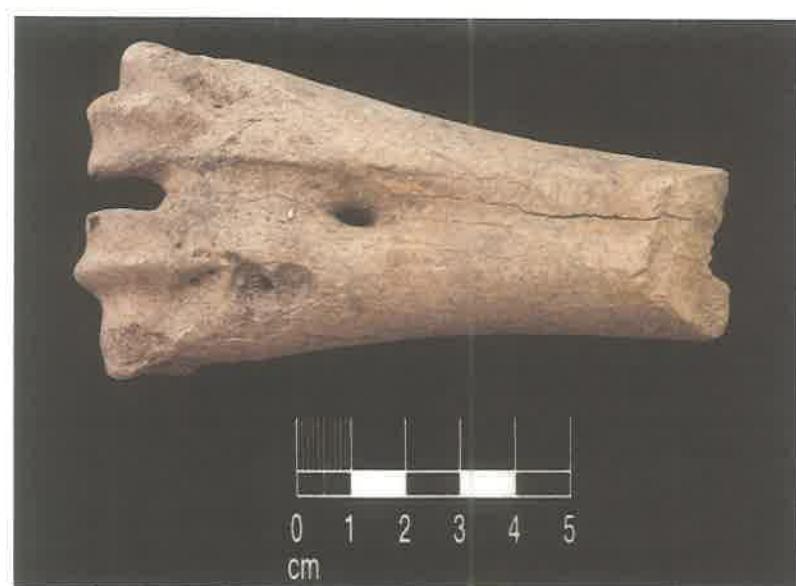
*Foto 5: Metatarso derecho de Vaca con marcas de corte*
