INFORME TÉCNICO DE INSPECCIÓN No. 07-2025

Proyecto:	URBANIZACIÓN ARCADIA REAL		Categoría:	I
Promotor:	D&R GROUP, INC.			
Representante Legal:	EPIMENIDES ANTONIO DOMINGEZ CEDEÑO			
Localización del Proyecto:	CORREGIMIENTO DE CHITRE CABECERA, DISTRITO DE CHITRÉ, PROVINCIA DE HERRERA			
Expediente No.:	DRHE-I-F-07-2025			
Fecha de inspección:	30 de abril de 2025			
Fecha del Informe:	07 de mayo de 2025			
Participantes:	Nombre	Cargo	Institución/Sociedad/Empresa	
	Francisco Cortés	Evaluador de Impacto Ambiental	MiAmbiente – Dirección Regional de Herrera	
	Marlenis Marín	Técnica de Seguridad Hídrica	MiAmbiente – Dirección Regional de Herrera	
	Jaime Saavedra	Técnico Forestal	MiAmbiente – Dirección Regional de Herrera	
	Eliecer Osorio	Consultor Ambiental	Persona Natural	
	Enrique Peñalba Recuero	Coordinador de Proyecto	Grupo Urbe	
	Joel Burgos	Topógrafo	Grupo Urbe

Informe Técnico de Inspección en Campo del proyecto: URBANIZACIÓN ARCADIA REAL
Fecha de la Inspección: 30 de abril de 2025.
Fecha del informe: 07 de mayo de 2025

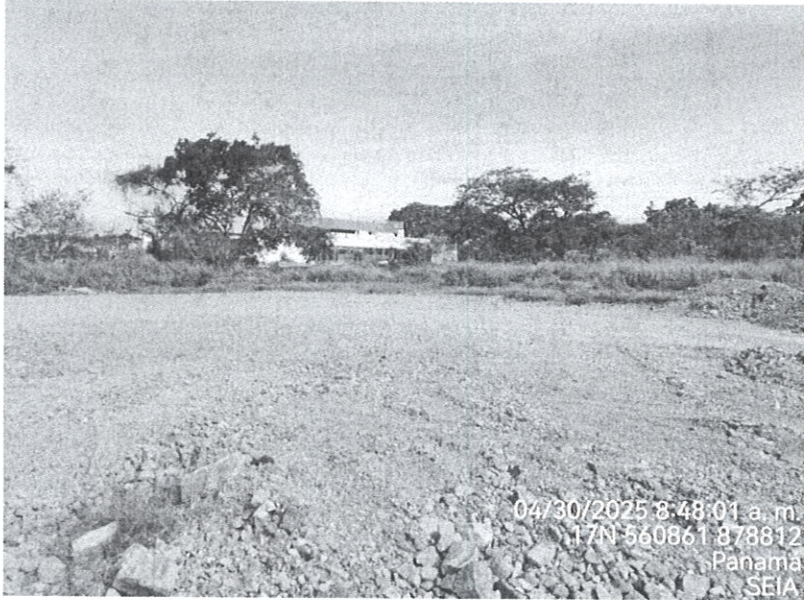
<p>04/30/2025 8:48:01 a.m. 17N 560861 878812 Panamá SEIA</p></div> <p>Foto 1. Vista de una sección del área total del proyecto, se observa material selecto (tosca) depositado en una sección del inmueble.</p>
560858 m E 878810 m N	<div>

- Se observó que una sección del polígono (parte central) se ha depositado restos de material de construcción (caliche), así como también material selecto (tosca).

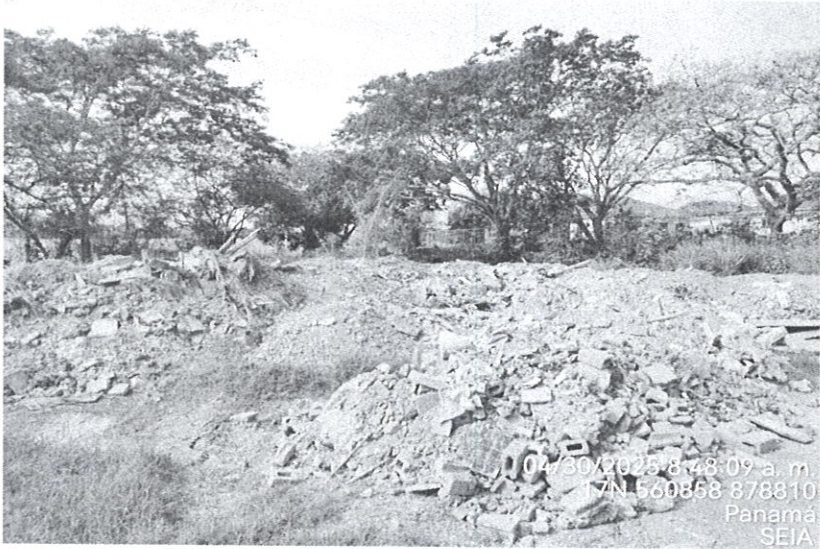
<p>04/30/2025 8:48:09 a.m. 17N 560858 878810 Panamá SEIA</p></div> <p>Foto 2. Vista de otra sección del área del proyecto, se observa material (caliche) producto de la construcción de las viviendas de la Urbanización Arcadia, el mismo está depositado en una sección del polígono a desarrollar.</p>

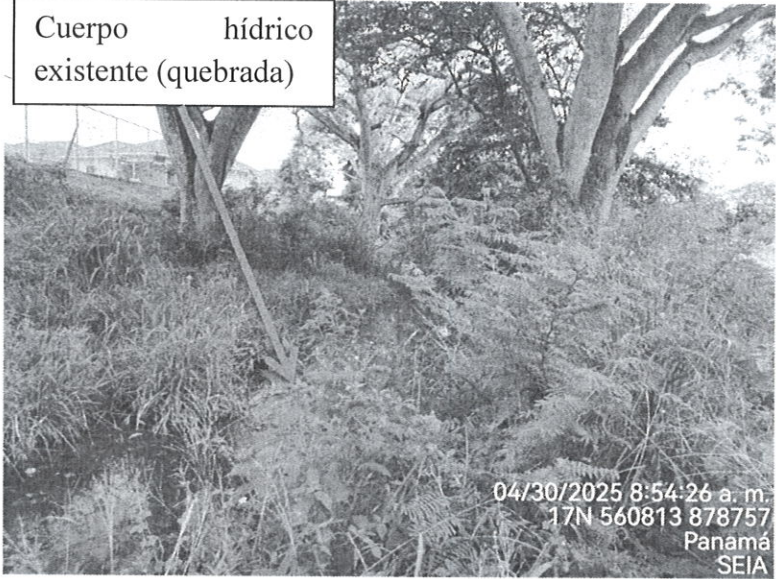
</div></div> <div>Foto 3. Se observa quebrada existente la cual está colindante al proyecto a desarrollar, la misma mantenía agua al momento de la inspección.</div>
<div>560841 m E 878835 m N</div>	<div><div>

- Dentro del polígono no existe cuerpos hídricos (lagos, ríos, quebradas etc.); sin embargo colindante al mismo existe una fuente hídrica (quebrada sin nombre), la cual mantenía agua al momento de la inspección.

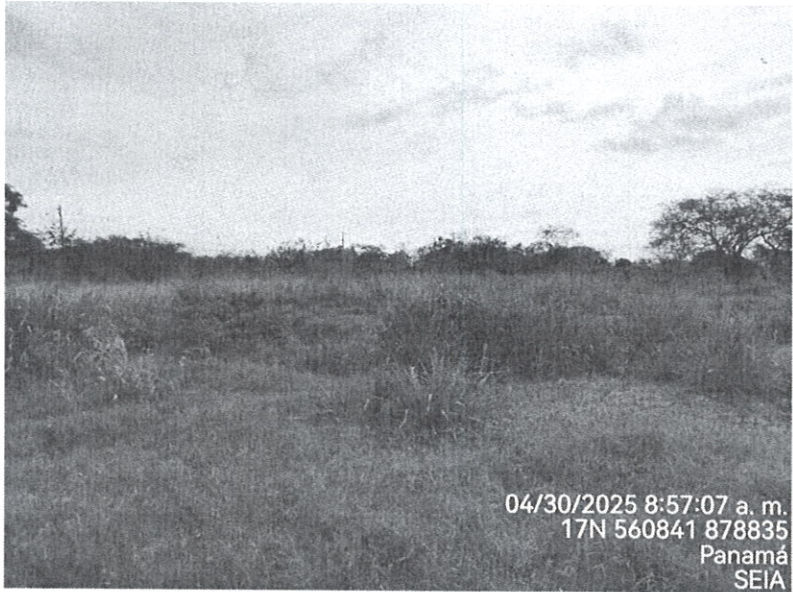
</div><div>Foto 4. Otra sección del Inmueble, el cual se encuentra cubierto de pastos y malezas., al fondo se observan árboles en las cercas de colindancia del terreno.</div></div>

- En el Inmueble se observaron gramíneas (pastos), malezas, rebrotes y árboles en la cerca de colindancia del terreno y cerca de la fuente hídrica (quebrada).
