## Solicitud de verificación de coordenadas del proyecto "KYTE"

PROYECTO: "KYTE"

Asunto: **Investigación Geotécnica, Proyecto**  
**"Obarrio CL 56"**

PROYECTO: OBARRIO CL 56  
**INVESTIGACIÓN GEOTÉCNICA**  
 TRABAJO N° 2-1277 AGOSTO 2024

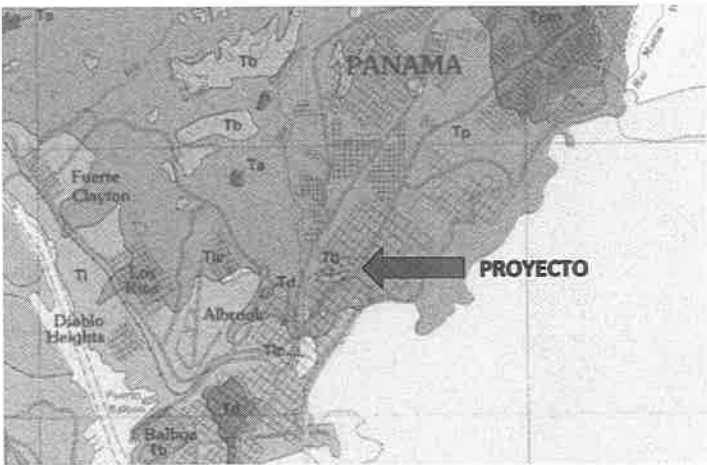
MAPA GEOLÓGICO DEL ÁREA DE ESTUDIO

4.- RESULTADOS: El área estudiada está compuesta por la Formación Panamá (Tp), Oligoceno inferior a superior. Principalmente aglomerado generalmente andesítico en tobas de grano-fino. Incluyendo conglomerado depositado por corrientes.

| Formación Panamá (Tp): Oligoceno inferior a superior. Principalmente aglomerado generalmente andesítico en tobas de grano-fino. Incluye conglomerado depositado por corrientes. | Formación Balboa (Tb): Oligoceno inferior a superior. Principalmente aglomerado generalmente andesítico en tobas de grano-fino. Incluye conglomerado depositado por corrientes. |

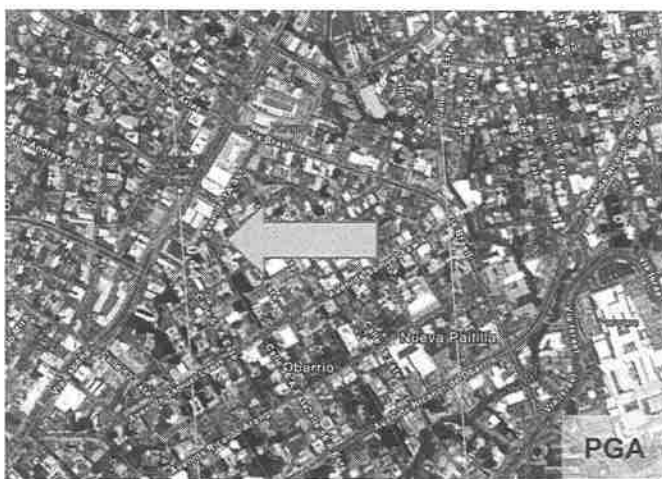
Aceleración Pico del Suelo (PGA)/ 5% de Amortiguamiento Crítico 0.44g.

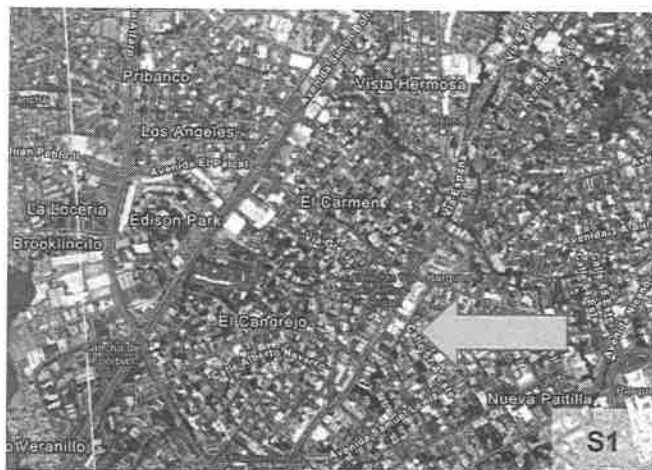
Aceleración Espectral de 1.0 seg (S1) / 5% de Amortiguamiento Crítico 0.40g.

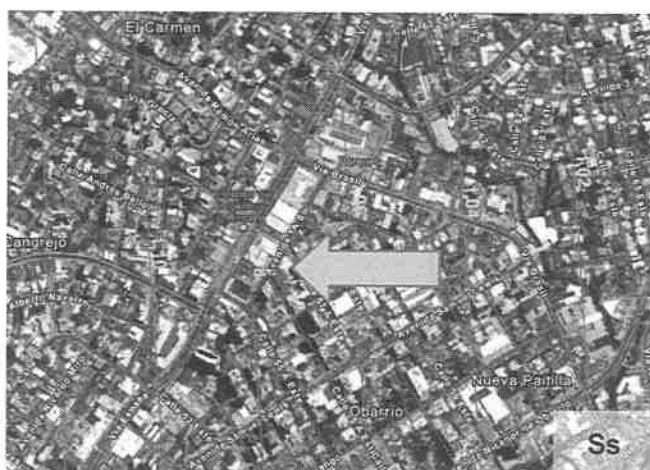
Aceleración Espectral de 0.2 seg (Ss)/ 5% de amortiguamiento Crítico 1.08g.

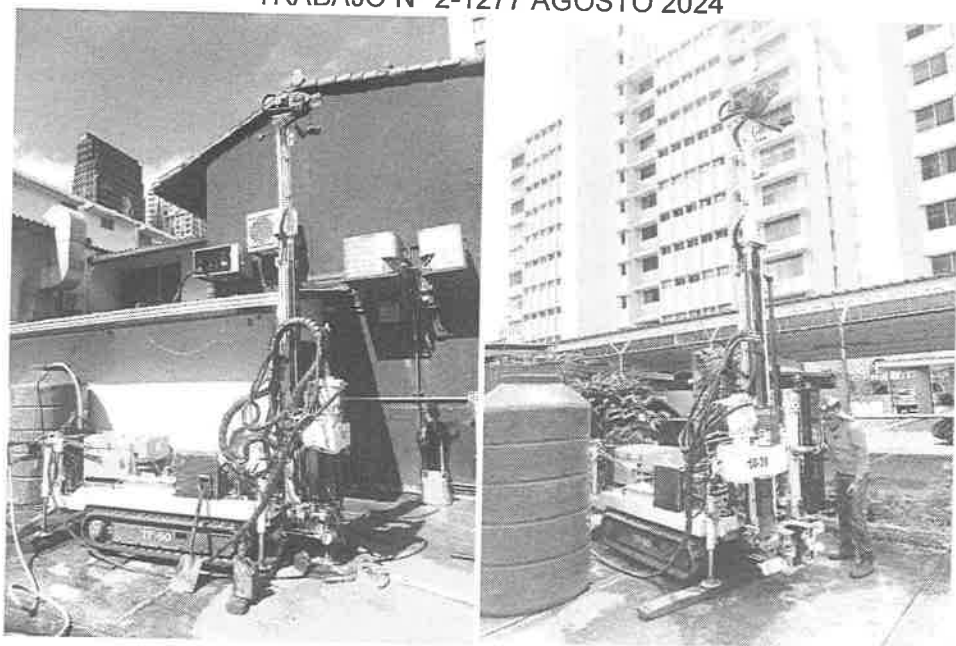
CONDICIÓN DEL SITIO AL MOMENTO DE REALIZAR LAS PERFORACIONES
