**DIRECCIÓN REGIONAL DE PANAMÁ OESTE**  
**SECCIÓN DE EVALUACIÓN DE ESTUDIOS DE IMPACTO AMBIENTAL**  
**INFORME TÉCNICO DE INSPECCIÓN**  
**DRPO-SEIA-IIo-No. 085-2025**

<b>Proyecto:</b>	MARE	<b>Categoría:</b>	I
<b>Promotor:</b>	CASAMAR DEVELOPMENT, S.A.		
<b>Representante Legal:</b>	DIEGO ALBERTO VALLARINO LEWIS		
<b>Localización del Proyecto:</b>	SECTOR DE CASAMAR, CORREGIMIENTO DE LAS UVAS, DISTRITO DE SAN CARLOS, PROVINCIA DE PANAMÁ OESTE		
<b>Fecha de inspección:</b>	01 DE ABRIL DE 2025		
<b>Fecha del Informe:</b>	04 DE ABRIL DE 2025		
<b>Participantes:</b>	<ul style="list-style-type: none"><li>- Hilario Rodríguez – SEIA</li><li>- Johana Castillo - SEIA</li><li>- Mayerlín González – SCOMAR</li><li>- Krissel Sandoval - SSH</li><li>- Tomás Núñez – SEFOR (Agencia de Chame - San Carlos).</li><li>- Lourdes Aguilar – Consultora ambiental.</li><li>- Nadia Araujo – Por parte de la Promotora.</li></ul>

INFORME DE INSPECCIÓN DE EVALUACIÓN N° 050-2025

## INFORME TÉCNICO SCOMAR N° 011-2025

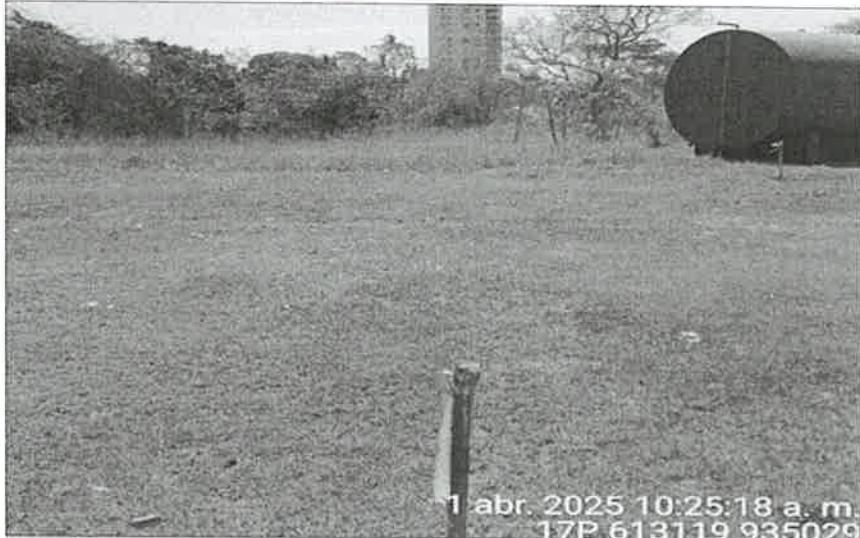
- La topografía del sitio es completamente plana. En un sector de la parte frontal del terreno, y en otras partes presenta elevaciones suaves, que según el EsIA indica que se requiere de trabajos de terracería muy simple. (Foto 2).

<p><b>Foto 2.</b> Topografía del terreno y punto demarcado del polígono.</p>
613149 m E 935057 m N

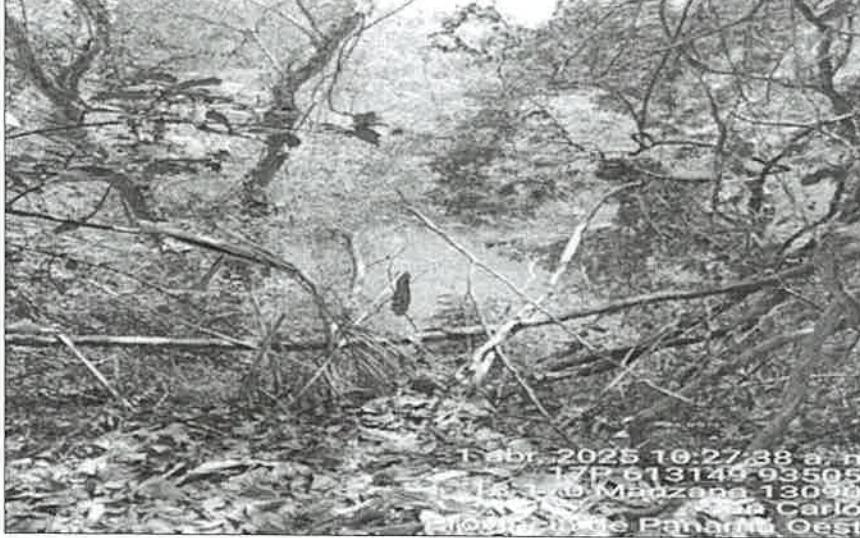
- No se identificó dentro del terreno cuerpos de aguas superficiales que pueda afectarse con el desarrollo del proyecto, sin embargo es colindante con el río Calabazo que desemboca en el área costera a un costado donde se propone el proyecto. (Foto 3, 4).

<p><b>Foto 3.</b> Aguas arriba del río Calabazo, y su servidumbre de protección.</p>
613370 m E 934867 m N

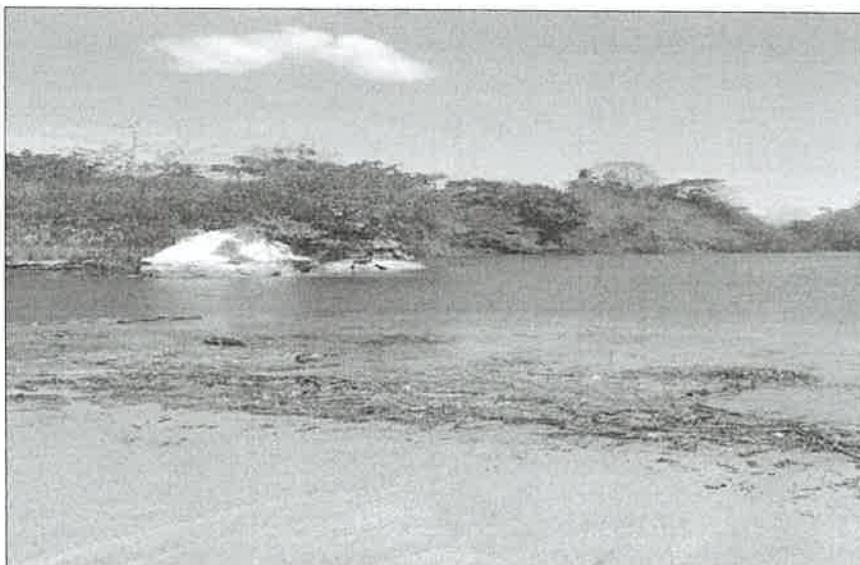
<p><b>Foto 4.</b> Colindancia del polígono con río Calabazo y desembocadura al mar el cual mantiene vegetación sin intervención.</p>

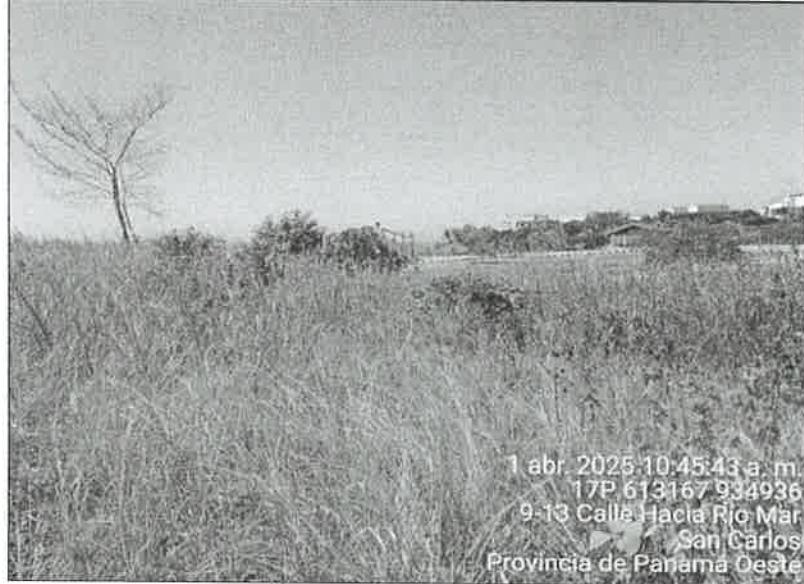
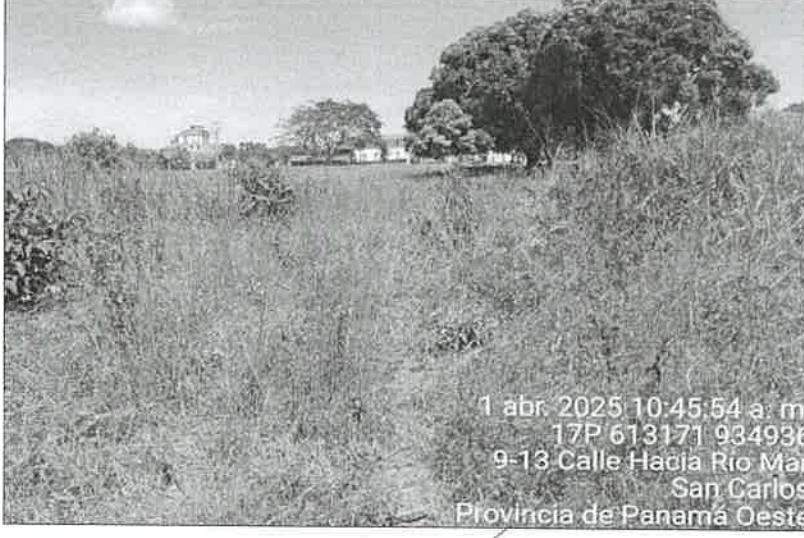
- La vegetación del polígono del proyecto está compuesta por gramíneas, algunos árboles frutales y plantas ornamentales; además del bosque de protección del río Calabazo, el cual no será intervenido. En cuanto a la fauna del sitio, al momento de la inspección no se observó vida silvestre. (5, 6).

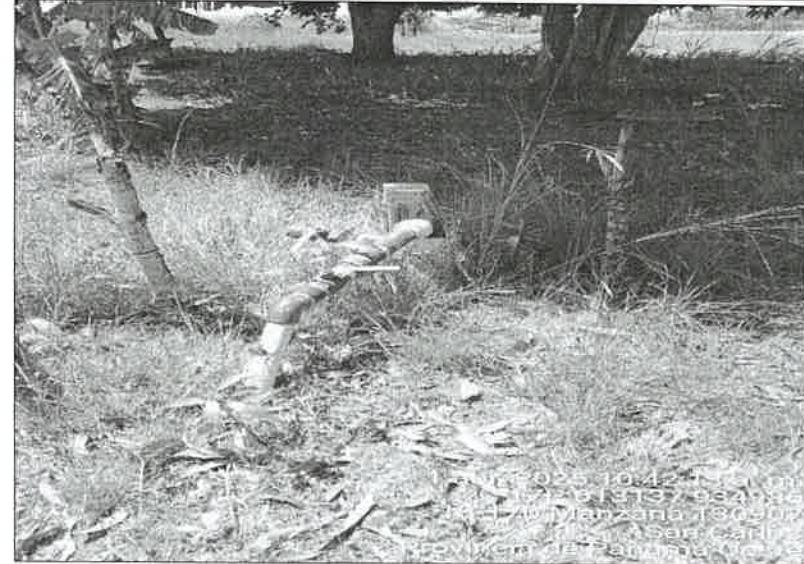
- Dentro del terreno se observó la existencia de un pozo de agua subterránea, que según la promotora, se le construirá una caseta para protección del pozo. (Foto 7).

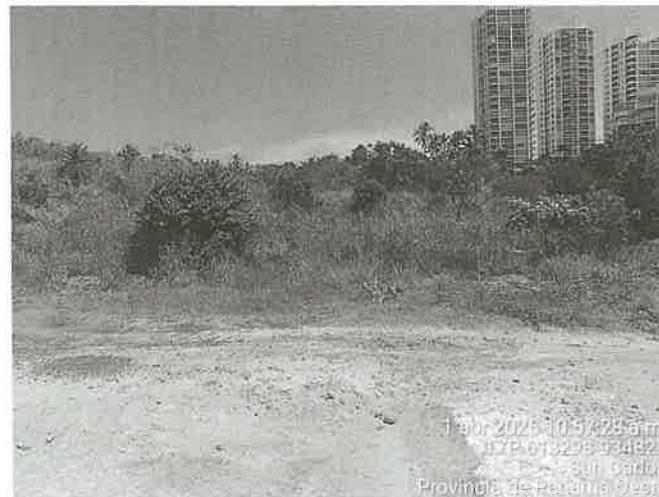
Durante la inspección se pudo observar que el terreno a trabajar colinda con la playa.

**Imagen N°1.** Área de playa colindante con el polígono del proyecto

La empresa promotora deberá presentar ante el Ministerio de Ambiente, la Línea de Alta Marea Ordinaria (LAMO) para posterior, definir la servidumbre costera (22 metros) a lo largo de la colindancia con la playa y así justificar que la misma no será afectada.

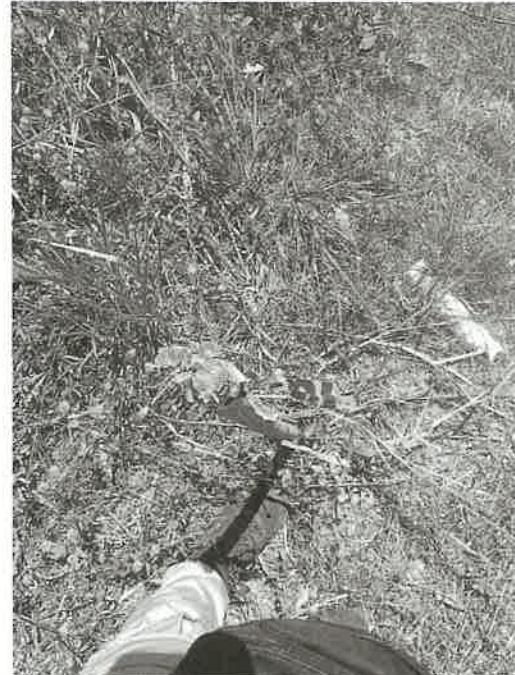
613247 E – 934848 N punto límite del proyecto, según lo verificado en campo.

**Imagen N° 3** Punto límite del proyecto  
Establecido en campo.
