INFORME TÉCNICO N° 122-2022

**SECCIÓN DE EVALUACIÓN DE ESTUDIO DE IMPACTO AMBIENTAL
INFORME TÉCNICO DE INSPECCIÓN DE CAMPO DE EsIA, CATEGORÍA I
DRPO-SEIA-IIO-215-2022.**

NOMBRE DEL ESIA:	LOTIFICACIÓN DE TERRENO EN CAPIRA (COLONIA REAL).	
NOMBRE DEL PROMOTOR:	COMPAÑÍA AGROINDUSTRIAL Y GANADERA CACHO ROTO, S.A.	
REPRESENTANTE LEGAL:	HERMAN BERN PITTÍ	
ACTIVIDAD ECONÓMICA PROYECTADA:	CONSTRUCCIÓN	
CONSULTORES Y Nº DE REGISTRO:	JULIO DÍAZ JOEL CASTILLO	IRC-046-2002 IRC-042-2001
UBICACIÓN DEL PROYECTO:	COMUNIDAD DE VILLA CARMEN, CORREGIMIENTO DE VILLA CARMEN, DISTRITO DE CAPIRA, PROVINCIA DE PANAMÁ OESTE.	
PARTICIPANTES:	Por MiAMBIENTE: Tec. Jean C. Peñaloza SEIA – Dirección Regional Panamá Oeste. Lic . Benjamín Visueti SAPB – Dirección Regional Panamá Oeste. Ing. Mayerlin González SEFOR- Dirección Regional Panamá Oeste. Mgter. German Jaén SSH- Dirección Regional Panamá Oeste.	Por la Promotora: Lic. Richard Villalobos Ing. Iraida Ortega Por la Consultora: Tec. Danilo Navarro
FECHA DE INSPECCIÓN:	15 DE AGOSTO DE 2022	
FECHA DE ELABORACION:	26 DE AGOSTO DE 2022

INFORME DE INSPECCIÓN DE EVALUACION Cat.1
SAPB N°-123-2022.

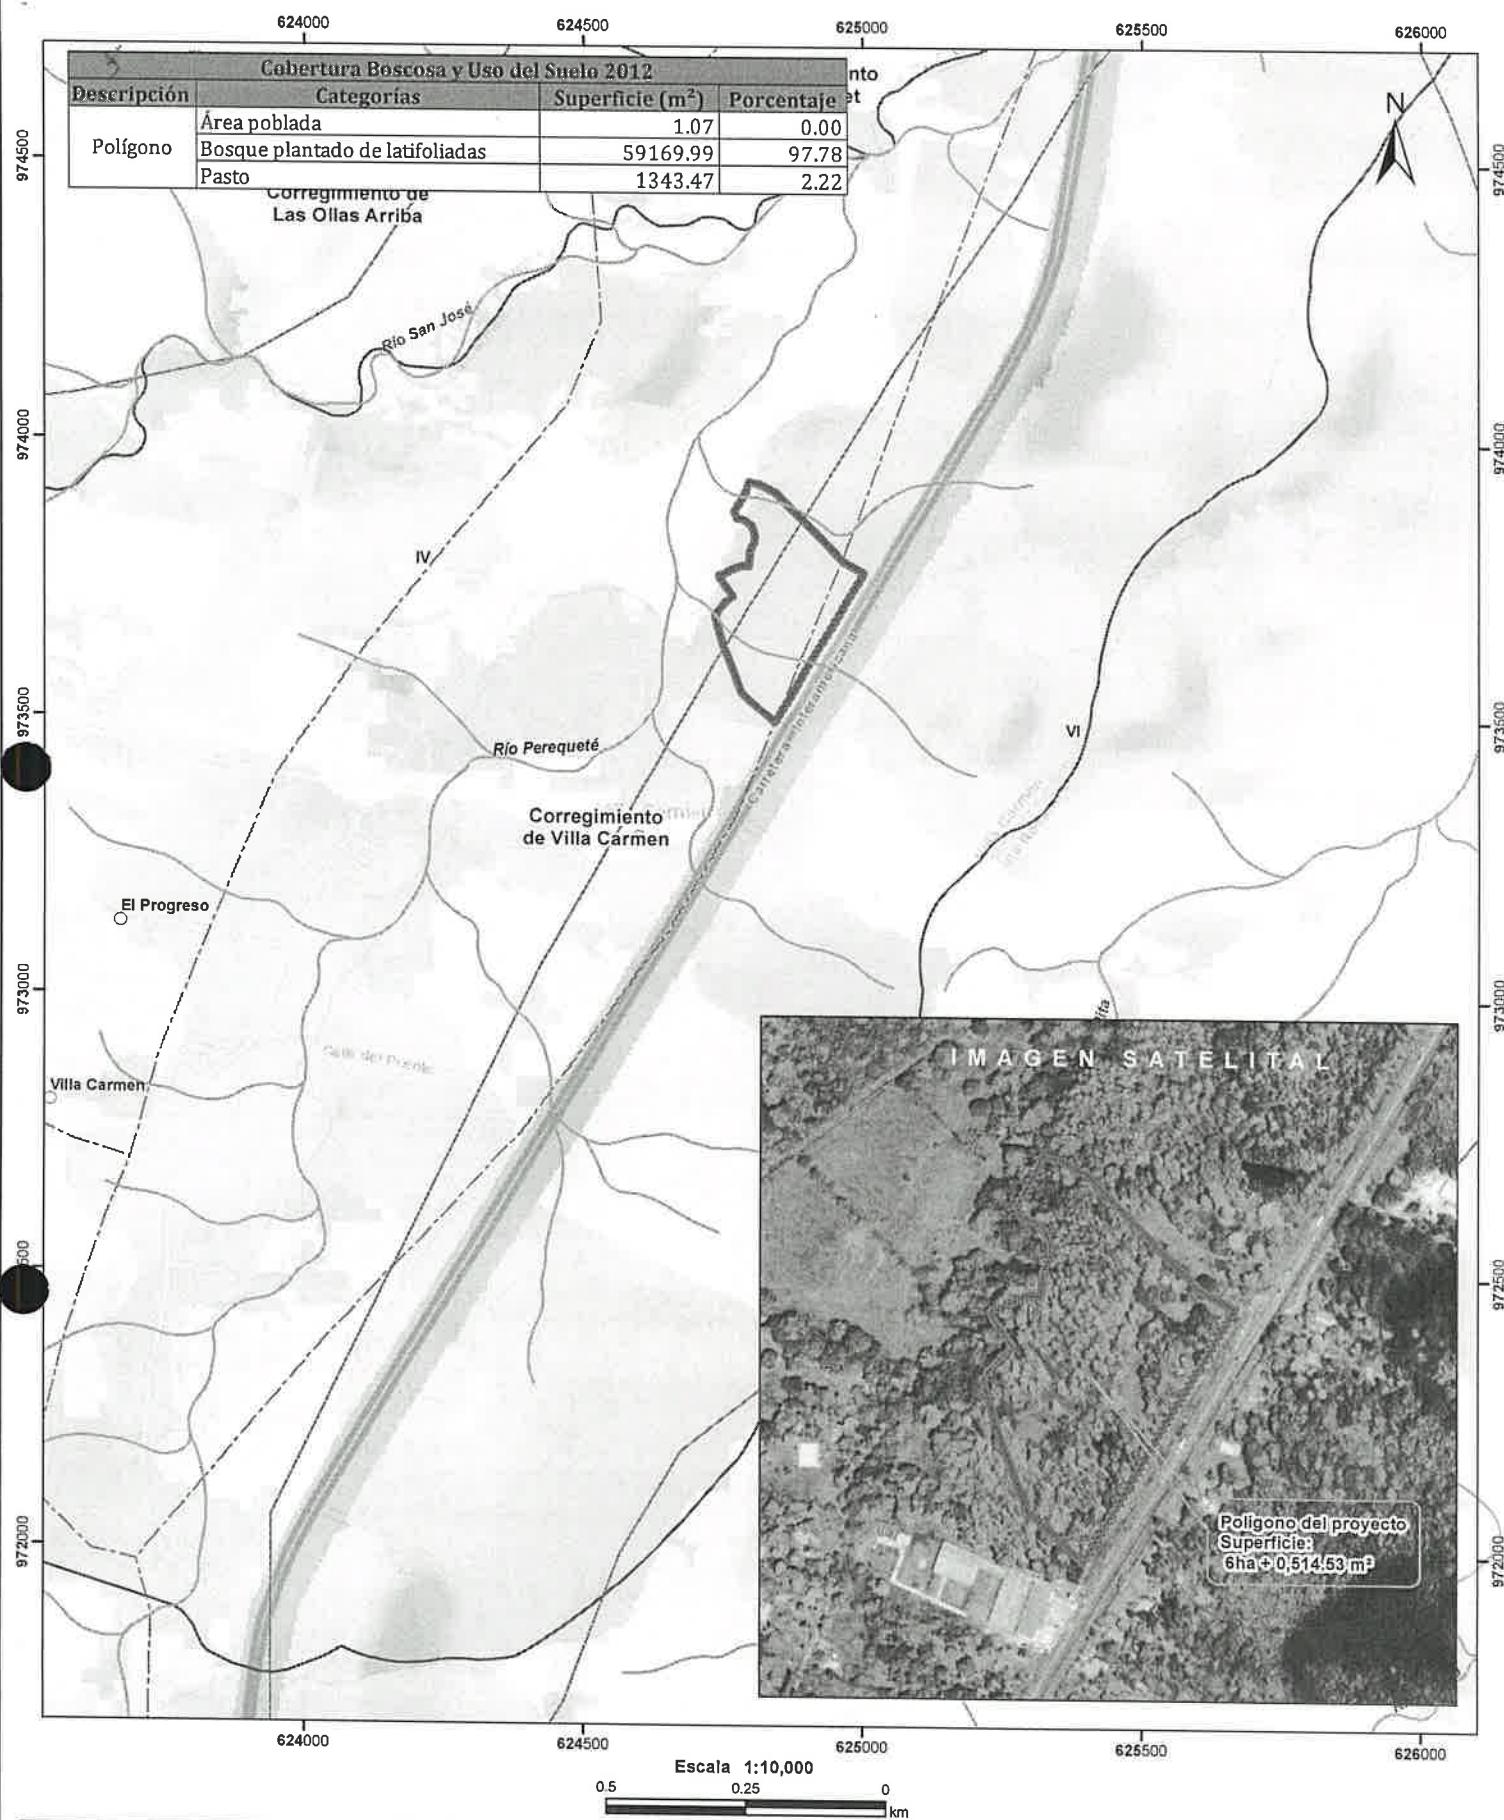
CORREGIMIENTO DE VILLA CARMEN, DISTRITO DE CAPIRA,
PROVINCIA DE PANAMÁ OESTE - PROYECTO LOTIFICACIÓN
DE TERRENO EN CAPIRA (COLONIA REAL)

Con los datos proporcionados se generó un polígono (**6 ha + 0514.53 m²**). El mismo se ubica fuera de los límites del Sistema Nacional de Áreas Protegidas

De acuerdo a la Cobertura Boscosa y Uso del Suelo año 2012, el dato se ubica en las categorías de “**Área poblada**”, “**Bosque plantado de latifoliadas**”, “**Pasto**”; y según la Capacidad Agrológica se ubica en el tipo IV (Arable, muy severas limitaciones en la selección de plantas, requiere un manejo muy cuidadoso o ambas cosas). VI (No arable, con limitaciones severas, aptas para pastos, bosques, tierras de reservas).

- El polígono del proyecto se dibujó en base a las coordenadas proporcionadas.
- El proyecto se ubica fuera de los límites del SINAP.
- El proyecto se ubica en la cuenca hidrográfica No. 138 (Ríos entre el Antón y el Caimito).

1. En informe de verificación de coordenadas, emitido por el Departamento de Geomática de la Dirección de Información Ambiental del Ministerio de Ambiente (Sede Central), se indica que: “Con los datos proporcionados se generó un polígono con una superficie de 6ha+0514.53m²”, contrastando con lo descrito en el Estudio de Impacto Ambiental, categoría, en evaluación, punto **5. DESCRIPCIÓN DEL PROYECTO**, “*para el mismo el promotor cuenta con un polígono con una superficie total de 8 has 4.096 m². Detalle de Planos del proyecto “LOTIFICACIÓN DE TERRENO EN CAPIRA (COLONIA REAL)”, ÁREA TOTAL CATASTRAL 84096.000, 5.2. Ubicación geográfica del proyecto. Mapa topográfico 6ha. (Imagen N°2 Vista del polígono), dado lo anterior se le solicita lo siguiente:*

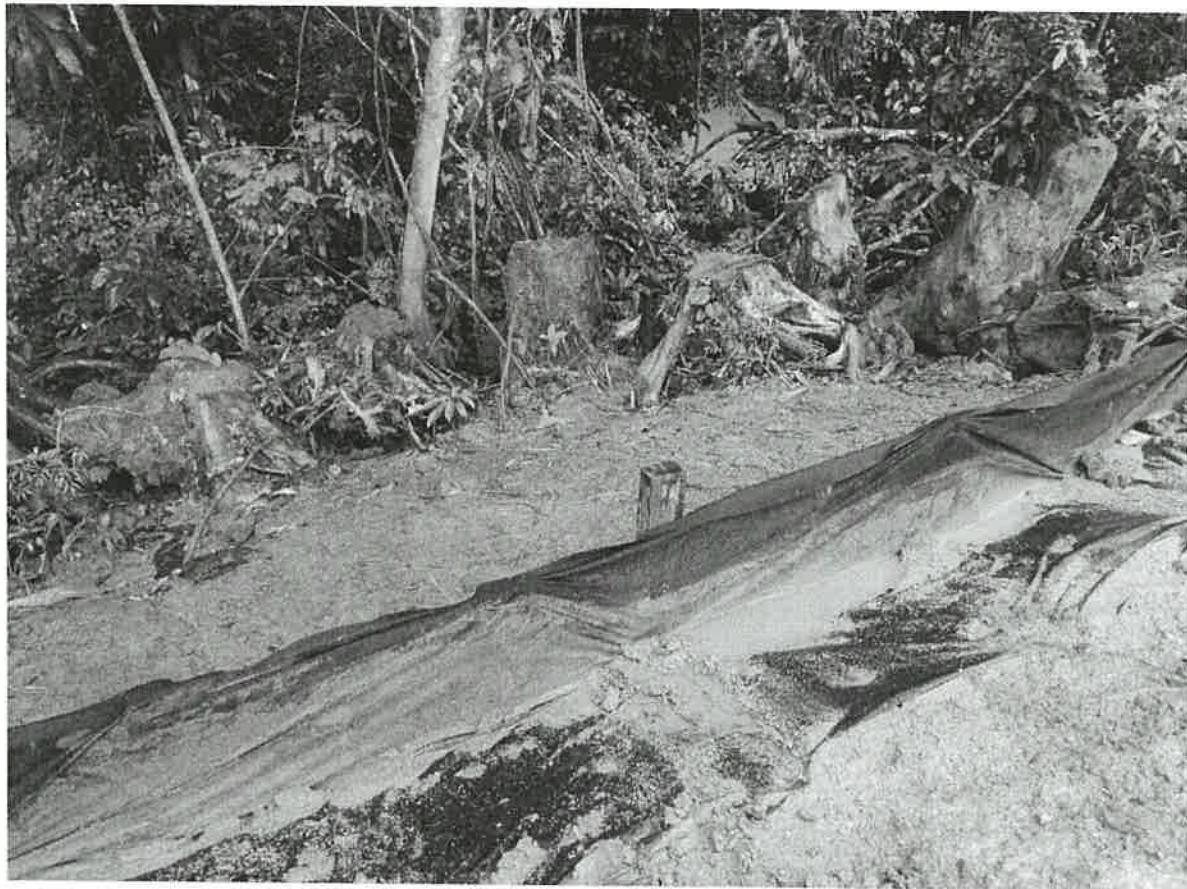
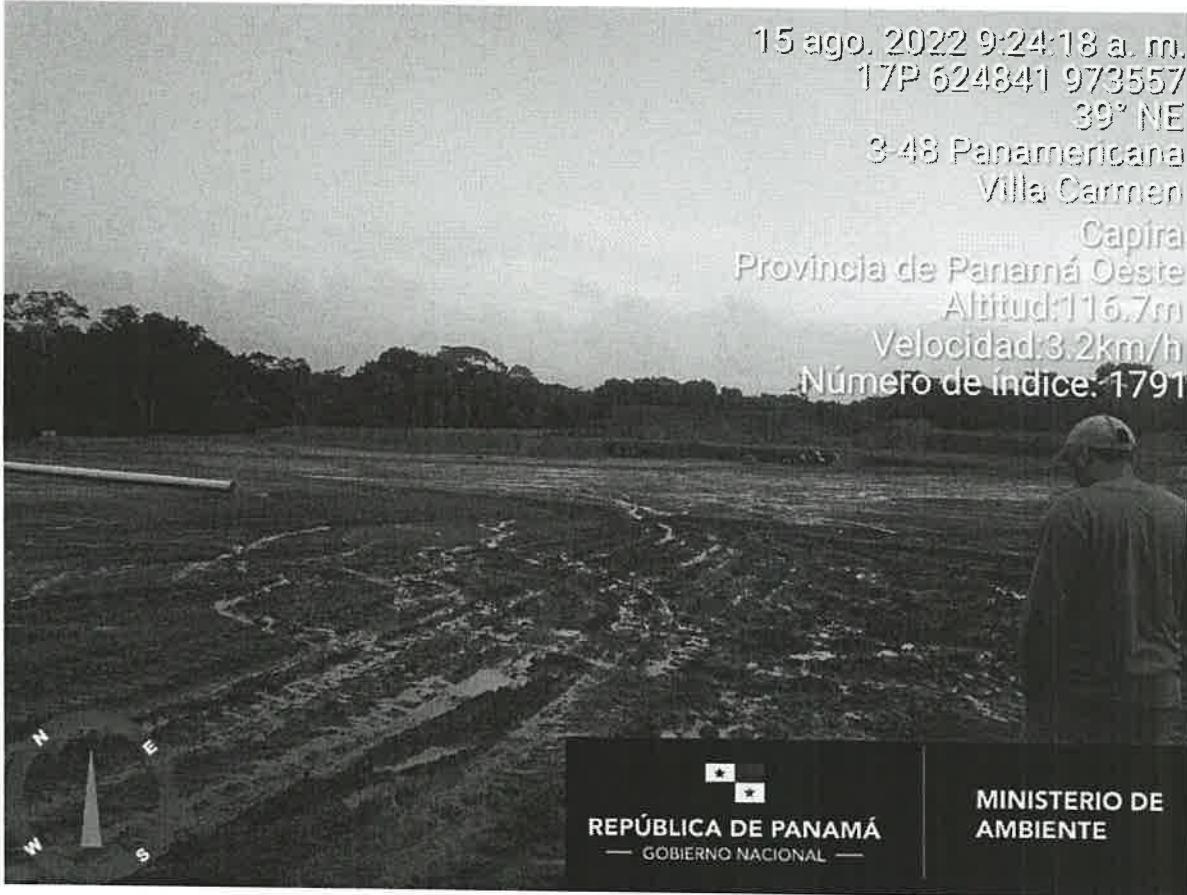
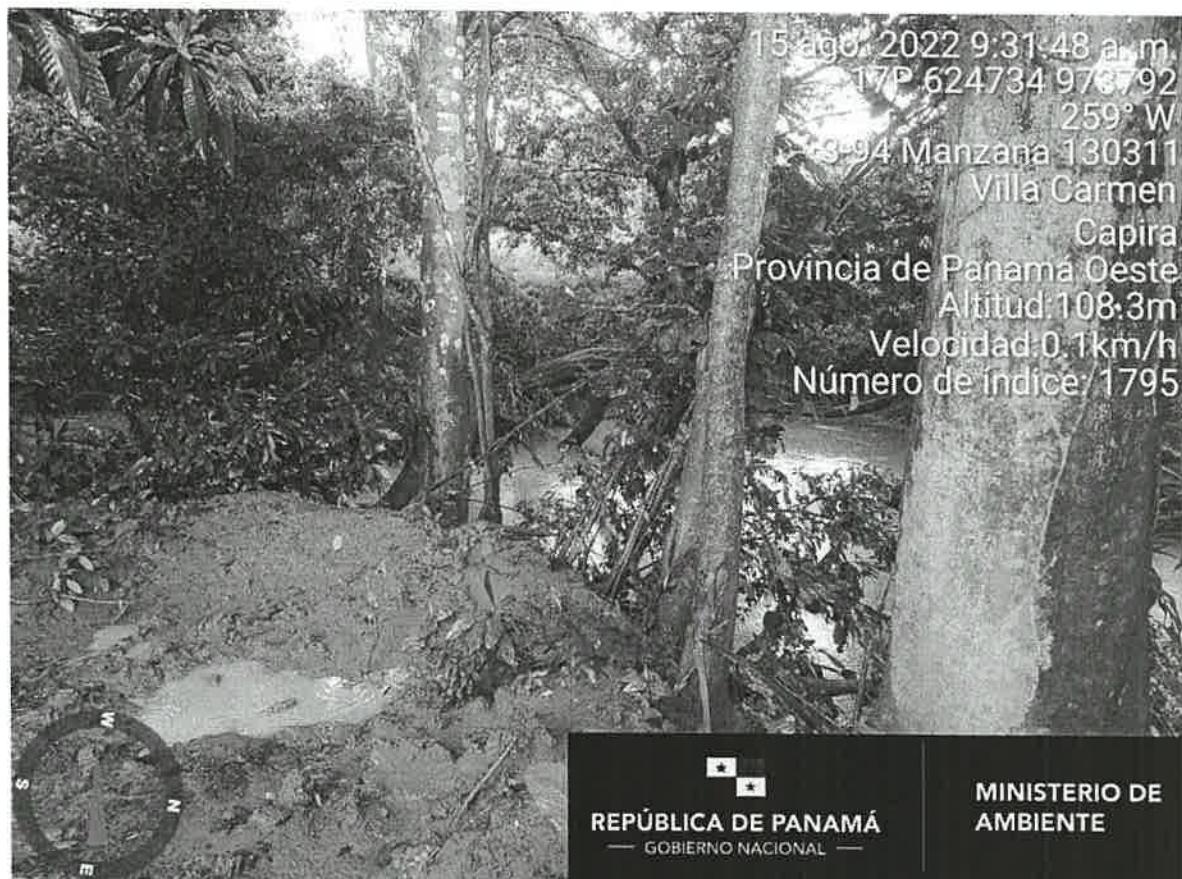
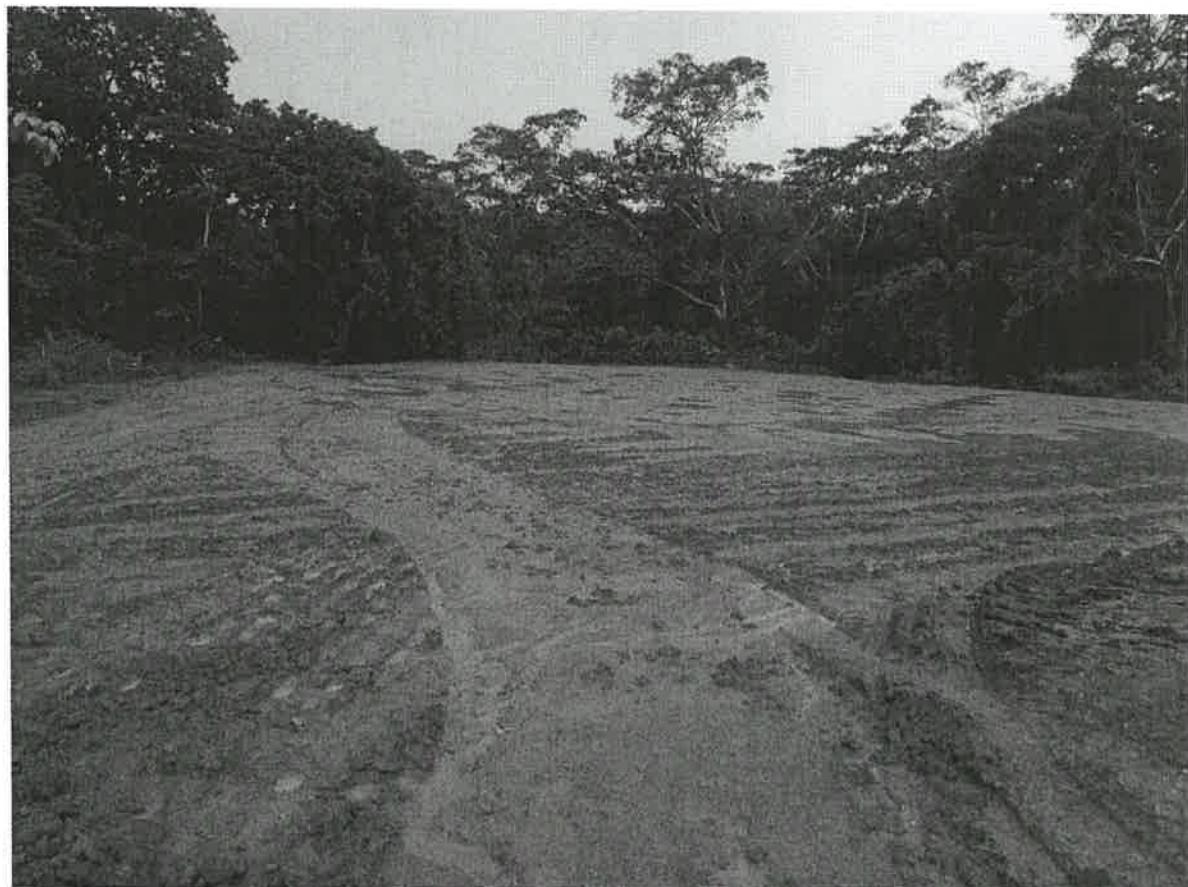
EVIDENCIA FOTOGRÁFICA

Lo señalado en el Estudio de Impacto Ambiental del Proyecto “**LOTIFICACIÓN DE TERRENO EN CAPIRA (COLONIA REAL)**”, en cuanto a la descripción de la vegetación que existe en el área se verificó que no se afectado el Bosque de galería del Río Perequete y se utilizaron mallas de refuerzos para evitar la erosión en el suelo.

- Reforestar la Servidumbre y área de Protección del Río Perequete con especies frutales.
- Utilizar métodos para solventar la erosión del suelo.
- Emitir el presente Informe a la Sección de Evaluación de Impacto Ambiental para el trámite correspondiente.

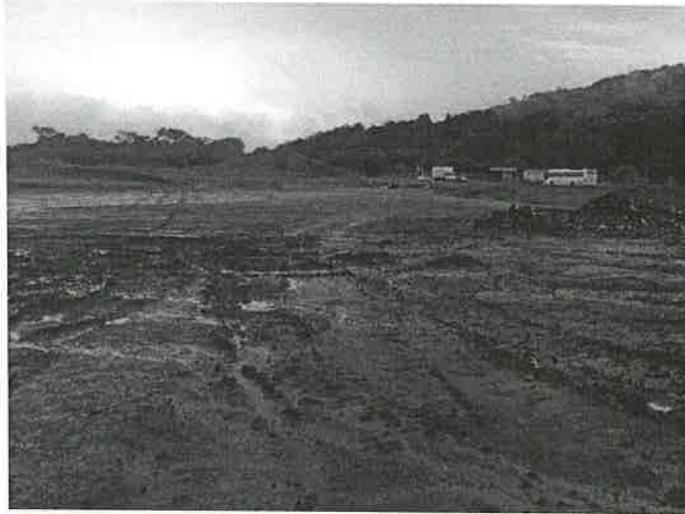
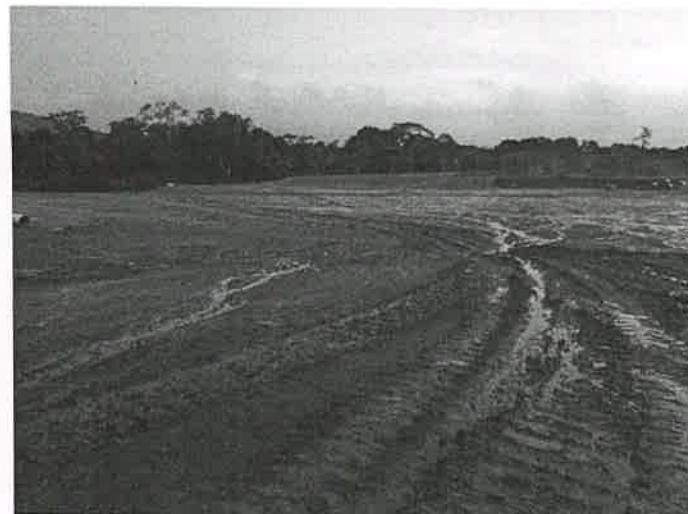
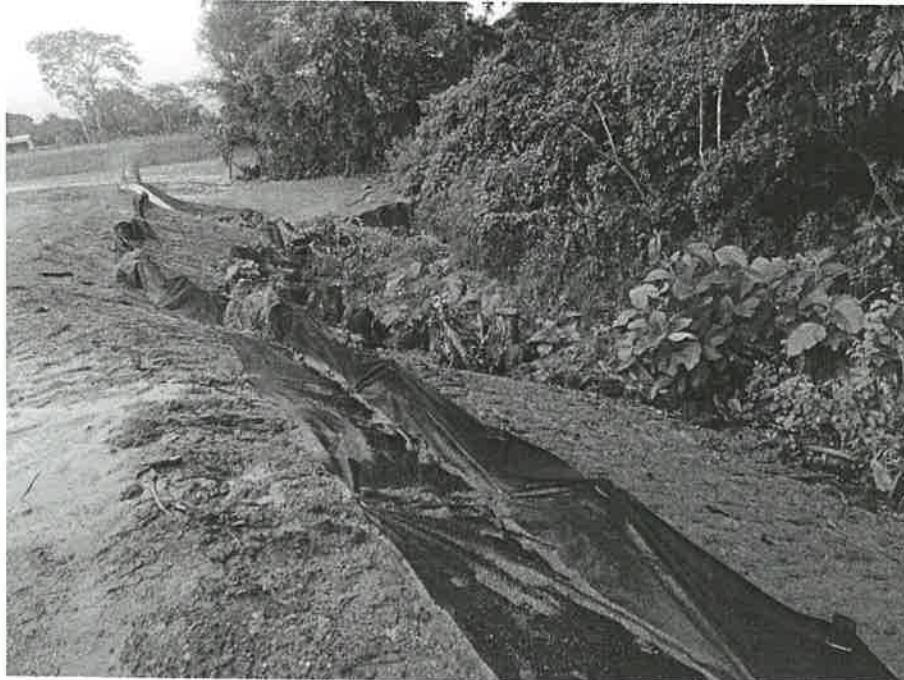
Imagen 1, 2, 3: visuales generales de distintos ángulos del terreno donde se evidencia un relieve ligeramente plano, carente de vegetación en todos sus aspectos, colocación de barreras naturales y de línea de malla para contención, a fin de evitar sedimentación a la fuente hídrica colindante, respetándose el área de protección del mismo. **Fecha:** 15/08/2022. **Foto:** Jean Peñaloza.

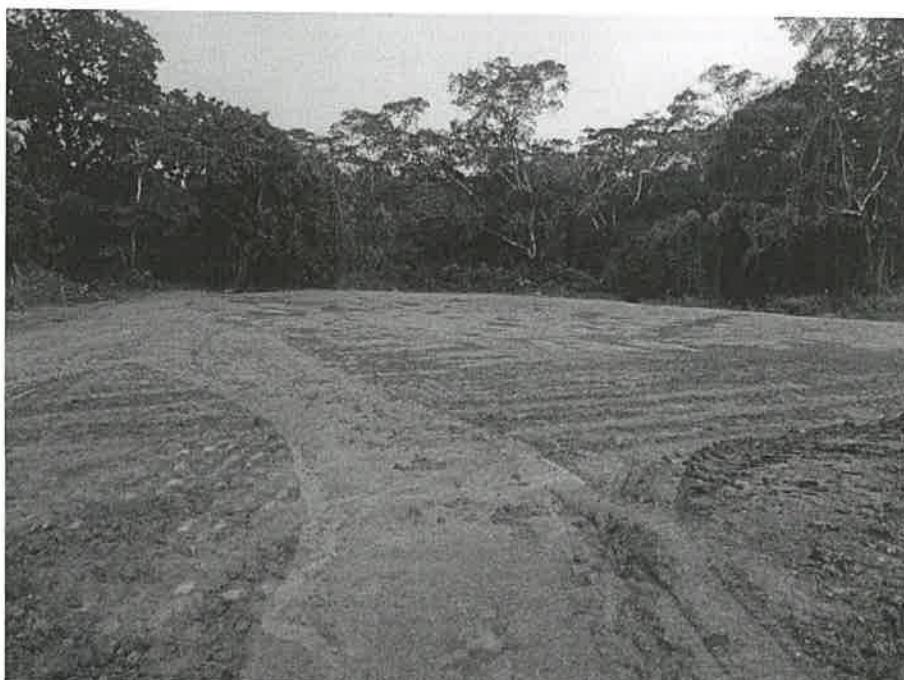
Imagen 4: visuales generales del sitio propuesto para instalación de Planta de Tratamiento de Aguas Residuales (PTAR). **Fecha:** 15/08/2022. **Foto:** Jean Peñaloza.

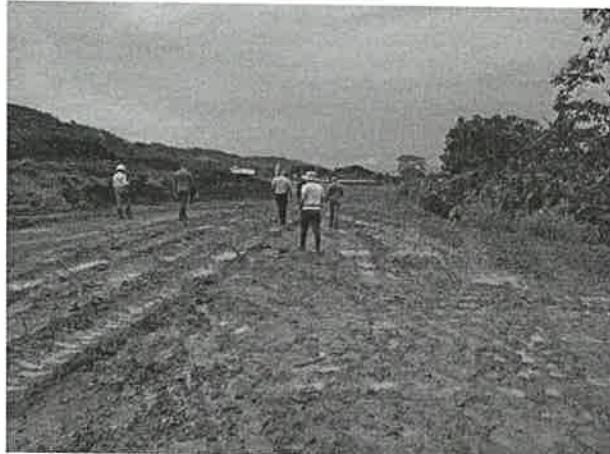
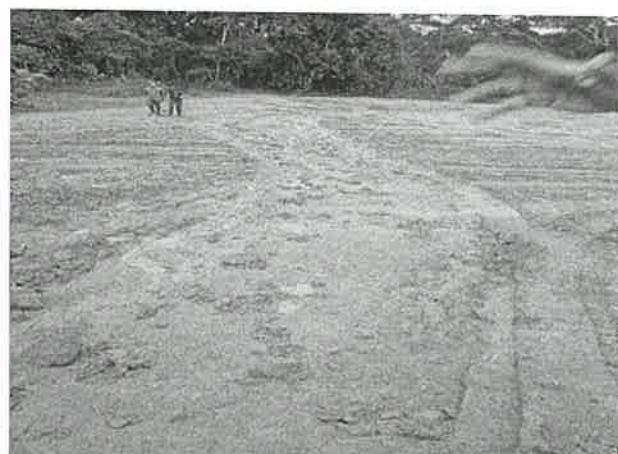
En estas imágenes: "SE OBSERVA EL AVANCE DEL CORTE Y NIVELACIÓN DEL TERRENO DESTINADO PARA EL PROYECTO ARRIBA SEÑALADO". Fotos tomadas por Benjamin Visuetti, el 15 de agosto de 2022.

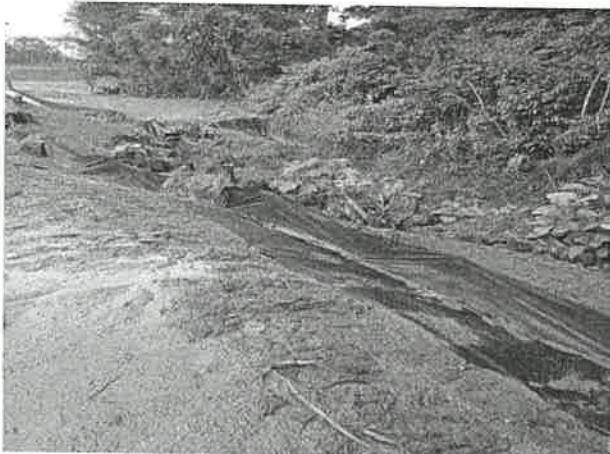
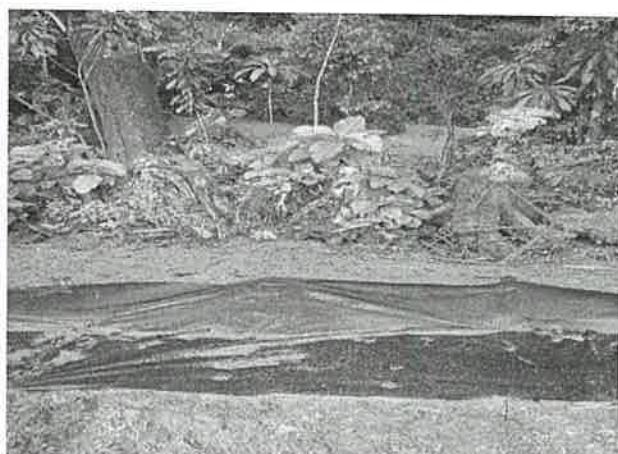
En estas imágenes: "SE OBSERVA EL LÍMITE CON EL RÍO PEREQUETÉ Y EL MANEJO DE LA CONSERVACIÓN DE SUELO QUE SE LLEVA EN EL SITIO". Fotos tomadas por Benjamin Visuetti, el 15 de agosto de 2022.

- Actualmente en el terreno no existe vegetación ya que se realizaron los trabajos de corte y nivelación (movimiento de tierra), con la presentación anteriormente el Estudio categoría1 "Nivelación de Terreno Capira" con resolución de aprobación DRPO-SEIA-RES-IA-060-2021, del 27 de octubre del 2021 y a orillas de río Perequeté, se establecieron obras de conservación de suelos.

- 2) Colocar letreros de aviso que prohíba la cacería y el no molestar a los animales de vida silvestres a orillas del río perequete.
- 3) La empresa promotora deberá mantener personal idóneo para tomar las medidas necesarias por eventualidades que se den materia de rescate y reubicación de fauna y flora silvestre in situ.
