ASUNTO: “Remito Informe No. DRPO-SSH-121-2022 de 16 de agosto de 2022, inspección técnica de evaluación al Estudio de Impacto Ambiental Cat. I, LOTIFICACIÓN DE TERRENO EN CAPIRA (COLONIA REAL).

INFORME TÉCNICO No. DRPO-SSH-121-2022.

NOMBRE DEL PROYECTO:	LOTIFICACIÓN DE TERRENO EN CAPIRA (COLONIA REAL).
PROMOTOR:	COMPAÑÍA AGROINDUSTRIAL Y GANADERA CACHO ROTO, S.A.
UBICACIÓN:	Corregimiento de Villa Carmen, distrito de Capira, provincia de Panamá Oeste.
FECHA DE INSPECCIÓN:	15 de agosto de 2022.
FECHA DE ELABORACIÓN DEL INFORME:	16 de agosto de 2022.
PARTICIPANTES EN LA INSPECCIÓN:	<ul style="list-style-type: none">Mgtr. Germán A. Jaén I.: Técnico de la Sección de Seguridad Hídrica (MiAMBIENTE – Panamá Oeste).Lcdo. Jean C. Peñaloza: Jefe de la Sección de Evaluación de Impacto Ambiental (MiAMBIENTE – Panamá Oeste).Lcda. Mayerlin González: Técnica de la Agencia de Capira (MiAMBIENTE – Panamá Oeste).Lcdo. Benjamín Visuetti: Técnico de la Sección de Áreas Protegidas y Biodiversidad (MiAMBIENTE – Panamá Oeste).Danilo Navarro: Consultor Ambiental.Iraida Ortega: Por la empresa.Richard Villalobos: por la empresa.

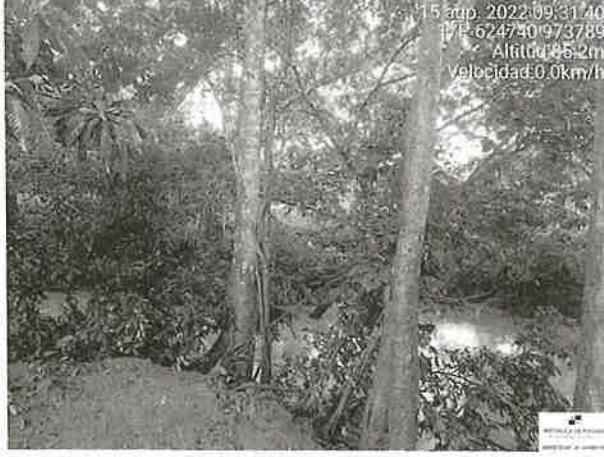
INFORMACIÓN DE LA INSPECCIÓN		
PROYECTO LOTIFICACIÓN DE TERRENO EN CAPIRA (COLONIA REAL).		
Hallazgo No. 1 De OBSERVACIÓN	Fecha:	15 de agosto de 2022.
Descripción del Hallazgo:		Evidencia fotográfica:
<p>Luego de un recorrido por el área del proyecto y verificada las coordenadas UTM WGS-84 en el Sistema Nacional de Información Ambiental (SINIA), se constató que colindante al proyecto LOTIFICACIÓN DE TERRENO EN CAPIRA (COLONIA REAL), cuyo promotor es COMPAÑÍA AGROINDUSTRIAL Y GANADERA CACHO ROTO, S.A., existen un (1) cuerpo de agua denominado: río Perequeté. Coordenadas UTM WGS84 624753 m E / 973726 m N y 624788 m E / 973861 m N.</p> <p>Al momento de la inspección la fuente hídrica mencionada mantiene su bosque de galería y mostraron caudal corrido y coloración oscura, producto de las constantes precipitaciones.</p>		
		Imagen No. 1.
		Imagen No. 2.
Imagen No. 1. Y No. 2. Río Perequeté colindante al proyecto. <i>Fuente: Inspección realizada el 15 de agosto de 2022.</i>

- Que el área donde se pretende realizar el proyecto antes mencionado, se ubica dentro de la cuenca hidrográfica No. 138 (Ríos entre Antón y Caimito).
- Que colindante al área del proyecto, se constaron una (1) fuente hídrica denominada: río Perequeté.
- Que se deberá establecer la respectiva área de protección del río Perequeté, para dar cumplimiento a lo establecido en la Ley 1 de 3 de febrero de 1994 y contribuir con el enriquecimiento de la vegetación existente en la zona contigua al cauce, con la finalidad de protección y conservación del cauce natural.
- Que se constató que, dentro del área de influencia del proyecto, existe un (1) pozo subterráneo, para el aprovechamiento del agua de un acuífero.

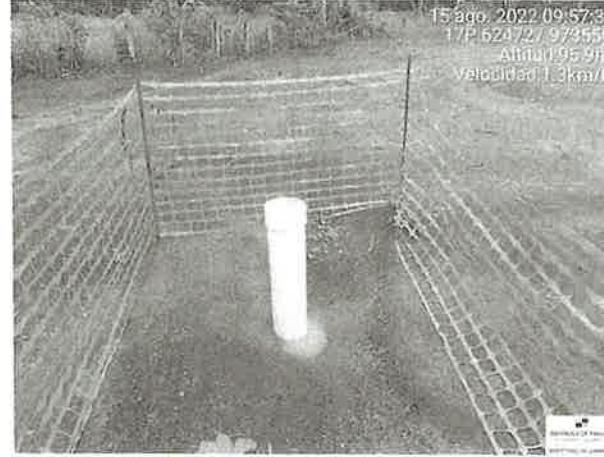
Hallazgo No. 2 De OBSERVACIÓN	Fecha: 15 de agosto de 2022.
Descripción del Hallazgo: Se constató que dentro del área de influencia del proyecto LOTIFICACIÓN DE TERRENO EN CAPIRA (COLONIA REAL), existe un (1) pozo subterráneo, para el aprovechamiento del agua de un acuífero. Coordenadas UTM WGS84 624727 m E / 973550 m N.	Evidencia fotográfica:

- Que el promotor del proyecto deberá tramitar el permiso temporal para uso de agua o concesión para uso de agua en la Sección de Seguridad Hídrica (MiAMBIENTE – Panamá Oeste).
- Que en la etapa de construcción del proyecto se deberá tramitar el permiso temporal de uso de agua para mitigación de polvo y otros usos requeridos en la Sección de Seguridad Hídrica (MiAMBIENTE – Panamá Oeste).
