INFORME DE INSPECCIÓN DE EVALUACIÓN N° 026-2025

NOMBRE DEL PROYECTO:	PH ALTA VISTA LA LAGUNA.
PROMOTORES:	CONAN TREMBLAY / JULIE SIROIS
UBICACIÓN:	Corregimiento de La Laguna, distrito de San Carlos, provincia de Panamá Oeste.
FECHA DE INSPECCIÓN:	13 de febrero de 2025.
FECHA DE ELABORACIÓN DEL INFORME:	14 de febrero de 2025.
PARTICIPANTES EN LA INSPECCIÓN:	<ul style="list-style-type: none"> • Ing. Juan De Dios Abrego: Técnico de la Sección de Evaluación de Impacto Ambiental (MiAMBIENTE – Panamá Oeste). • Lic. Pablo Rodríguez: Técnico de la Sección de Áreas Protegidas y Biodiversidad (MiAMBIENTE – Panamá Oeste). • Téc. Francisco Vera: Técnico de la Agencia de Chame y San Carlos (MiAMBIENTE – Panamá Oeste). • Ing. Manrique Chavarria / Equipo Consultor. • Ing. Alicia Villalobos / Equipo Consultor. • Arantxa Rodríguez / Equipo Consultor. • Ing. Ángel Ruiz / por el Municipio de San Carlos. • Abed Martínez / Honorable Representante.

INFORME DE INSPECCIÓN TÉCNICA SAPB N°-019-2025
Proyecto “P.H. ALTA VISTA LA LAGUNA”
Categoría I.

INFORME DE INSPECCIÓN DRPO-SEIA-No. 056-2025

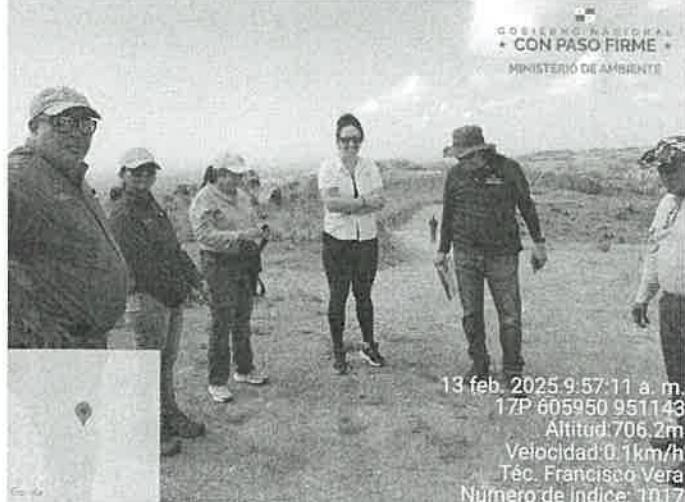
<p>Área del proyecto</p> <p>13 feb. 2025 9:57:11 a.m. 17P 605950 951143 Altitud: 706,2m Velocidad: 0,1km/h Téc. Francisco Vera Número de índice: 1017</p>	
Este proyecto colinda con el área de protección de un ojo de agua, el cual está identificado en el documento objeto de la evaluación como zanja y dentro del proyecto mantiene un Ojo de Agua el cual identificaron como Quebrada Sin Nombre. Cabe mencionar que del Ojo de Agua que se encuentra en la colindancia al proyecto, se abastece la comunidad del Nancito (alrededor de 80 casas)

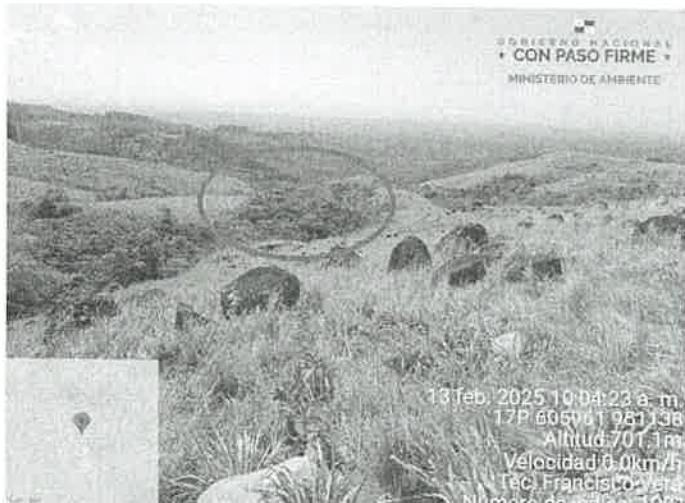
<p>Ojo de Agua fuera del proyecto</p> <p>13 feb. 2025 10:04:23 a.m. 17P 605961 951136 Altitud: 701,1m Velocidad: 0,0km/h Téc. Francisco Vera Número de índice: 1020</p>

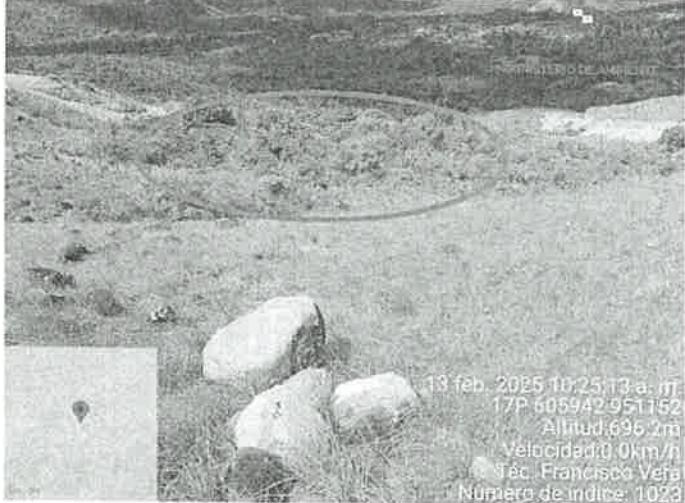
<p>Bosque secundario con desarrollo intermedio (bosque de galerías del Ojo de agua dentro del proyecto)</p> <p>13 feb. 2025 10:25:13 a.m. 17P 605942 951152 Altitud: 696,2m Velocidad: 0,0km/h Téc. Francisco Vera Número de índice: 1023</p>	
<p>Fuente: Inspección realizada el 13 de febrero de 2025.</p>

1. La caracterización de la vegetación existente en el área de influencia del proyecto, no concuerda con la descrita en el estudio, ya que es tipo Gramíneas, Bosque Secundario con Desarrollo Intermedio (el cual se mantiene como Bosque de Galerías del Ojo de Agua existente en el área propuesta para el desarrollo de este proyecto), y parches de Rastrojos.

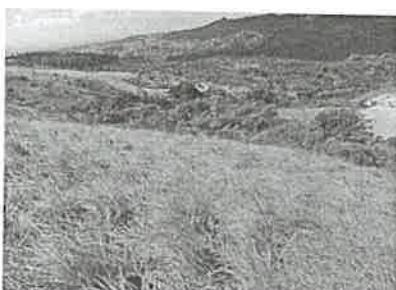
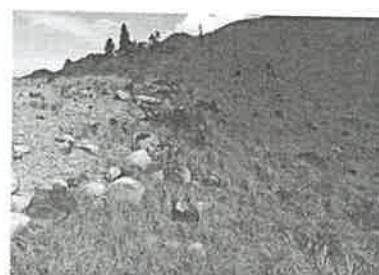
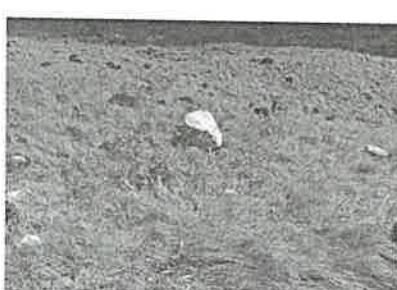
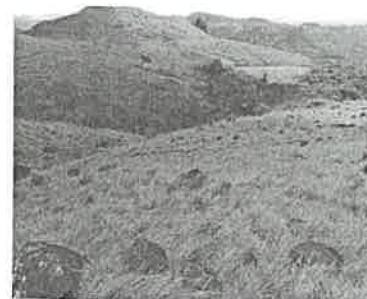
IMÁGENES DEL AREA A IMPACTAR EN EL PROYECTO

1. En el transcurso de la inspección no se observó ni se escuchó la presencia de avifauna.
2. El área a utilizar para el proyecto P.H. ALTA VISTA LA LAGUNA, es de una superficie 4 Ha + 4,117.78 m².
3. No observé presencia de bosque en el área del proyecto

En el área de ejecución del proyecto P.H ALTA VISTA LA LAGUNA, no visualizamos bosques, el área se compone de hierbas con característica de llanuras erosionadas y con muchas rocas, como ya lo mencionamos en las observaciones no se vio presencia de avifauna ni se escuchó cantos de los mismos.

- 1- Si el proyecto es aprobado, y se da inicio a la ejecución del proyecto, nuestra recomendación es que se tomen todas las medidas necesarias, para minimizar los impactos negativos tal como lo presenta el estudio.
- 2- Cumplir estrictamente el punto 5.5 – que habla de la topografía actual y los perfiles de cortes y rellenos, para evitar el arrastre de tierra por las escorrentías en la época lluviosa.
- 3- Remitir el presente Informe Técnico de Inspección Campo, a la Sección de Evaluación de EsIA.

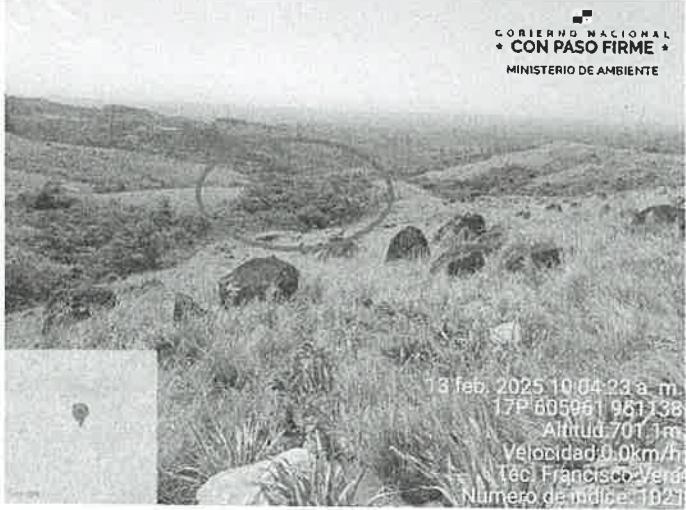
<p>13 feb. 2025 10:04:23 a.m. 17P 605961 951138 Altitud: 701.1m Velocidad: 0.0km/h Téc. Francisco Vera Número de índice: 1021</p> <p>Ojo de Agua fuera del proyecto</p>

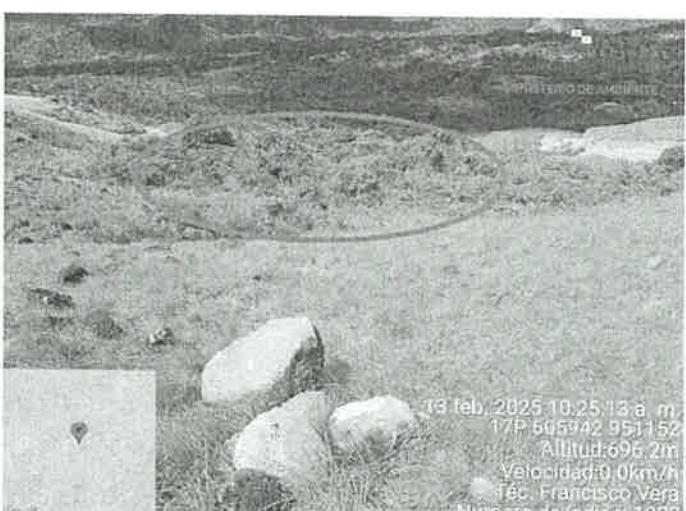
<p>13 feb. 2025 10:25:13 a.m. 17P 605942 951152 Altitud: 696.2m Velocidad: 0.0km/h Téc. Francisco Vera Número de índice: 1023</p> <p>Bosque secundario con desarrollo intermedio (bosque de galerías del Ojo de agua dentro del proyecto)</p>

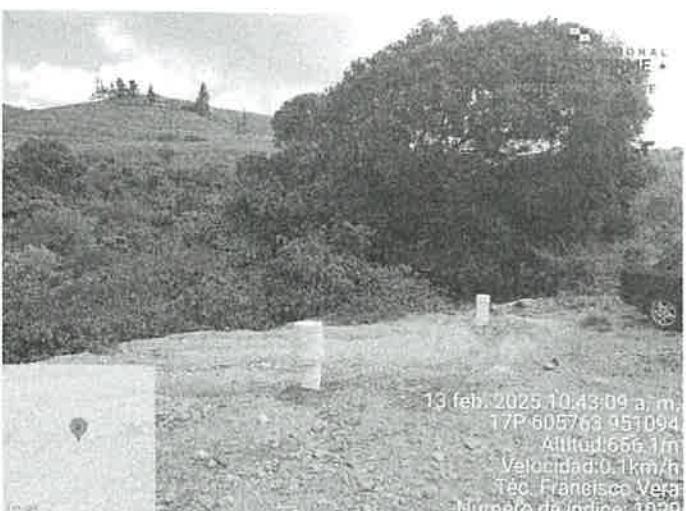
<p>13 feb. 2025 10:43:09 a.m. 17P 605763 951094 Altitud: 656.1m Velocidad: 0.1km/h Téc. Francisco Vera Número de índice: 1029</p> <p>Pozos del proyecto</p>

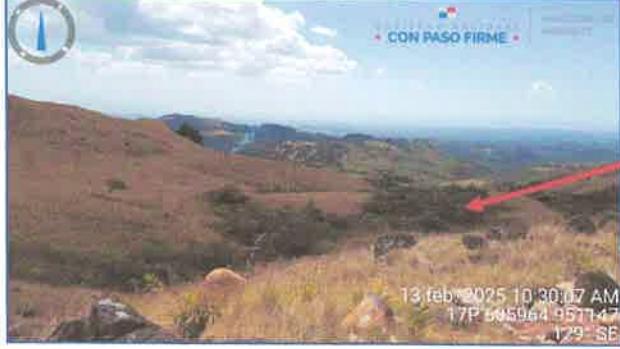
<p>Toma de Agua</p> <p>Foto No.1. Área Identificada en el EsIA como zanja pluvial y se identifica en el campo (ojo de agua) y punto de ubicación de la Toma de Agua de la Comunidad El Nancito.</p>
605962 m E 951147 m N

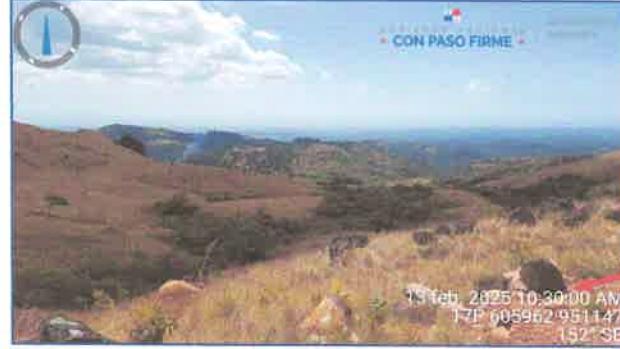
<p>Futuro Lote</p> <p>Foto No.2. Área donde se ubicará un lote del proyecto.</p>
605910 m E 951222 m N

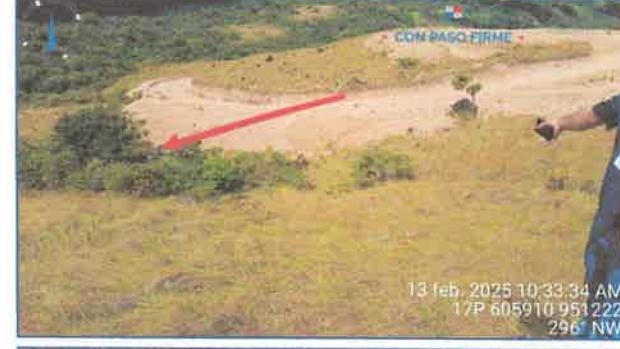
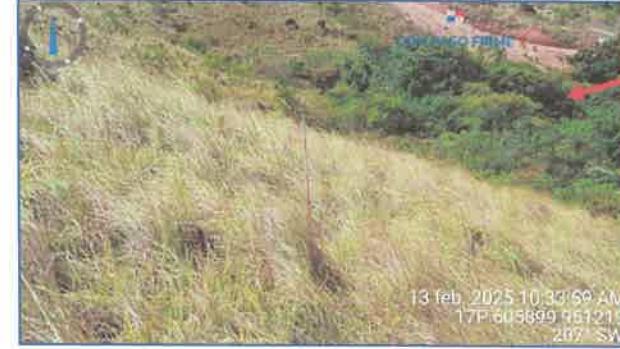
<p>Foto No. 3 y 4. Área del proyecto identificada como Quebrada Sin Nombre.</p>
605899 m E 951219 m N

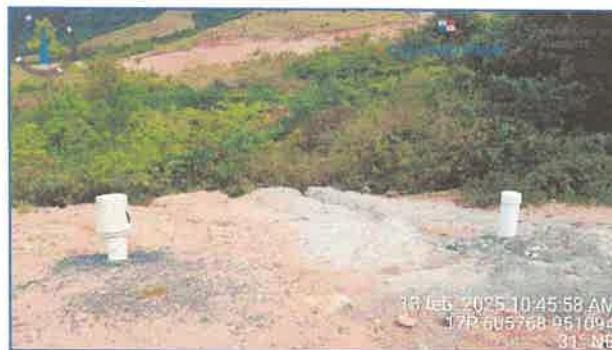
<p>13 feb. 2025 10:45:58 AM 17P 605768 951094 31° NE</p> <p>Foto No.5. Ubicación de dos (2) Pozos en los predios del proyecto.</p>
605780 m E 951162 m N

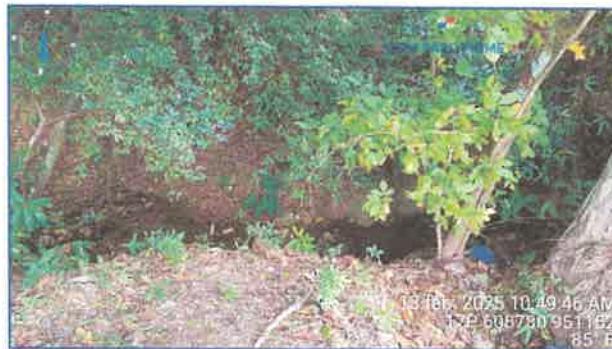
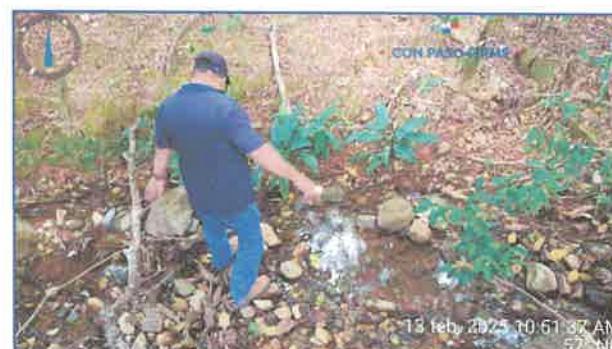
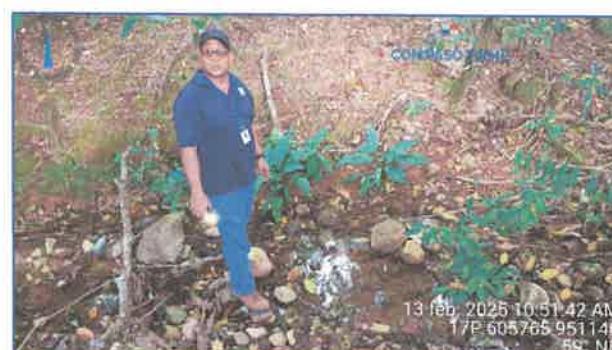
<p>13 feb. 2025 10:51:42 AM 17P 605765 951146 59° NE</p> <p>Foto No. 6, 7 y 8. Canal Pluvial identificada en el EsIA, como Quebrada Sin Nombre, con caudal de agua constante.</p>
605759 m E 951152 m N

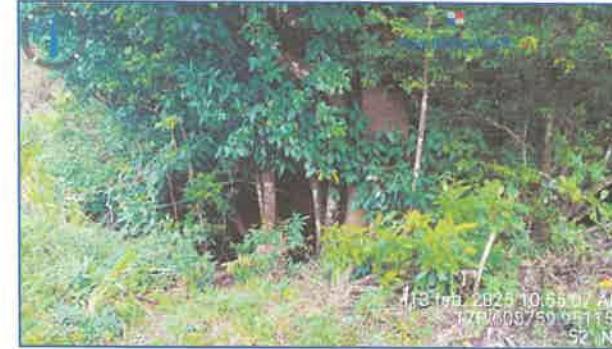
<p>13 feb. 2025 10:55:07 AM 17P 605759 951152 52° NE</p> <p>Foto No. 9: Bosque de Galería que rodea la fuente hídrica, identificada.</p>
