Proyecto: "**ALPINA VIDERE**"

SECCIÓN DE EVALUACIÓN DE IMPACTO AMBIENTAL
INFORME TÉCNICO DE INSPECCIÓN OCULAR
Nº. 083-2024

PROYECTO:	ALPINA VIDERE
PROMOTOR:	ALPINA VIDERE, S.A.
REPRE. LEGAL	ROGER KHAFIF
UBICACIÓN DEL PROYECTO:	PROVINCIA DE CHIRIQUÍ, DISTRITO DE BOQUETE, CORREGIMIENTO DE BAJO BOQUETE
FECHA DE LA INSPECCIÓN:	25 DE OCTUBRE DE 2024
FECHA DEL INFORME:	30 DE OCTUBRE DE 2024
PARTICIPANTES EN LA INSPECCIÓN:	<p>POR EL PROMOTOR: Edgardo Pitti (Arquitecto) Eliecer Castillo (Consultor)</p> <p>POR SECCIÓN DE EVALUACIÓN DE IMP. AMBIENTAL:</p> <ul style="list-style-type: none">• Alains Rojas - Evaluador de EsIA.• Miguel García - Evaluación• Nivia Camacho - Evaluación

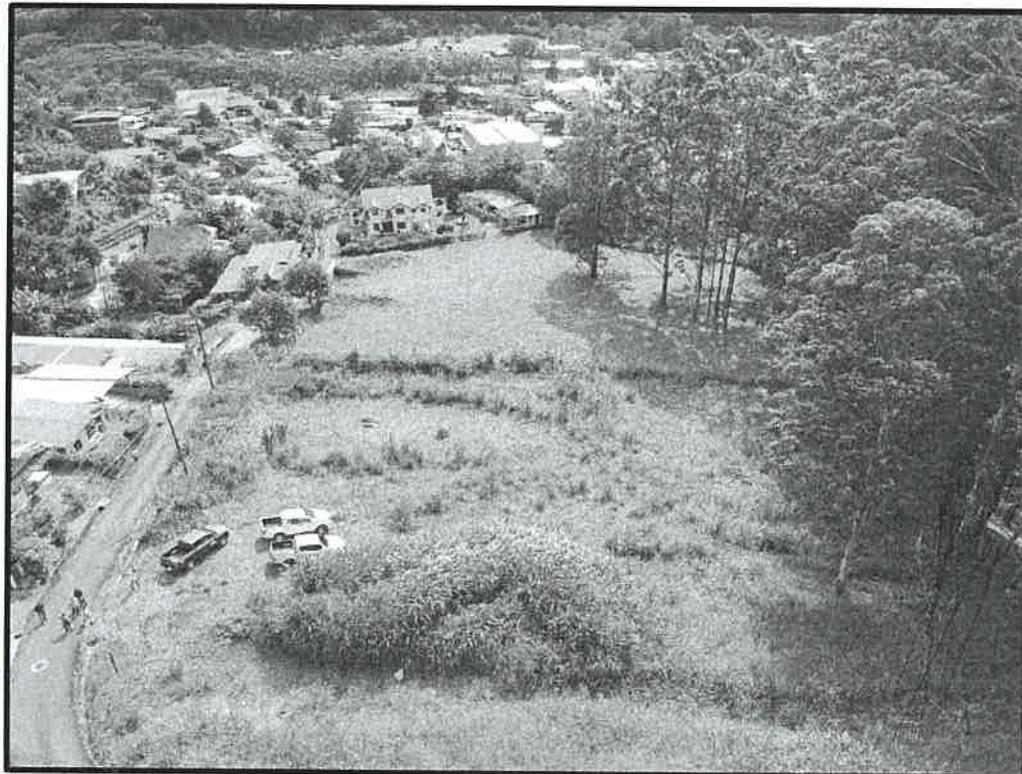
Figura 2. Vista aérea del
polígono del proyecto
“ALPINA VIDERE”,
OCTUBRE 2024, fuente
arojas

El polígono del proyecto se ubica en el lugar conocido como Los Cabezones, vía El Salto, ubicado en una zona residencial, con algunos comercios. La topografía se puede describir como una topografía compuesta por zonas irregulares y planas, conformando así terrazas que, según lo indicado en campo, el proyecto aprovecharía la topografía para realizar la construcción del proyecto “**ALPINA VIDERE**”.

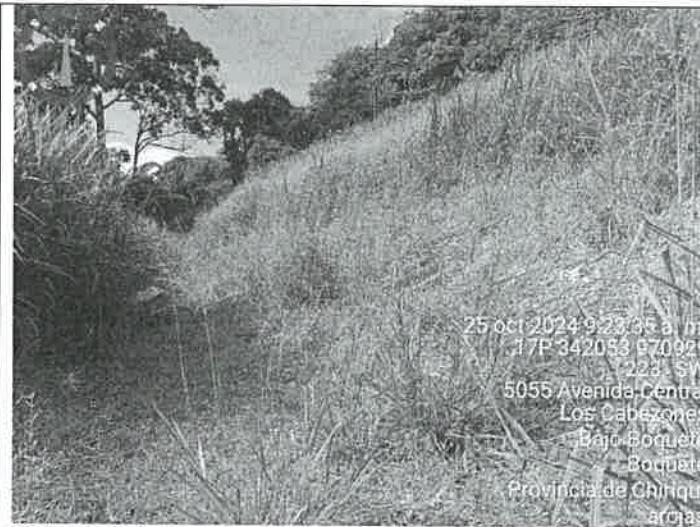
Foto 3. Vista panorámica de la propiedad, vegetación y topografía.

- Durante la inspección en sitio se observó que, la topografía del terreno se encuentra compuesta por un terreno inclinado con algunas planicies en forma de terrazas.

- La vegetación del lote está representada principalmente por gramíneas (Gramo), y árboles de Eucalipto (*Eucalyptus sp*).
- En el área propuesta para el desarrollo del proyecto no se observó ninguna fuente de agua superficial, pero a menos de 50 metros se encuentra un drenaje natural.

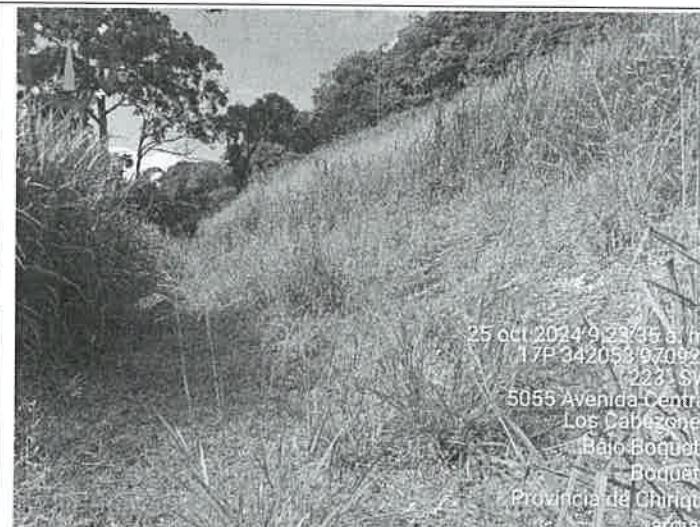
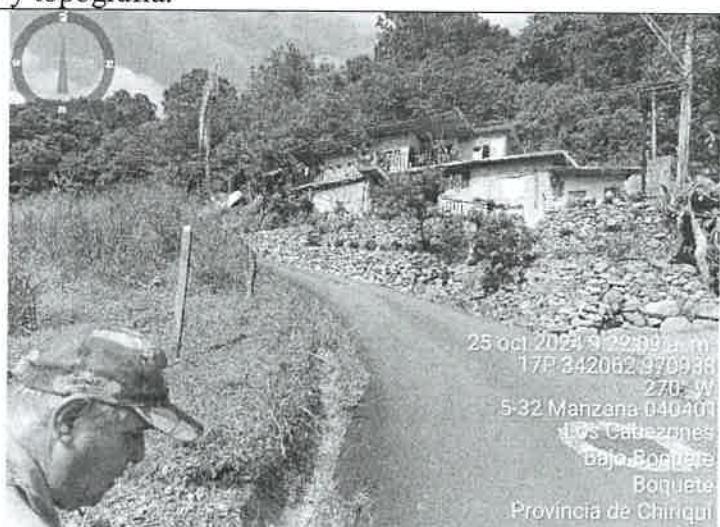
Foto 5 y 6. Vista parcial de la propiedad y vía C 3ra Norte. Octubre 2024

- El proyecto es colindante con la vía C 3^{ra} Norte, dicha vía es estrecha por lo que para el transporte de materiales y demás requerirá la adecuación de la misma.

- a. Indicar si el promotor del proyecto tiene intenciones de realizar algunas mejoras a la calle 3ra Norte, si su respuesta es positiva, describir, presentar diseños de las mejoras y coordenadas del alineamiento.

- b. Indicar que tipos de trabajos se realizaran en la vía que conduce hacia El Salto para evitar el colapso de la misma.
5. **Punto 4.3.4. Cronograma y tiempo de desarrollo de las actividades en cada una de las fases:** en la página 46, se presenta un cuadro el cual no indica el tiempo de cada una de las actividades en lista. Por tal razón:
