INFORME TÉCNICO-236-2022

Informe Técnico de Inspección de EsIA

INFORME TÉCNICO No. DRPO-SSH-207-2022.

INFORME DE INSPECCIÓN TÉCNICA
SAPB N° 183-2022

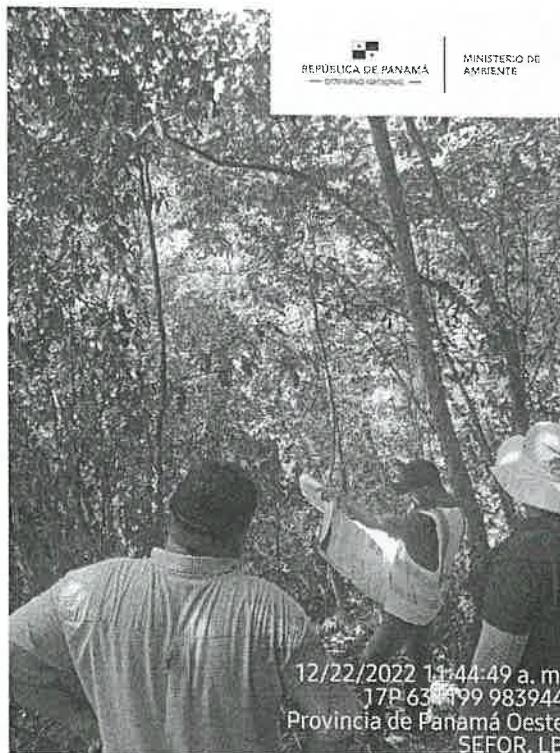
12/22/2022 11:44:49 a.m.
17P 631199 983944
Provincia de Panamá Oeste
SEFOR LB.

descanso de hace aproximadamente 14 años, permitiendo que se desarrolle la regeneración del bosque donde se desarrollado la siguientes coberturas: bosque secundario con desarrollo intermedio, bosque secundario joven (rastrojo), bosque de galería y pequeñas reductos de gramíneas. Además se observó el afloramiento de roca.

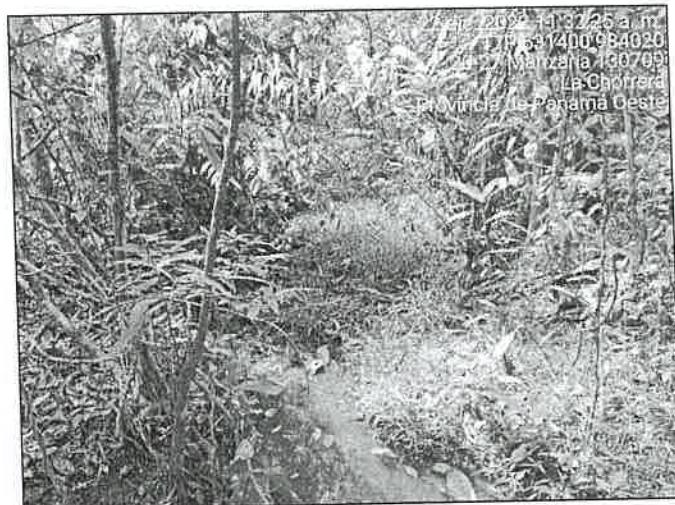
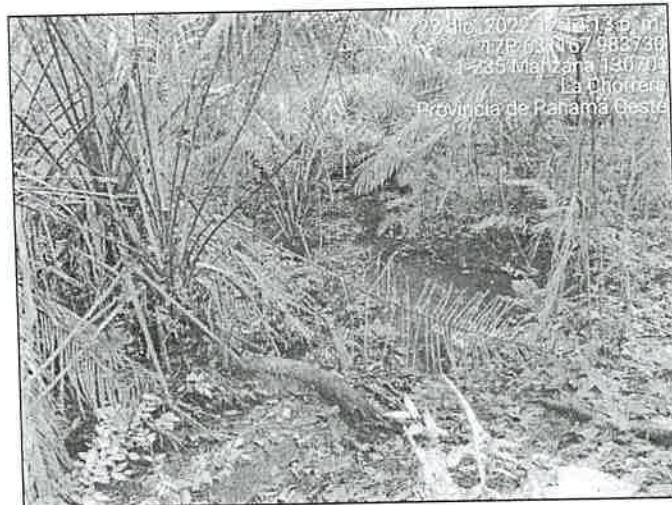
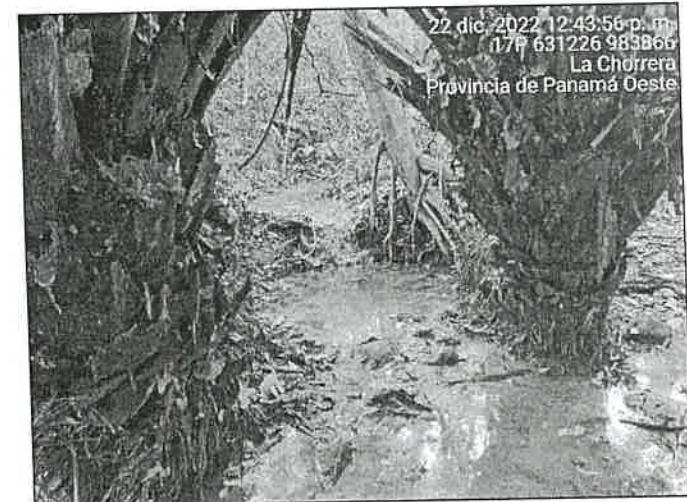
Cabe destacar que ambas fuentes hídricas, al momento de la inspección, mostraron caudal corrido, coloración oscura y un ancho promedio de tres (3) metros.

Imagen No. 1, 2 y 3. Quebrada Sin Nombre, dentro y colindante al polígono del proyecto. **Fuente:** inspección realizada el 22 de diciembre de 2022.

- Que se deberá establecer la respectiva área de protección de las quebradas Sin Nombre, para dar cumplimiento a lo establecido en la Ley 1 de 3 de febrero de 1994 y contribuir con el enriquecimiento de la vegetación existente en la zona contigua al cauce, con la finalidad de protección y conservación del cauce natural.

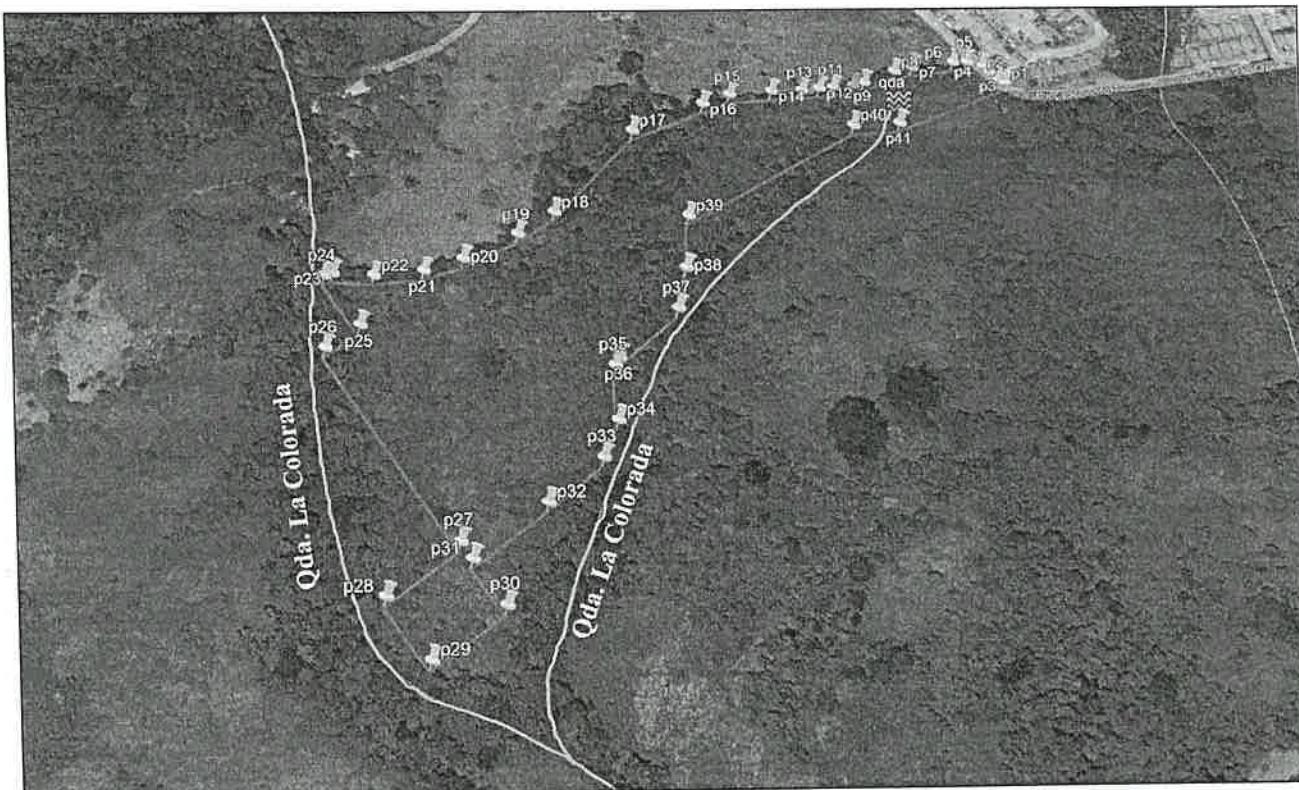
Luego de un recorrido por el área de influencia del proyecto y verificada las coordenadas UTM WGS-84 en el Sistema Nacional de Información Ambiental (SINIA), se constató que, el polígono en evaluación, es atravesado por una (01) fuente hídrica denominada: quebrada Sin Nombre, la cual sale y mantiene colindancia en dirección a la zona Sur.

De igual forma se constató colindancia en la zona Oeste con otra fuente hídrica denominada: quebrada Sin Nombre, la cual discurre hacia la zona Suroeste y se une a la otra quebrada Sin Nombre.

Imagen No. 4. Vista satelital de Google Earth, donde se muestran las fuentes hídricas dentro y colindante al polígono del proyecto.

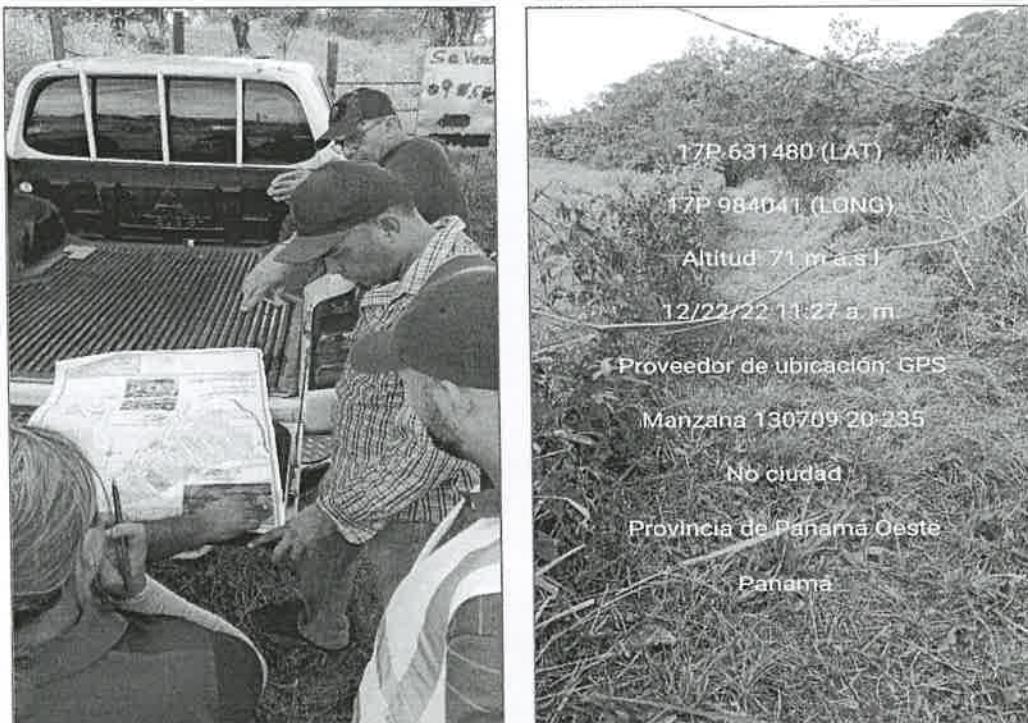
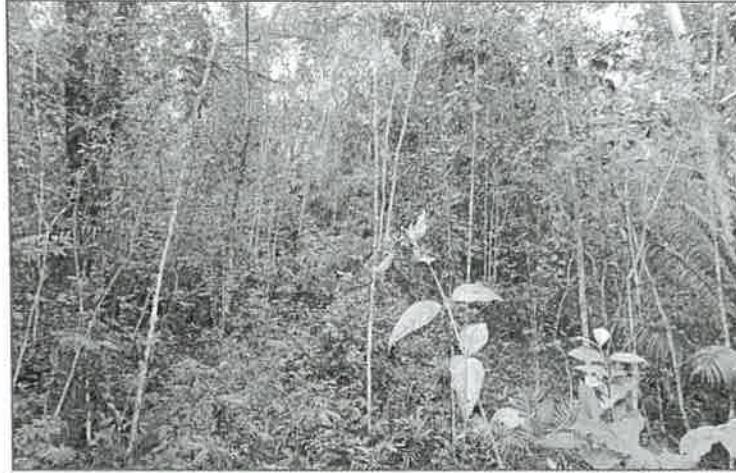
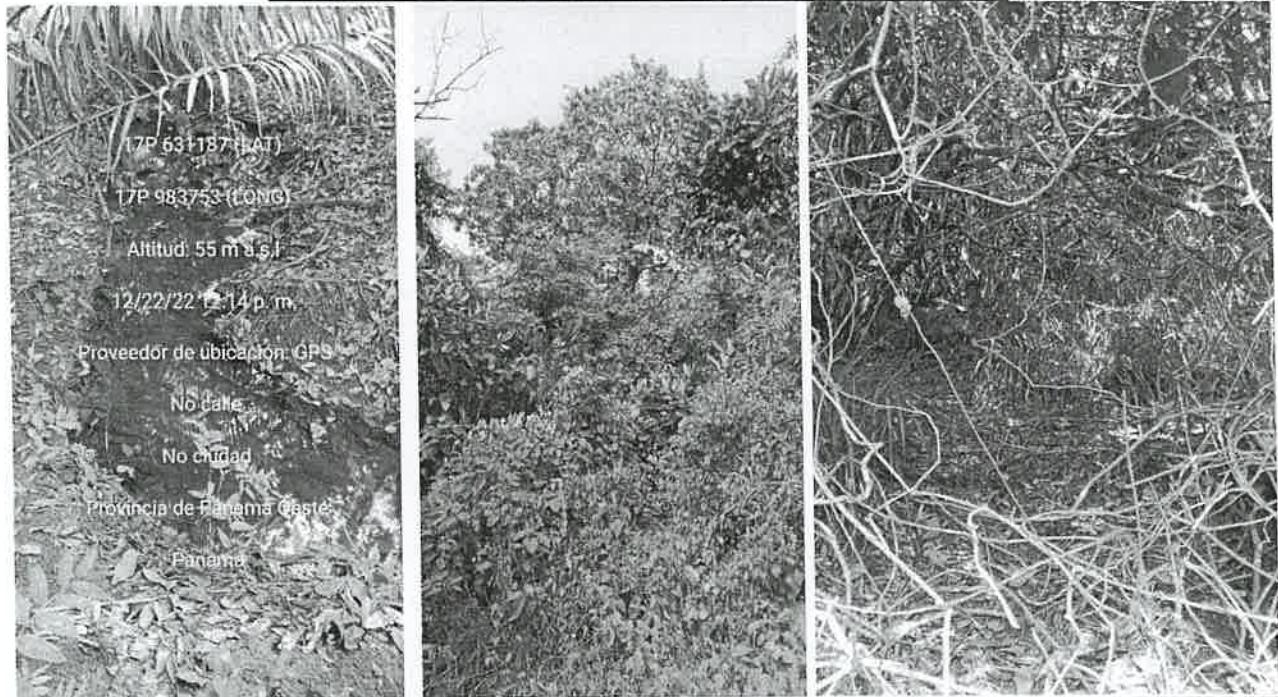
Evidencia fotográfica del sitio

Iniciado el recorrido se aprecia un pequeño reducto de pasto, una fuente hídrica que atraviesa la finca y luego va recorriendo el perímetro de la misma, el resto del terreno está compuesto entre rastrojos y bosque secundario con desarrollo intermedio, creando así los factores bióticos y abióticos aptos para albergar especies de vida silvestre.

VEGETACION:	Gramíneas, rastrojos y bosque con desarrollo intermedio.
RECURSO HIDRICO:	Se observa una pequeña fuente hídrica que atraviesa y luego será colindancia al proyecto.
FAUNA SILVESTRE:	se observó madrigueras, se observó y escuchó aves
TOPOGRAFIA:	El terreno donde se presenta el proyecto presenta pendientes de 12 a 20%.

- 1) De ser aprobado el EslA, Cat, I; solicitar a la empresa promotora Promart,,S.A., la presentación del respectivo plan de rescate y reubicación de flora y fauna silvestre.
