Memorando  
DSH-304-2025

**ASUNTO** : Envío de informe técnico de primera información aclaratoria al EsIA categoría II, denominado: **HATO MONTAÑA MACROLOTE 3.**

**INFORME TÉCNICO PRIMERA INFORMACIÓN ACLARATORIA No. DSH-  
DCS-009-2025**

REVISIÓN DOCUMENTAL A LA PRIMERA INFORMACIÓN ACLARATORIA DEL  
EsIA DEL PROYECTO DENOMINADO  
**HATO MONTAÑA MACROLOTE 3**

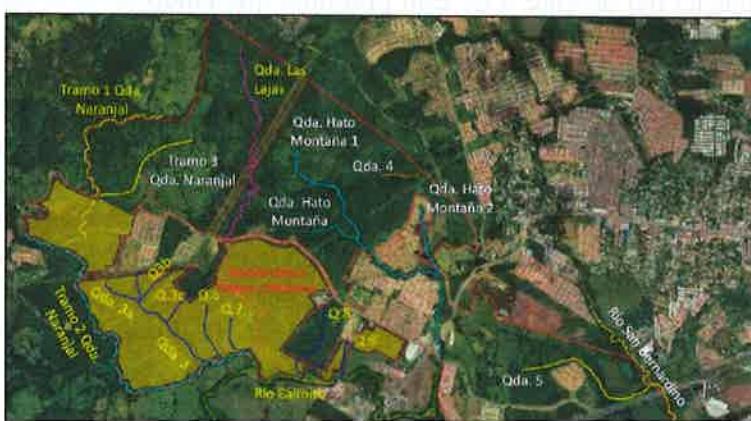
Figura No. 2 Identificación de cauces.

- a) Basados en la información del Estudio Hidrológico e Hidráulico actualizado del proyecto y presentado en el anexo 3, se han identificado 12 cauces existentes dentro o colindantes del proyecto, cuya identificación se realiza en el siguiente cuadro e imagen de identificación de cauces.

<b>Id.</b>	<b>Nombre Oficial</b>	<b>Nombre Asignado</b>
1	Quebrada El Naranjal	Tramo 1 Qda. El Naranjal
2	Quebrada El Naranjal	Tramo 2 Qda. El Naranjal
4	Qda. Sin Nombre	Quebrada 3
5	Qda. Sin Nombre	Quebrada 3a
6	Qda. Sin Nombre	Quebrada 3b
7	Quebrada Las Lajas	Quebrada Las Lajas
12	Río Caimito	Río Caimito
15	Quebrada Sin Nombre	Quebrada 6
16	Quebrada Sin Nombre	Quebrada 7
17	Quebrada Sin Nombre	Quebrada 3c
18	Quebrada Sin Nombre	Quebrada 8
19	Quebrada Sin Nombre	Quebrada 9
