## Proyecto: "ALPINA VIDERE"

SISTEMA NACIONAL DE PROTECCIÓN CIVIL  
DEPARTAMENTO DE PREVENCIÓN Y MITIGACIÓN DE DESASTRES  
SINAPROC-DPM-174/09-05-2025

**“Proyecto Alpina Videre”  
Ubicado en el corregimiento de Bajo Boquete  
distrito de Boquete y provincia de Chiriquí.**

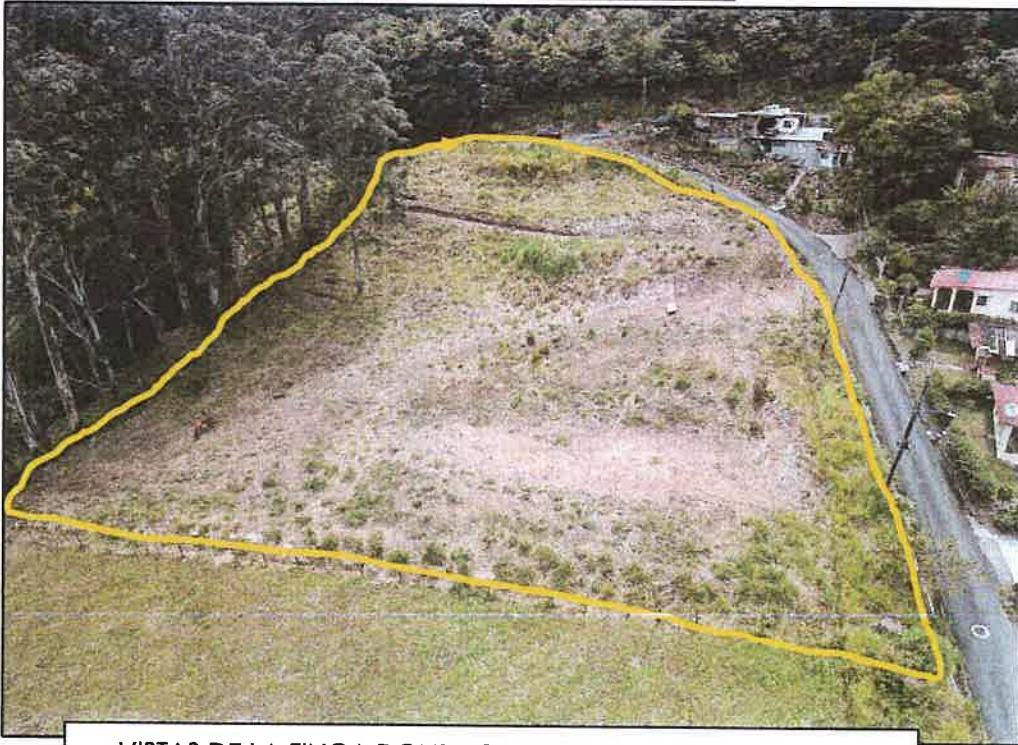
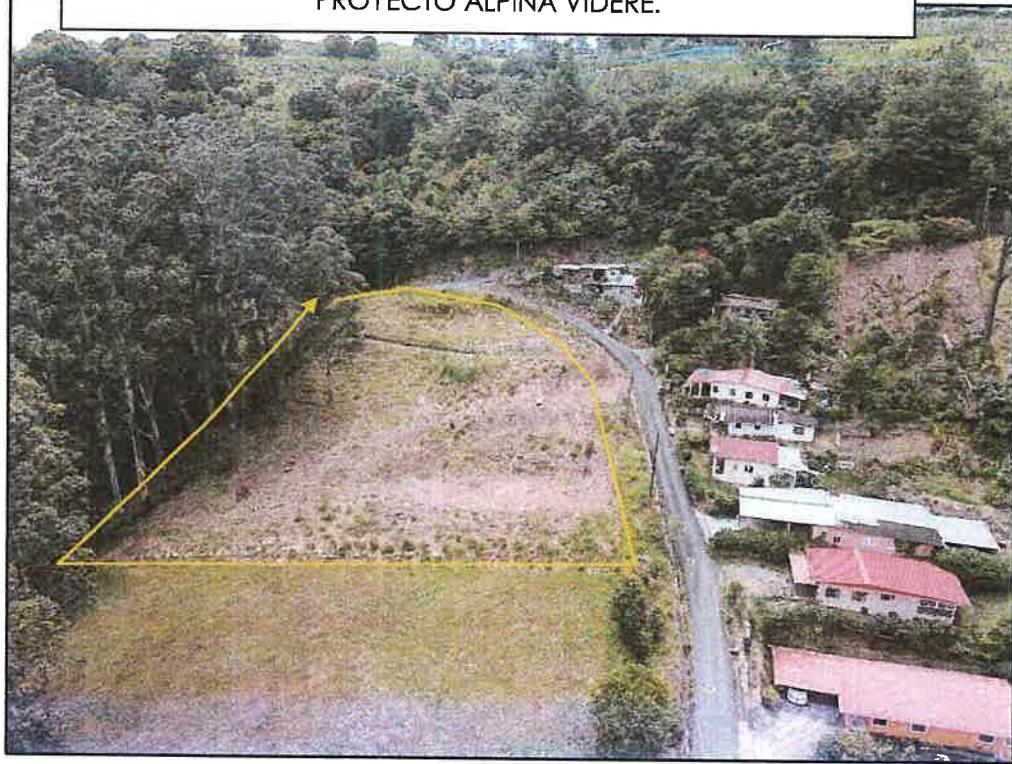
- La finca inspeccionada se ubica en el sector denominado El Salto, la cual tiene parte muy alta con pendiente y una parte baja, la diferencia de nivel entre punto más alto y más bajo es aproximadamente de dieciséis (16) metros.

- Al momento de llegar al lugar se pudo observar que el terreno no ha sido intervenido, mantiene vegetación y cerca de alambre de púas.
- La finca colinda al Norte con calle de asfalto en buen estado, se observó que la calle 3<sup>ra</sup> Norte tiene menor amplitud que la calle de asfalto con la cual se intersecta al Noreste.

- La vegetación existente en el lugar son herbazales y algunos árboles de Eucalipto.
- El terreno mantiene una topografía variada, una parte tiene pendientes pronunciadas y otra parte tiene pendientes más suaves.

VISTAS DE LA FINCA DONDE SE PRETENDE DESARROLLAR EL  
PROYECTO ALPINA VIDERE.

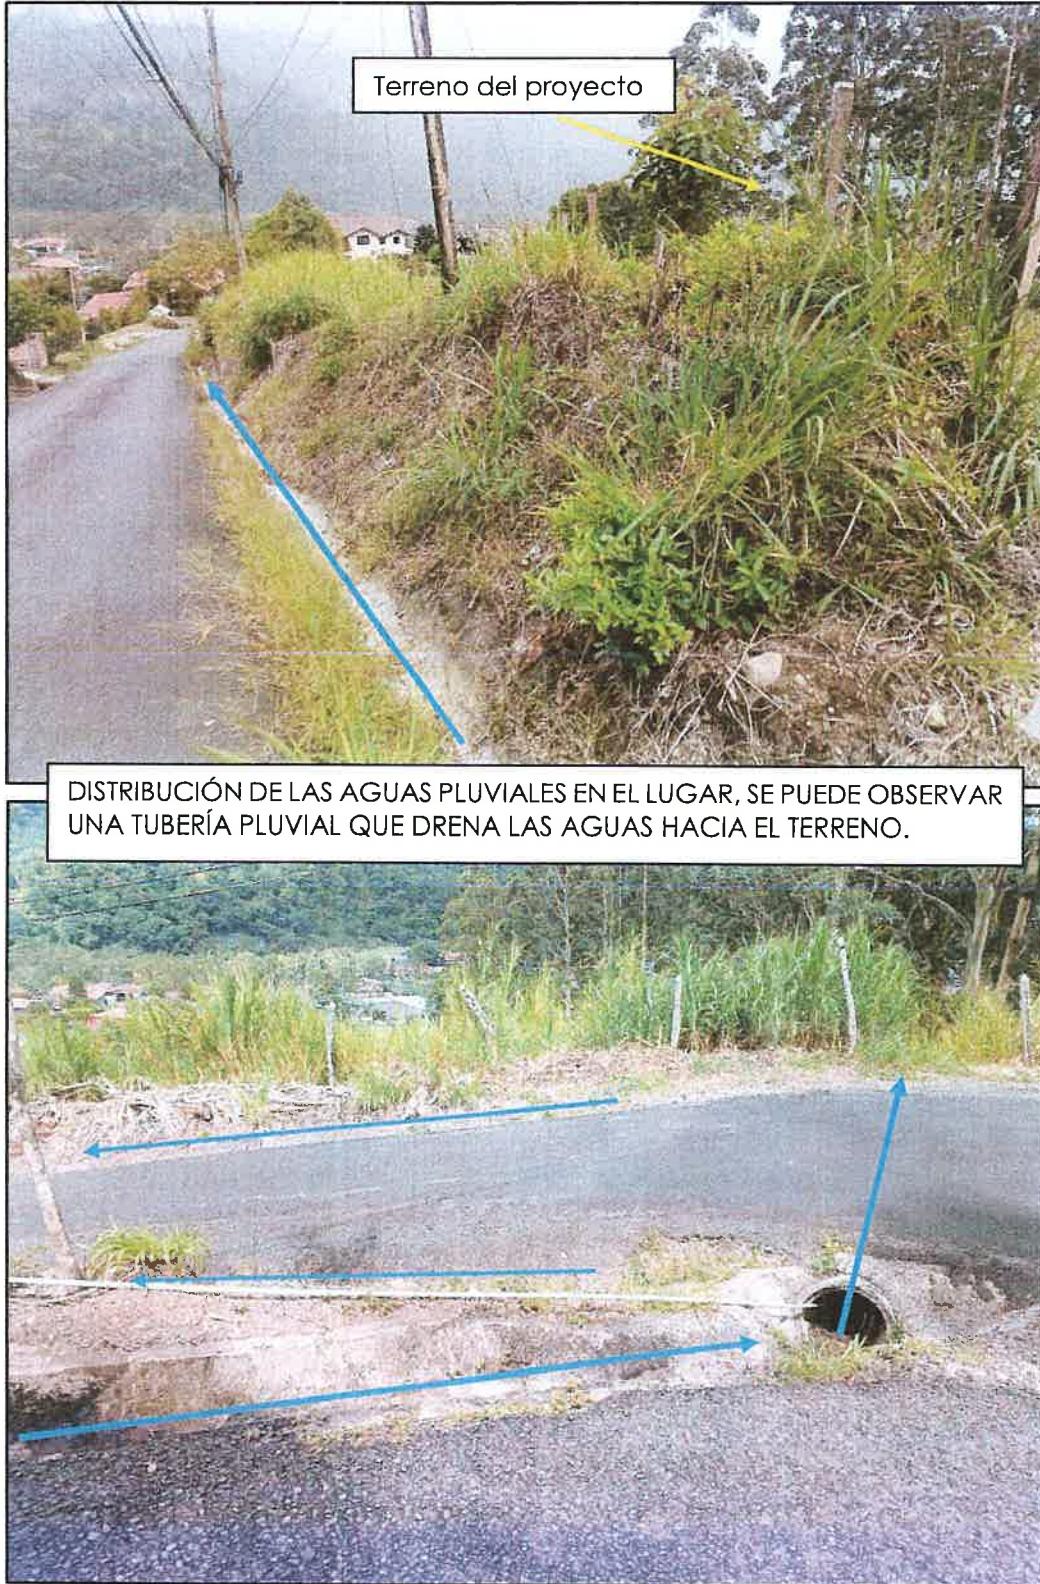
IMÁGENES MUESTRAN LA CONDUCCIÓN DE LAS AGUAS PLUVIALES EN EL LUGAR.

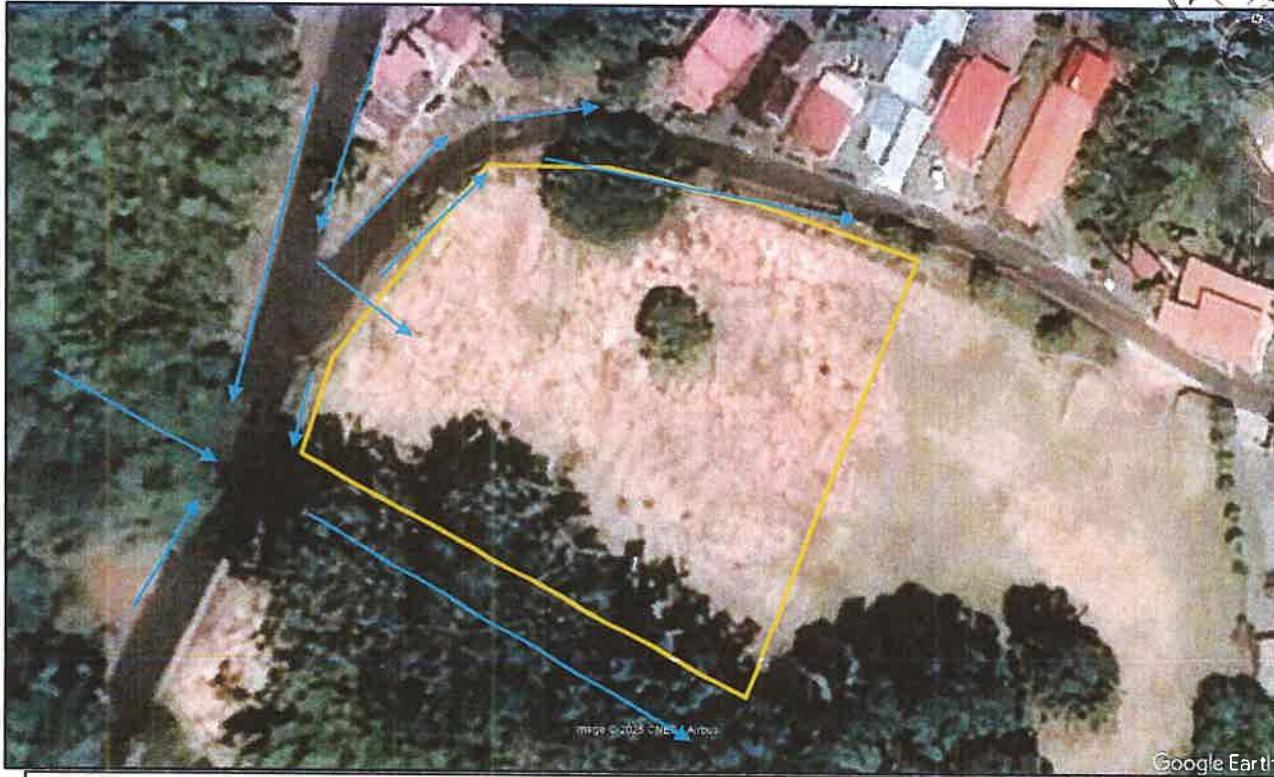
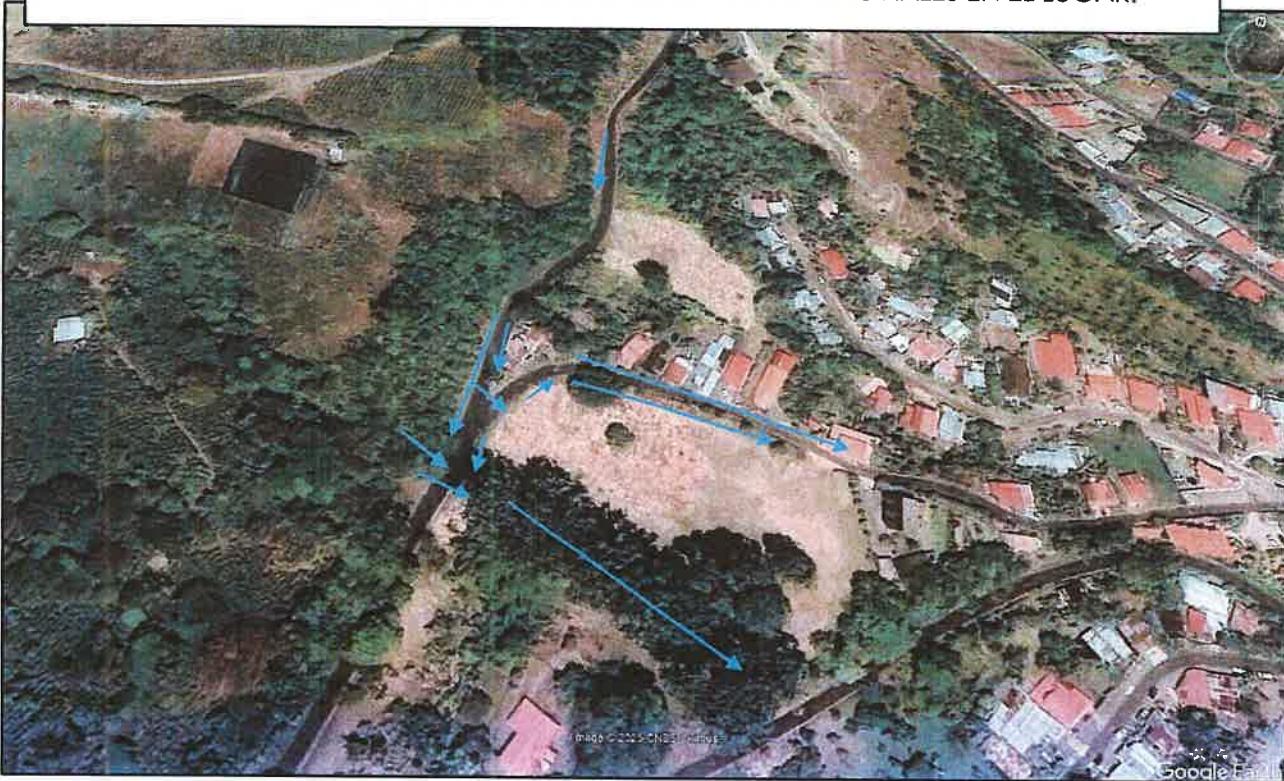
- Al momento de realizar la inspección se pudo observar que existe una tubería de agua pluvial que cruza la calle y cae directo a la finca donde se plantea desarrollar el proyecto Alpina Videre.

- Anteriormente la comunidad ubicada en la parte baja del proyecto se ha visto afectada por inundación y deslizamiento de tierra, esto es producto del mal manejo de las aguas pluviales en el lugar y la poca capacidad hidráulica de las cunetas y tuberías.

1. **Cumplir con las normas urbanísticas y usos de suelos vigentes, y aprobados por el Ministerio de Vivienda y Ordenamiento Territorial.**
2. Diseñar un manejo integral de las aguas pluviales del área, desde el punto donde inicia el drenaje, su incidencia en la finca objeto de la inspección y en los lotes vecinos y ubicados en partes más bajas de dicha finca.

4. Construir drenajes pluviales con capacidad suficiente para la recolección, conducción y evacuación de las aguas pluviales del proyecto y que las mismas no afecten a terceros.

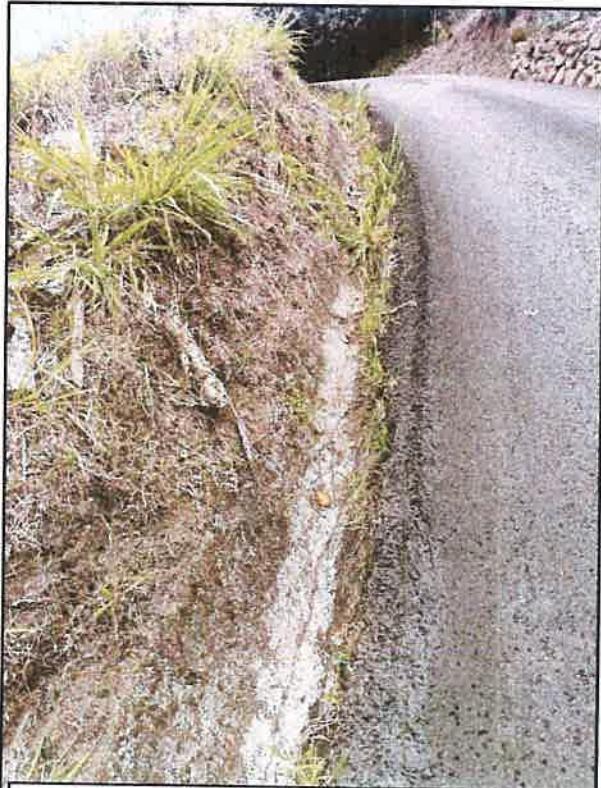
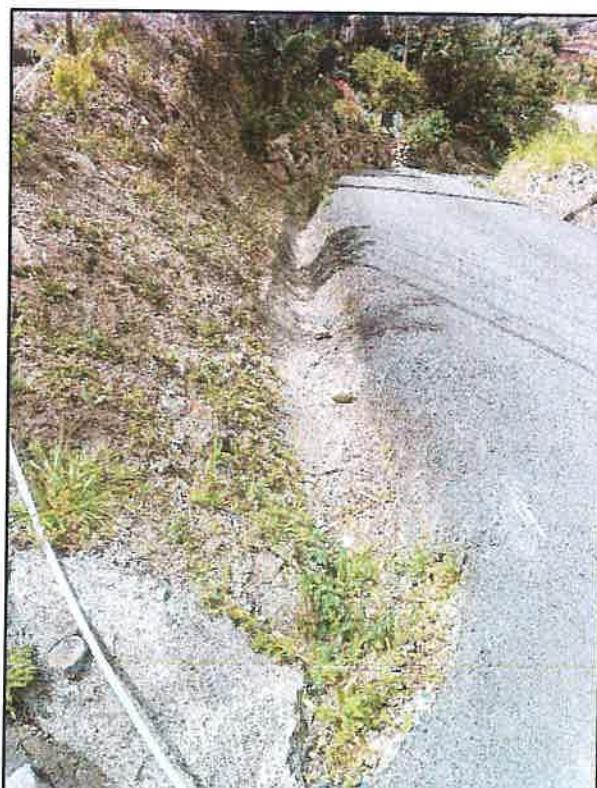
- De igual manera se pudo observar que las cunetas que se encuentran en el lugar no mantienen la capacidad de conducción suficiente de las aguas provenientes de las partes altas del sector y las mismas generan afectaciones en la comunidad en temporada de lluvias.

IMÁGENES DE LAS CUNETAS QUE SE ENCUENTRAN EN EL LUGAR, LAS MISMAS NO CUENTAN CON CAPACIDAD SUFICIENTE PARA EVACUAR LAS AGUAS PLUVIALES EN EL SECTOR.

5. **Garantizar la evacuación eficiente de las aguas pluviales que pueden afectar con inundación a las dos viviendas que se encuentra en la parte frontal del terreno.**
