MEMORANDO DSH-473-2025

ASUNTO : Criterio técnico a la primera información aclaratoria del Estudio de Impacto Ambiental Categoría II “HATO MONTAÑA MACROLOTE 2

INFORME TÉCNICO No. DSH-DCS-014-2025
COMENTARIOS TECNICOS A LA PRIMERA INFORMACION ACLARATORIA DEL
EIA DEL PROYECTO DENOMINADO
“HATO MONTAÑA MACROLOTE 2”

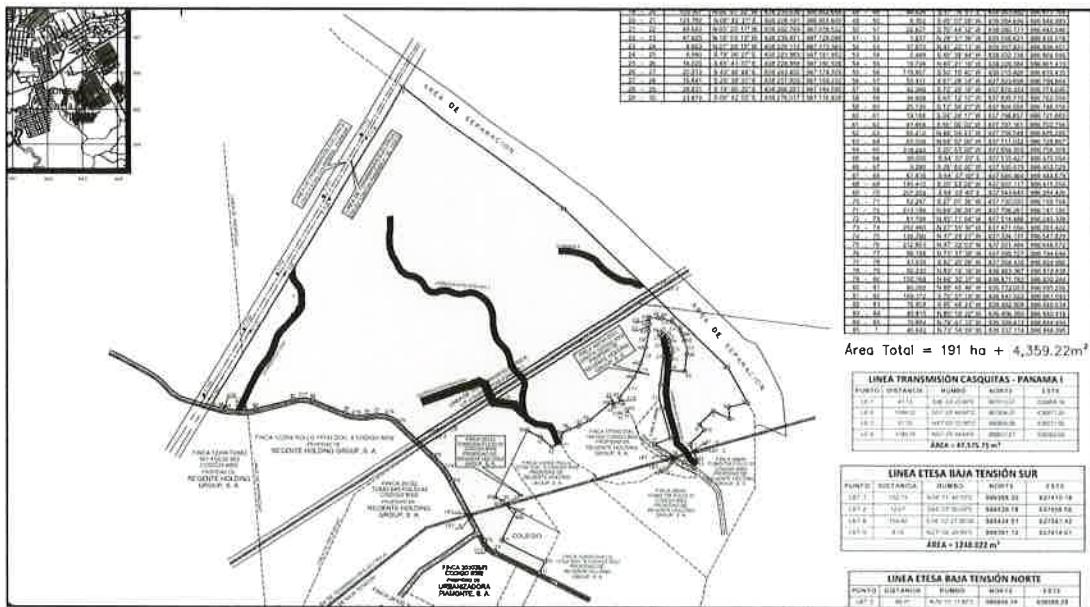
Anexo 4B, presentado por el promotor.

El promotor ha presentado un plano donde se incluyen las zonas de protección a ambos lados de los ríos identificados dentro del polígono del proyecto. Sin embargo, no se ha delimitado ni georreferenciado la zona de protección correspondiente a las nacientes u ojos de agua, a pesar de que en el mismo informe de inspección se reconoce la existencia de al menos cuatro (4) zonas de nacimiento dentro del área del proyecto.

Cabe destacar que dichas nacientes no solo fueron identificadas durante el recorrido de campo, sino que también pueden observarse en los Anexos 4 y 5 del documento presentado por el promotor. En estos planos se aprecian claramente seis (6) cuerpos de agua, de los cuales cuatro (4) tienen su origen dentro del área del proyecto. Esta información confirma y respalda lo señalado en el informe de inspección.

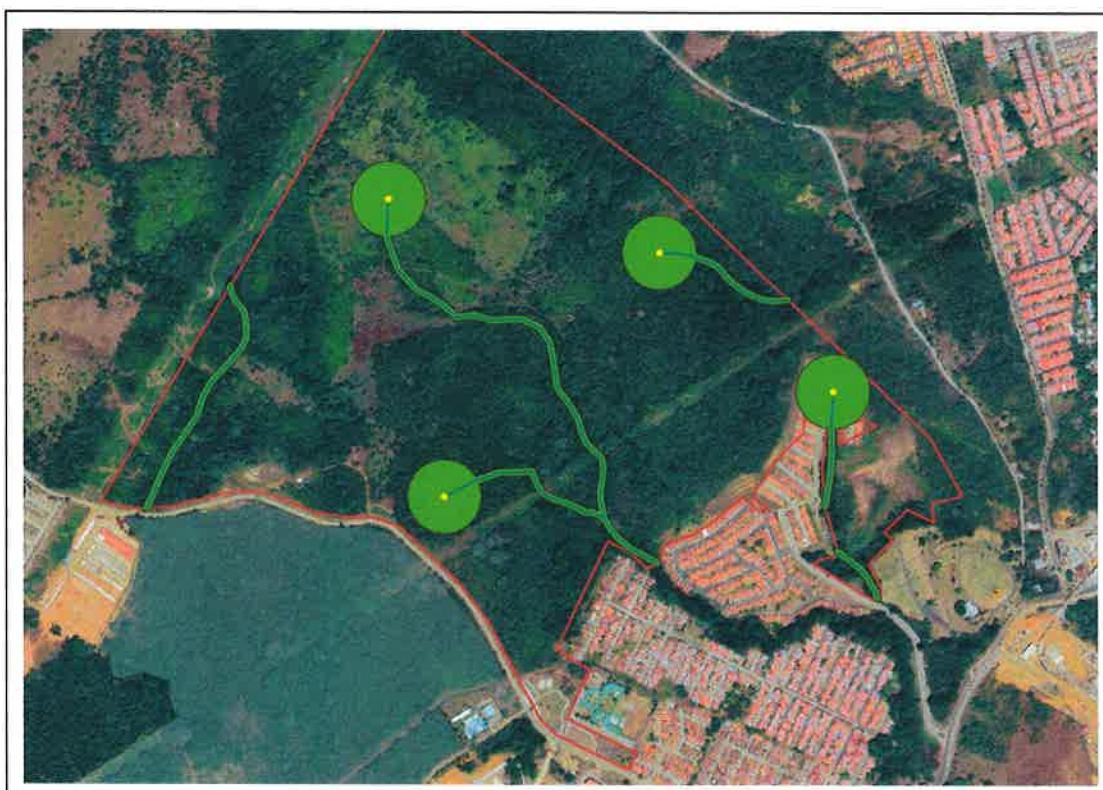
Representación de visual de las zonas de protección (fuentes hídricas y nacientes dentro del polígono del proyecto)

"Las áreas que bordean los ojos de agua que nacen en los cerros en un radios de doscientos (200) metros, y de cien (100) metros si nacen en terrenos planos;"

Por tanto, la delimitación de las zonas de protección de las nacientes es obligatoria y debe realizarse con base en este artículo. La omisión de estas zonas en el plano presentado genera una inconsistencia importante en el cumplimiento de la normativa ambiental aplicable, así como una posible afectación a las funciones ecosistémicas de estas fuentes.

- a. Delimitación clara, georreferenciada y diferenciada de las zonas de protección de cada fuente hídrica, **incluyendo las nacientes u ojos de agua** identificados dentro del polígono, conforme al Artículo 23, numeral 1, de la Ley Forestal No. 1 de 1994.
- b. Diferenciación clara en el plano entre:
 - i) zonas destinadas al desarrollo del proyecto
 - ii) zonas de protección de nacientes y de todo el recorrido de los cuerpos de agua dentro del polígono.
