- Realizar inspección en campo solicitada por la sección de Evaluación de Impacto Ambiental por el proyecto denominado **CONSTRUCCION DE CAMINO PARA ACCESO A PROYECTO**; promovido por **FORTUNA CARSON S. R. L.**, correspondiente a la evaluación de la parte biológica del mismo.

DIRECCIÓN DE EVALUACIÓN DE IMPACTO AMBIENTALDEPARTAMENTO DE EVALUACIÓN DE ESTUDIOS DE IMPACTO AMBIENTAL  
INFORME TÉCNICO DE INSPECCIÓN No. SEIA-022-2025**I. DATOS GENERALES**

**RESPUESTAS A LA NOTA ACLARATORIA  
DRLS-SEIA-AC-0464-2304-2025 DEL 23 DE ABRIL  
2025**

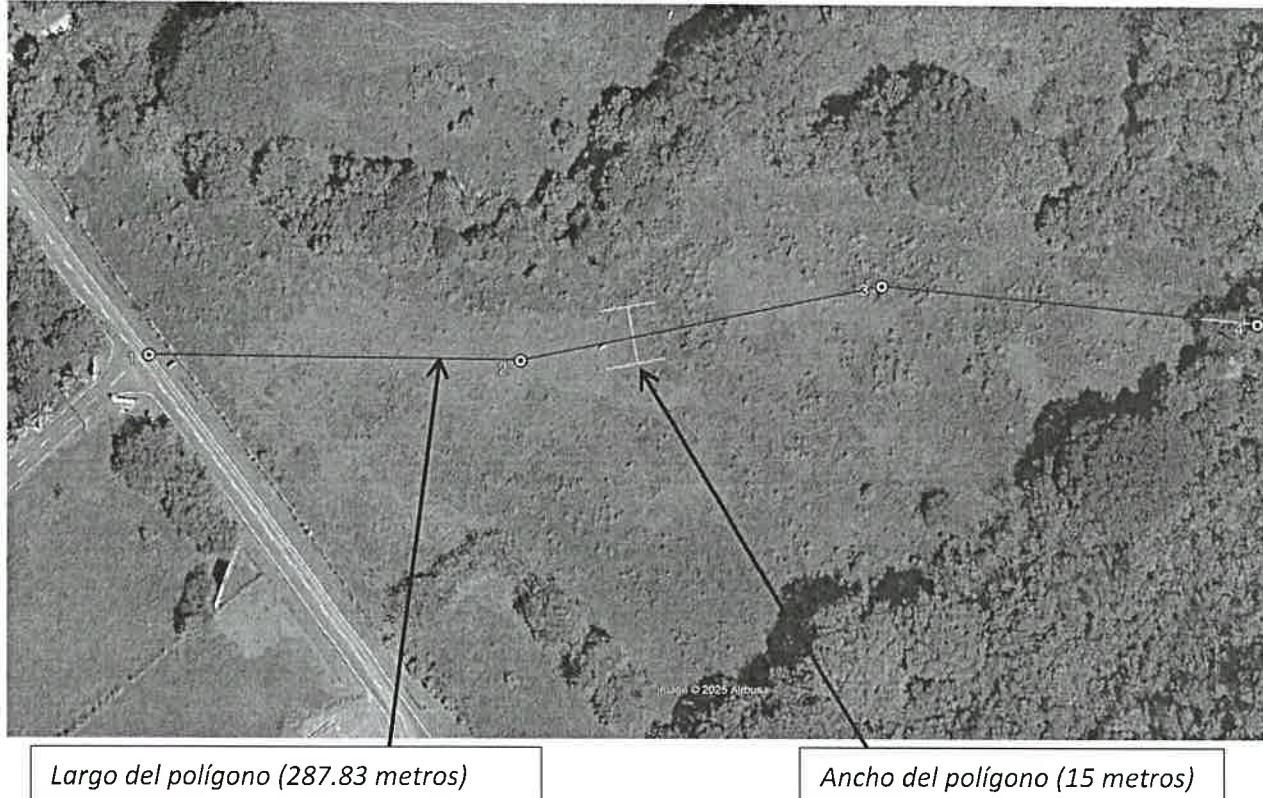
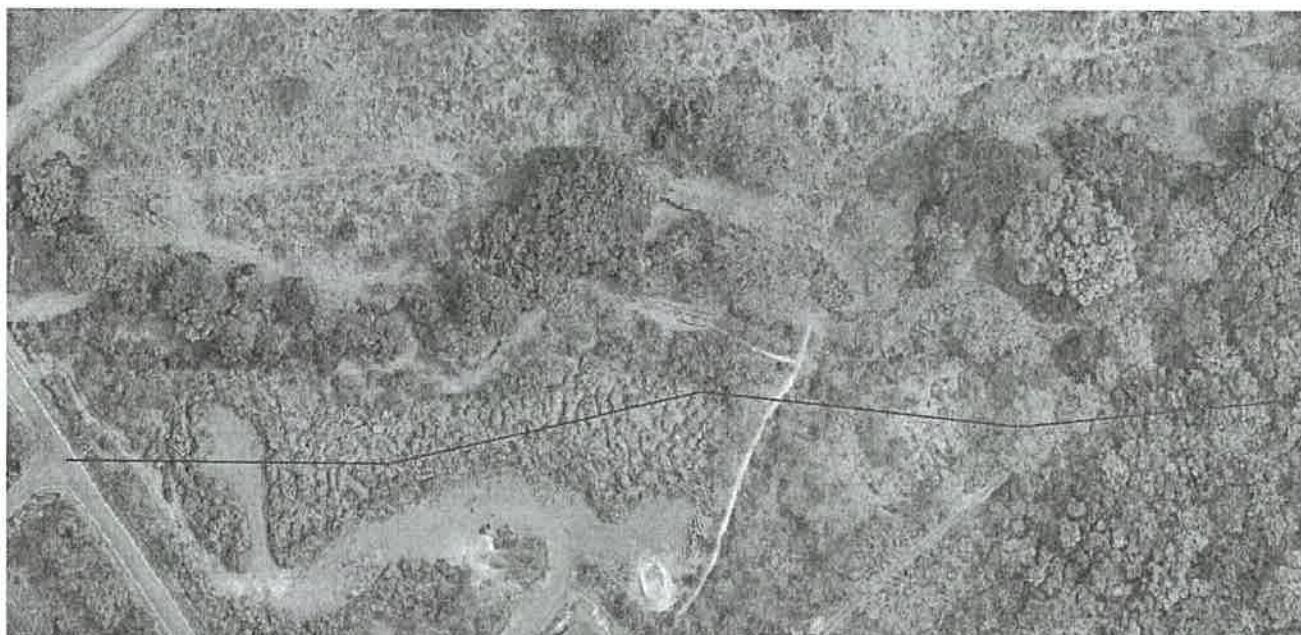
*Figura No. 3. Imagen Google Earth y foto aérea tomada con el drone, del polígono con cobertura de gramíneas.*

*Foto aérea tomada con el drone, de la sección de camino propuesto que atraviesa zona con cobertura de gramíneas.*

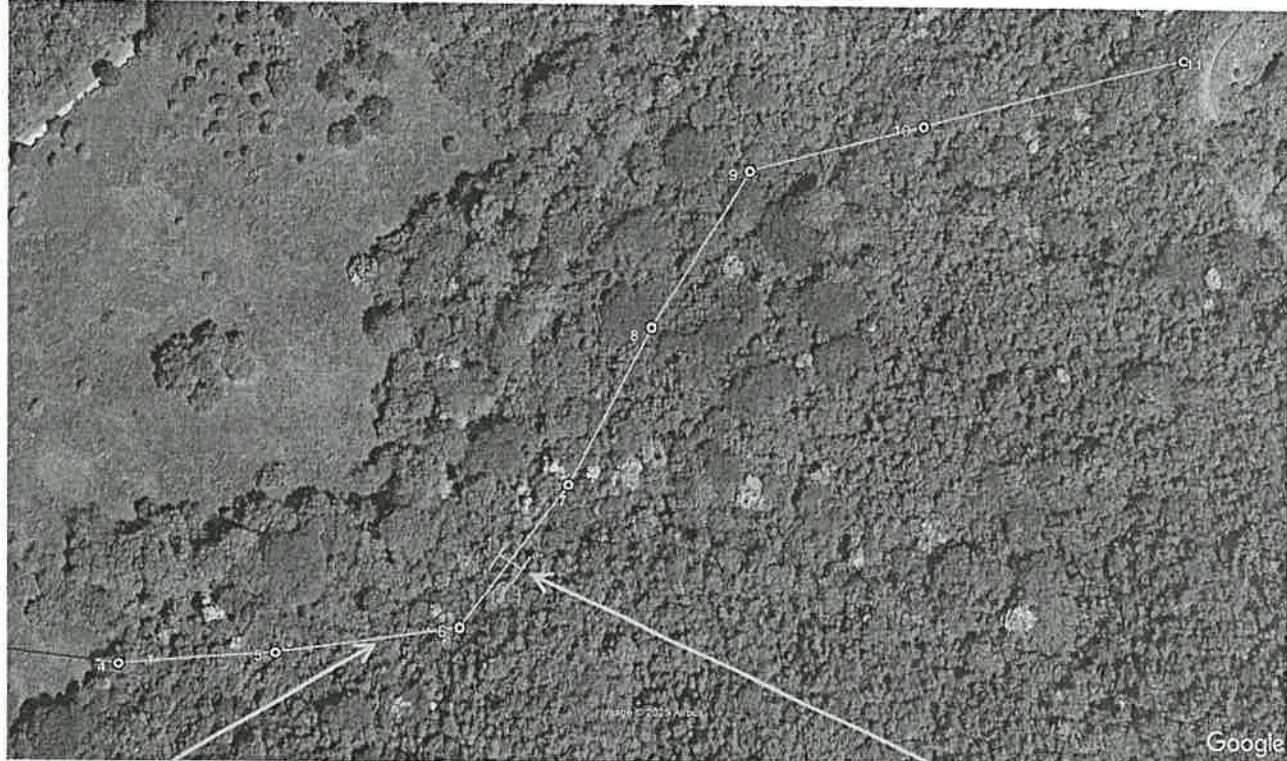
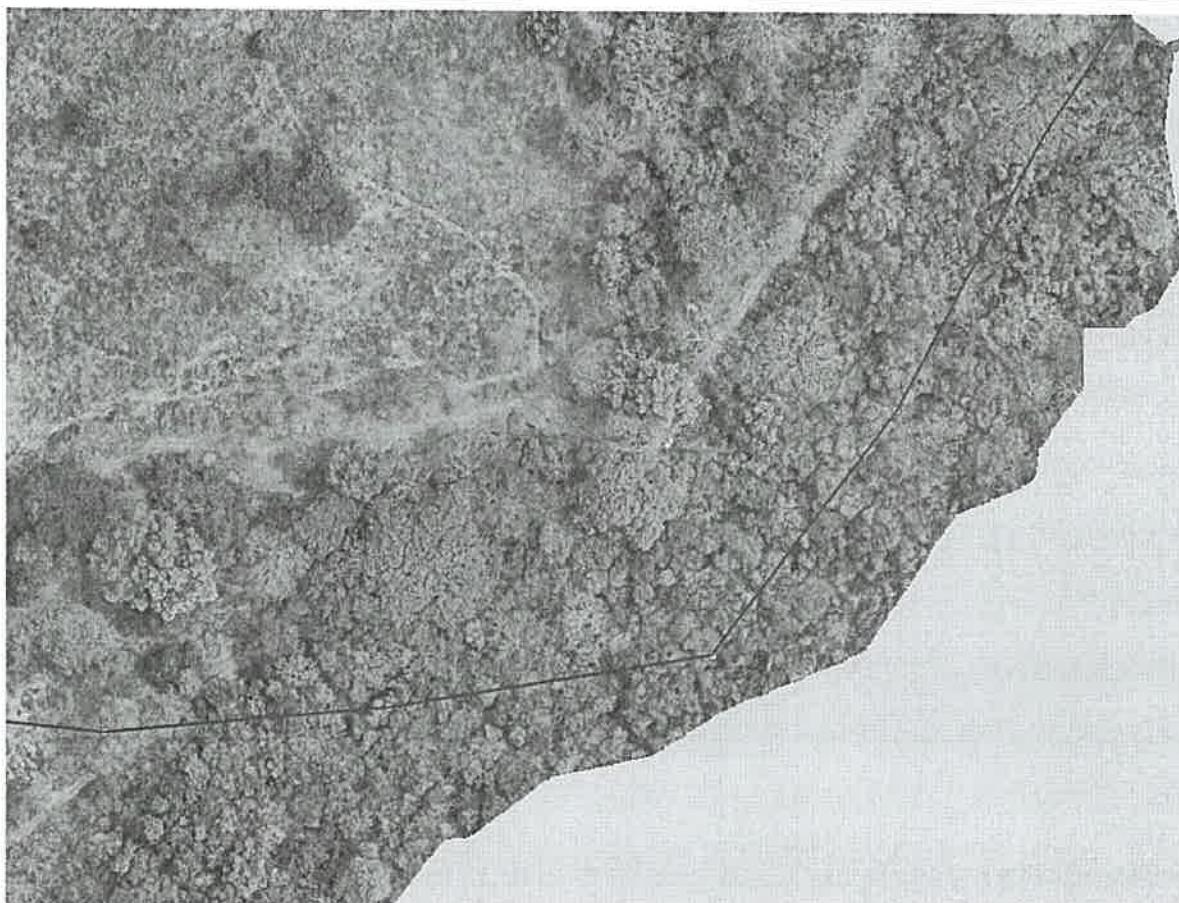
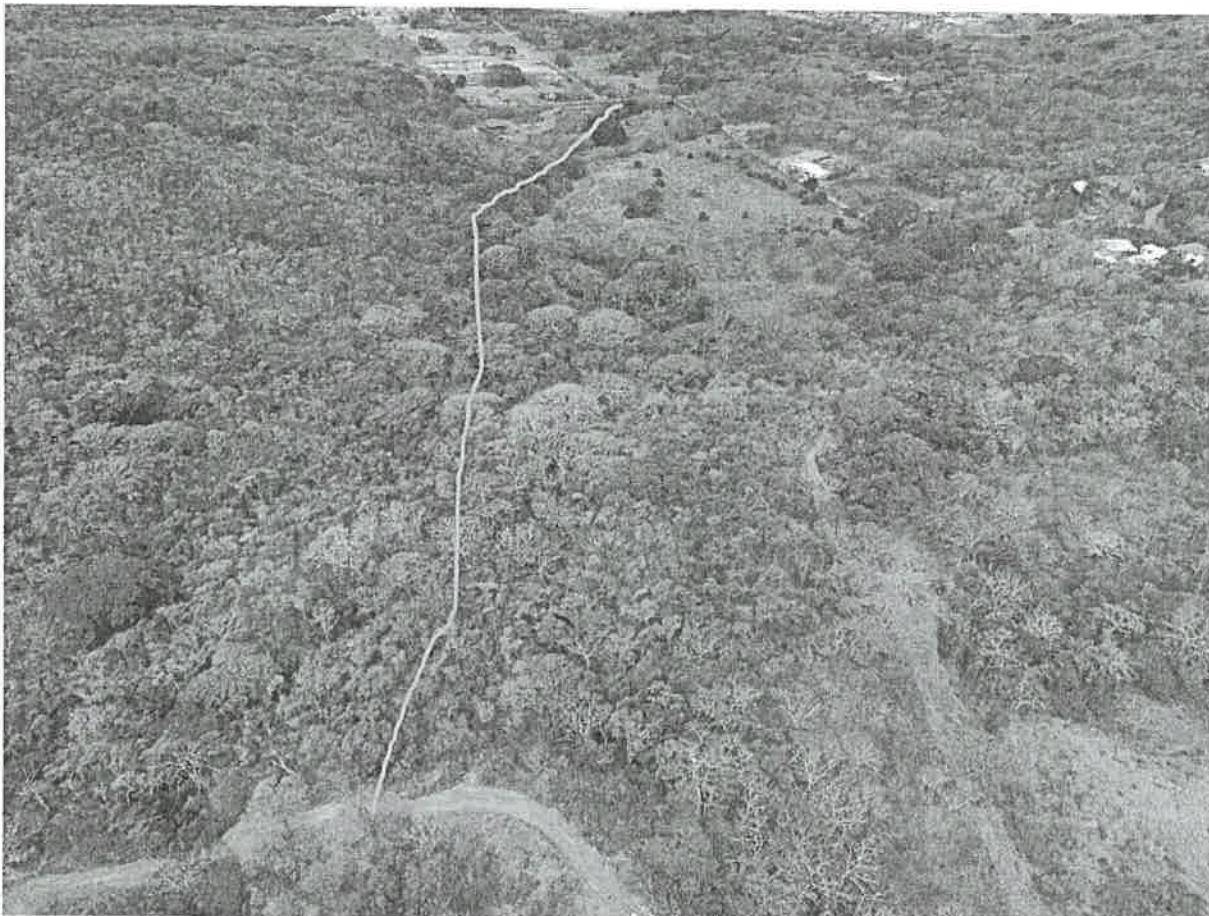
*Figura No. 4. Imagen Google Earth y Foto aérea tomada con el drone, de la sección del camino propuesto que atraviesa el bosque natural.*

Siguiendo la ruta propuesta para el camino, en la coordenada UTM 590725.00 - 821368.00, entra al bosque natural, y sigue por el mismo hasta el punto final en la coordenada 591286.30 – 821704.67 (ver figura N° 4)

*Foto aérea tomada con el drone, de la sección de camino propuesto que atraviesa zona con cobertura de bosque natural maduro.*

Foto aérea tomada con el drone, de la sección de camino propuesto que atraviesa zona con cobertura de bosque natural maduro.

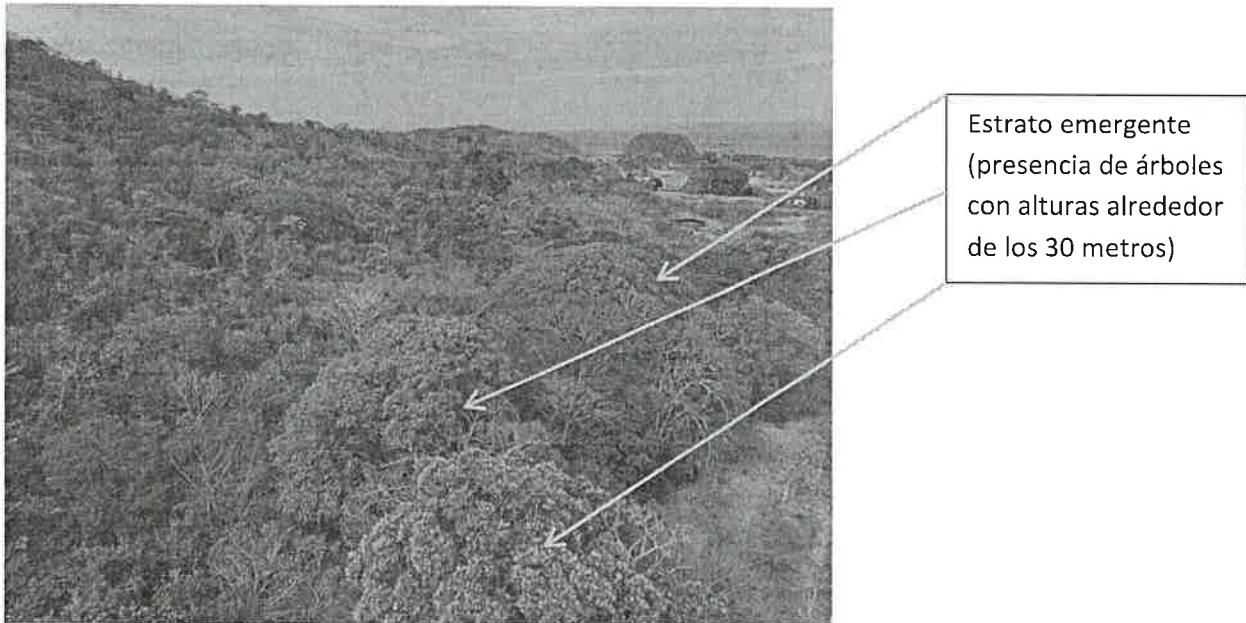
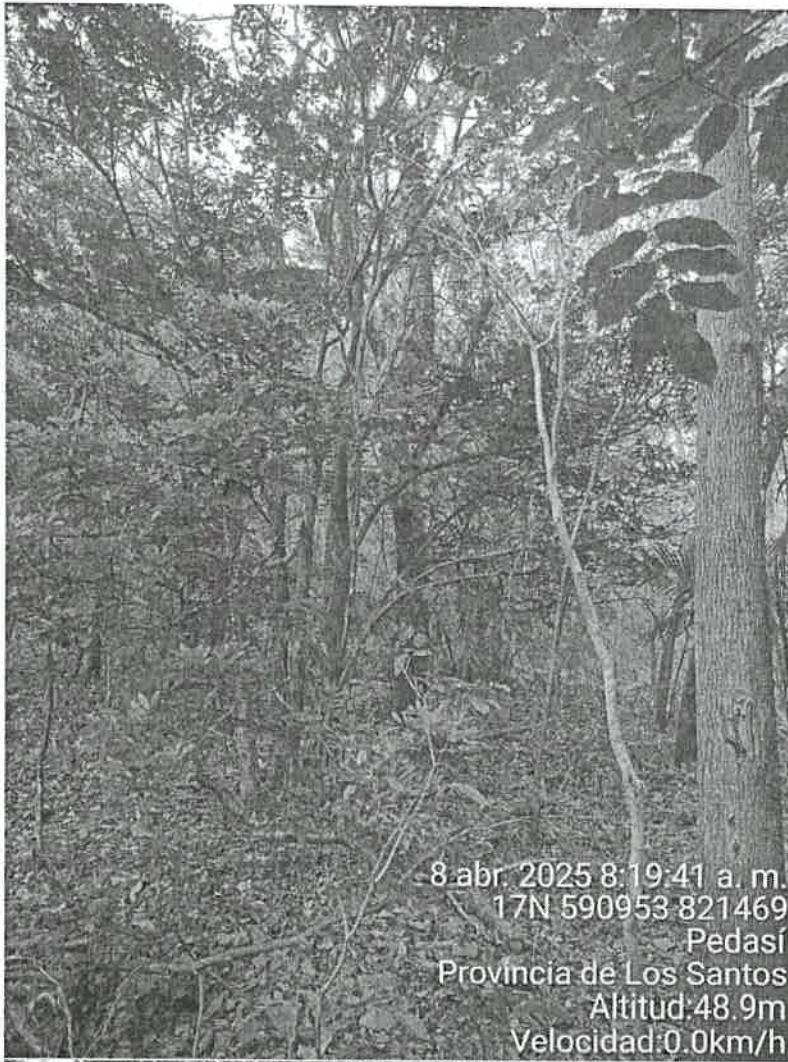
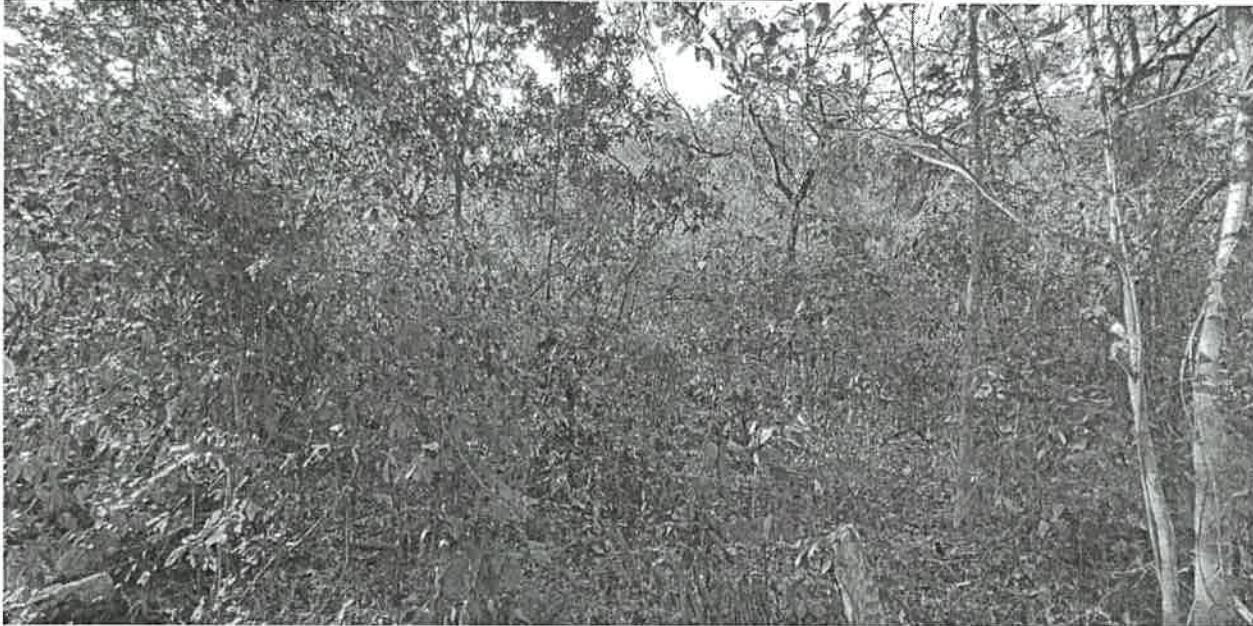
Figura No. 5. Fotos de los diferentes estratos del bosque maduro, por donde se propone construir el camino.

El dosel superior del bosque seco, se observó una alta diversidad de especies.

También el estrato conocido como sotobosque se observó una alta diversidad de especies arbóreas.

Durante la inspección se observaron cinco fuentes hídricas naturales (quebradas), donde todas atraviesan el polígono propuesto para la construcción de camino, sin embargo, para más información al detalle consultar el informe emitido por la Sección de Seguridad Hídrica de la Regional de Los Santos. De igual manera se observó dichas fuentes hídricas están rodeadas con bosque naturales maduros.

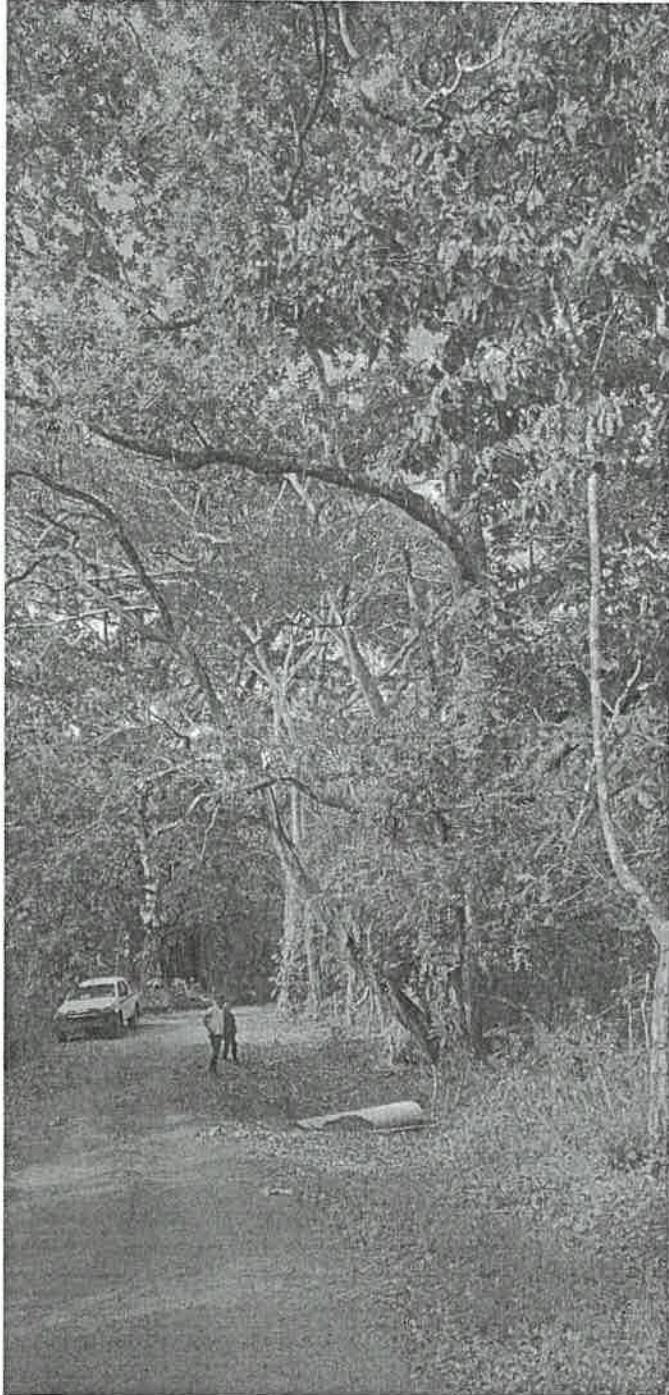
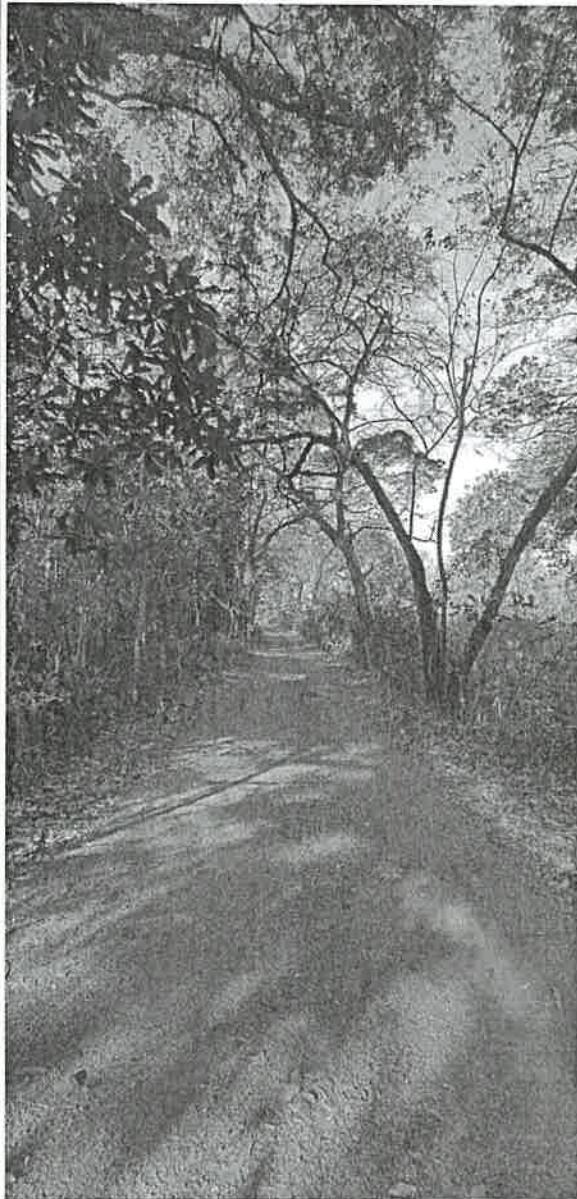
Figura No. 6. Fotos del camino existente actualmente.

Camino que ya existe en el sitio, y se utiliza para ingresar al proyecto de lotificación. Este camino actual tiene unos 4 metros de ancho en promedio.

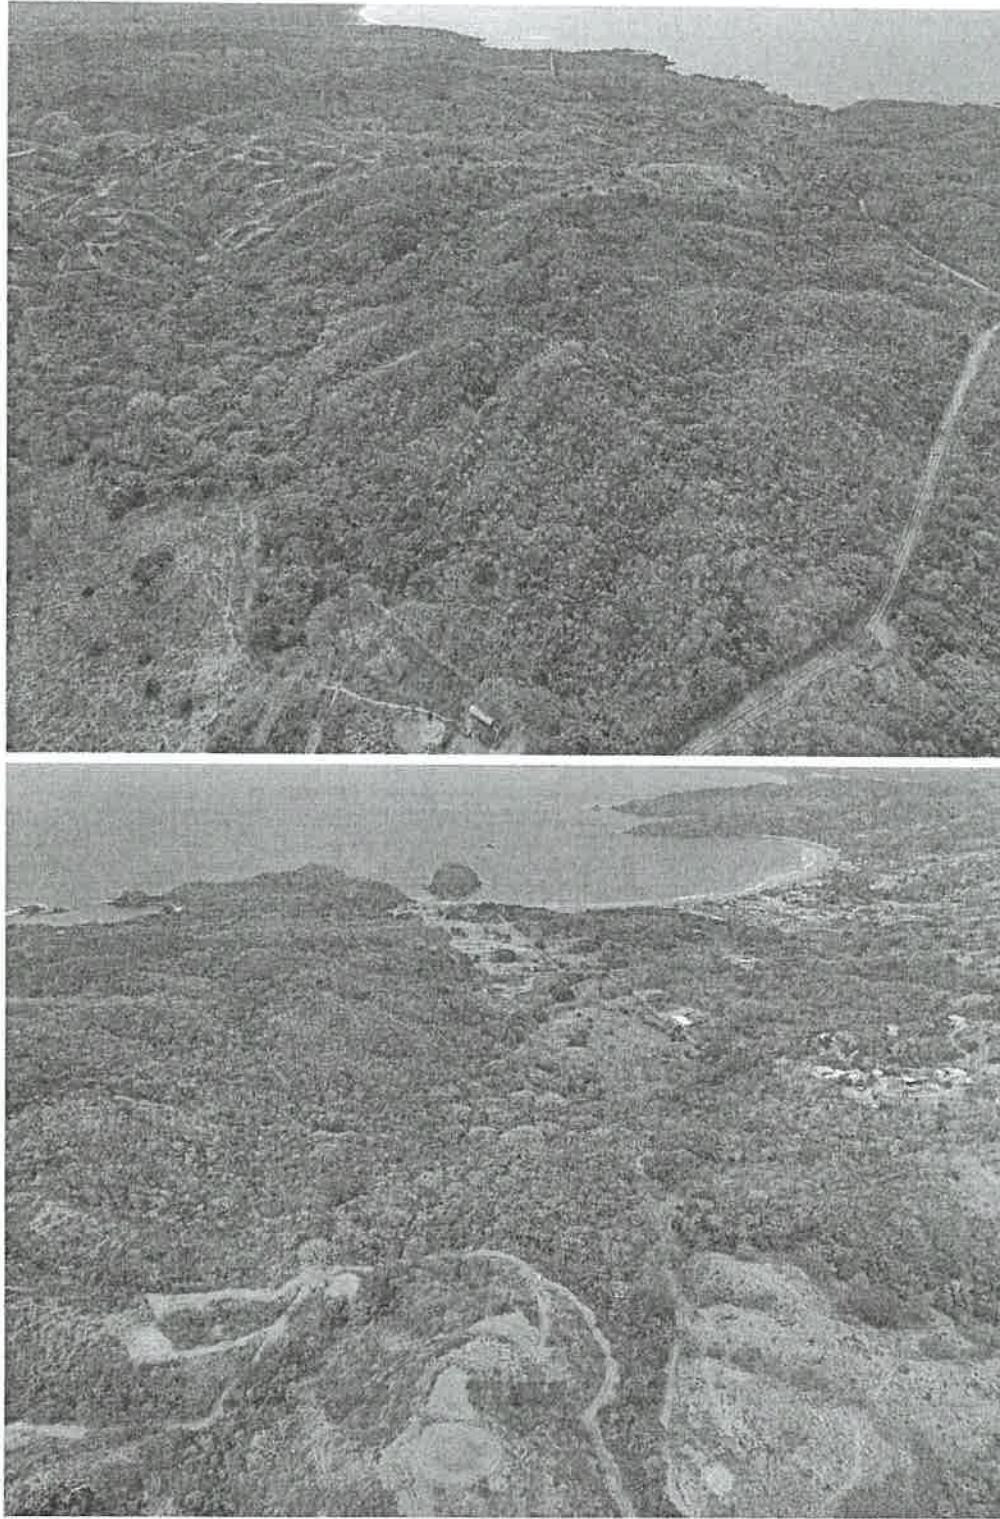
*Figura No. 7. Fotos del fragmento total del bosque natural, en el sitio donde se pretende desarrollar el proyecto.*

- ✓ Como se observa, el mayor porcentaje del polígono propuesto para intervenir posee cobertura de clasificación bosque natural maduro, del tipo "Bosque seco tropical", es un ecosistema de gran importancia ecológica, económica y social, éstos albergan una gran cantidad de especies de flora y fauna, muchas de ellas endémicas (únicas de esa región), estos bosques capturan carbono de la atmósfera y ayudan a mitigar el cambio climático, aunque lo hacen en menor medida que los bosques húmedos, también previenen la erosión de los suelos y ayudan a conservar las fuentes de agua al regular el ciclo hidrológico local, por estar adaptados a condiciones de sequía, estos ecosistemas son resistentes y pueden ser clave para entender cómo enfrentar el cambio climático.

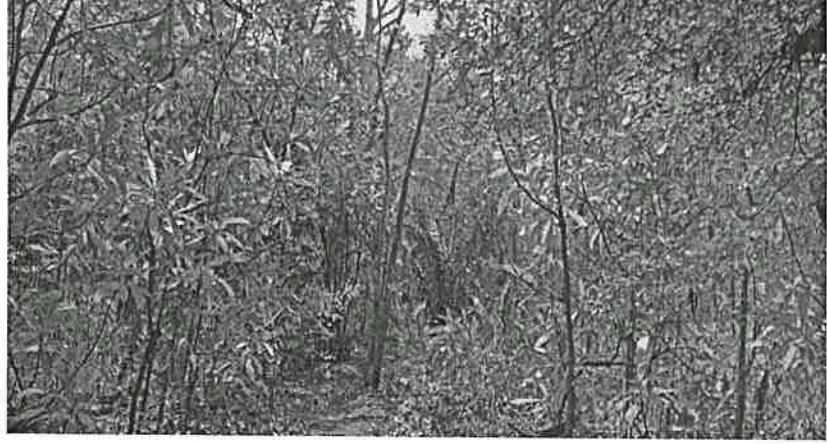
A black and white photograph showing dense secondary forest vegetation with various tree species and undergrowth.
17N  590860 m E 821428 m N

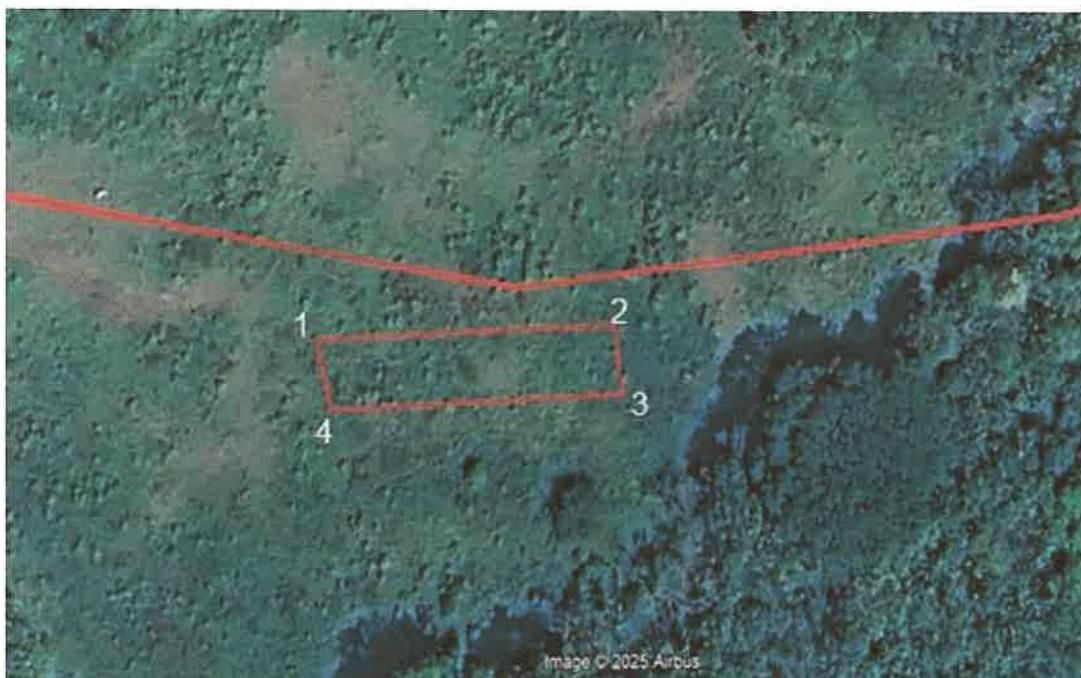
**Imagen N°1:** Sitio para la disposición de la Basura proveniente de la Construcción

El promotor se compromete a realizar un contrato con el municipio de Pedasí, una vez el proyecto entre en la fase de operación, para depositar toda la basura proveniente del mantenimiento de las áreas verdes del camino.

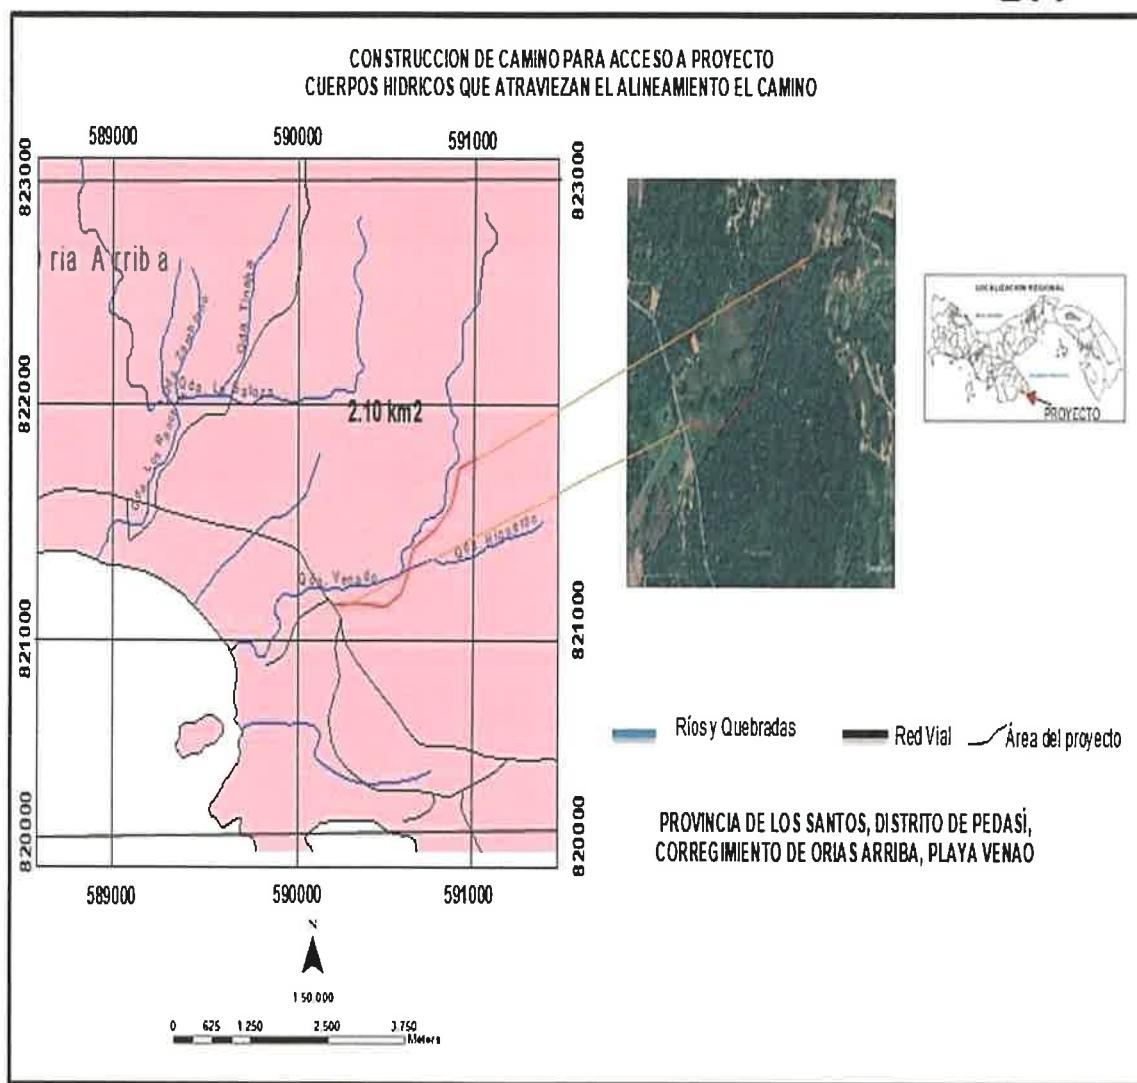
El área de drenaje hasta el sitio colindante con el proyecto es de **2.10 Km<sup>2</sup>**

El alineamiento del Camino atraviesa un afluente de la Quebrada Venado y la Quebrada higuerón-

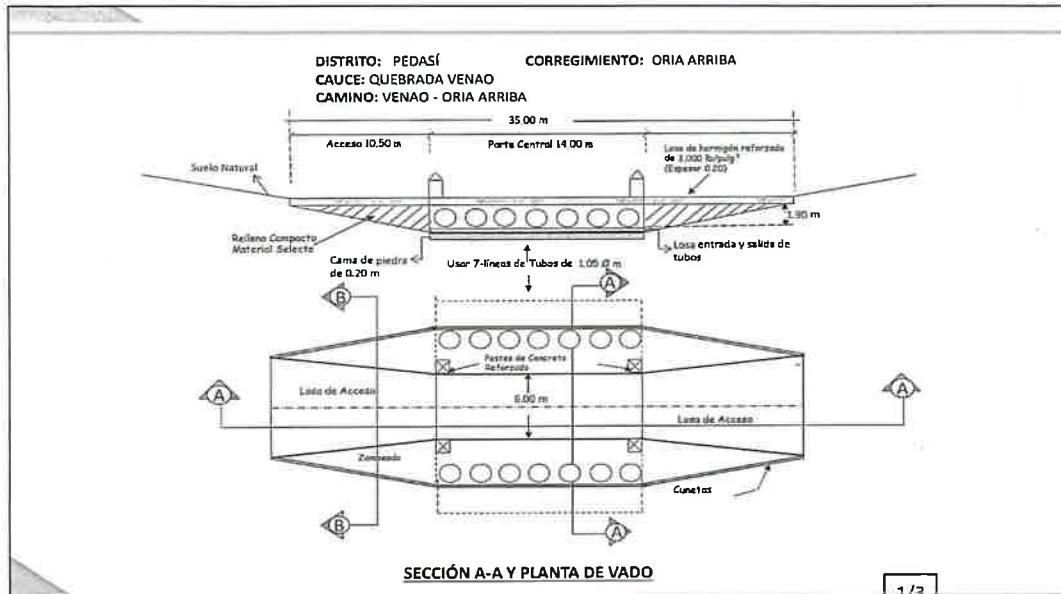
### Plano N°1 Sección típica de Vado-

Con respecto al afluente tributario de la quebrada venado se contempla construir una infraestructura tipo vado. El sitio está localizado en las coordenadas UTM WGS 84 (821,363.75 mN, 590,691.79 mE)

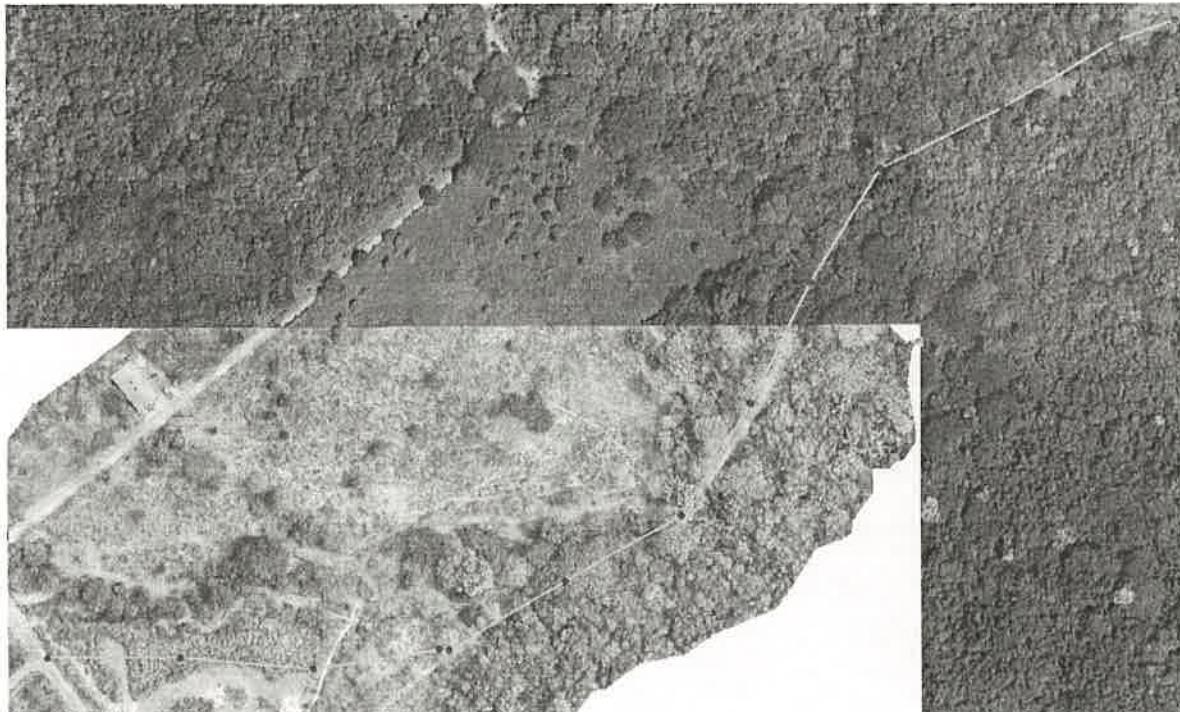
Estas nuevas coordenadas planteadas (ver figura adjunta) pasan por el camino existente actualmente en el lugar, lo cual concuerda con la recomendación planteada por nuestra Sección en el Informe Técnico N° DRLS-SF-011-2025, resultado de la inspección realizada el día 8 de abril de 2025.

En ese sentido, reitero que estamos de acuerdo con esta nueva propuesta para rehabilitar el camino existente, tomando todas las medidas concernientes para evitar la tala de los árboles de gran tamaño que existen en el sitio.
