SISTEMA NACIONAL DE PROTECCIÓN CIVIL
DEPARTAMENTO DE PREVENCIÓN Y MITIGACIÓN DE DESASTRES
Informe SINAPROC-DPM-111/15-05-2025

Proyecto "Urbanización El Limón",
corregimiento de Capellanía, distrito de Natá,
y provincia de Coclé.

15 de mayo de 2025

MEMORIA FOTOGRÁFICA

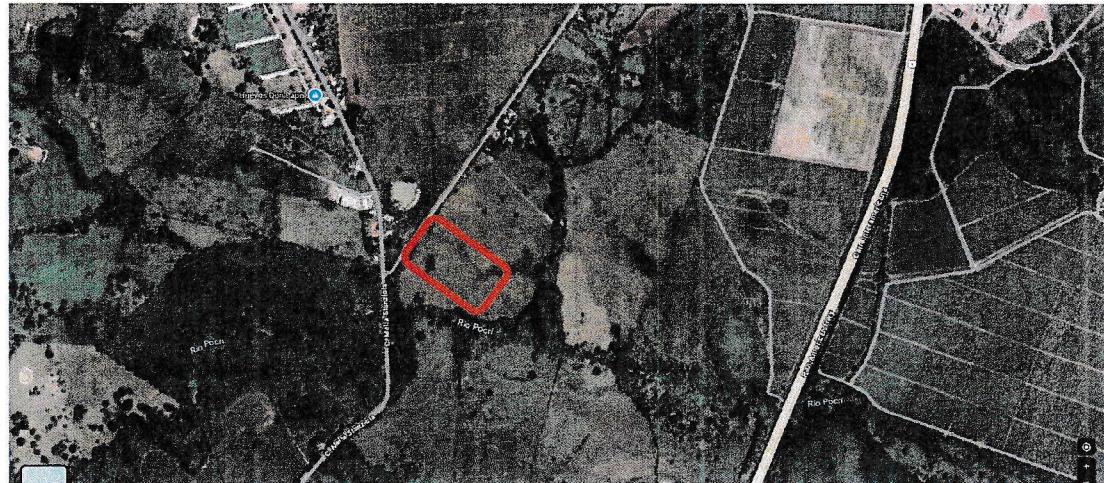
Área aproximada del proyecto, según la información recibida en nuestra institución, donde se observa la topografía y la vegetación.

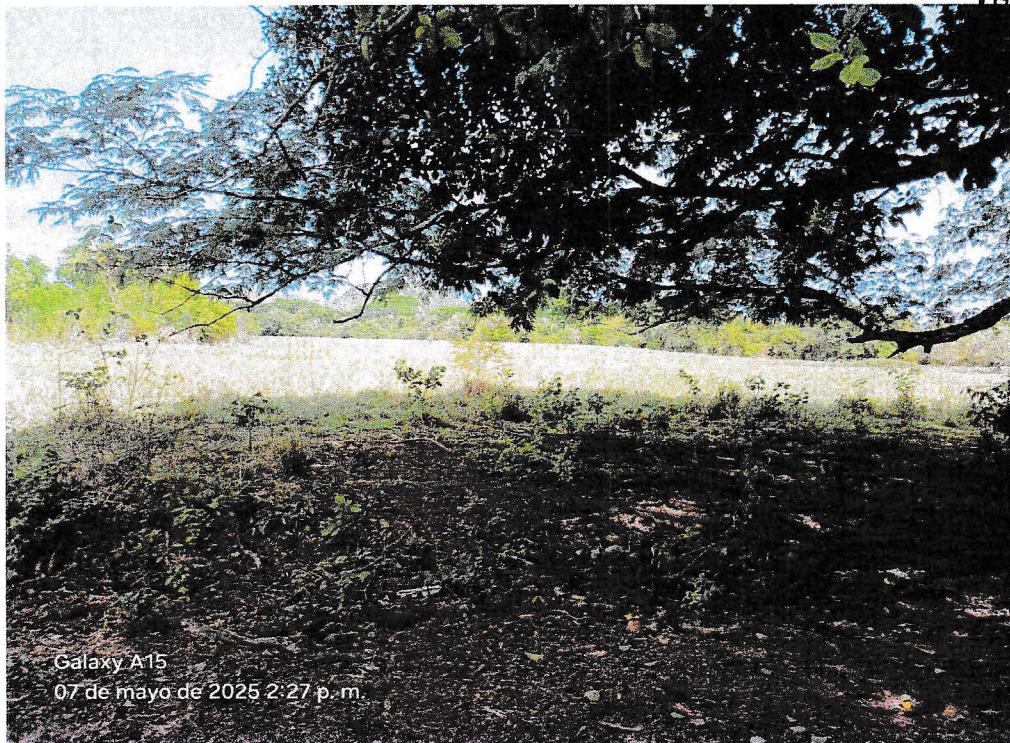
- El uso actual del suelo, donde se desarrollará el proyecto urbanístico El Limón, es de uso ganadero.
- Al llegar al lugar encontramos una topografía bastante regular, por lo que consideramos que es un área no propensa a deslizamiento.

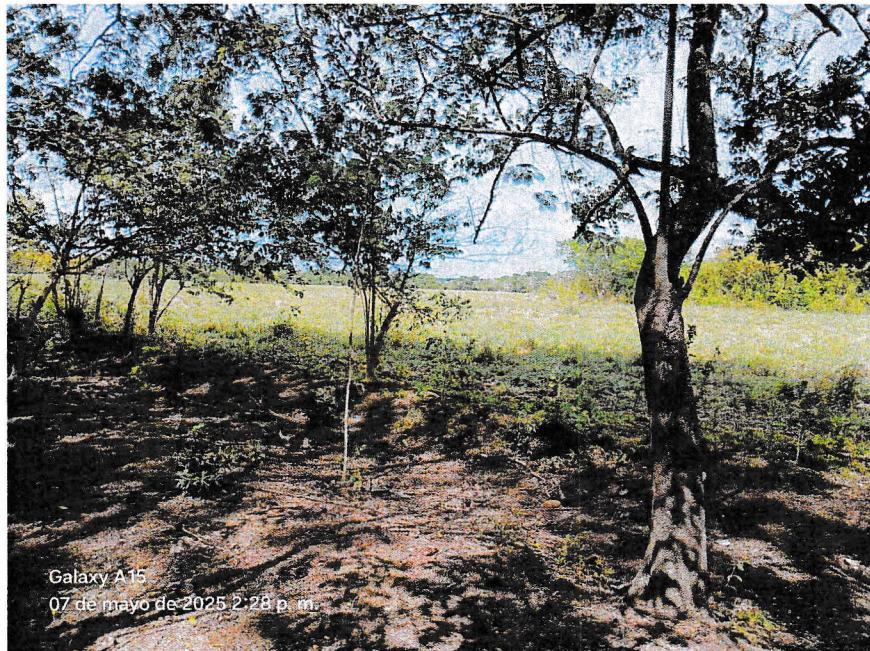
Galaxy A15
07 de mayo de 2025 2:28 p. m.

Vista de una sección de la finca a desarrollar, donde en el fondo pasa la quebrada colindante con la finca, no así con el área a desarrollar.
