Proyecto:  
**Estación de Combustibles**

## **ENSAYOS DE PERCOLACIÓN**

**PRUEBA DE PERCOLACIÓN**

**ENSAYO No.:** EP#25-010-011-012

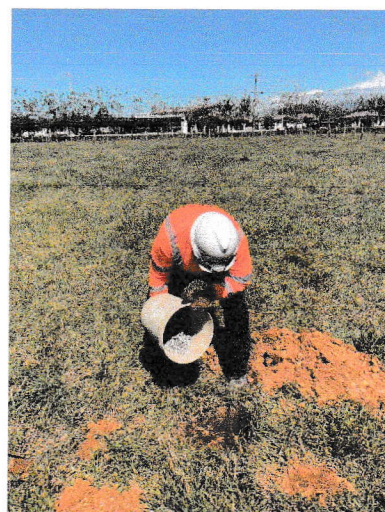
La investigación consistió en abrir tres (3) perforaciones con equipo manual, se excavaron los hoyos de aproximadamente 0.30 m diámetro y 1.00 m de profundidad. Se saturaron los lados y el fondo del hoyo con agua por 24 horas. Luego se realizaron las lecturas desde un punto fijo midiendo y ajustando la profundidad del agua a 0.30 m y se anotó el tiempo que demora en descender 1.00" (2.54 cm).

Conformación y preparación del hoyo previo a la saturación:

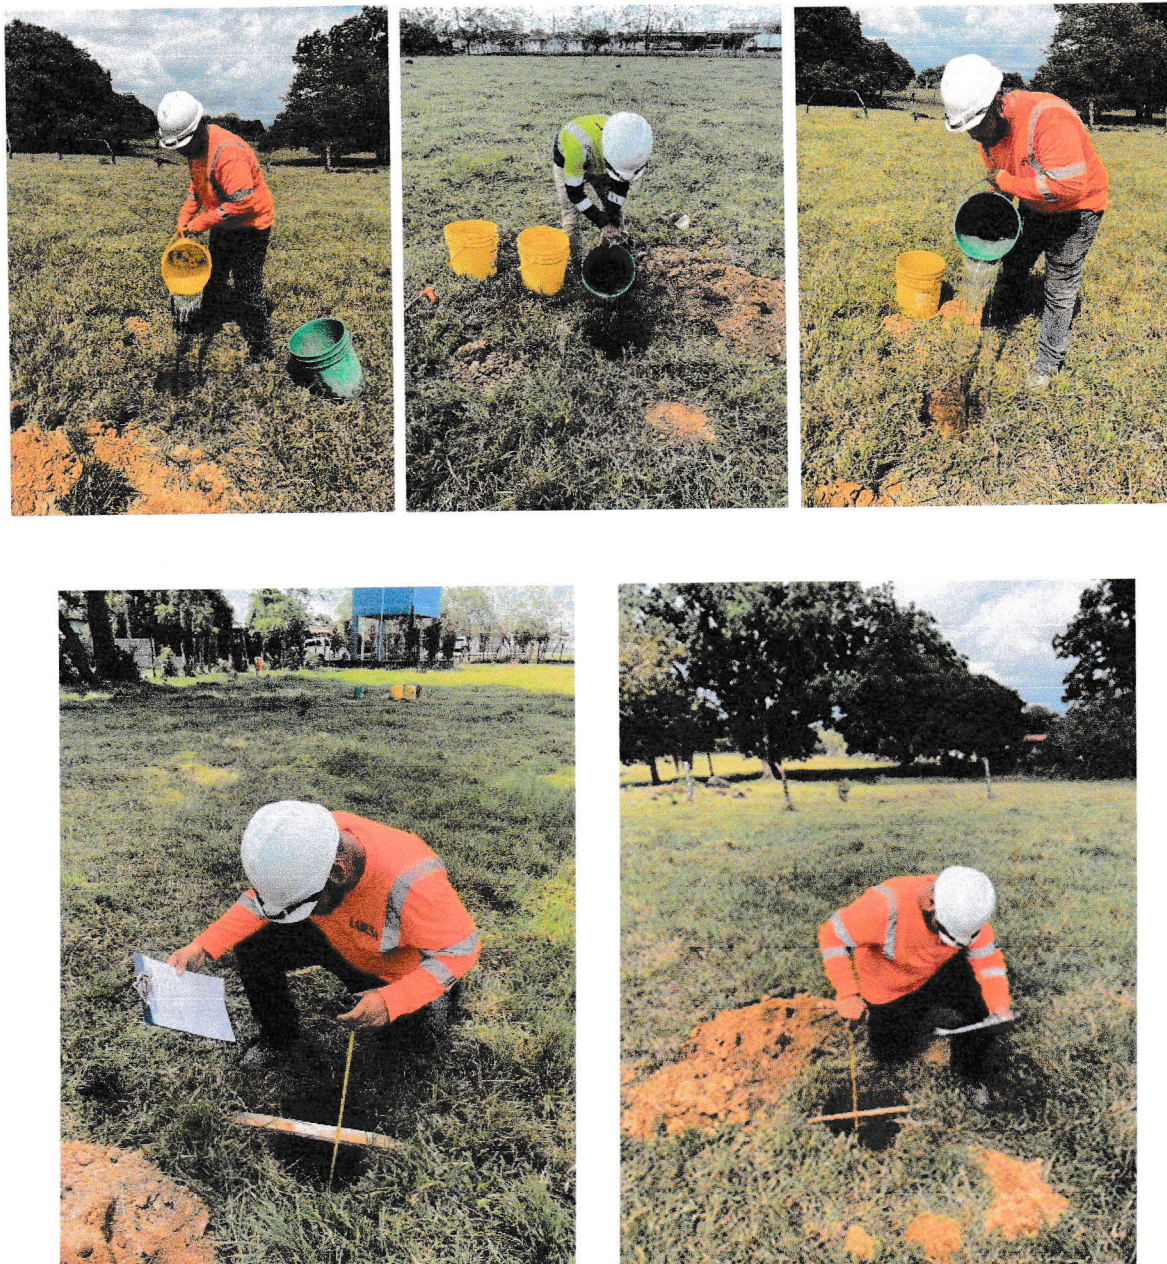
#### **PERCOLACIONES REALIZADAS EL 24 Y 25 DE FEBRERO 2025**

Saturación del hoyo y toma de lecturas:

En el momento de la prueba no se observó agua superficial y se realizó en estación seca.
